BULLETIN DE LA COMMISSION ROYALE DES MONUMENTS, SITES ET FOUILLES

TOME 27 - 2015

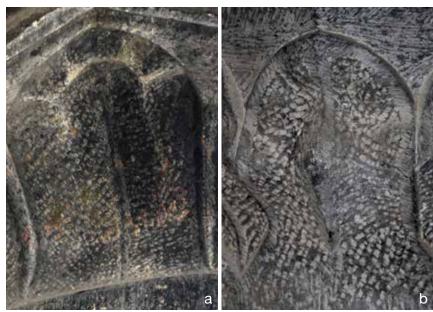
Fig. 11.- Traces de ciseau bédane employé en sillons obliques sur le décor feuillagé de la corbeille des chapiteaux : a. Maastricht, église Saint-Jean; b. Neerglabeek, église Saint-Hubert. © Aline Wilmet.

XVI^e siècle³⁸. Ces chapiteaux témoignent de l'utilisation de la broche employée en taille fine ou pour former des sillons obliques sur le limbe des feuillages qui ornent la corbeille. Parfois, les impacts de section plus rectangulaire laissent supposer l'usage d'un ciseau bédane, ce qui ferait de ces traces l'une des occurrences les plus tardives de l'emploi de cet outil dans le façonnage des décors feuillagés. La majorité des chapiteaux du déambulatoire témoignent de la sélection d'un outil produisant de fins impacts punctiformes sur les limbes et dans la partie inférieure de la corbeille alors que de rares exemplaires préfèrent l'utilisation du ciseau pour façonner cette dernière. La cohabitation des différentes techniques de taille sur le chantier ainsi qu'un traitement varié du décor végétal (hauteur d'implantation des limbes sur la corbeille, intensité du relief, disposition en un ou deux plans, etc.) laissent supposer, si ce n'est une édification en plusieurs temps, une campagne de construction du déambulatoire dans la seconde moitié du XVe siècle plutôt que du XVIe siècle. Les chapiteaux de l'église Saint-Pierre de Warsage, traditionnellement datée de la seconde moitié du XVIe siècle, témoignent d'un phénomène similaire. Alors que le ciseau est systématiquement

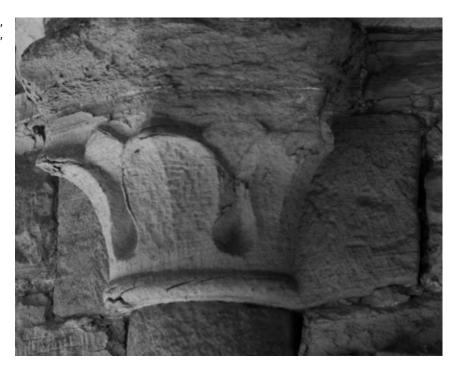
Fig. 12.- Liège, église Saint-Jacques, chapiteau à feuilles plates de l'octogone, dernier quart du XII^e siècle.

employé pour sculpter la partie inférieure de la corbeille, le limbe est parcouru de sillons linéaires dont les impacts sont davantage rectangulaires que pointus laissant ainsi supposer l'emploi probable d'un outil plus apparenté au ciseau bédane qu'à la broche.

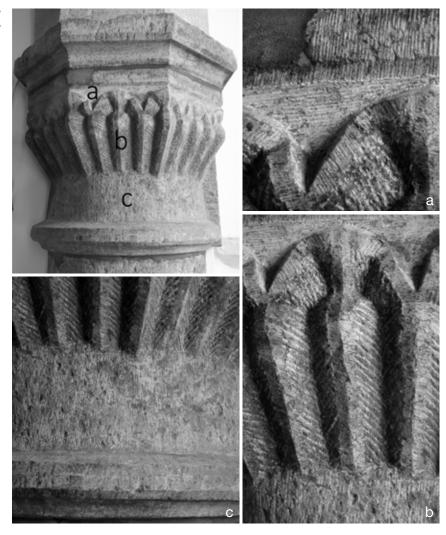
Fig. 17.- Taille ornementale au ciseau des chapiteaux de l'église Saint-Pierre de Warsage.

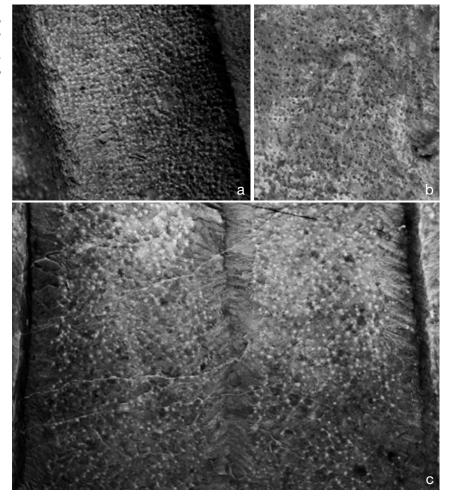
Fig. 20.- Liège, cathédrale Saint-Paul, traces de taillant denté (ciseau grain d'orge): a. arcade de la cinquième travée (1290-1300d); b. base du triforium, sixième travée de la nef (1251-1252d); c. corbeille d'un chapiteau, troisième travée (1328-1330d).

Sur le calcaire de Meuse, le ciseau grain d'orge, employé en percussion posée, est tenu perpendiculairement à la surface afin de produire ces impacts punctiformes caractéristiques. Il offre une taille dense et soignée aux maçonneries intérieures, aux fûts de colonnettes et aux éléments de décor, tant les moulures que les chapiteaux ou bases (fig. 20). La densité de la taille ainsi que la disposition des impacts sur un même élément peut varier et suggère l'usage de plusieurs outils suscitant des traces punctiformes plus ou moins profondes. Ainsi, si la broche est employée dans un premier temps pour dégrossir la surface et affiner progressivement la taille tout en occasionnant des impacts assez profonds, le ciseau grain d'orge est quant à lui réservé à la finition (fig. 21). Ces impacts punctiformes à disposition linéaire imputables au grain d'orge ont ainsi été observées à Liège, à la cathédrale Saint-Paul (dès le milieu du XIIIe jusqu'au XVe siècle) et dans le chœur de la collégiale Saint-Denis (1359-1429), à Huy, sur les tambours de colonnes et la corbeille des chapiteaux de l'église des franciscains (fin XIIIe siècle) et dans les arcatures du triforium de la collégiale Notre-Dame (XIVe siècle), sur les colonnettes du triforium de la nef de la collégiale Notre-Dame de Dinant (vers le milieu du XIVe siècle), dans le cloître de la basilique Notre-Dame de Tongres (milieu du XIVe siècle), sur les supports de la nef de la basilique de Meerssen (1222-1318), dans la crypte de l'abbatiale de Thorn (XIV^e siècle) et à Maastricht, à l'église des franciscains (vers 1300-1310), à l'église des dominicains (1392-1397d), à l'église des croisiers (XIVe siècle) et à l'église Saint-Jean (début XIVe siècle).

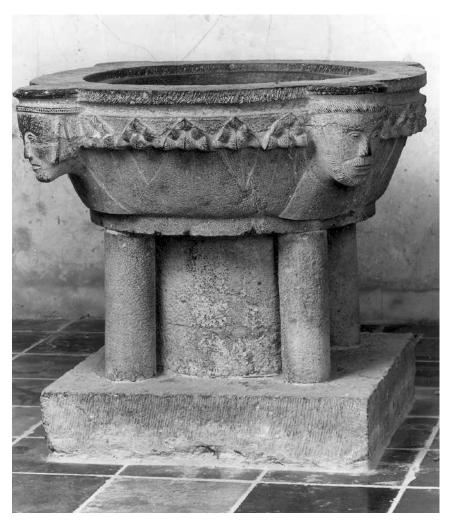
Fig. 23.- Tohogne, église Saint-Martin, fonts baptismaux.
© IRPA-KIK, Bruxelles.

L'usage de cet outil n'est pas restreint à l'architecture et au décor des supports. En effet, la cuve des fonts baptismaux en calcaire de Meuse de l'église Saint-Martin de Tohogne (fig. 23) offre une ornementation tout

à fait similaire aux feuillages qui décorent la corbeille des chapiteaux de la première moitié du XIV^e siècle de la collégiale Sainte-Croix et de la cathédrale Saint-Paul de Liège ou de Saint-Mathias de Maastricht, pour ne citer que ces quelques exemples. Le ciseau y est réservé aux moulures, nervures et détails des visages sculptés aux angles de la cuve tandis que le ciseau grain d'orge est employé en taille punctiforme à la finition des feuillages disposés en corolle sur son pourtour. Les fonts de Tohogne ne sont pas un exemple isolé de l'usage de cette technique en vallée mosane⁴⁸. L'emploi du ciseau grain d'orge en taille punctiforme a également été relevé sur les fonts de la collégiale de Dinant⁴⁹ (fig. 24) et

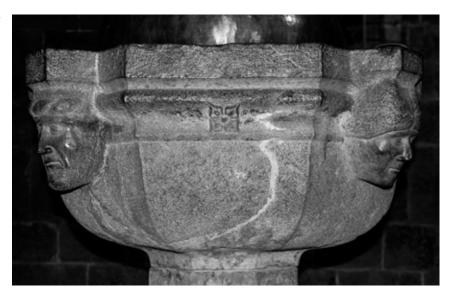
Fig. 25.- Traces de ciseau grain d'orge sur le petit granit hennuyer: a. Mons, collégiale Sainte-Waudru, taulets des bas-côtés de la nef; b. Braine-le-Comte, église Saint-Géry, jambe des fonts baptismaux.

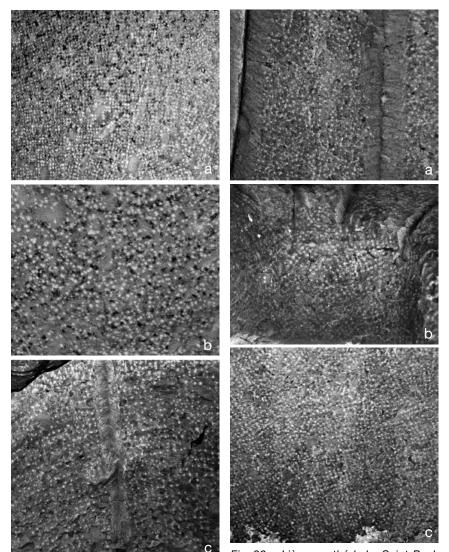
Fig. 35.- Liège, cathédrale Saint-Paul, traces d'outils dentés et de broche sur les chapiteaux et bases de la nef : a. base d'un support oriental de la nef (1251-1252d); b. base d'un support central de la nef (1290-1300d); c. corbeille d'un chapiteau de la première travée occidentale (fin XIV®-début XV® siècle). © Aline Wilmet.

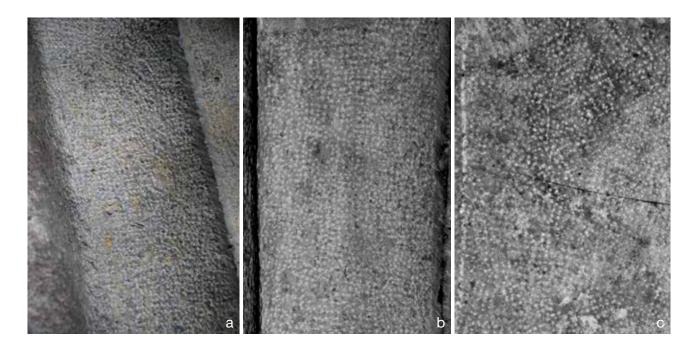
Fig. 37.- Liège, cathédrale Saint-Paul, traces d'outils dentés sur les assises des grandes arcades du vaisseau principal de la nef: a. cinquième travée (1290-1300d); b. deuxième travée (1328-1330d); c. première travée de la nef (fin du XIVe-début du XVIe siècle).

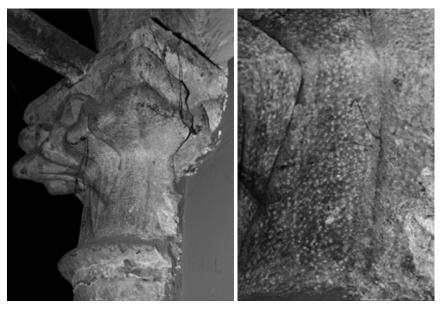
Fig. 38.- Liège, cathédrale Saint-Paul, finition au ciseau boucharde d'un chapiteau du triforium de la tour (fin XIV° siècle).

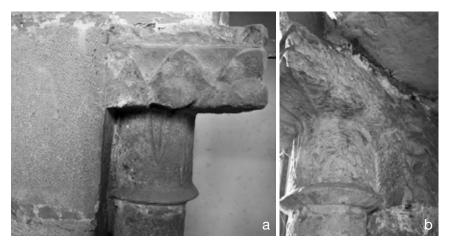
Fig. 42.- Liège, cathédrale Saint-Paul, chapiteau de la troisième travée nord du triforium de la nef : a. face orientée vers le vaisseau principal ; b. face inachevée orientée vers la galerie du triforium.

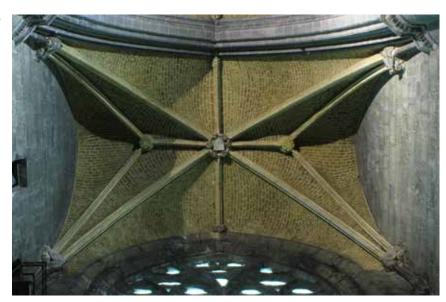
Fig. 17.- Voûte du collatéral nord de la première travée de la nef.

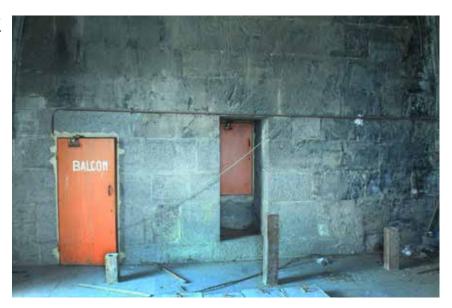
Fig. 25.- Reparementage et traces d'incendie au premier étage de la tour sud.

hostilités, une restauration effectuée sous l'égide de l'architecte Chrétien Veraart. Plusieurs structures sont alors reconstruites : les charpentes, le bulbe, la voûte du collatéral sud et dans cette même tour, la voûte du premier étage (doubleaux et formerets y compris) ainsi que le beffroi des cloches et plusieurs remplages au troisième étage. Certains espaces intérieurs sont également reparementés : le dernier étage de la tour nord (les sept premières assises), le deuxième étage de la tour sud (restauration abondante autour de certaines ouvertures ; fig. 25) ainsi que le troisième étage de cette même tour et les combles situés sous le clocher (renouvèlement quasi intégral, nombreuses pierres éclatées). Les aménagements intérieurs effectués depuis lors n'ont que peu altéré le bâti⁵⁷.

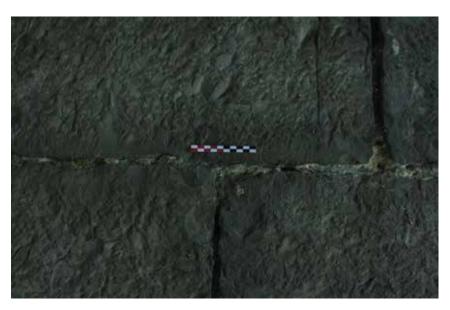
Fig. 32.- Taille à la broche sur les parements du deuxième étage de la tour sud. © Antoine Baudry, 2014.

La compétition entre la broche aux gros éclats et la broche laissant des sillons obliques interrompus est toujours de mise au sein des parements intérieurs du premier étage (malheureusement lourdement restaurés ou dégradés), bien que ces deux techniques ne soient pas utilisées selon les mêmes proportions que précédemment (fig. 32). En effet, sur les 162 pierres visibles, 133 sont façonnées avec la première technique et 29 seulement avec la seconde, soit un ratio de 4,58 pour 1, tandis que la ciselure périphérique varie entre 3 et 4 cm (20 mesures, moyenne de 3,65 cm). Les 47 assises comptabilisées sont irrégulières et s'échelonnent entre 12 et 56 cm, soit 1 en petit appareil, 10 en moyen appareil et 36 en grand appareil (moyenne de 40,44 cm). Notons que les doubleaux et formerets appartiennent manifestement au chantier primitif. Ils sont façonnés à l'aide des deux techniques susmentionnées et arborent une ciselure périphérique de 3,5 cm.

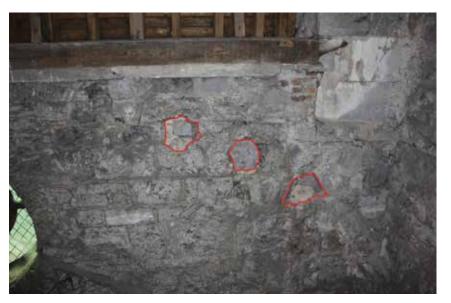
Fig. 33.- Trous de boulins des pannes d'une ancienne charpente.

Cet espace, sévèrement meurtri lors du brasier du 23 août 1914, ne présente aujourd'hui que des pierres éclatées ou restaurées. Toutefois, quelques blocs correspondants aux anciennes parties extérieures du troisième étage de la tour nord présentent encore une taille à la broche oblique interrompue et une ciselure périphérique de 3,5 cm. Plusieurs trous de boulin sont aménagés dans le mur occidental. Ils servaient autrefois à ancrer les pannes de la charpente primitive ou de celle reconstruite à la fin du XVe siècle (fig. 33).

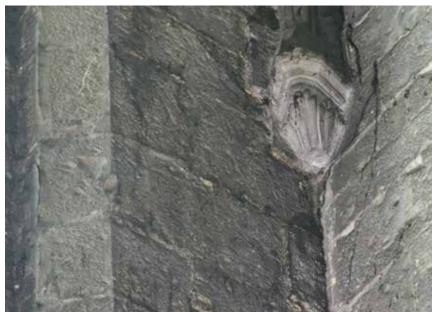
Fig. 35.- Détail du remplage de la grande baie axiale. © Antoine Baudry, 2011.

Signalons d'emblée que cette structure n'a pu être analysée en profondeur, son accès étant malheureusement restreint. Les encadrements chanfreinés de la baie sont apparemment taillés à la broche aux gros éclats et à la broche laissant des sillons linéaires obliques interrompus, une large ciselure périphérique d'environ 4 cm étant visible sur les blocs (fig. 34)⁶⁴. Le remplage, usé, semble quant à lui être façonné à la fine broche et au ciseau (fig. 35). Peut-être a-t-il été épargné par l'incendie de 1466, car en 1473, le maistre tailleur de piere nommé Jehan Guistel demourant à Liège [est payé 10 aidans] pour avoir visenté les voltures de l'église et la place de la grande venrière⁶⁵, « venrière » qui ne semble pas être restaurée par après.

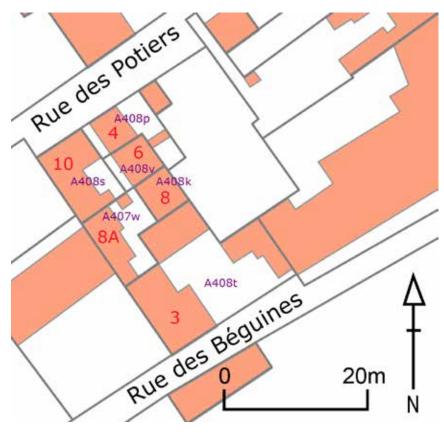
Fig. 5.- Croquis d'arpentage de 1896, nº 4. © Administration de la Documentation patrimoniale/Secteur Cadastre.

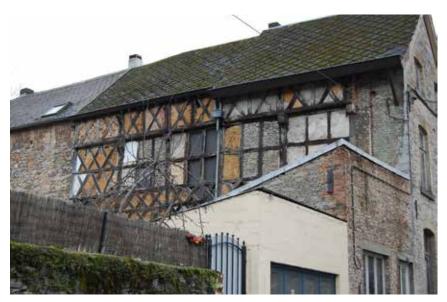
Fig. 18.- Pan-de-bois de la façade orientale.

pan-de-bois des façades latérales. Cette proposition de reconstitution peut également être appuyée par l'iconographie. Même si aucune photographie ne montre la façade septentrionale avant 1896, deux clichés renseignent une élévation en pierre du mur-pignon sud. Dès lors, nous proposons d'élargir ce constat à la façade à rue.

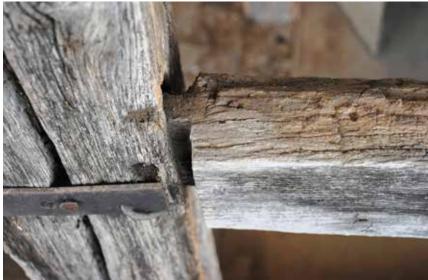
Fig. 20.- Quatrième travée du pan-de-bois, tenon de l'entretoise supérieure. © Églantine Braem, 25 août 2015.

Il a cependant été possible de préciser la technique d'assemblage de la structure. En effet, un système ingénieux de tenon (fig. 20) et de « contre-tenon » (fig. 21) se dévoile une fois le pan-de-bois déshabillé. Il semble bien confirmer que la structure aurait été montée depuis le sud vers le nord puisque les tenons se situent du côté méridional et les « contre-tenons », permettant de caler la pièce une fois celle-ci mise en place, se trouvent du côté septentrional.

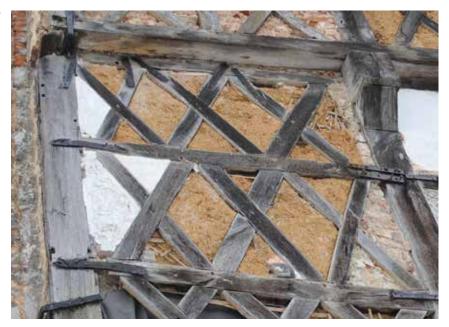
Fig. 22.- Registres supérieurs du premier étage de la première travée en partant du sud.

absentes sur les autres travées. En réalité, cette première travée devait originellement se présenter de la même manière que les suivantes, à savoir des baies à croisée composées de six jours jointifs. Les trous de chevilles servant à assembler les potelets aux entretoises et à la sablière haute témoignent de cette situation passée (fig. 22). La modification doit être liée à l'installation d'un escalier menant au deuxième étage à l'intérieur de l'édifice. Une large claire-voie éclairait donc le premier étage sur toute la longueur de la façade. Cette interprétation selon laquelle cette partie du pan-de-bois serait composée de baies obturées est renforcée par la présence de battées sur les potelets et de traces laissées par les charnières de volets.

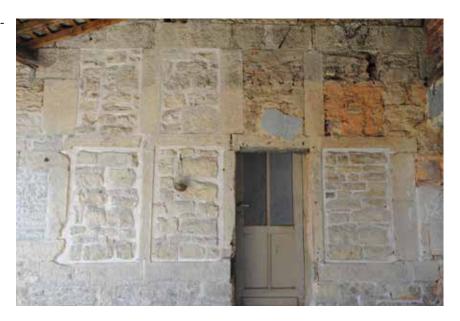
Fig. 23.- Moitié nord du rez-de-chaussée de la façade orientale. © Églantine Braem, 5 mai 2014.

Au rez-de-chaussée, les pierres de taille forment des baies à croisée³⁰ (fig. 23) qui devaient originellement être ouvertes. Nous supposons que la façade du nº 6 en comptait huit comme celle du nº 4 mais que deux d'entre elles ont été détruites lors de la construction de la pièce annexée au bâtiment. Cette symétrie des baies pourrait laisser penser que l'édifice a toujours été constitué de deux maisons. En conclusion, la façade orientale était très ouverte, disposant de larges baies au rez-de-chaussée et au premier étage. Le niveau des combles, lui, semble avoir toujours été fermé.

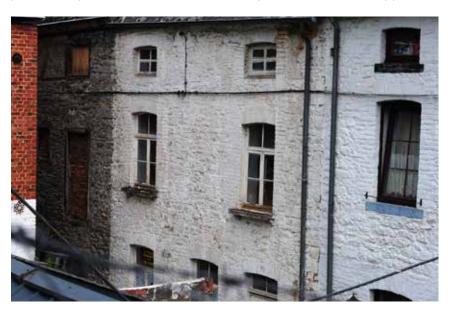
Fig. 24.- Façade occidentale vue depuis le sud-ouest.
© Églantine Braem, 25 juin 2014.

La façade occidentale (fig. 24) est sans doute celle qui nous cause le plus de problèmes en termes d'interprétation. Un des éléments à relever est la présence de cinq pierres taillées superposées à gauche de la porte d'entrée du n° 6 (fig. 25). Nous rapprochons cet assemblage d'un piédroit de porte tel qu'observé sur la moitié septentrionale du même mur (fig. 26). Ainsi, nous voyons dans ces éléments taillés les vestiges des deux portes d'accès originelles dans l'idée que l'édifice a toujours connu une division en deux volumes habitables³¹. D'autant plus que la taille des pierres rappelle celle du premier niveau du chaînage de la façade nord (fig. 16) et du rez-de-chaussée de la façade est (fig. 17), que nous avons datée de la fin du XVIe siècle. Toutefois, tous les blocs ne présentent pas cette ciselure caractéristique. Ils sont alors à rapprocher

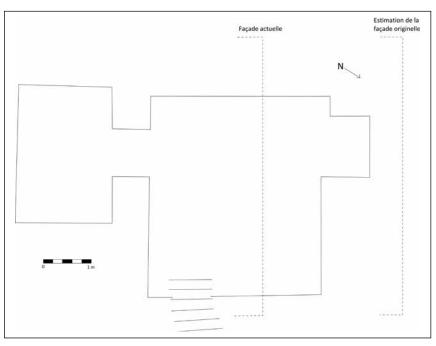
Fig. 29.- Croquis planimétrique de la cave du n° 6. © Églantine Braem, avril 2014.

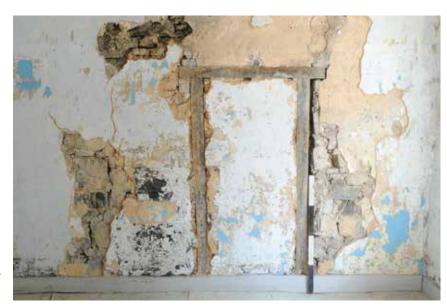
Fig. 39.- Premier étage du n° 6, mur sud, portique en bois. © Églantine Braem, 26 juin 2014.

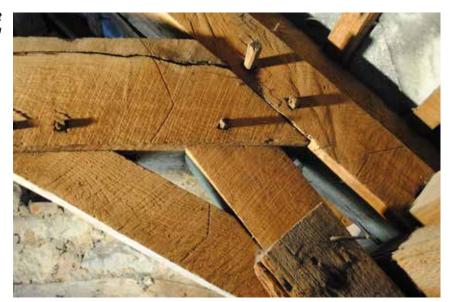
Fig. 43.- Arbalétrier et entrait retroussé de la ferme septentrionale du n° 4, côté ouest.

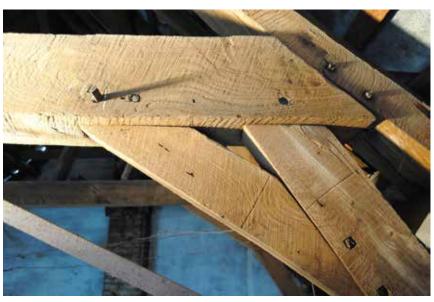
Fig. 45.- Arbalétrier, blochet et jambede-force de la ferme méridionale du n° 4, côté ouest. © Églantine Braem, 17 mars 2014.

Les marques d'assemblage portées par les différents éléments de la charpente permettent de numéroter les fermes 2, 3, 4 et 5 (fig. 40). Elles se situent sur la face méridionale des pièces. Prenons l'exemple des fermes du nº 4 : la plus septentrionale arbore deux traits formant un « V » inversé à l'est (fig. 42) et ce même symbole suivi d'une barre à l'ouest (fig. 43) tandis que sur la plus méridionale, ce sont trois traits formant un « éclair » à l'est (fig. 44) et ce même symbole suivi d'une barre à l'ouest (fig. 45). Ainsi, le nombre de traits composant la marque donne le numéro de la ferme tandis que la barre sert de contremarque. De cette numérotation, nous pouvons déduire qu'il manque la ferme nº 1, qui aurait dû être située au nord de celles encore existantes. Notons que deux pièces de cette ferme ont été conservées en remploi. En effet, l'aisselier et la jambe-de-force occidentaux de la ferme nº 2 portent un seul trait (fig. 46). Celui-ci est situé sur leur face septentrionale. Ces éléments proviennent donc du côté est de la structure démontée.

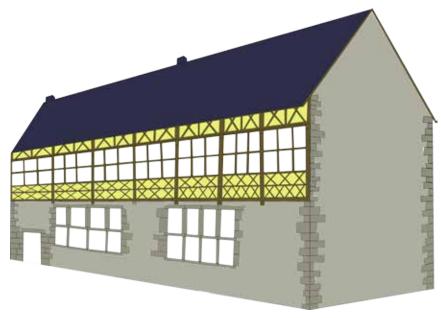
Fig. 48.- Proposition de reconstitution de l'état originel, façades ouest et sud. © Dominique et Églantine Braem, août 2014.

Nous résumerons ensuite l'argument principal qui nous a menée à élaborer cette tentative de reconstitution. Nous aborderons enfin les différentes phases de travaux qui ont modifié l'aspect des bâtiments.

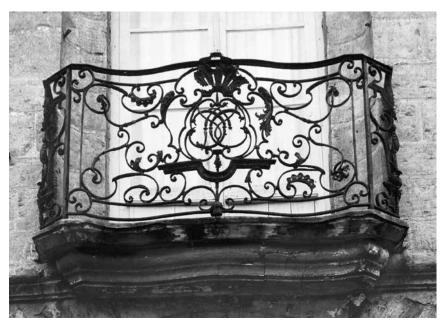
Fig. 4.- Détail du balcon rocaille avant restauration.

soulignent plusieurs aspects intéressants : d'abord, la qualité du balcon en fer forgé (fig. 4) à maintenir ou recopier dans les formes originales¹⁸; ensuite, à détailler le remplacement de la porte cochère ; enfin, à adapter l'enseigne prévue - ces deux derniers projets n'ont pas été concrétisés par la suite. Au terme d'une évolution qui nous échappe, le projet reçoit un avis favorable sous réserve que soient modifiés les châssis à petits bois (maintien du type de châssis existants) et que les lucarnes soient simplifiées et que leur pied soit rehaussé par rapport à la partie supérieure de la corniche¹⁹. La question des châssis était déjà fortement soulignée dans la note interne des rapporteurs du dossier : les châssis de fenêtres sont renouvelés par des éléments à petits bois. Nous estimons que ce type de châssis n'apporte rien à l'immeuble sinon un aspect « kitsch » bien à la mode aujourd'hui. Nous conseillons le maintien des divisions de châssis, telles qu'existantes²⁰, ce qui entraînait un avis défavorable. Le permis de bâtir délivré peu après reprend toutes ces remarques sur les châssis et les lucarnes²¹. Des correspondances datées de 1992²² relèvent que le chantier est en cours et il semble que le contrôle du respect des prescriptions ne se soit pas passé sans mal. En 2014, le bâtiment est à nouveau en travaux, dans le cadre d'une vaste opération de rénovation des deux immeubles voisins, n° 15 et 17. Les documents sur ce chantier concernent surtout le remplacement des châssis, sans réelle connaissance des étapes antérieures. Nous pouvons en constater simplement les résultats.

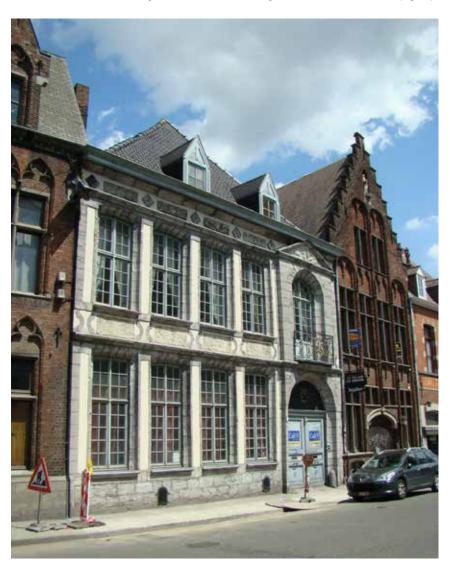
Fig. 5.- Façade après la campagne de restauration des années 1990, avec ses nouvelles lucarnes et ses châssis remplacés.

à l'exception de l'imposte de la porte-fenêtre du balcon (à vrai dire fort maladroitement tracée dans l'ouvrage ancien). Il est donc manifeste que ce qui a été exécuté était le modèle même qui avait été rejeté tout au long de la procédure administrative d'élaboration du projet. Ce modèle à petits bois correspond à celui qui a été adopté à cette époque pour la restauration des façades tournaisiennes de type Louis XIV (selon la nomenclature traditionnelle en usage à Tournai), donc pour des types plus anciens que cette maison du milieu du XVIIIe siècle. On soulignera aussi que les illustrations de l'ouvrage classique d'Eugène Soil de Moriamé, à l'exception de rares photographies, sont pour la plupart des gravures d'aspect volontairement simplifié – les châssis des maisons des XVIIe et XVIIIe siècles étant toutes dessinées exactement sur le même modèle. Il est donc surprenant que le projet se soit basé sur ce document schématique, de même que pour la création des lucarnes.

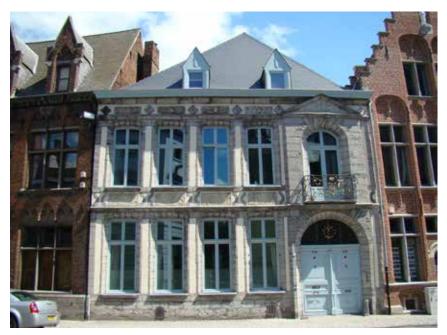
Fig. 6.- Dernier état en date, après nouveau remplacement des châssis et couverture de toiture en ardoises en lieu et place des tuiles.

La dernière campagne de travaux est intervenue plus lourdement, la couverture de tuiles a été déposée (fig. 8) et remplacée par une toiture d'ardoises gris anthracite, délimitée par un système traditionnel d'arêtiers dans la même matière (fig. 6). Les lucarnes préservées ont vu leurs châssis remplacés et elles ont été repeintes dans la même couleur que toutes les autres menuiseries. Il semble qu'on introduise de nos jours une hiérarchie des matériaux de couverture, où la tuile se trouve dévalorisée par rapport à l'ardoise – sans doute à cause de la noblesse supposée de la matière minérale naturelle en regard d'un produit manufacturé. Le sentiment se manifeste en d'autres lieux que Tournai : nous citerons comme seul exemple la ville haute de Limbourg, reconnue dans son ensemble comme patrimoine exceptionnel de Wallonie – la tuile y dominait les couvertures mais tend à être remplacée par de

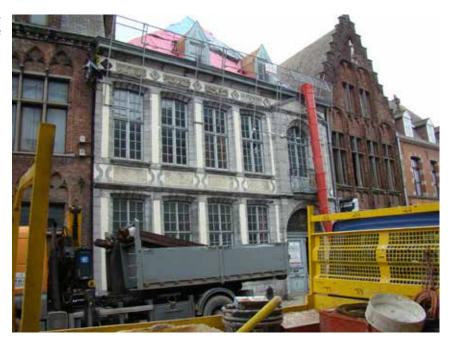
Fig. 8.- Chantier de toiture en cours, les châssis sont encore ceux des années 1990

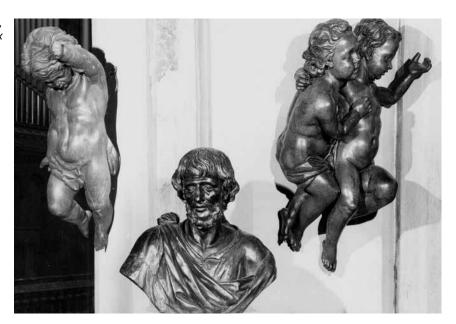
Fig. 15.- Tournai, église Saint-Jacques, éléments de l'ancienne chaire de Félix Dumortier, 1846 (démantelée en 1881). © IRPA-KIK, Bruxelles.

La paroisse avait en outre une chaire de vérité richement ornée, sculptée par Félix Dumortier en 1846, mais qui n'échappa pas au démontage en raison de son style non conforme. La figure sculptée de saint Jérôme, le lion et de gros fragments de cette chaire n'ont pas été vendus (fig. 15). La première a été enfouie sous le portail principal et le lion recyclé en décor de jardin. Les gros fragments furent entreposés sur une voûte du clocher⁸².

L'inauguration de cette chaire est relatée en 1846 dans un article de journal local⁸⁴. Il nous apprend que la problématique de la concordance de style entre mobilier et architecture est bien présente dans les esprits à cette date. Le fait de déroger à ce principe ne semblait toutefois nullement gênant aux yeux de l'auteur du texte dans la mesure où il s'agit d'un meuble et non d'une œuvre intégrée au corps de l'architecture. Le journaliste regrette plutôt que Dumortier n'ait pas été payé assez pour son travail de grande qualité. Le buste d'un personnage aux traits burinés encore à Saint-Jacques proviendrait de cette chaire de vérité (fig. 15).

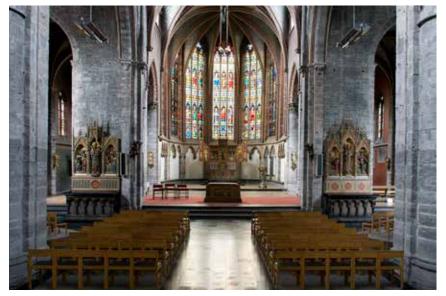
Fig. 21.- Tournai, église Saint-Jacques, vue du transept et du chœur après la restauration de 1871-1881 (les retables du transept sont de 1893-1894).

ce soit. Ce mobilier était visiblement considéré comme peu intéressant. La chaire de vérité était certes de qualité mais de confection très récente (un peu plus de trente ans). La qualité des œuvres ne rentra aucunement en ligne de compte dans ces démembrements et réaménagements, le but ayant été de leur substituer des autels et retables d'un style conforme à celui de l'architecture. Il parait ici utile de préciser que presque tous les acteurs de la restauration et du réaménagement de l'église Saint-Jacques de Tournai étaient membres de la G.S.T.S.L. Cette intervention s'est déroulée sous la direction de l'architecte Bruno Renard puis de l'architecte Louis Cloquet⁸⁹ (fig. 21).

Le décor rococo est supprimé et les autels de style non conforme écartés, tout cela au profit d'un décor néo-gothique global incluant nouveaux autels, retables, peintures murales, polychromie architecturale, vitraux, couronne de lumière, etc. Fait nouveau, des photographies documentent l'intérieur de l'église avant les transformations (fig. 22). L'existence de ces clichés coïncide avec le développement de la photographie qui avait commencé à être utilisée comme outil de documentation au moins dès le milieu des années 1860, mais à petite échelle.

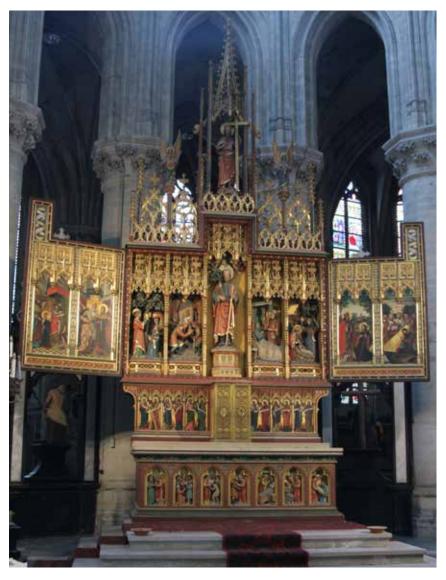
Fig. 25.- Lierre, église Saint-Gommaire, nouveau maître-autel, d'après un projet de J.-B. Bethune, conçu en 1867 et achevé en 1894.

La C.R.M. finit par accepter le projet tout en demandant quelques modifications au projet néo-gothique qui lui est présenté¹⁰⁴ (fig. 25).

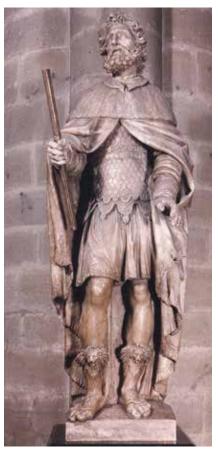
Fig. 26.- Lierre, église Saint-Gommaire, statue provenant de l'ancien maître-autel et gardée dans l'église : saint Gommaire (anciennement saint Bavon).

L'autorisation d'aliénation du maître-autel est octroyée par la C.R.M. en 1887. La structure et de nombreux éléments de l'ensemble sont envoyés en Angleterre. En 1896, faute d'acquéreur, il reste encore trois statues : saint Gommaire, saint Augustin et saint Ambroise (fig. 26-27). Celles-ci attirent l'attention de la C.R.M. en 1913. Elles sont finalement gardées avec les anges sculptés en haut relief des écoinçons et des frises ornementales. D'autres autels et retables néo-gothiques sont érigés dans la plupart des chapelles du chœur¹⁰⁵. L'église conserve malgré tout une part importante de son patrimoine sculpté baroque.

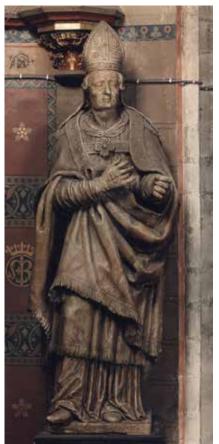
Fig. 27.- Lierre, église Saint-Gommaire, statue provenant de l'ancien maître-autel et gardée dans l'église : saint Ambroise.

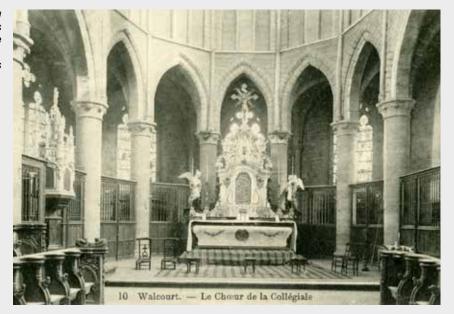
Fig. 2.- Carte postale du début du XX° siècle, où seuls subsistent des aménagements baroques, l'autel de menuiserie et son haut tabernacle. Collections a.s.b.l. « Pierres et Marbres de Wallonie ».

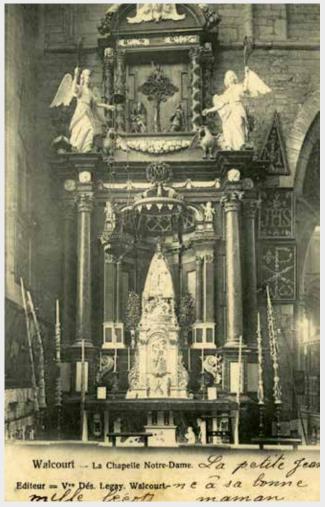
Fig. 3.- Carte postale du début du XX° siècle montrant l'autel baroque de la Vierge miraculeuse. Collections a.s.b.l. « Pierres et Marbres de Wallonie ».

Que reste-t-il de tout cela? Les trois autels à retables, probablement marbriers ont entièrement disparu, pour céder la place à des équivalents néo-gothiques⁴. L'autel rocaille en bois stuqué, blanchi et doré, a été relégué dans une chapelle latérale au nord, où il est surmonté du relief du Jardinet provenant de l'ancien autel de la Vierge. Par ailleurs, les confessionnaux rocaille ont survécu, disposés dans le déambulatoire. L'examen de ces menuiseries permet d'en apprécier la grande qualité de conception et d'exécution, et fait évidemment regretter la disparition du reste. L'église telle qu'elle se découvre aux visiteurs d'aujourd'hui apparaît comme un vaste espace très froid et très rustique de finition – notamment à cause des grands pans de maçonnerie de moellons, évidemment destinés à être enduits. Il serait intéressant de réfléchir à une mise en valeur de l'ensemble, dont le jubé qui, quoique très restauré, demeure exceptionnel, et l'autel rocaille qui mérite incontestablement une restauration approfondie.

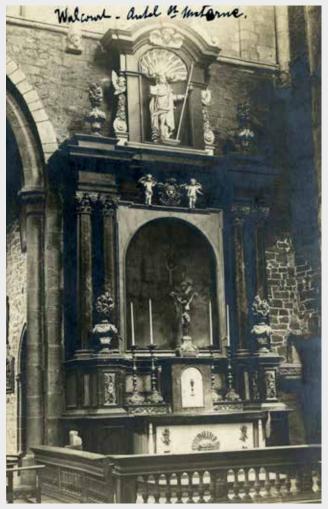
Fig. 4.- Cliché du début du XX^e siècle présentant l'autel baroque de saint Materne. Collections a.s.b.l. « Pierres et Marbres de Wallonie ».

La bonne gravure qui illustre l'ouvrage de Camille Lemonnier³ est, à notre connaissance, le seul document montrant le chœur avant le replacement du jubé, la limite liturgique étant marquée par une simple grille (fig. 1). À l'avant-plan, une chaire de menuiserie appendue à une colonne a été aujourd'hui remplacée par un lourd meuble minéral. Le chœur semble clôturé par un lambris continu surmonté de statues diverses, parfois de grande taille, et le chevet est occupé par un monumental autel baroque à retable, couronné d'une niche cintrée, ornée elle-même d'un panier fleuri et cantonnée de pots-à-feu. Devant ce grand meuble sans doute marbrier se dresse un haut tabernacle, d'esprit plutôt rocaille, reposant sur une table d'autel voilée par des nappes. Deux lutrins sont encore repérables, ainsi que la tourelle eucharistique, entre deux colonnes à gauche. Curieusement, les stalles gothiques n'apparaissent pas. Les clichés du début du XXe siècle montrent un espace beaucoup moins encombré, fermé par de hautes claires-voies néo-gothiques, où subsistent seul l'autel rocaille et son tabernacle surmonté d'un crucifix (fig. 2). Ensuite apparaît l'autel néo-gothique actuellement en place. Les parois orientales des deux bras du transept étaient occupées par de grands autels à retables, que plusieurs clichés figurent. Au nord, l'autel abritant la Vierge miraculeuse était flanqué de deux paires de colonnes sommées de grands anges portant des palmes, l'ensemble étant surmonté d'une composition cernée de colonnes torses et couronnée d'un fronton cintré, abritant un haut relief avec la célèbre scène du Jardinet (fig. 3) - alors que l'antependium d'aspect plus récent, néoclassique, figurait un autre épisode de la légende. Dans le transept méridional, l'autel plus sobre de saint Materne montrait un tableau de retable cintré, encadré de deux paires de colonnes corinthiennes, sous une niche avec une grande statue, apparemment de saint Roch. L'ornement comportait de grands vases à feu et des anges portant un blason (fig. 4).
