BULLETIN DE LA COMMISSION ROYALE
DES MONUMENTS, SITES ET FOUILLES

TOME 29 – 2017

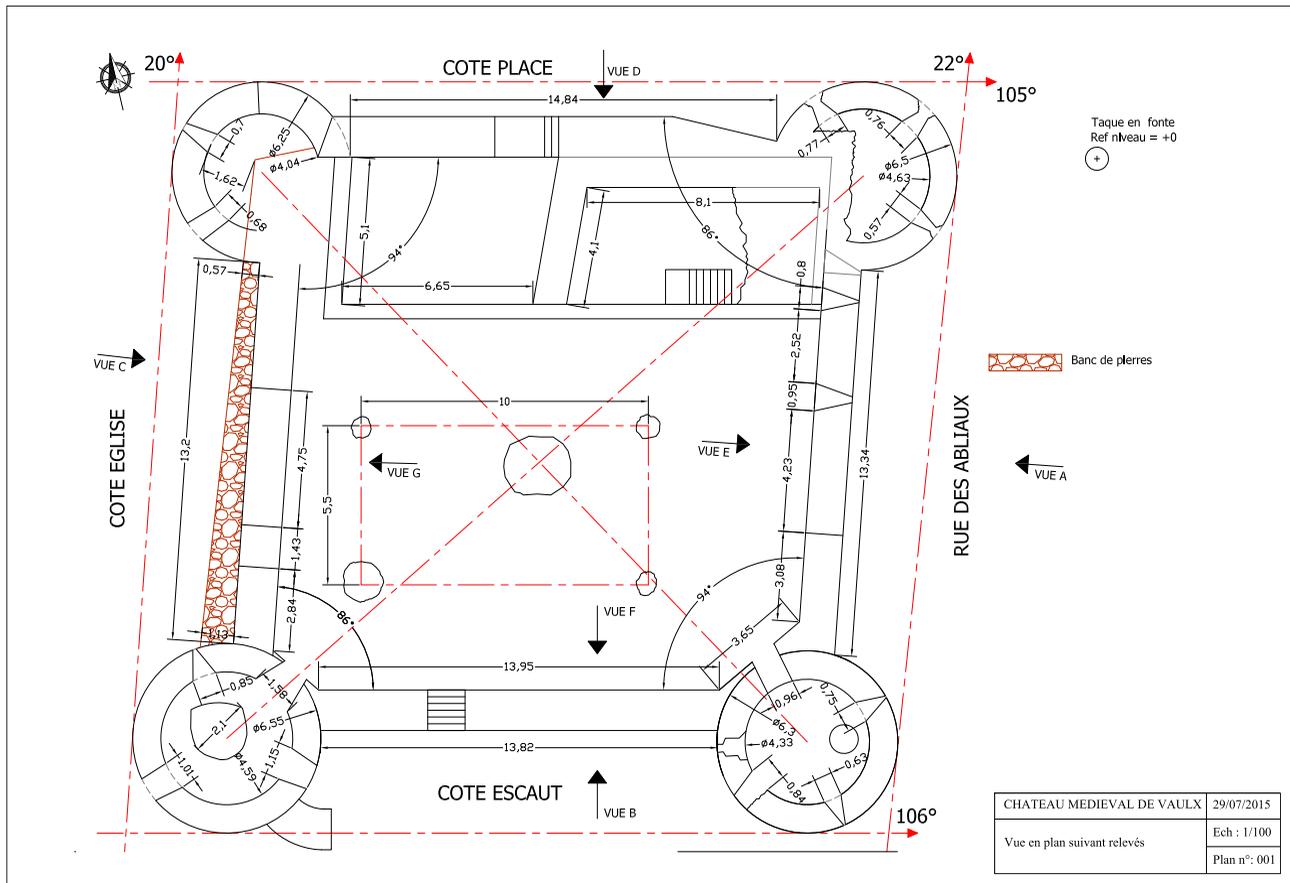
Fig. 2.- Plan du château de Vault, avec repérage des vues en élévations.
© Cédric Penay.

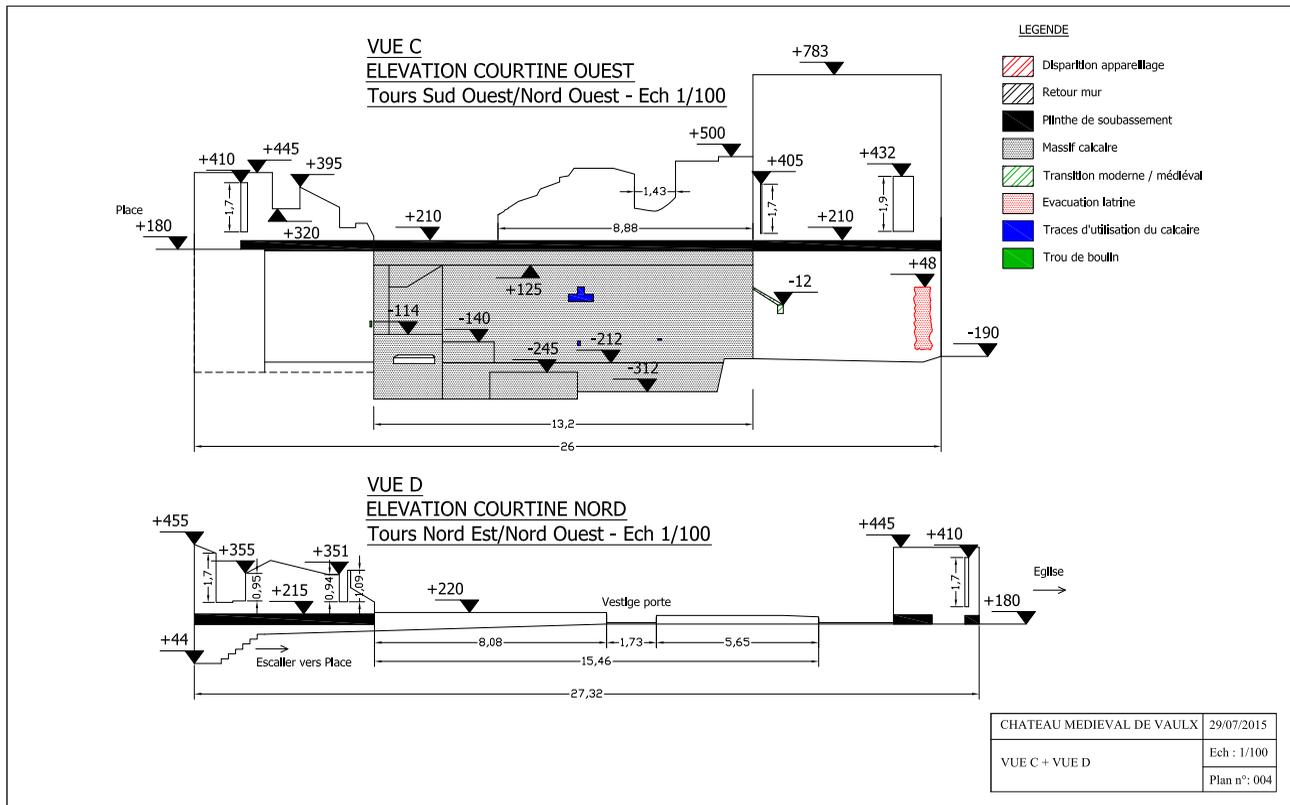
Fig. 3.- Vues C et D du château de Vaulx.

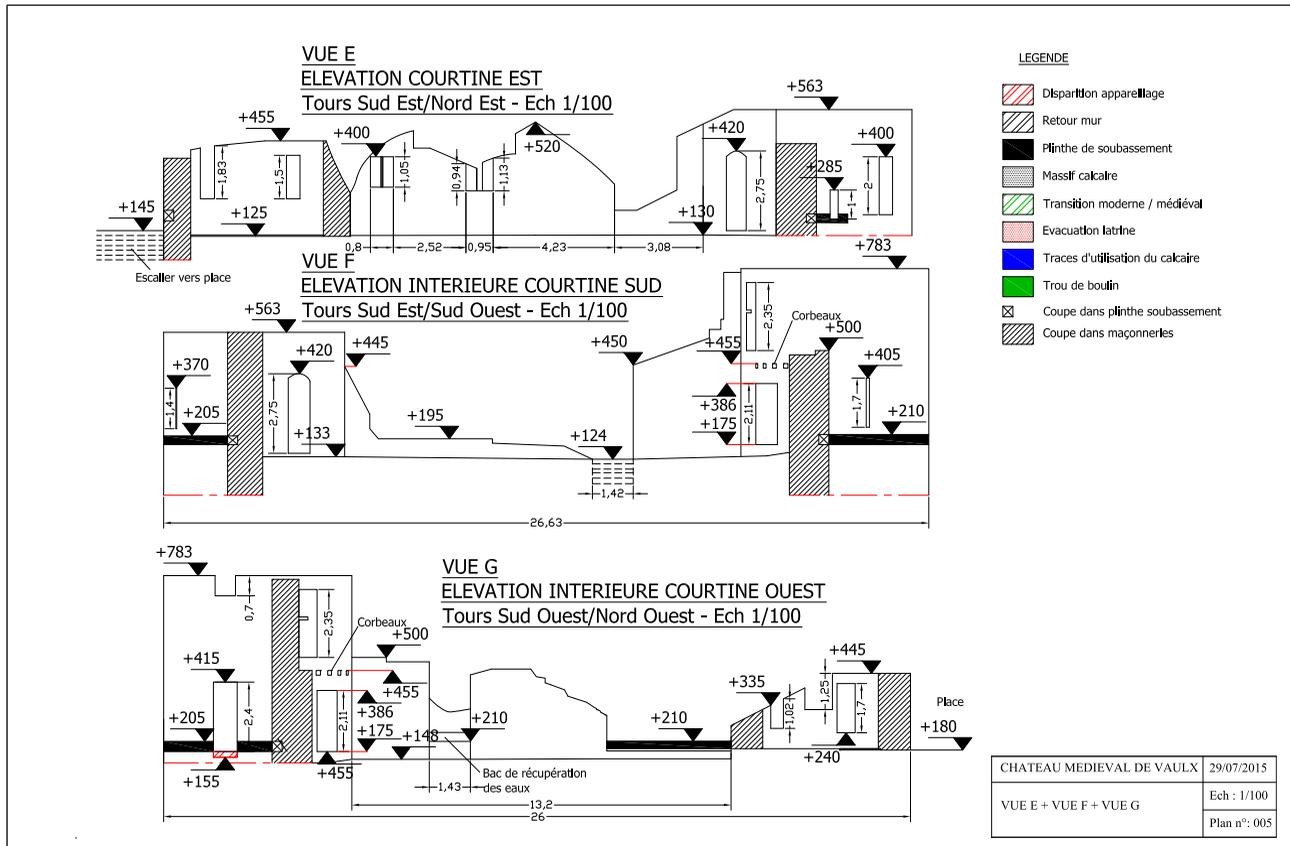
Fig. 4.- Vues E, F et G du château de Vaulx.

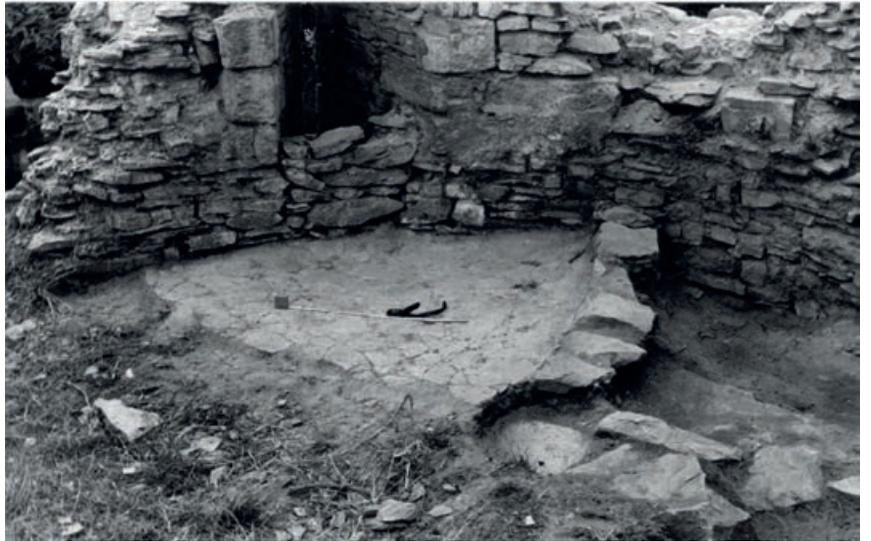
Fig. 5.- La tour nord-ouest, pendant les fouilles de François Baptiste (1982-1987).
© a.s.b.l. « Château médiéval de Vaulx ».

Le niveau 0³¹ montre une archère axiale bien conservée d'une hauteur de 1,7 m sur une largeur de 0,71 m à l'intérieur pour 0,26 m de large à l'extérieur. À la jonction entre la courtine ouest et la tour, une deuxième archère, connue grâce aux photographies de François Baptiste (fig. 5) et des scouts (fig. 6), n'est perceptible aujourd'hui que par les vestiges de son montant droit ainsi que sa base. Elle flanquait de manière efficace la courtine ouest. Une troisième se situait dans la partie nord de la tour et devait couvrir la courtine nord. Sur la gravure de Charles Vasseur³², la porte percée dans la tour nord-ouest est sans doute l'archère élargie. Actuellement, les vestiges d'une petite niche sont discernables entre les deux archères.

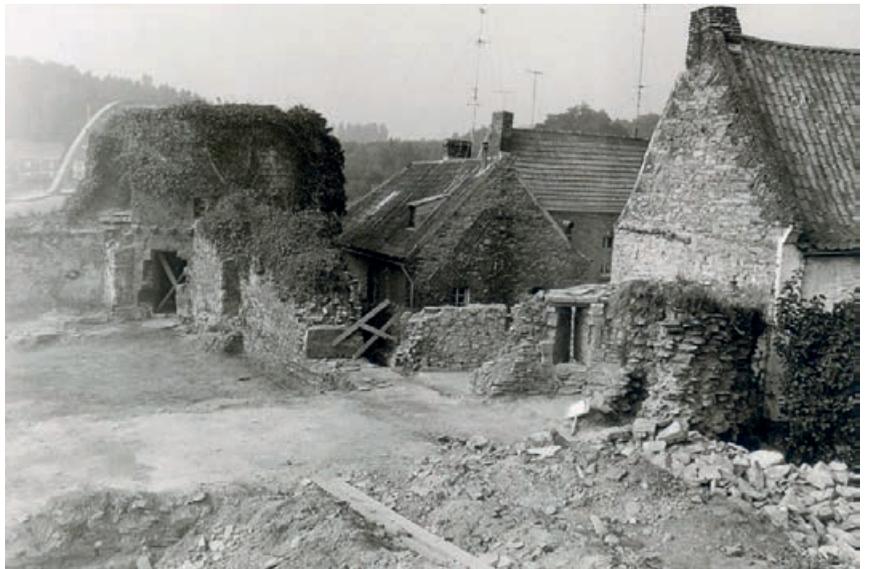
Fig. 6.- Partie occidentale du château, lors du nettoyage entrepris par les scouts de la région des Collines (1966-1967).
© a.s.b.l. « Château médiéval de Vaulx ».

La photographie des scouts (fig. 6) montre la tour traversée par les vestiges d'un mur appartenant à la maison.

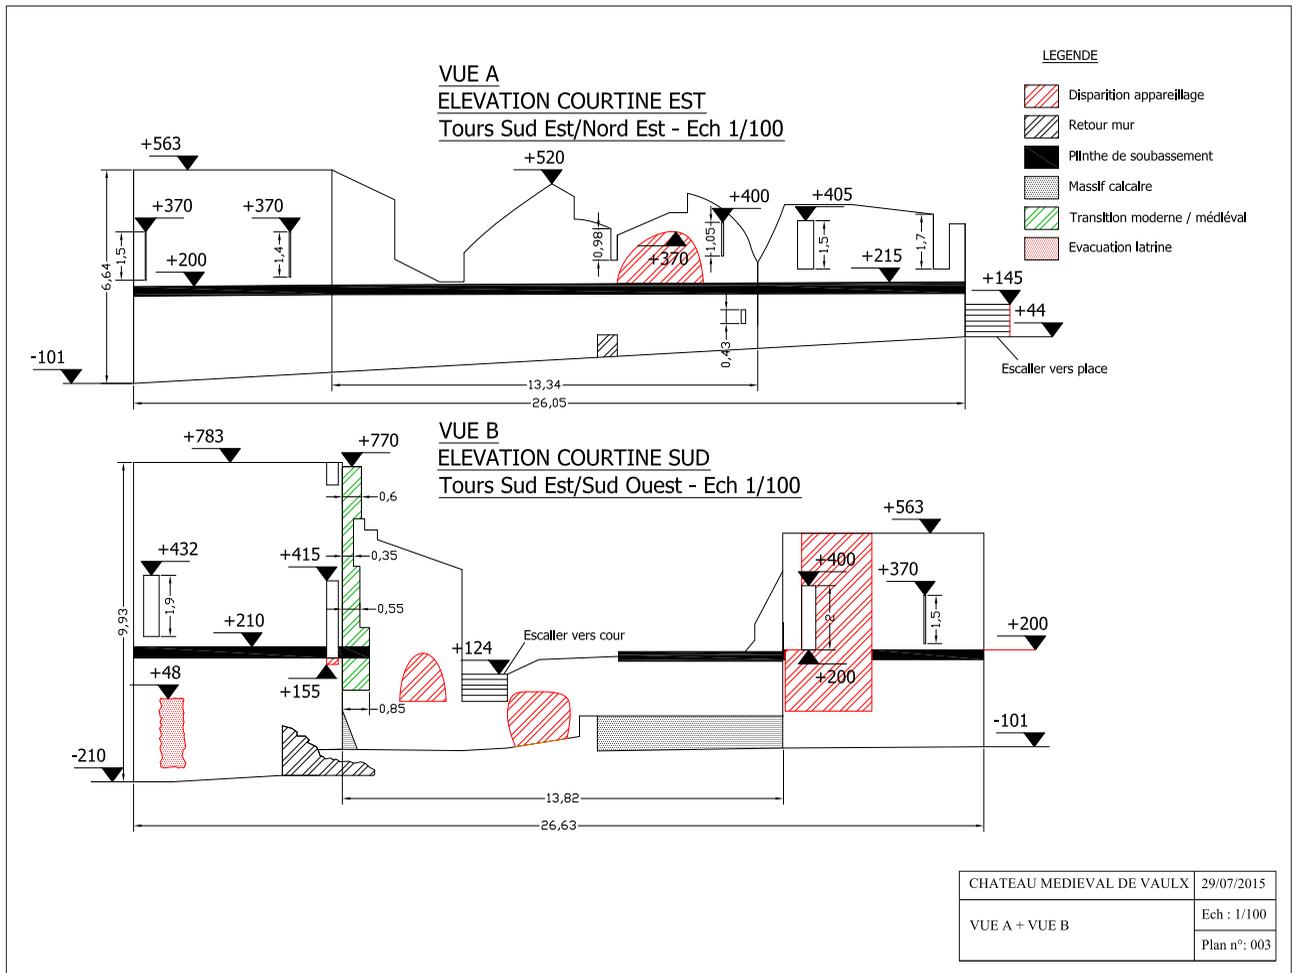
Fig. 8.- Vues A et B du château de Vaultx.
© Cédric Penay.

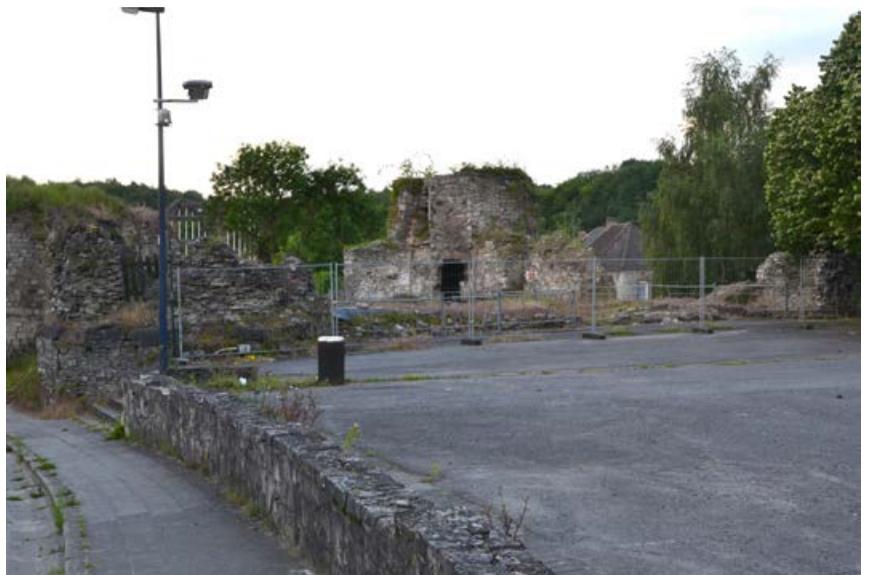
Fig. 9.- Vue de la courtine nord et les tours nord-est, nord-ouest et sud-ouest depuis la place.
© Robin Penay.

La tour nord-est (fig. 9) est édiflée directement sur le banc rocheux et son tracé circulaire a été altéré pour mieux épouser sur un court segment rectiligne celui du banc de calcaire. Elle est très mal conservée. Son parement a disparu au-dessus du bandeau marquant la fin du soubassement. Les moellons équarris qui caractérisent le parement des tours ont été arrachés à une époque récente³⁵.

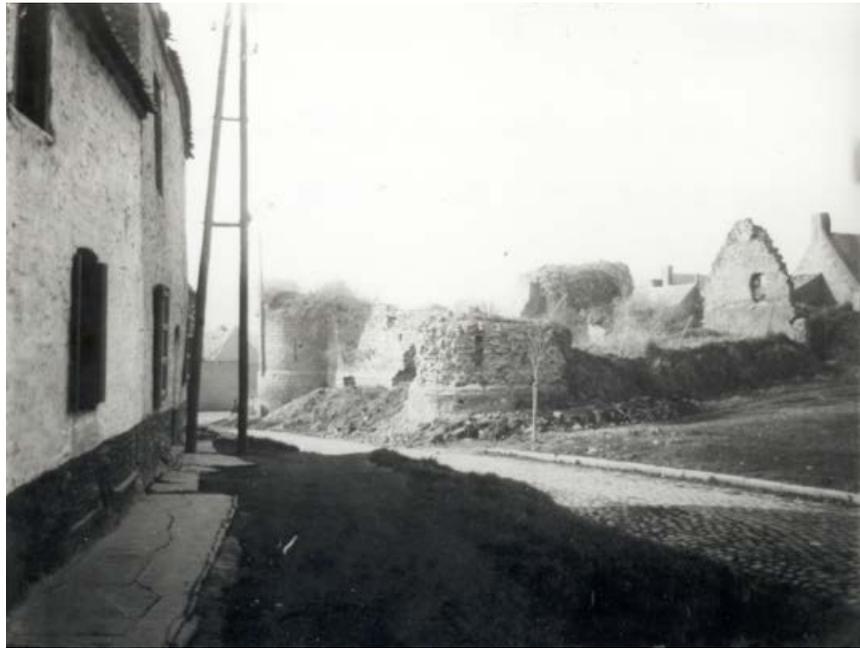
Fig. 10.- DESCLÉE René, Vaulx. Rue des Abliaux. Château César, 22 février 1921.
© Archives iconographiques de Tournai, Vaulx II/II, RD5767.

L'emplacement des trois archères est préservé, bien que deux d'entre elles, au nord et à l'est, aient été fortement perturbées à une époque très récente. Sur la photographie de René Desclée de 1921, ces perturbations sont moins marquées (fig. 10), elles ne sont donc pas dues à l'établissement de structures d'habitation entre le XVII^e et le XIX^e siècle à cet endroit. La tour était alors recouverte d'un toit en chaume et l'étage comportait au moins une fenêtre.

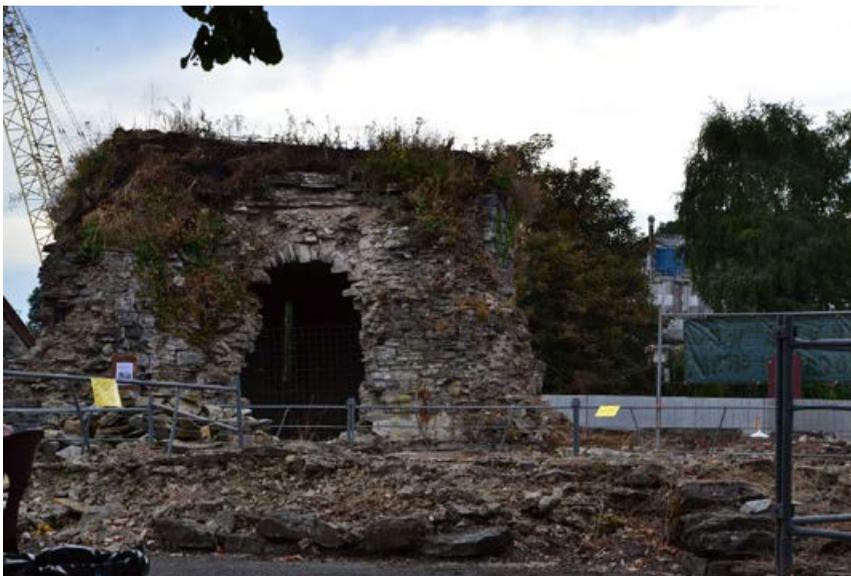
Fig. 11.- La tour sud-est.
© Robin Penay.

La tour sud-est (fig. 4, 8 et 11)

Le socle rocheux n'apparaît pas sous le niveau inférieur de la tour sud-est tel qu'il est visible aujourd'hui. De dimension similaire à la tour précédente, la tour sud-est a conservé la totalité de son parement jusqu'à la fin du XIX^e, comme le montre une photo de 1898 de Jules Messiaen (fig. 12). Une autre photo due à René Desclée (fig. 13), prise le 22 février 1921, montre que le parement a été fortement endommagé, mais est encore intact entre la jonction de la tour avec la courtine sud et la grande baie qui s'ouvre dans la tour. L'hypothèse qui ferait de l'ouverture que l'on voit aujourd'hui à cet endroit la marque d'une latrine en encorbellement doit le céder à l'observation objective : il s'agit d'une brèche dans le mur.

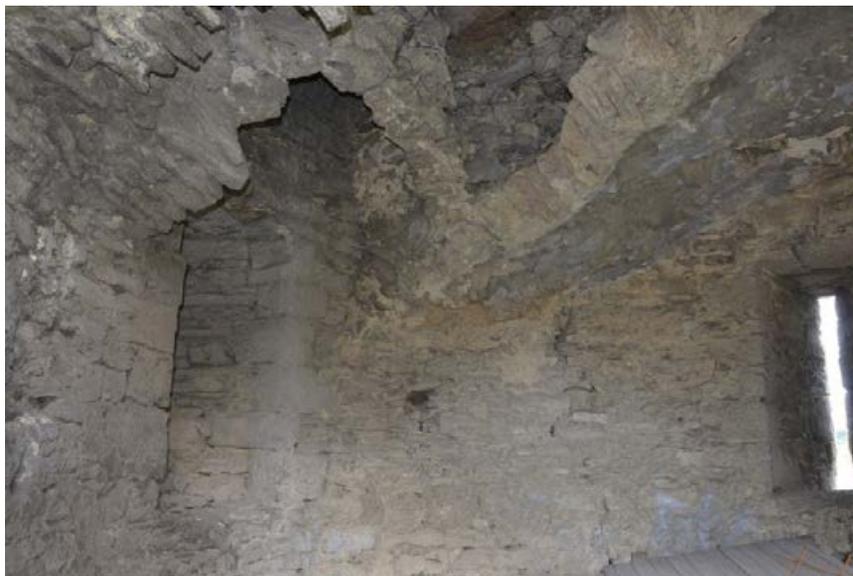
Fig. 14.- Vue intérieure de la tour sud-est.
© Robin Penay.

Des trois archères présentes à l'origine, deux, au nord (1,41 x 0,73 m pour une ouverture de tir de 0,06 m) et à l'est (1,30 x 0,61 m pour une ouverture de tir de 0,06 m), sont très bien conservées (fig. 14). À l'intérieur, leurs embrasures sont soigneusement chaînées. La troisième a été élargie en une fenêtre qu'on aperçoit sur le cliché de René Desclée (fig. 13).

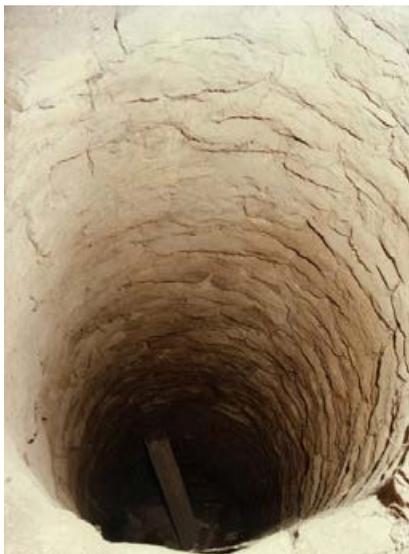
Fig. 15.- Le puits de la tour sud-est, lors des fouilles de François Baptiste (1982-1987).
© a.s.b.l. « Château médiéval de Vaulx ».

Entre les deux archères bien conservées, au niveau de la banquette³⁶, s'ouvre un puits de 0,98 m de diamètre (fig. 15), construit en gros moellons équarris. François Baptiste qui l'a fouillé jusqu'à 3,50 m de profondeur indique qu'il s'élargit en profondeur. Le matériel mis au jour semble s'étaler du Moyen Âge à une période récente.

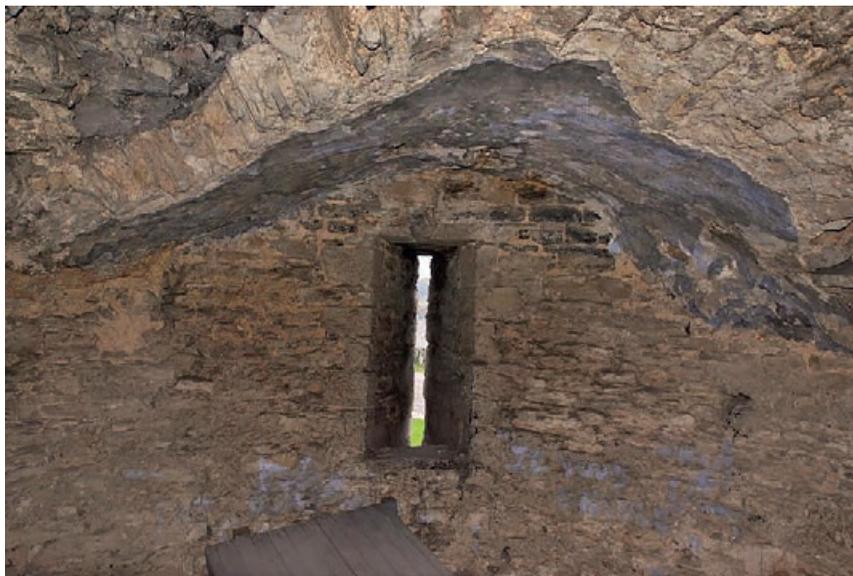
Fig. 16.- La voûte en berceau de la tour sud-est.
© Robin Penay.

Le premier niveau de la tour est couvert d'un berceau en pierre (fig. 16), d'axe nord-est/sud-est, de profil irrégulier développant une flèche de 0,5 m (sa hauteur est de 3,47 m au centre pour 2,97 m sur ses côtés). Au-dessus de l'archère nord, un manteau de cheminée est réservé dans le berceau. Cette cheminée empêche de servir l'archère. La superposition à l'archère d'une cheminée épargnée dans la voûte, le départ de la voûte à 0,23 m sous le linteau des archères, l'observation du berceau montrant qu'il est collé à la paroi de la tour et ne s'ancre pas dans le mur de celle-ci, prouvent que la voûte n'appartient pas à la première campagne de construction, mais est le fait d'un remaniement postérieur à la démilitarisation de la place³⁷.

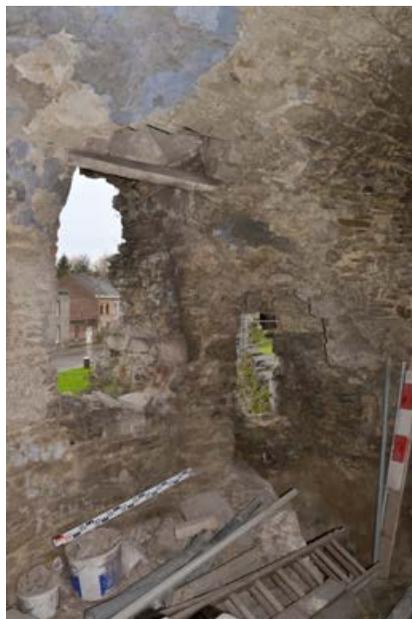
Fig. 17.- « Renforcement » intérieur dû à un remaniement de la tour sud-est.
© Robin Penay.

ou une latrine en encorbellement (hypothèse déjà réfutée), il convient d'observer que les embrasures remontant à la période de construction de la tour sont chaînées et que leur parement est régulier. L'état des embrasures et des tableaux au-delà des deux archères d'origine montre nettement les zones remaniées. Le segment qui relie la baie remaniée à la courtine sud apparaît ainsi, lui aussi, remanié. Le « renforcement » qu'on y voit est le résultat d'une destruction partielle du parement intérieur (fig. 17). La maçonnerie intérieure a été régularisée. Il n'y a donc à cet endroit pas de structure d'origine épargnée dans le parement.

Ces perturbations récentes ont fait apparaître, épargné contre le parement extérieur dans la maçonnerie originelle, un conduit vertical, celui d'une latrine située à l'étage supérieur.

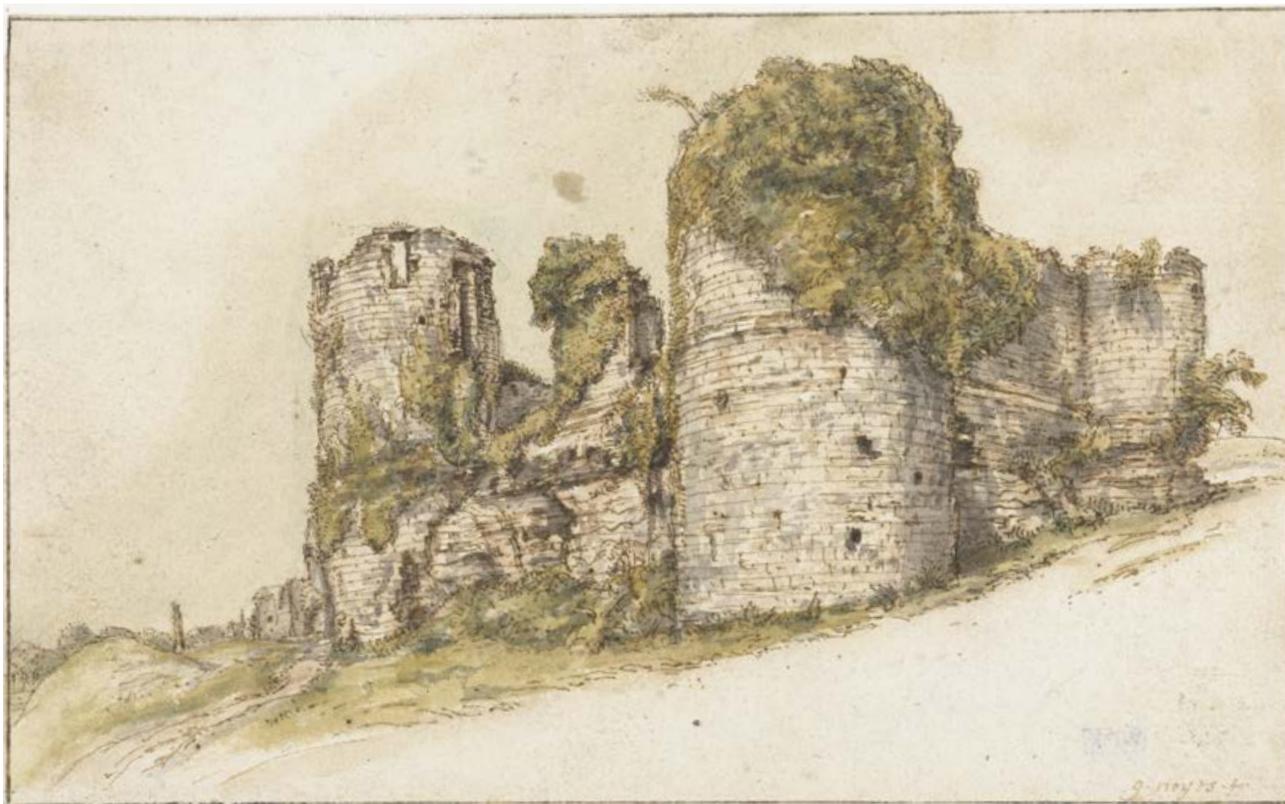
Fig. 18.- NEYTS Gillis, Gezicht op het Château César te Vau, plume, lavis, aquarelle, 2^e moitié du XVII^e siècle.
© Rijksmuseum, Amsterdam.

Le dessin de Gillis Neyts³⁹ (fig. 18) ainsi que les gravures de Louis Haghe⁴⁰ et du Chevalier de la Barrière⁴¹ montrent que l'étage était déjà complètement arasé dès le XVII^e siècle.

À l'étage supérieur, fortement ruiné, une niche dans la paroi et des vestiges de piédroits sont également encore perceptibles et attestent d'une fonction résidentielle. Sur un dessin de Gillis Neyts (fig. 18), la tour présente une baie ouverte à sa jonction extérieure de la courtine méridionale. Suite à la réoccupation de la tour, on posa un toit de chaume et perça une porte extérieure, cette phase est datable d'avant les gravures de Louis Haghe et du Chevalier de la Barrière. Enfin, dans un troisième temps, la toiture de chaume fut retirée et la baie de l'étage supérieur, rebouchée. Cette phase peut être datée entre 1884 et 1920, sur base d'une gravure publiée en 1884 et d'une photographie de la fin du XIX^e - début XX^e siècle.

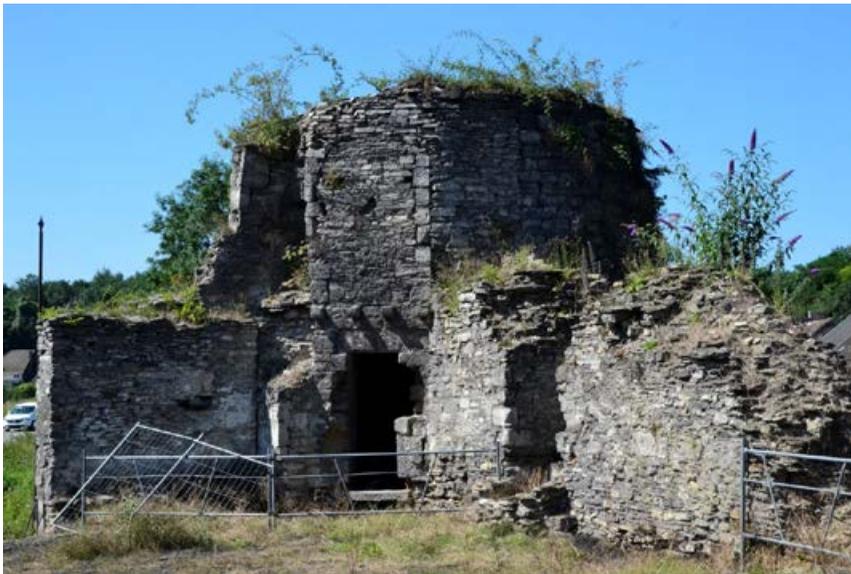
Fig. 19.- La tour sud-ouest vue depuis la cour.

La tour sud-ouest est la plus importante, elle est la mieux conservée et culmine à 6,59 m depuis le niveau de circulation de la cour (fig. 19). Elle possède trois niveaux : une pièce en sous-sol, un rez-de-cour et un étage. Le parement est bien conservé sauf dans une zone au sud, qui laisse apercevoir le conduit de la latrine intramurale. Parallèle à la courtine méridionale et adossé à la tour sud, un mur partiellement effondré est constitué de petits moellons et appartient à une construction postérieure au déclassement de la place et extérieure à celle-ci.

À 0,53 m du linteau de la porte, quatre corbeaux (dimensions : 0,16 x 0,16 m et 0,20 m de profondeur) en quart-de-rond font saillie (fig. 19). Ils supportaient vraisemblablement le chemin de ronde.

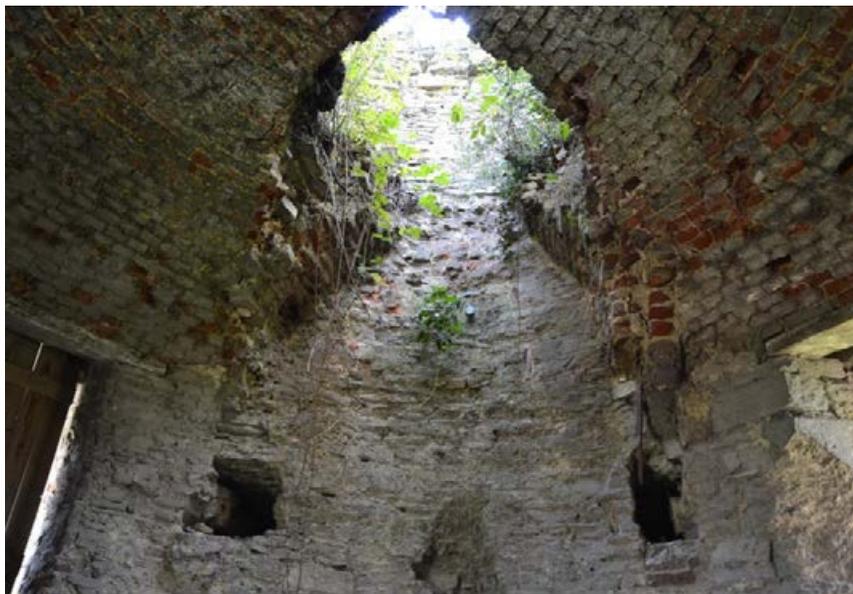
Fig. 20.- La cheminée de la tour sud-ouest.
© Robin Penay.

Au sud, le manteau d'une large cheminée est réservé dans la voûte, mais les trous ménagés dans le mur pour abriter les consoles qui devaient soutenir le manteau ont été prévus lors de la construction première. Ce niveau était donc dès l'origine équipé d'une cheminée (fig. 20).

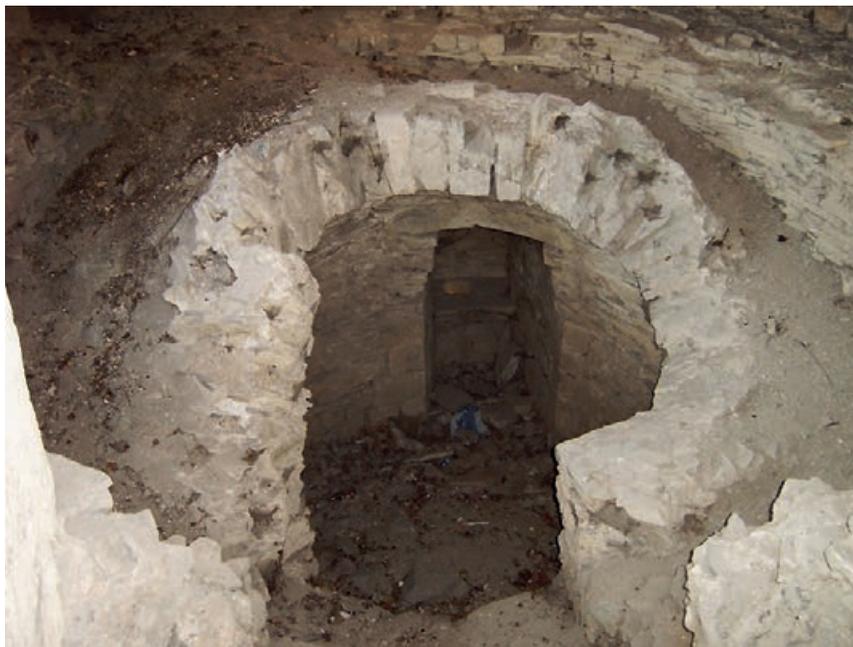
Fig. 22.- Les latrines de la tour sud-ouest, lors des fouilles de François Baptiste (1982-1987).

Lors des fouilles de cette tour, François Baptiste⁴³ mit au jour une cavité ovoïde (fig. 22), située sous le niveau 0, dont la voûte en calotte est en partie conservée. L'espace circulaire, voûté, mesure 2,1 m de diamètre et culmine à 2,25 m de hauteur. Au sud, à la naissance de la voûte, un linteau (fig. 23-24) couvre un renforcement de 1,44 m de haut épargné dans le mur. Il abrite une latrine large de 0,76 m, s'enfonçant de 1,30 m dans le mur. Le trou d'aisance de 0,22 m fortement décentré est relié à un conduit intramural (visible depuis une brèche pratiquée à l'extérieur), semblable à celui retrouvé dans la tour sud-est, qui s'évacue à 2,30 m sous le niveau actuel de la pelouse. La pièce est très soignée, bien appareillée : pour les voussoirs, on a utilisé des moellons réguliers de dimensions plus réduites et de gros moellons équarris pour réaliser une trappe de 1 m sur 1,3 m qui constitue le seul accès à la latrine, mais aussi sa seule arrivée de lumière. La recherche de l'isolation des latrines

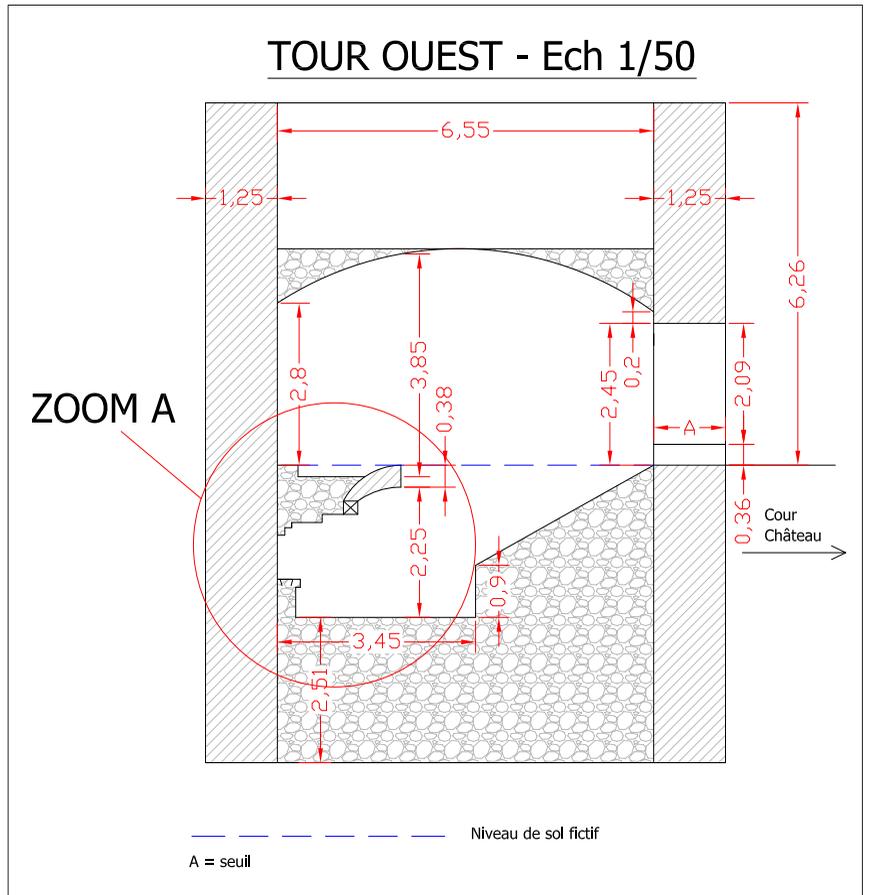
Fig. 24.- Détail de l'élévation de la tour sud-ouest.
© Cédric Penay.

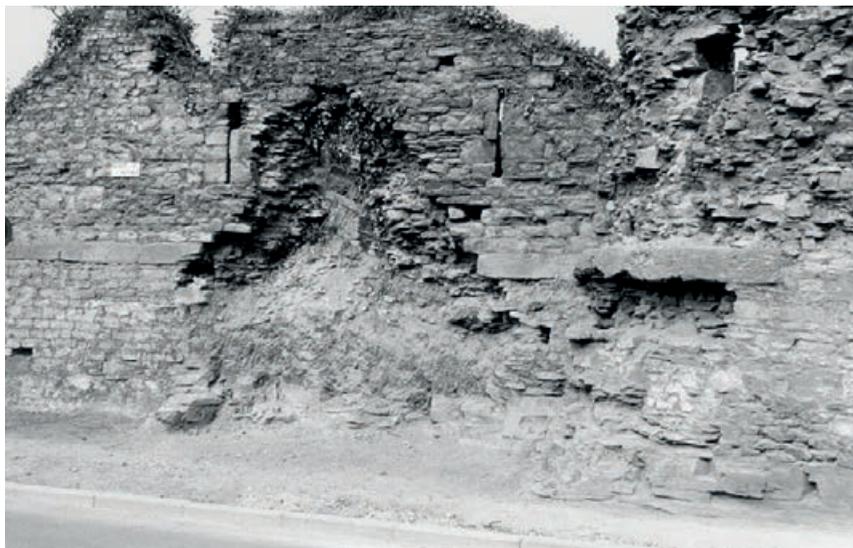
Fig. 26.- La courtine est, lors du nettoyage entrepris par les scouts de la région des Collines (1966-1967).
© Robin Penay.

La courtine orientale (fig. 4, 8, 26)

La courtine orientale est conservée sur une hauteur de 3,9 m depuis le niveau de la cour. Elle présente de nombreuses traces de destruction. Le socle rocheux naturel n'apparaît pas à sa base. Elle est percée de deux archères bien conservées. En reportant la distance séparant

celles-ci (2,52 m), il apparaît que la courtine est pouvait accueillir quatre archères. Toutefois, si le tableau d'une baie ouverte dans le mur endommagé suggère la présence d'une archère à cet endroit, les vestiges de maçonnerie encore en place ne montrent aucune trace de la quatrième archère possible. La courtine devait donc se composer de trois archères. Dans le parement extérieur, au moins trois trous de boulins sont encore repérables sur une même assise du mur à 0,25 m du bandeau. L'un d'entre eux a été rebouché, ce qui est reconnaissable par l'emploi de petits matériaux en pierre pour la réalisation du bouchon⁴⁸.

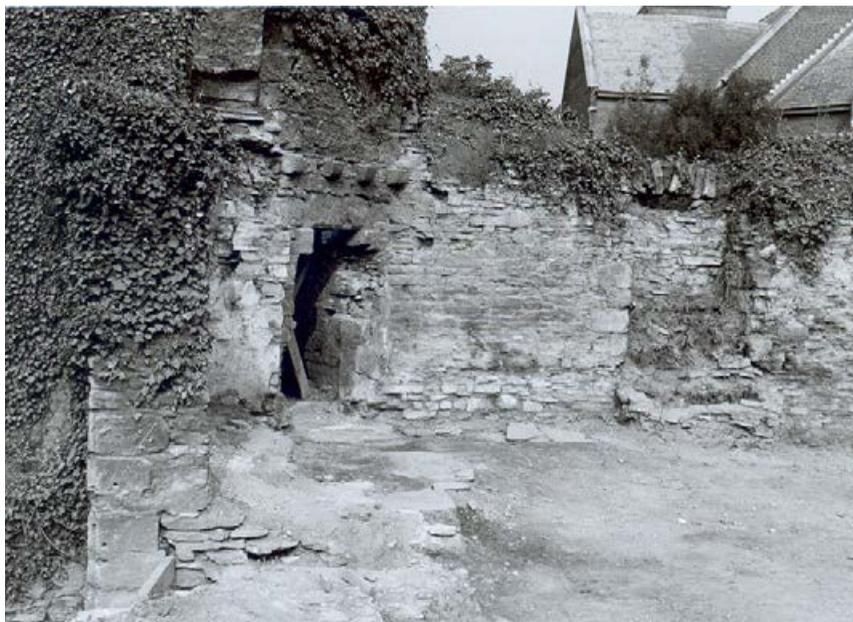
Fig. 27.- La tour sud-ouest et la courtine ouest, lors du nettoyage entrepris par les scouts de la région des Collines (1966-1967).
© a.s.b.l. « Château médiéval de Vaulx ».

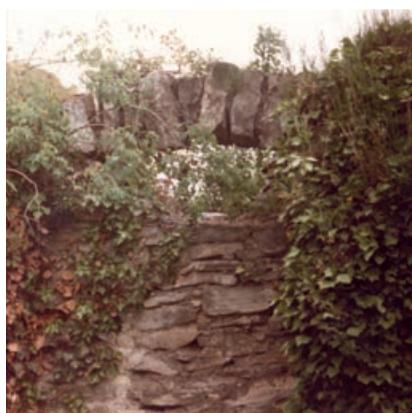
Fig. 28.- Détail de l'arc surmontant la baie de la courtine ouest, lors du nettoyage entrepris par les scouts de la région des Collines (1966-1967).
© a.s.b.l. « Château médiéval de Vaulx ».

supérieure les traces de deux trous en-dessous du linteau, alignés l'un en face de l'autre. Les vestiges du linteau s'aperçoivent encore de chaque côté de la baie. Un cliché pris lors de l'entreprise de nettoyage effectué par les scouts en 1966-1967 (fig. 28) permet d'identifier une baie surmontée d'un arc de décharge apparent dans la façade extérieure. L'absence de perturbation dans le mur ainsi que la disposition de pierres d'angles disposées en chaînage permettent de déduire qu'il s'agit d'une ouverture pratiquée au moment de l'édification du mur. Elle ne descend pas jusqu'au bandeau, mais s'arrête au-dessus de celui-ci, à 1,4 m au-dessus du niveau actuel de la cour. Cet endroit devrait faire l'objet d'une recherche préalable en cas de restauration, avec démontage soigneux du bac de récupération des eaux qui y a été installé, et étude attentive des différentes pierres, de manière à fixer avec précision le niveau aujourd'hui perturbé du seuil de cette porte. Ces observations posent aussi la question du niveau de la cour du château et donc, de la date du pavement retrouvé lors des fouilles, qui n'est pas nécessairement le pavement d'origine.

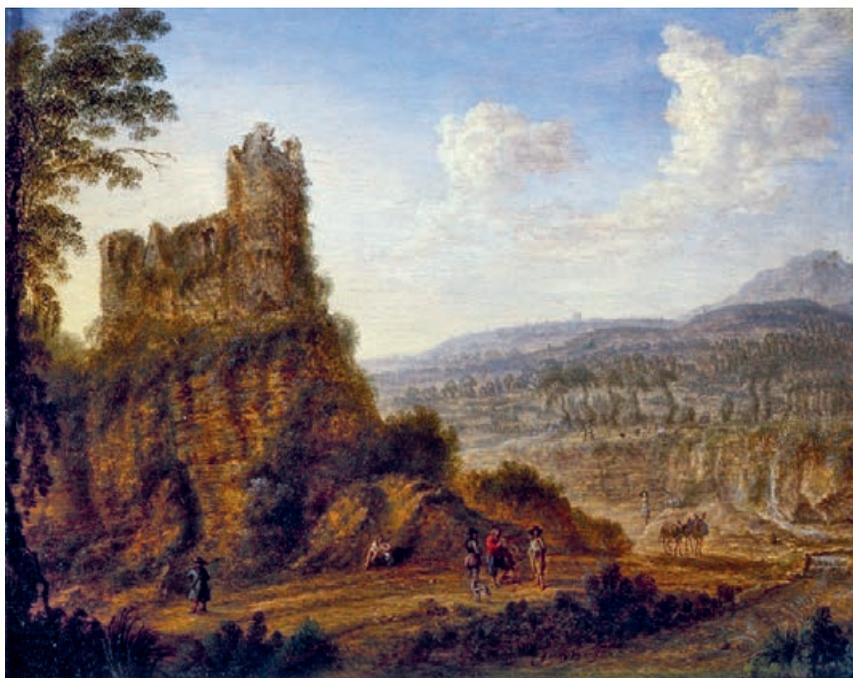
Fig. 29.- NEYTS Gillis, Paysage avec château en ruines sur les hauteurs, huile sur bois, 19,5 x 25 cm, 1650-1700.
© Johnny Van Haeften Ltd, Londres.

Il n'est pas connu de phase d'occupation de cet endroit du XVII^e siècle à la fin du XIX^e. Sur la peinture *Paysage avec château en ruines sur les hauteurs* de Gillis Neyts (fig. 29), nous avons pu identifier une représentation du château de Vaulx. La représentation concorde avec une vue qu'aurait pu avoir l'artiste au milieu du XVII^e siècle depuis le sud-ouest de l'édifice. On y retrouve certains éléments qui corroborent notre attribution. La baie est représentée surmontée d'un arc cintré. Le linteau a déjà disparu. La présence de cette baie dans l'enceinte en 1966-1967 et sur la peinture de Gillis Neyts permet d'étayer la thèse qu'il s'agit d'une baie médiévale.

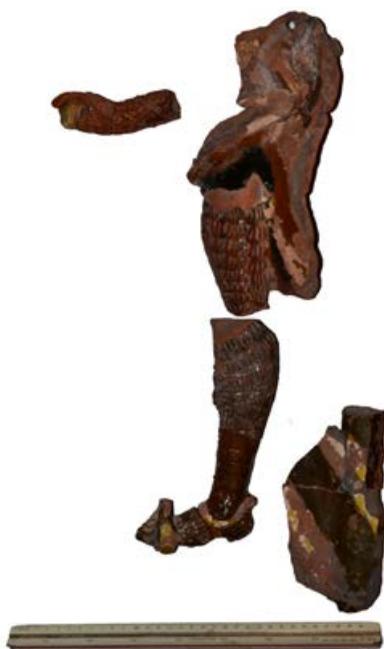
Fig. 33.- Fragments de l'épi de faitage découverts lors des fouilles de François Baptiste (1982-1987).
© Robin Penay.

Lors des fouilles de François Baptiste, la découverte à 3,25 m de la courtine ouest et à 0,83 m de la base de la tour nord-ouest d'un épi de faitage datable du XIV^e siècle (fig. 33)⁶⁶ ainsi que de nombreuses tuiles de facture similaire à l'épi, pose la question de l'existence d'un bâtiment résidentiel dans ce secteur. S'il est peu probable que semblable épi se

La qualité de l'épi de faîtage indique que le propriétaire était soucieux et d'une certaine qualité dans le choix des matériaux, mais tenait tout autant à afficher fièrement le symbole de sa condition sociale, l'épi figurant un chevalier armé.

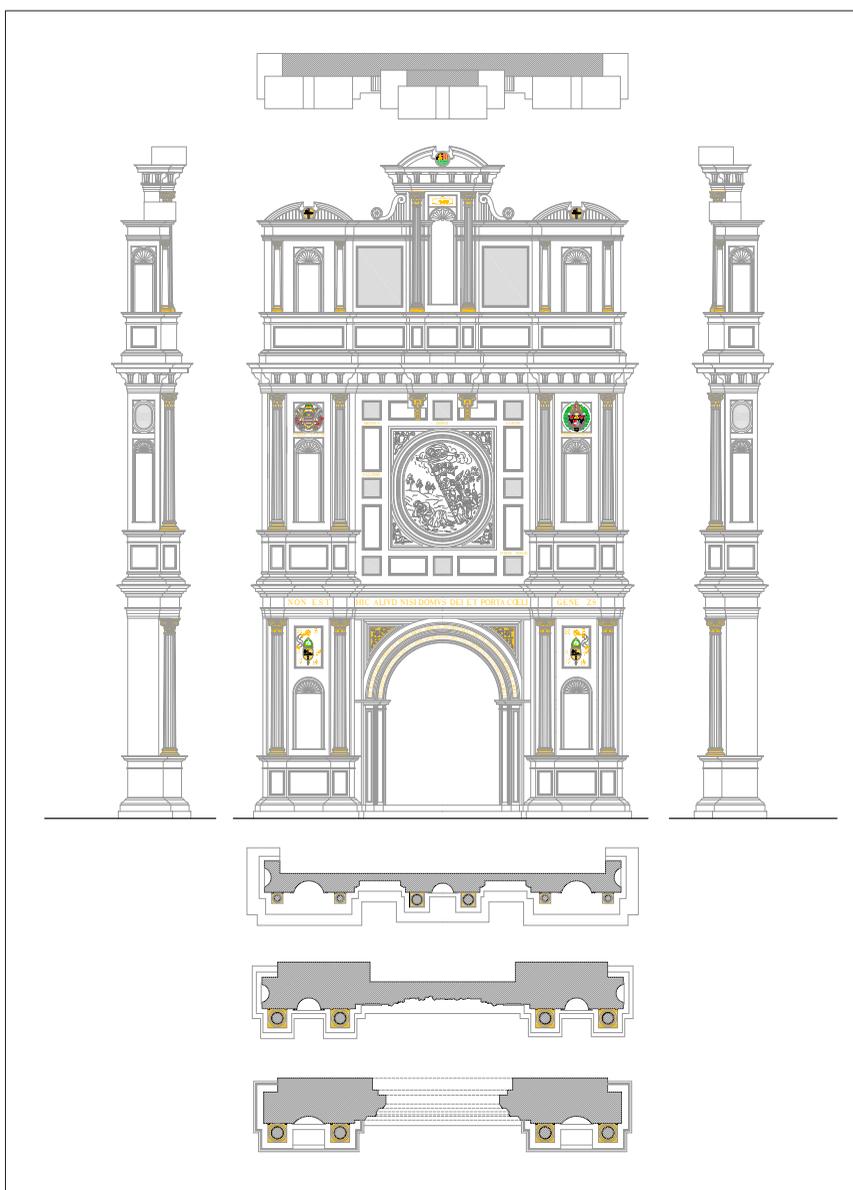
Fig. 1.- Relevé réalisé par le bureau des Architectes associés s.a.
© Architectes associés s.a., société civile d'architectes.

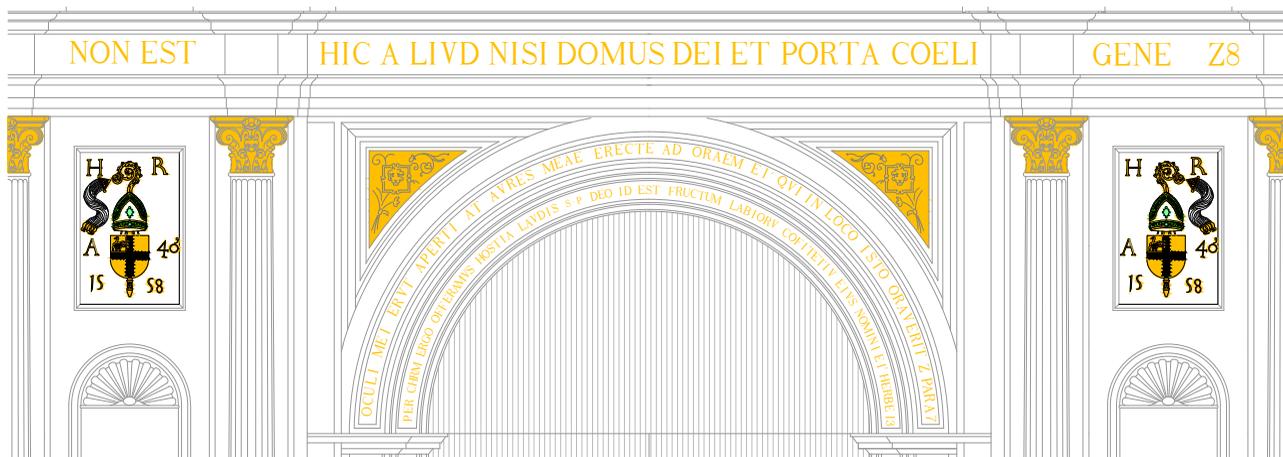
Fig. 3.- Proposition graphique soumise lors du chantier à l'approbation du comité d'accompagnement avant de procéder à la restitution.

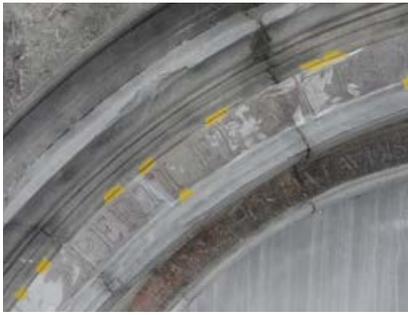
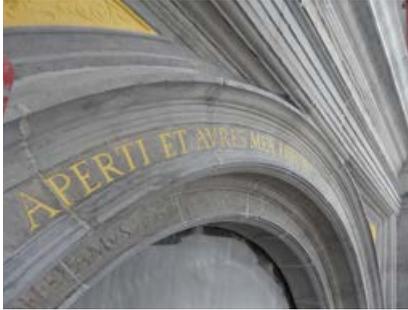
Fig. 4.- Retranscription sur un film plastique transparent des vestiges d'inscription originale avant la restitution des textes.
© Architectes associés s.a., société civile d'architectes.

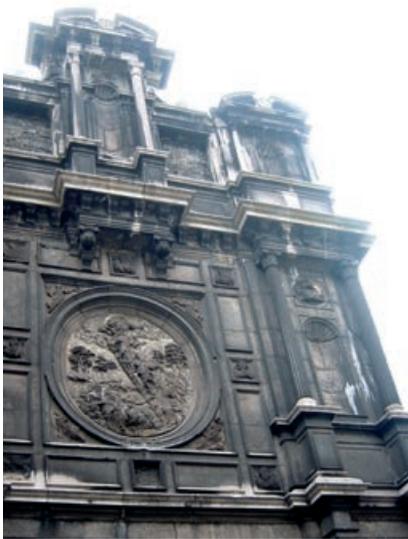
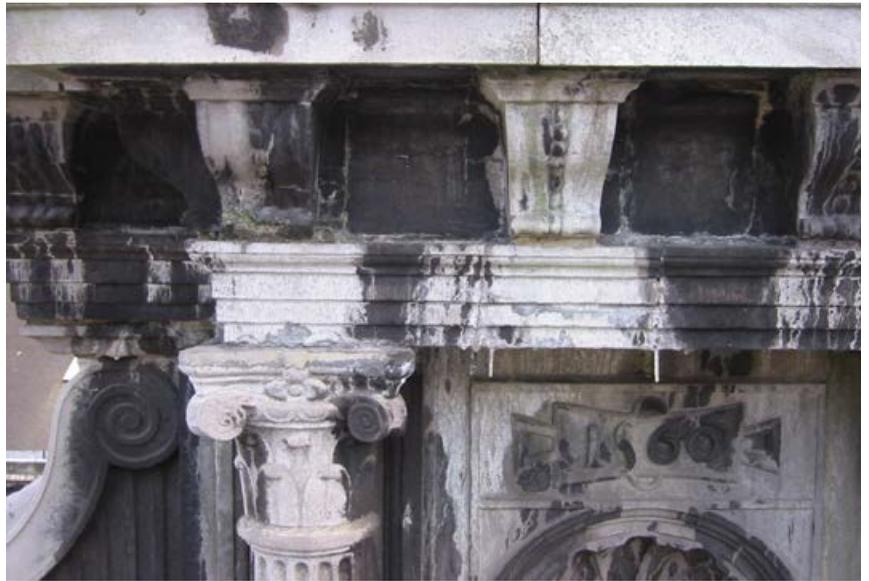
Fig. 6-7.- Infiltrations d'eau dans la maçonnerie.

En dépit de l'importante salissure qui recouvrait la façade au moment de l'étude, celle-ci a mis en évidence des pathologies préoccupantes. Certaines dues aux problèmes d'infiltrations d'eau qui se matérialisaient sous forme de petites stalactites (fig. 6-7). D'autres dégradations résultaient de problèmes de stabilité : la maçonnerie présentait localement des désordres importants et certaines pierres étaient fissurées.

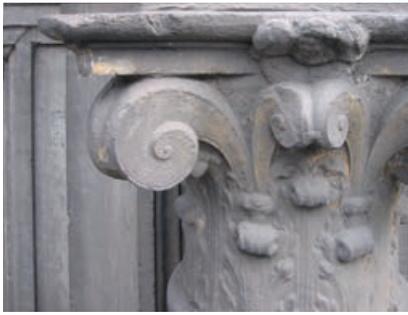
Fig. 8.- Vestige de pigment jaune sur la volute du chapiteau composite du premier niveau.

Le premier surpeint est limité aux accents ocre jaune. Cette couche picturale n'est pas seulement appliquée sur les bas-reliefs en pierre de Tuffeau, mais se retrouve aussi sur des éléments d'architecture comme les chapiteaux (fig. 8), les mufles de lions et les inscriptions de l'archivolte.

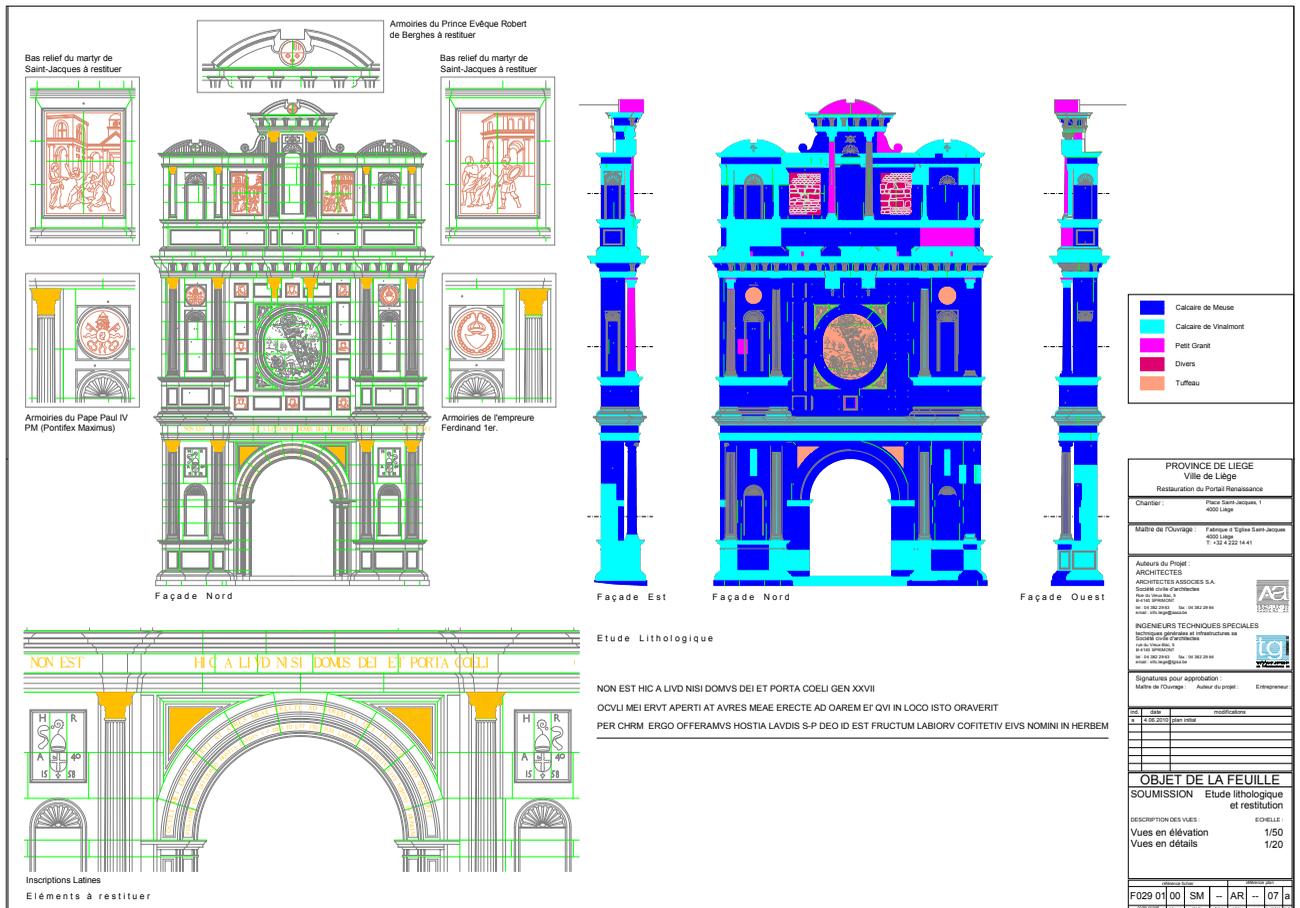
Fig. 9.- Document graphique – phase soumission.
 © Architectes associés s.a., société civile d'architectes.

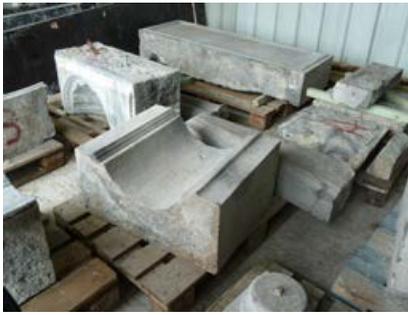
Fig. 10.- Pierres déposées au sol.
© Architectes associés s.a., société civile d'architectes.

L'ampleur des désordres causés par l'humidité a nécessité le démontage complet du dernier niveau (fig. 10-11). L'examen méthodique des pierres au sol a révélé que la majorité de celles-ci ne nécessitaient pas un remplacement comme initialement prévu ; l'ajout de broches et l'insertion de greffons ont permis, dans la plupart des cas, la conservation de la substance historique.
