BULLETIN DE LA COMMISSION ROYALE
DES MONUMENTS, SITES ET FOUILLES

TOME 29 – 2017

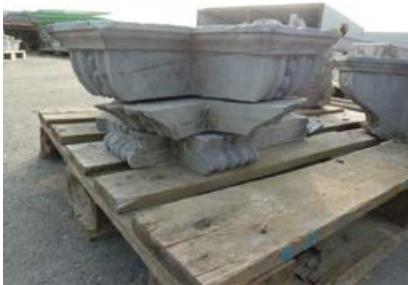
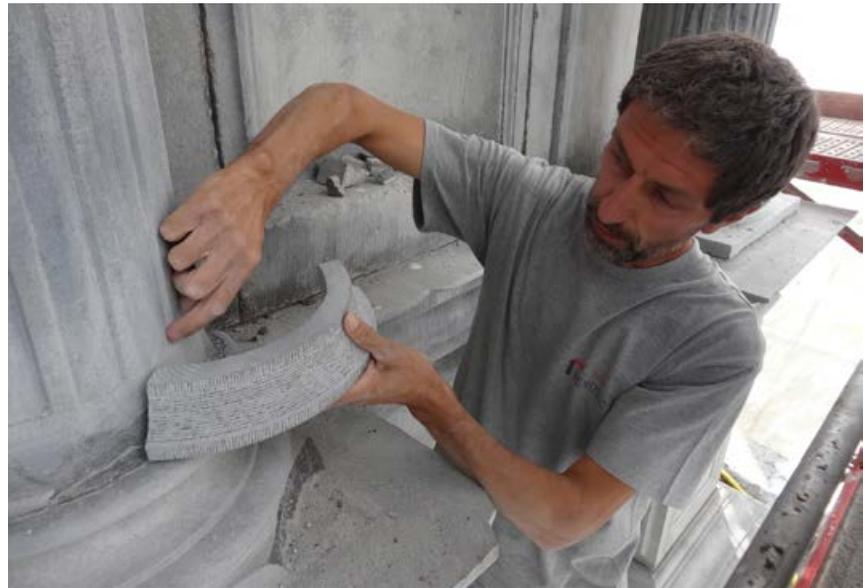
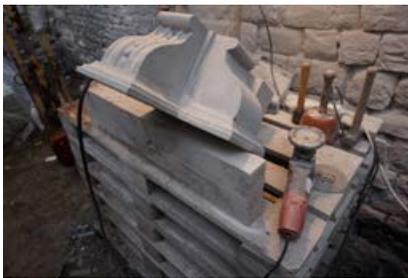
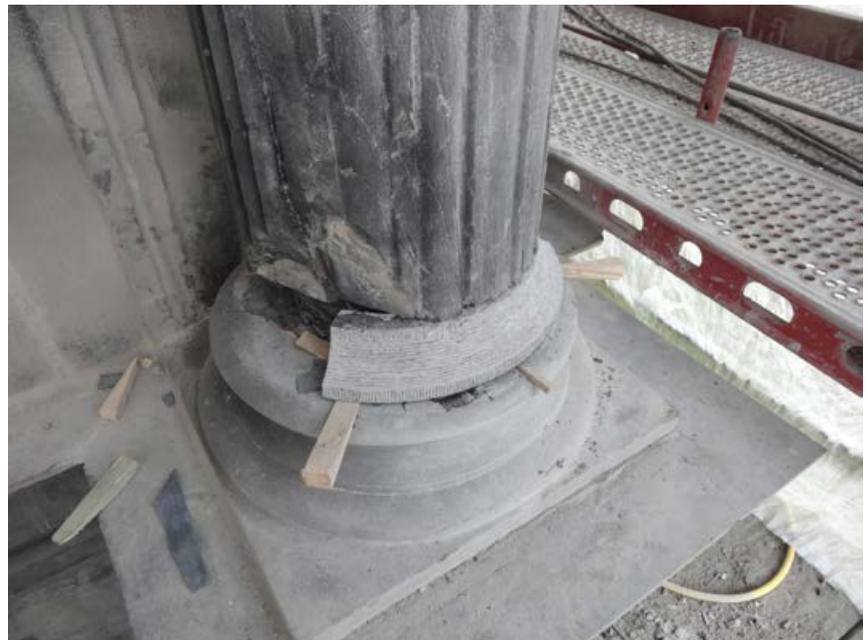
Fig. 11.- Le maintien de la substance historique est privilégié. Le remplacement d'une pierre est réalisé lorsqu'il n'est pas possible de la brocher ou d'effectuer un greffon.
© Architectes associés s.a., société civile d'architectes.

L'ampleur des désordres causés par l'humidité a nécessité le démontage complet du dernier niveau (fig. 10-11). L'examen méthodique des pierres au sol a révélé que la majorité de celles-ci ne nécessitaient pas un remplacement comme initialement prévu ; l'ajout de broches et l'insertion de greffons ont permis, dans la plupart des cas, la conservation de la substance historique.

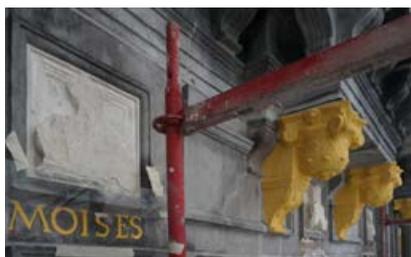
Fig. 13.- Les noms des personnages bibliques identifiés avec certitude ont été retranscrits.

Lors du travail préparatoire, le nettoyage méticuleux effectué par les artisans a révélé des inscriptions relatives aux bas-reliefs des prophètes, permettant d'attribuer avec certitude les noms de SALOMO, MOISES (fig. 13), DAVID, AARON et JUDAS MACH (abréviation de Judas Maccabée).

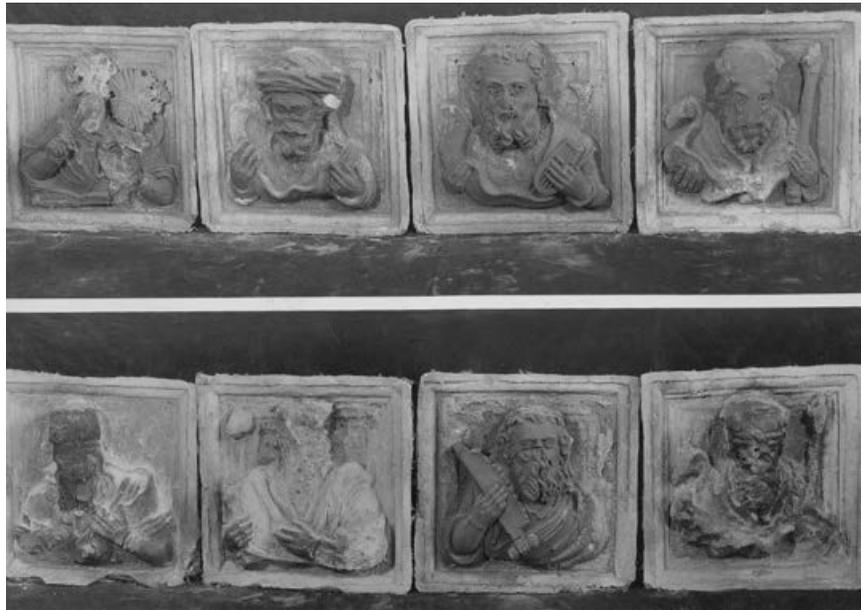
Fig. 15. - Essai de restitution des personnages bibliques sur base des moulages par l'atelier Gesso.
© Architectes associés s.a., société civile d'architectes.

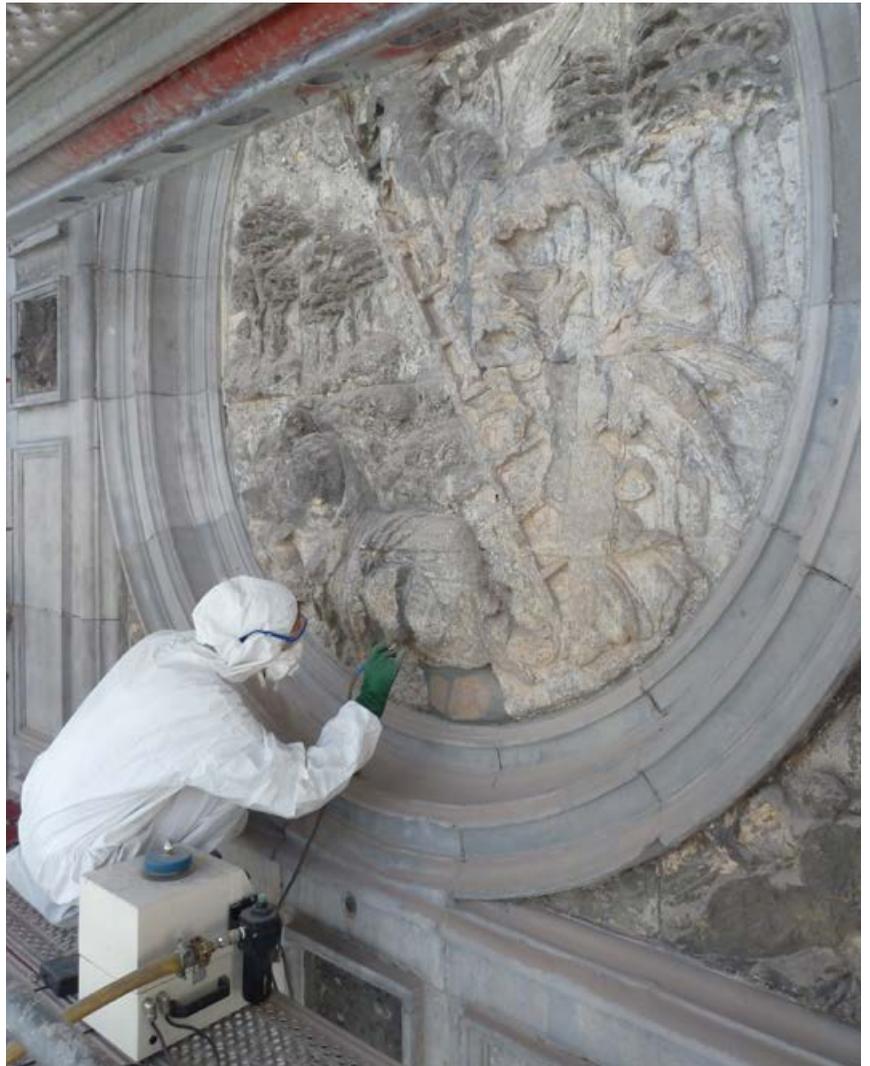
Fig. 18.- Résultat après micro-sablage.
La méthode de nettoyage employée a
préservé les pigments de la polychromie
originelle.
© IRPA-KIK, Bruxelles.

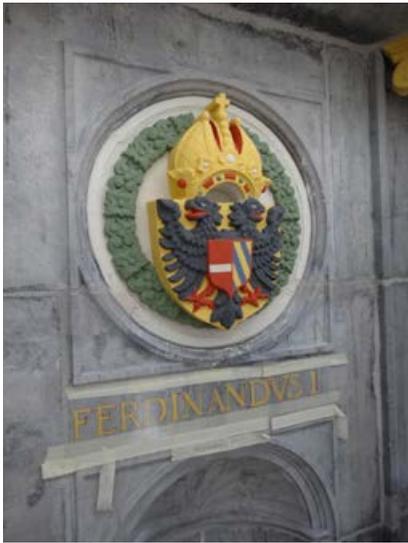
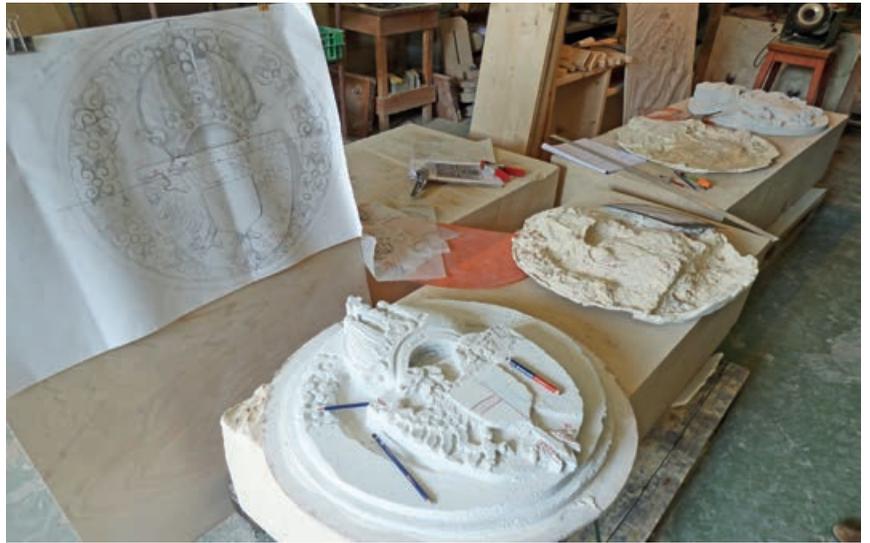
Fig. 19-20.- Restitution des armoiries de Ferdinand 1^{er}.
© Architectes associés s.a., société civile d'architectes.

La restitution des armoiries, pourtant bien identifiées, a soulevé d'autres interrogations. L'héraldique est une science complexe car un blason n'est pas figé et il peut évoluer au cours de la vie de son propriétaire en fonction des alliances, des héritages ou des distinctions reçues. L'aide précieuse apportée par Monsieur Van Ormelingen¹² – spécialiste en héraldique – a permis de restituer fidèlement les armoiries en conformité avec la période d'édification du portail. Au deuxième niveau, à droite du grand bas-relief se trouvent les armoiries du pape Paul IV (famille Carafa) et de l'autre côté, celles de l'empereur de l'empire Ferdinand 1^{er} (famille des Habsbourg, frère de Charles Quint). Ces deux sculptures étaient devenues illisibles. Réalisées en tuffeau de Maastricht – pierre tendre qui a particulièrement souffert de la pollution –, elles ont dû être remplacées à l'identique dans un matériau similaire : le tuffeau du Val de Loire (fig. 19-20).

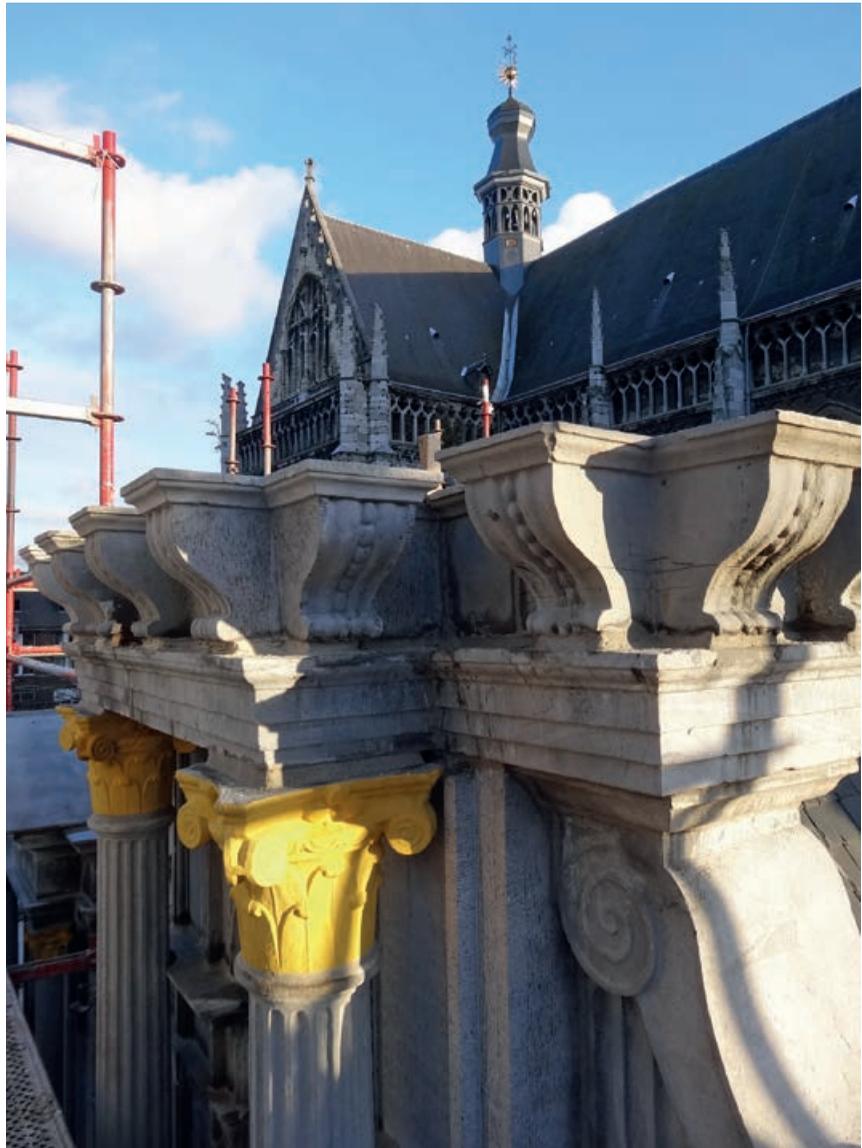
Fig. 21.- Remontage de la maçonnerie et mise en couleur des chapiteaux.
© Architectes associés s.a., société civile d'architectes.

Les interventions comprises dans le lot « gros-œuvre » se sont achevées par l'application de la polychromie : les chapiteaux, les consoles et la base des colonnes ont été recouvert d'une peinture à la chaux de teinte jaune et la polychromie des différents blasons a été restituée (fig. 21). Les vestiges retrouvés sur place et l'apport de sources iconographiques a permis une restitution fidèle des inscriptions en latin présentes sur la corniche et les rouleaux d'archivoltes de l'entrée¹³.

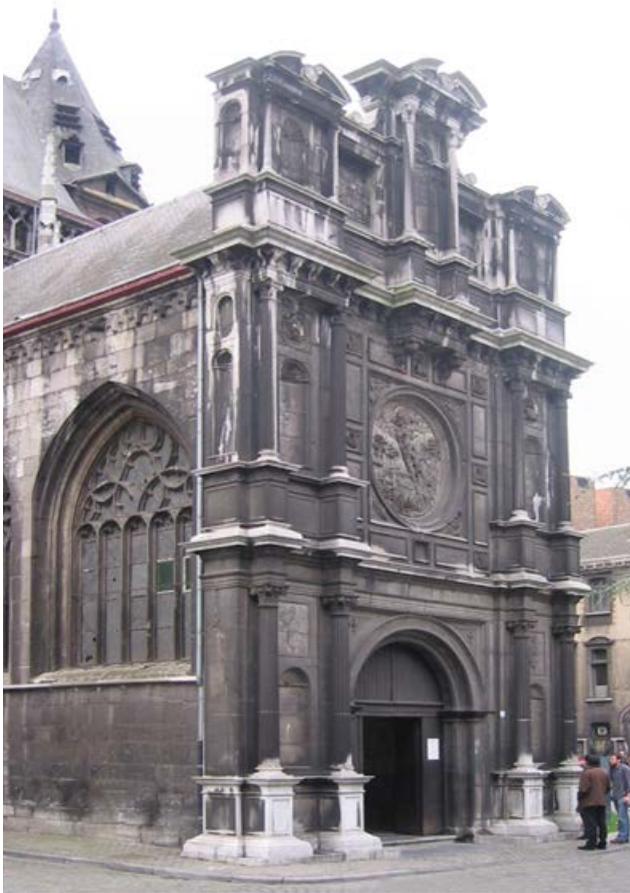
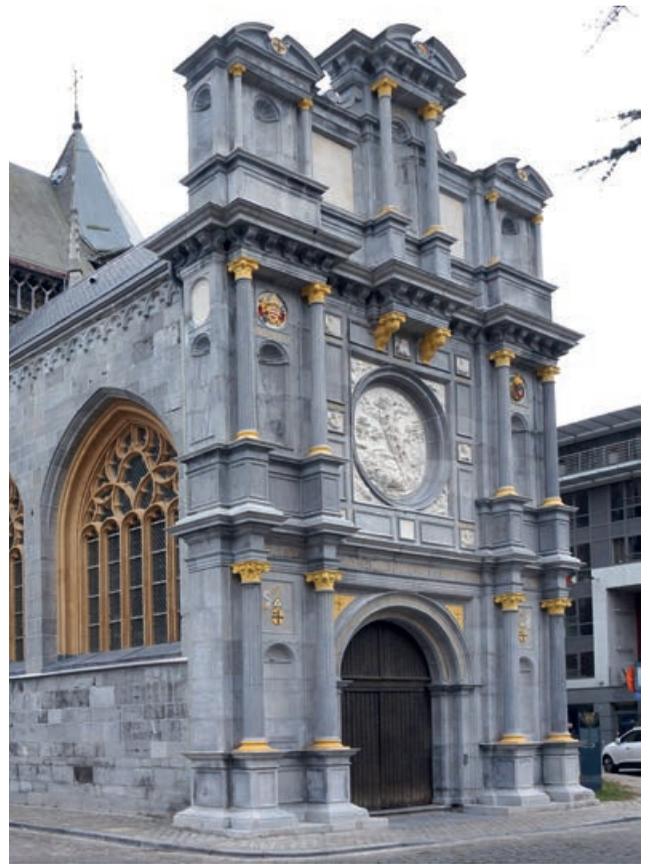
Fig. 25-26.- Portail avant et après restauration.

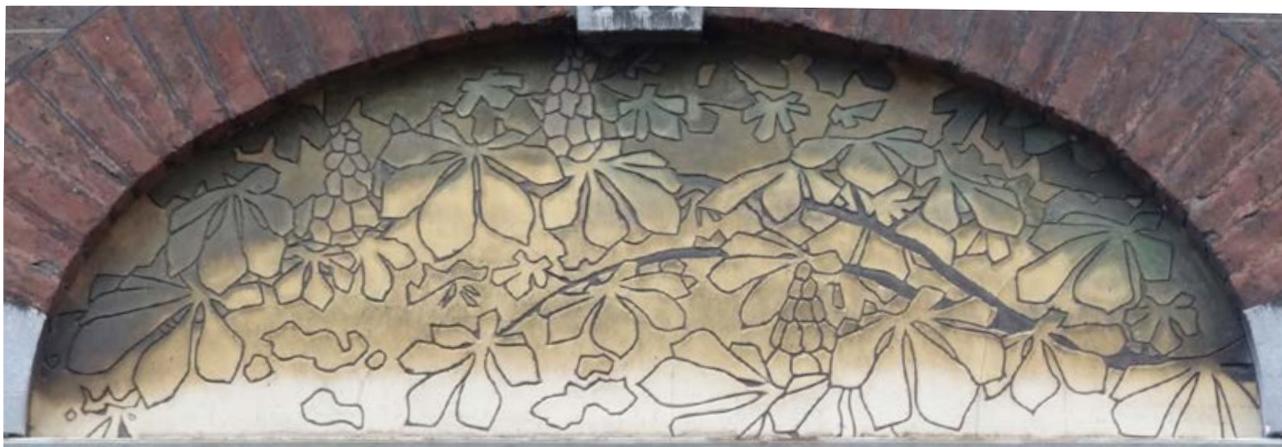
Fig. 11.- Rue Ambiorix n° 51. Branches de marronnier, avec feuilles et fleurs. État avant restauration, encrassé et délavé. Les couleurs sont néanmoins encore identifiables dans la partie supérieure.
© D.U.V.Lg. – Laurent Brück, 2013.

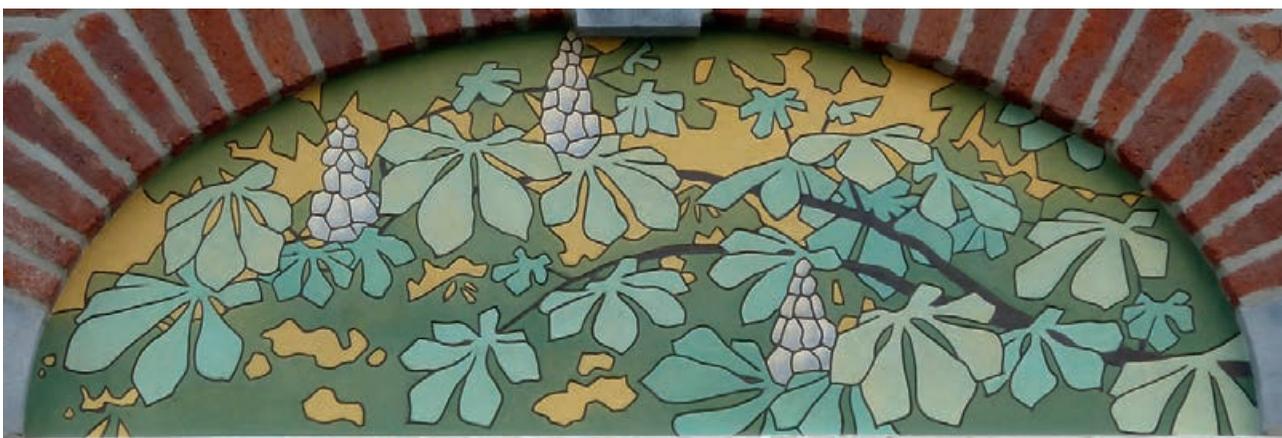
Fig. 12.- Rue Ambiorix n° 51. État après restauration et restitution de la polychromie : vert (feuilles), blanc et bleu (fleurs), beige (ciel vu à travers les frondaisons).
© Atelier Sinopia – Célia Deroanne, 2016.

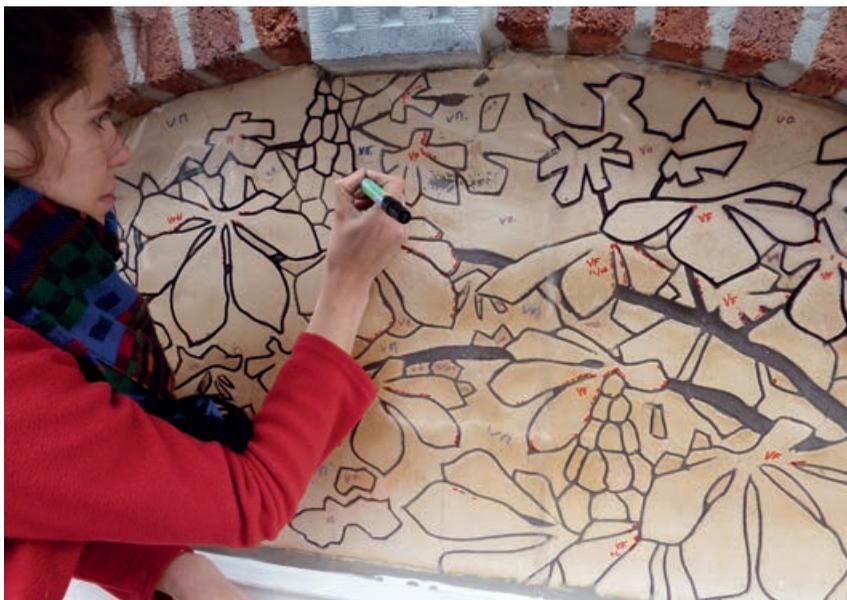
Fig. 14.- Rue Ambiorix n° 51. Relevé des formes et des couleurs par l'atelier Sinopia (Célia Deroanne et Noémie Lambert), avant restauration.
© Atelier Sinopia – Noémie Lambert, 2016.

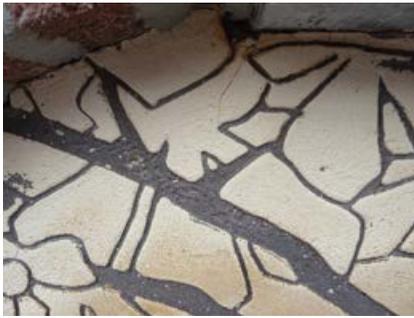
Fig. 15.- Rue Ambiorix n° 51. État d'un panneau avant restauration. Les enduits ont été érodés lors d'un sablage.
© Atelier Sinopia – Célia Deroanne, 2016.

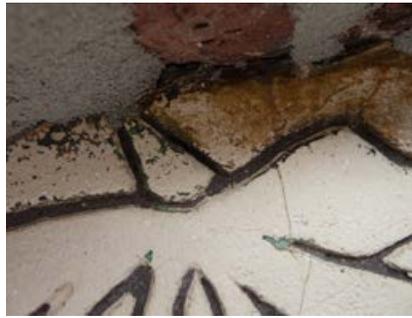
Fig. 16.- Rue Ambiorix n° 51. Relevé des traces de couleurs avant restauration : des fragments de teinte verte sont identifiés.
© Atelier Sinopia – Célia Deroanne, 2016.

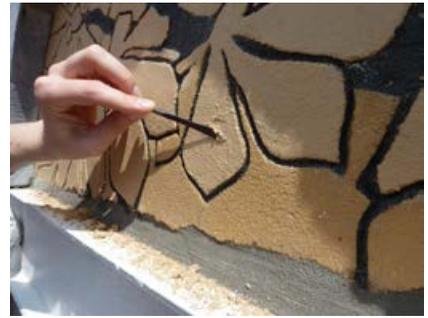
Fig. 17.- Rue Ambiorix n° 51. Une des premières étapes de la restauration consiste à appliquer un enduit pour combler les zones lacunaires.
© Atelier Sinopia – Célia Deroanne, 2016.

- le **comblement des fissures et des lacunes** nécessite l'injection d'un coulis de chaux fixateur, complété en surface par un rebouchage au mortier calcaire compatible avec le matériau d'origine (dureté, granulométrie, perméabilité et coloration similaires). Les lacunes plus importantes nécessitent d'être rebouchées, parce que la dégradation se développe plus rapidement à ces endroits fragilisés. Les trous constituent une porte d'entrée pour les infiltrations d'eau et de sels, ainsi qu'un réceptacle pour les dépôts de poussières.

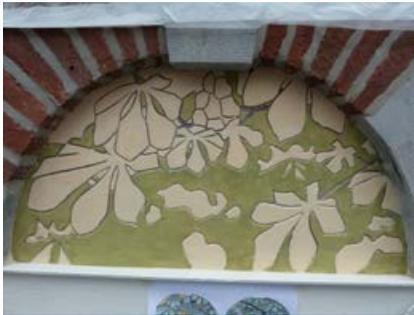
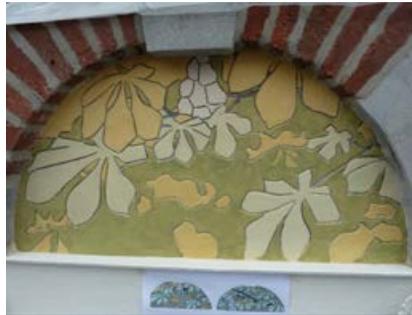
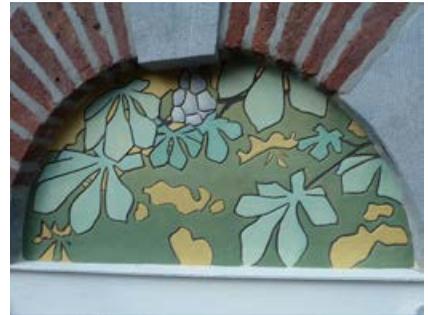
Fig. 18-20.- Rue Ambiorix n° 51. Les nouvelles couleurs ont été appliquées par la technique du lavis, consistant à passer de nombreuses fois avec des pigments très dilués, jusqu'à obtenir la teinte souhaitée. Les trois photos montrent trois états successifs d'application des pigments sur le même panneau, jusqu'à l'obtention du résultat final souhaité.
© Atelier Sinopia – Célia Deroanne, 2016.

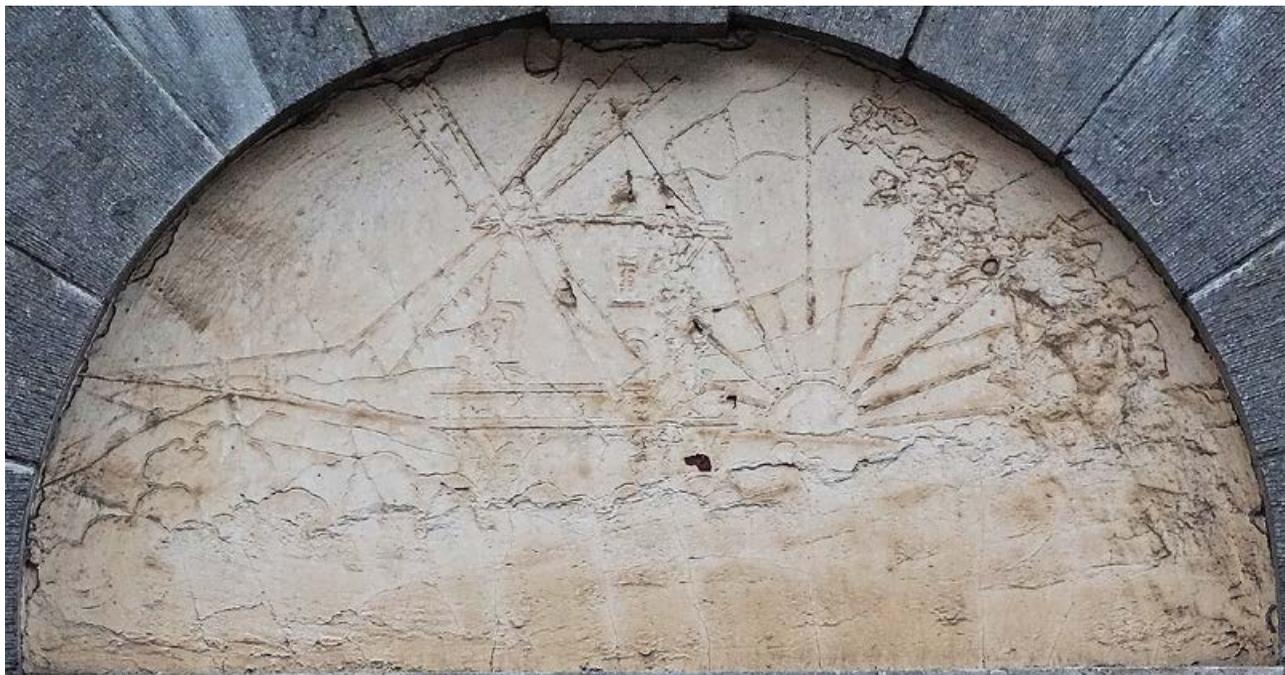
Fig. 22.- Rue Bois l'Évêque n° 10. État avant restauration. Le panneau avait fait l'objet de surpeints. Les dessins de la partie droite ne sont plus lisibles. L'enduit a été érodé dans la partie inférieure.
© D.U.V.Lg. – Laurent Brück, 2013.

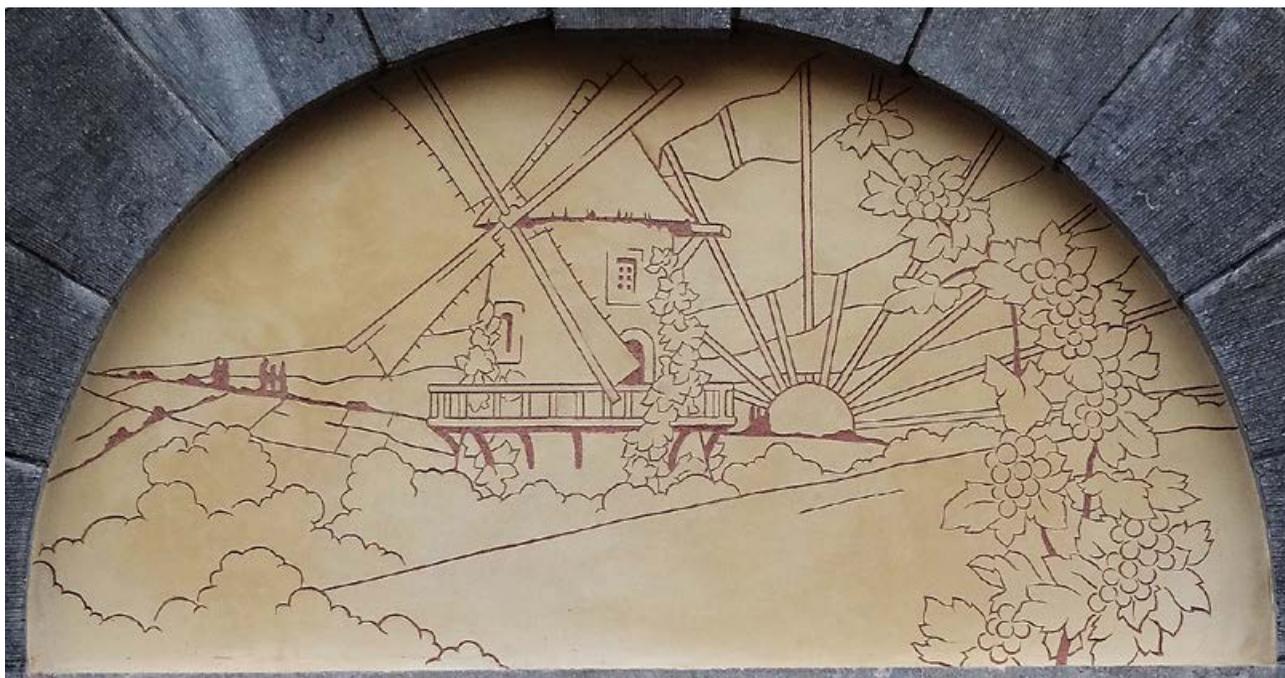
Fig. 23.- Rue Bois l'Évêque n° 10. État juste après la restauration par l'atelier Sinopia. Le relevé des incisions a permis de retrouver le dessin précis de plusieurs éléments : architecture du moulin, paysage de champs à gauche, vigne à droite. La polychromie d'origine n'étant pas identifiable, le parti a finalement été adopté d'un travail en bichromie.
© D.U.V.Lg. – Laurent Brück, 2013.

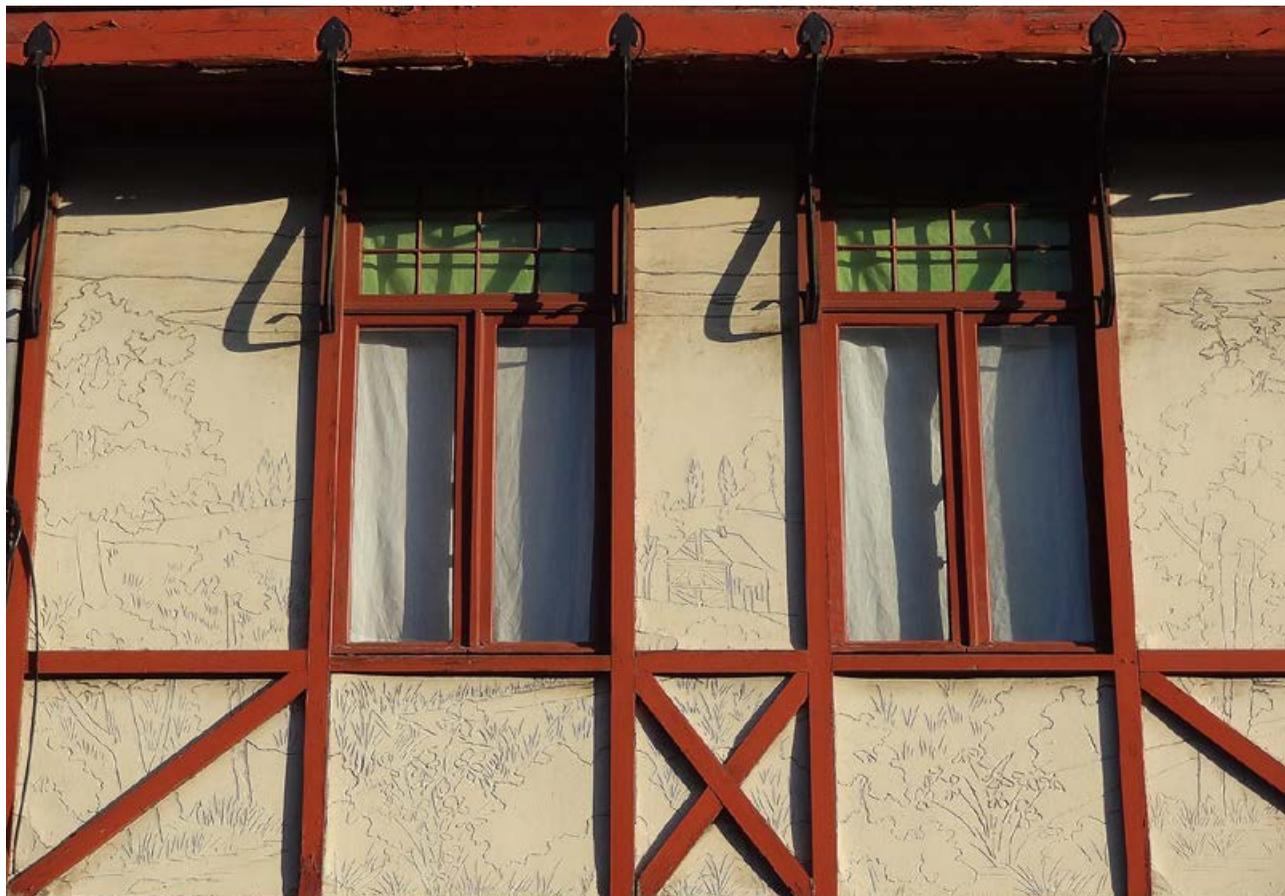
Fig. 24.- Rue de Campine n° 48. Paysage avec nuages, arbres, bosquets, herbes et chaumière.
© D.U.V.Lg. – Laurent Brück, 2014.

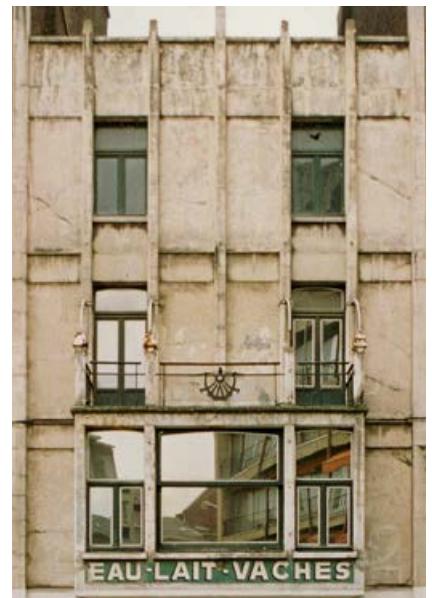
Fig. 31.- Rue de Chestret n° 20. État après restauration par l'atelier Sinopia. Enduits consolidés et restitution de la polychromie, dans un camaïeu rouge-orange avec des touches dorées à la feuille d'or.

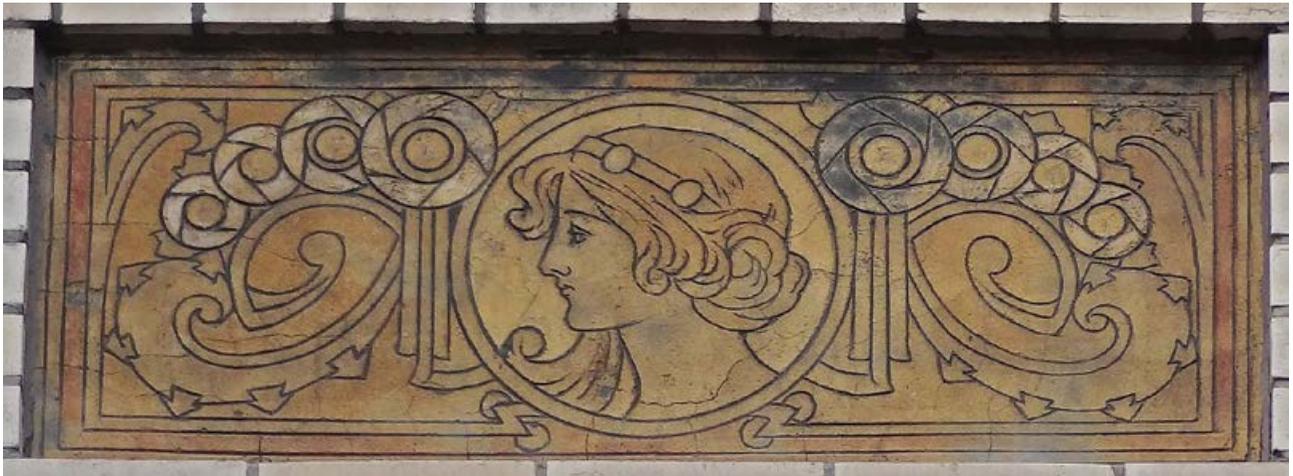
Fig. 30.- Rue de Chestret n° 20. Architecte Arthur Snyers, 1912. Sgraffite conçu par les ateliers Cauchie de Bruxelles. État avant restauration.

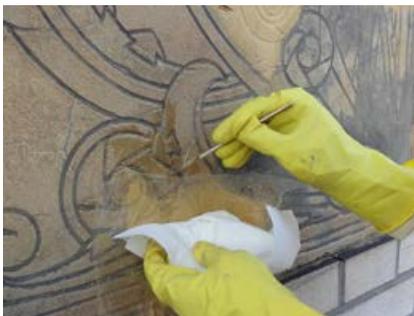
Fig. 32.- Rue de Chestret n° 20. Opération d'enlèvement du surpeint des années 1990 sur un des panneaux supérieurs.

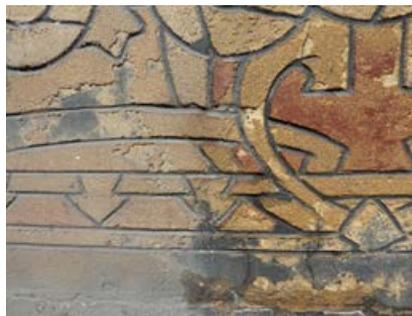
Fig. 33.- Rue de Chestret n° 20. État intermédiaire lors de l'étape de nettoyage : seule la partie de droite a été dégagée.

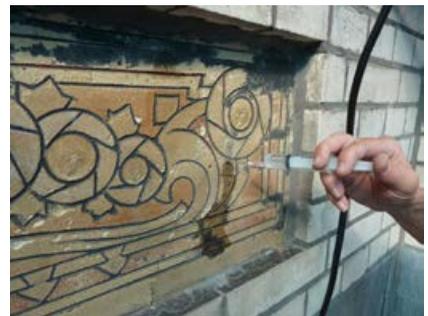
Fig. 34.- Rue de Chestret n° 20. Injection d'un produit entre les couches d'enduit pour les recoller.

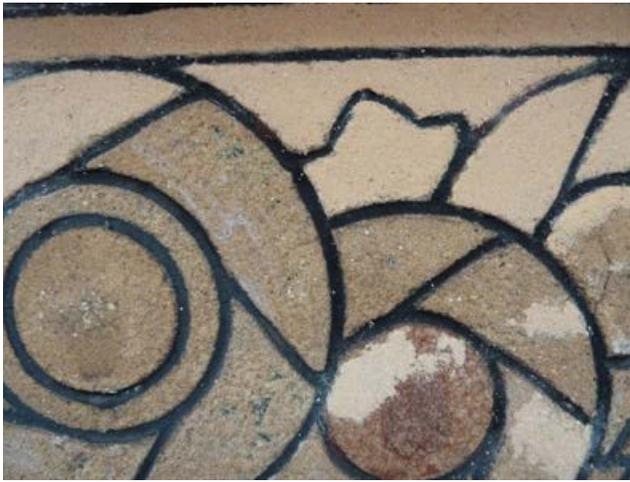
Fig. 35.- Rue de Chestret n° 20. Opération de bouchage : les lacunes dans l'enduit sont comblées.
© Atelier Sinopia – Célia Deroanne, 2016.

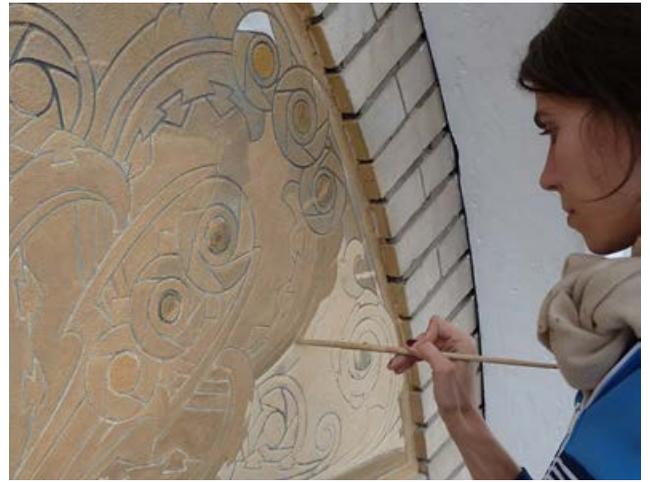
Fig. 36.- Rue de Chestret n° 20. Retouche du fond.
© Atelier Sinopia – Noémie Lambert, 2016.

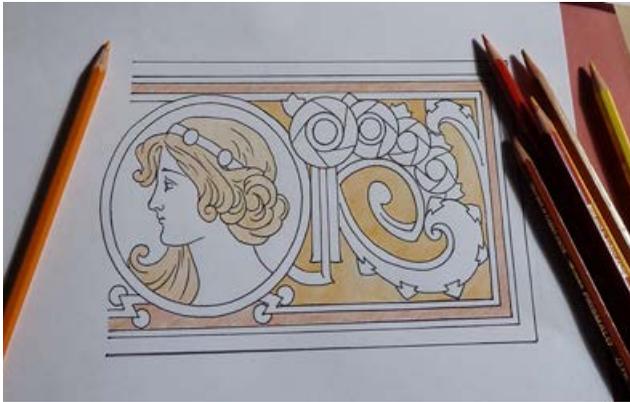
Fig. 37.- Rue de Chestret n° 20. Essai de restitution des couleurs sur base des échantillons prélevés.
© Atelier Sinopia – Noémie Lambert, 2016.

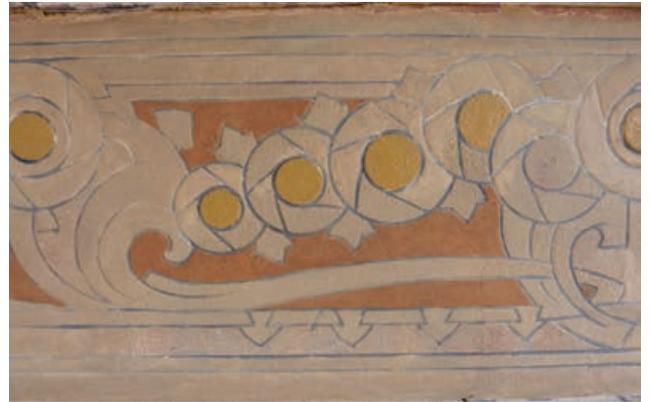
Fig. 38.- Rue de Chestret n° 20. Étape de retouche en cours de réalisation.
© Atelier Sinopia – Noémie Lambert, 2016.

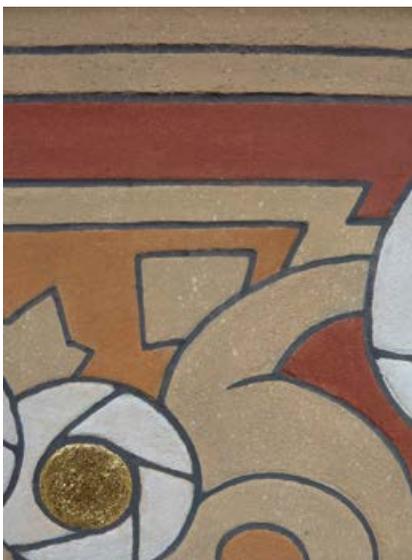
Fig. 39.- Rue de Chestret n° 20. Vue en détail des couleurs restituées.
© Atelier Sinopia – Noémie Lambert, 2016.

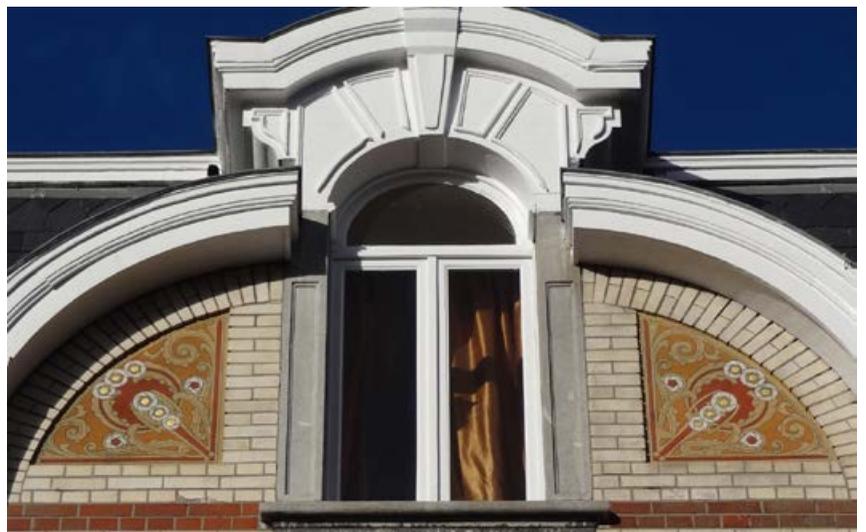
Fig. 40.- Rue de Chestret n° 20. Les deux panneaux supérieurs après restauration. Les motifs de fleurs stylisées sont typiques de l'artiste Cauchie. Les couleurs restituées sont en harmonie avec la teinte des briques de parement.
© D.U.V.Lg. – Laurent Brück, 2016.

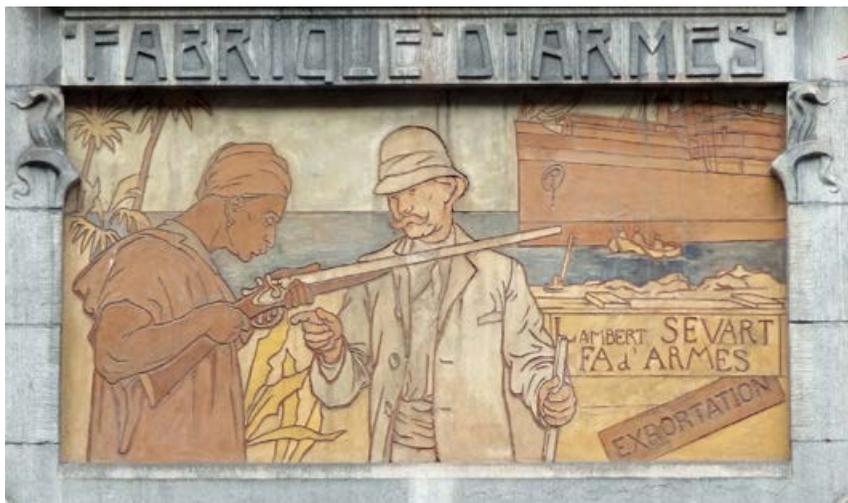
Fig. 54.- Rue Grandgagnage n° 16-18. État après restauration par Christian de Castellane vers 2005.
© D.U.V.Lg. – Laurent Brück, 2013.

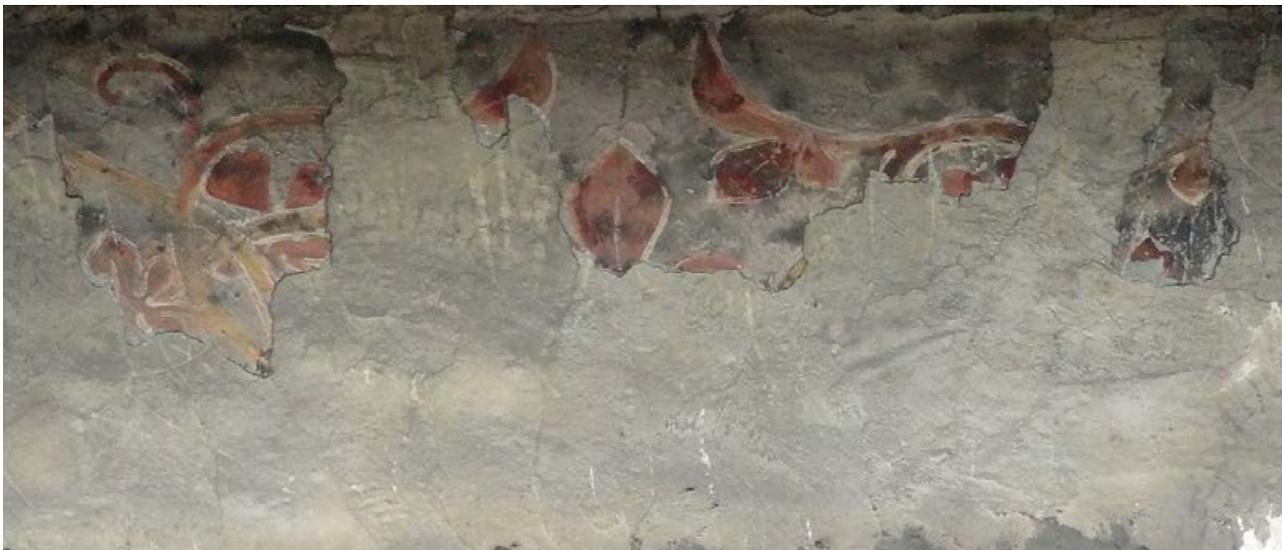
Fig. 55.- Rue de Hesbaye n° 207. Architecte Henri Joassart. Rameaux feuillus. Panneau fortement altéré.
© D.U.V.Lg. – Laurent Brück, 2014.

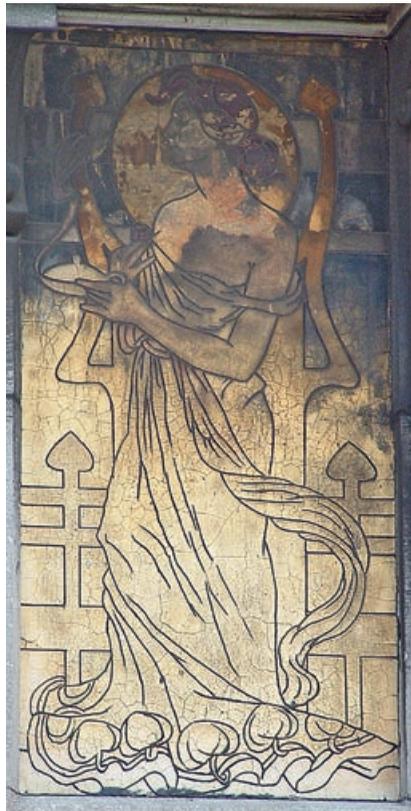
Fig. 62.- Rue Lairesse n° 37. Vue détaillée du personnage de droite avant restauration. Les couleurs originales sont encore présentes dans la partie supérieure du panneau.
© Célia Deroanne, 2004.

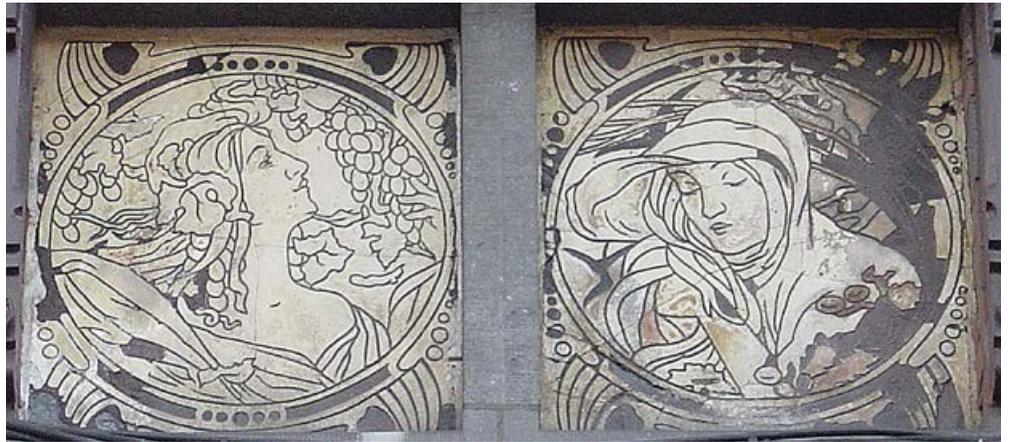
Fig. 64.- Rue du Laveu n° 28. Architecte Victor Rogister, 1903. Bustes féminins comme allégories de l'automne (grappes de raisin) et de l'hiver (arbres décharnés, corbeaux).
© Célia Deroanne, 2004.

Certains sgraffites présentent cependant un état de dégradation particulièrement avancé, avec détachement et chute des couches d'enduit, comme nous pouvons le voir rue du Vieux Mayeur, rue du Parlement⁶ ou encore rue du Laveu, où un panneau s'est fortement dégradé récemment. Dans ces exemples, des analyses rapprochées doivent être réalisées pour affiner le diagnostic des pathologies et définir les techniques de restauration adéquates. Grâce aux parties conservées, aux traces de coloris subsistants, ainsi qu'aux documents d'archives et photographies antérieures, les artisans expérimentés parviennent parfois à restituer l'ensemble des panneaux, comme le montre l'exemple de la rue du Vertbois. De même, un examen attentif des photos des sgraffites de la rue Saint-Séverin révèle que les incisions dessinant les contours des vestales sont toujours présentes, masquées sous la couche de surpeint. Le panneau pourrait donc être restauré sur cette base, d'autant plus qu'un dessin réalisé par l'architecte indique les couleurs qui avaient été employées.

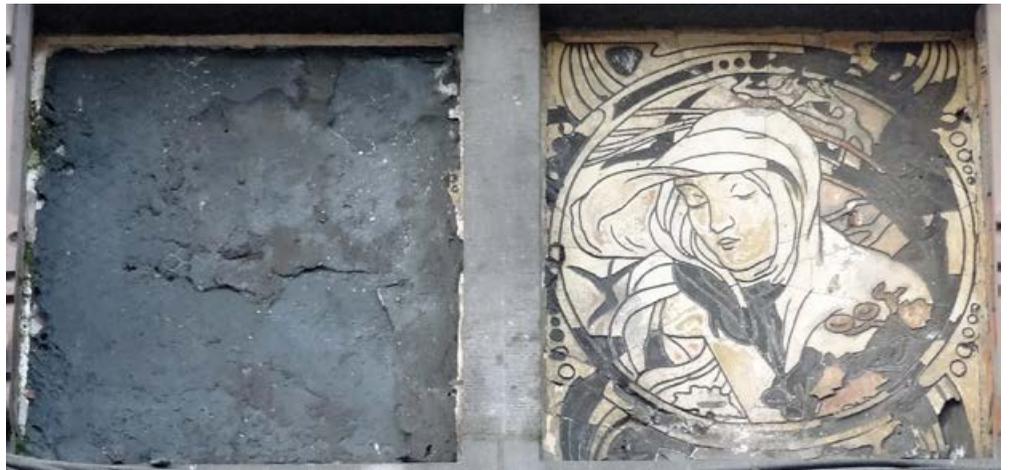
Fig. 65.- Rue du Laveu n° 28. La comparaison avec la photo précédente montre la dégradation du panneau de gauche suite à une infiltration d'eau.
© D.U.V.Lg. – Laurent Brück, 2013.

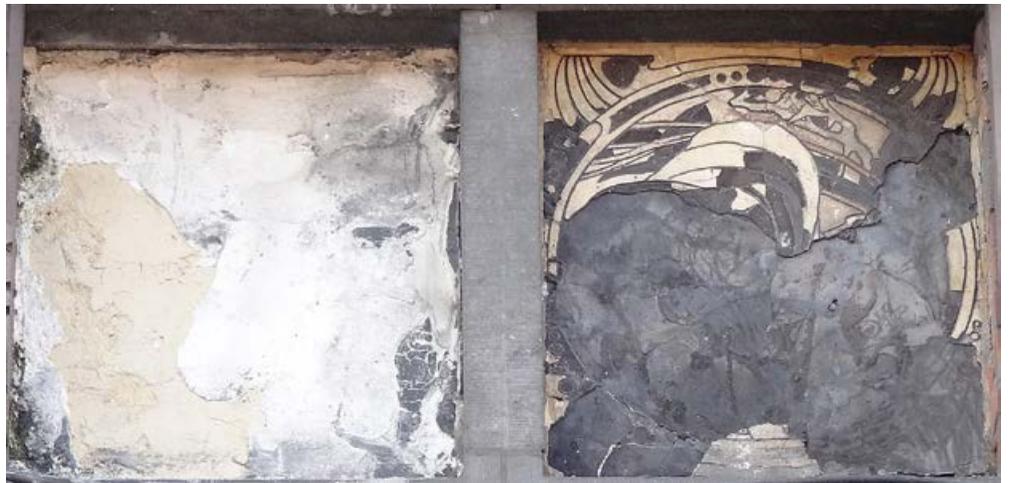
Fig. 66.- Rue du Laveu n° 28. La dégradation des panneaux s'est encore accentuée.
© D.U.V.Lg. – Laurent Brück, 2016.

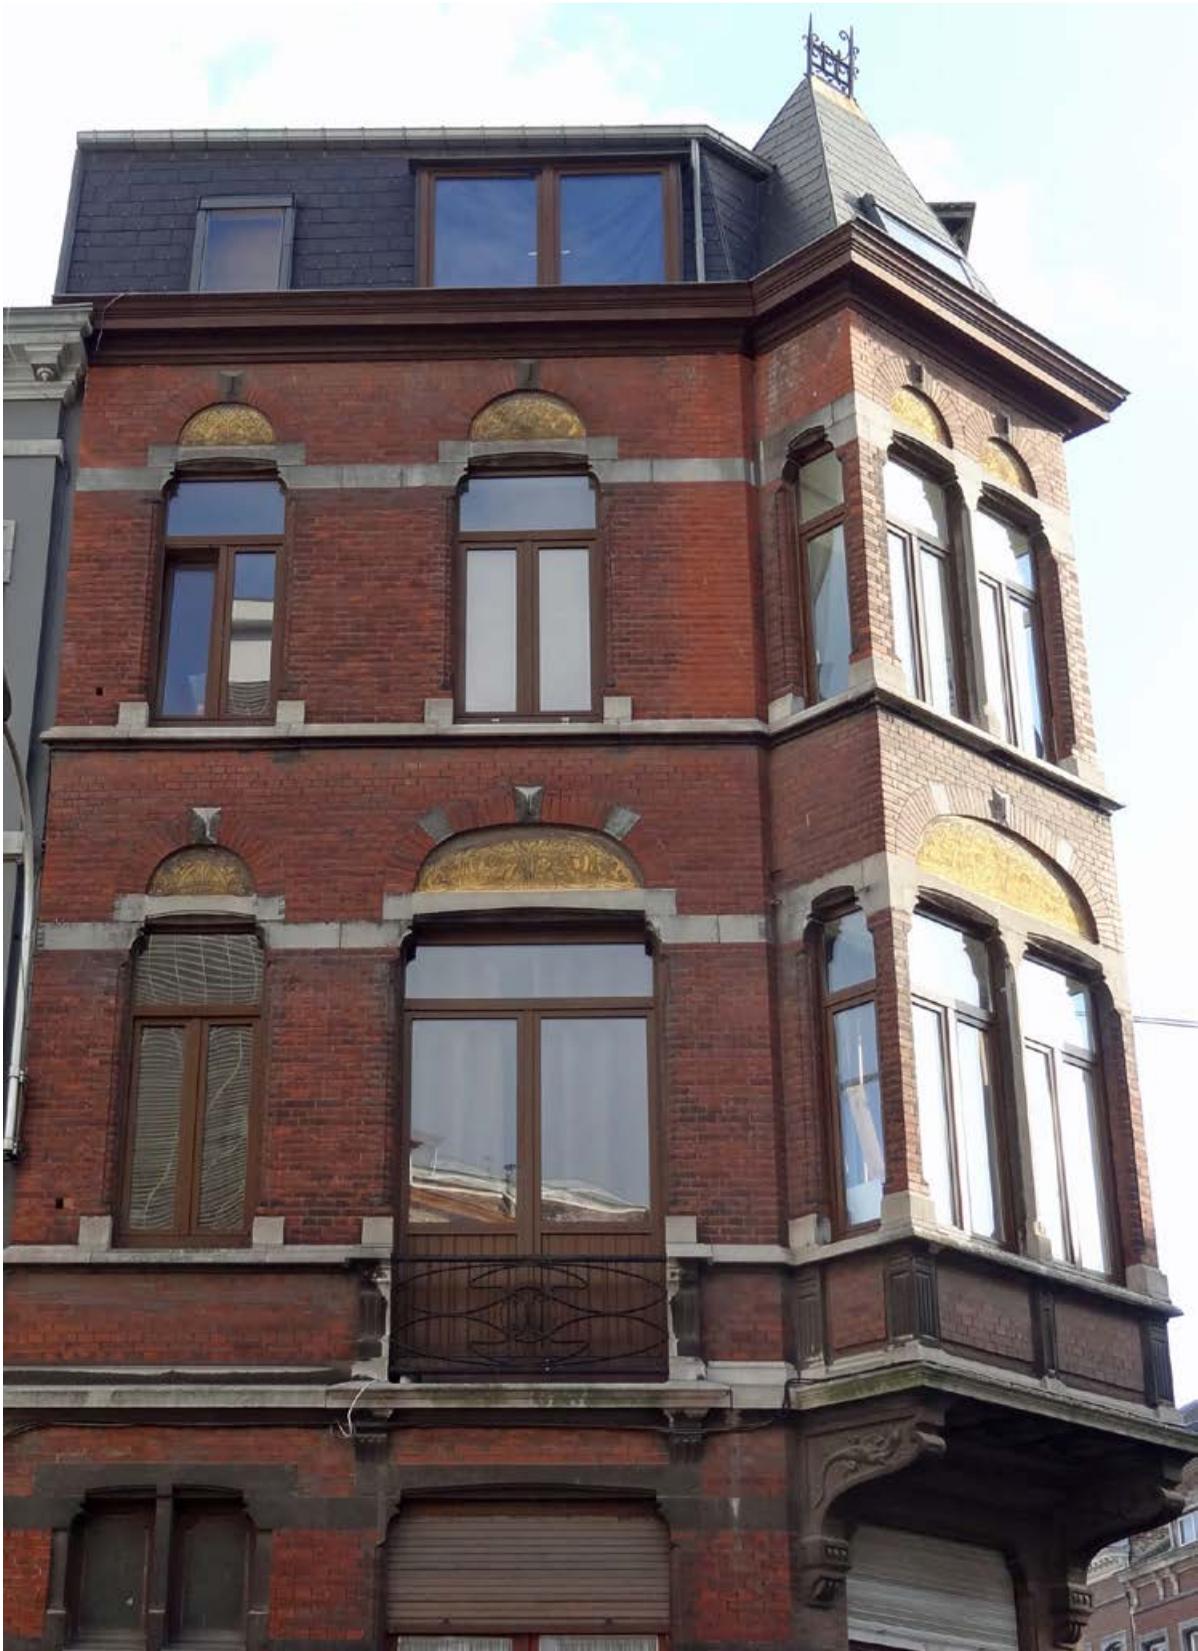
Fig. 73.- Rue Lonhienne n° 17. Architecte Arthur Snyers. Répétition du même motif dans les panneaux de tailles variables qui ornent les tympans au-dessus des fenêtres des étages.

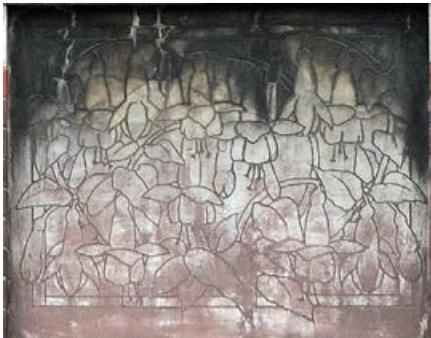
Fig. 75.- Quai Mativa n° 19. État avant restauration.
© D.U.V.Lg. – Jean-Pierre Ers, 2012.

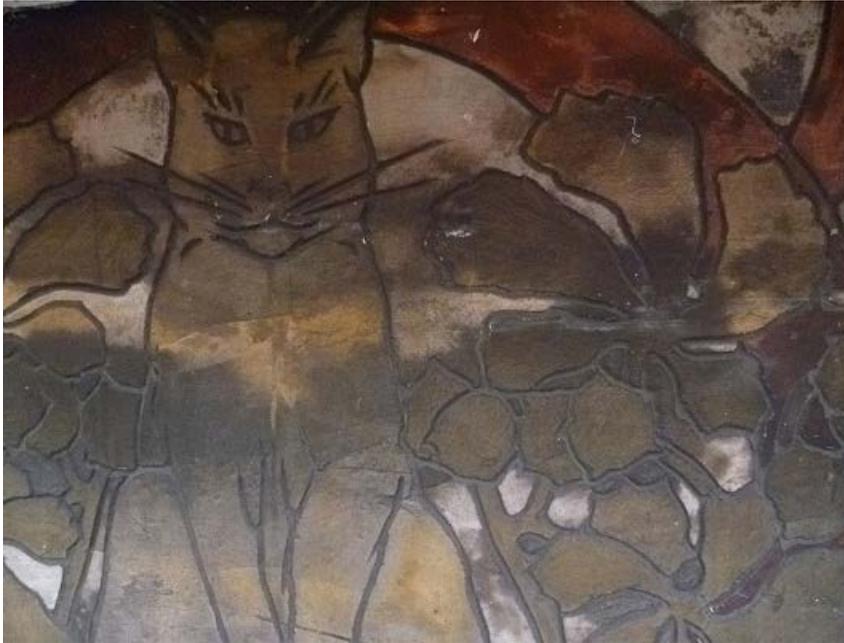
Fig. 80.- Rue Henri Maus n° 56. État avant restauration.

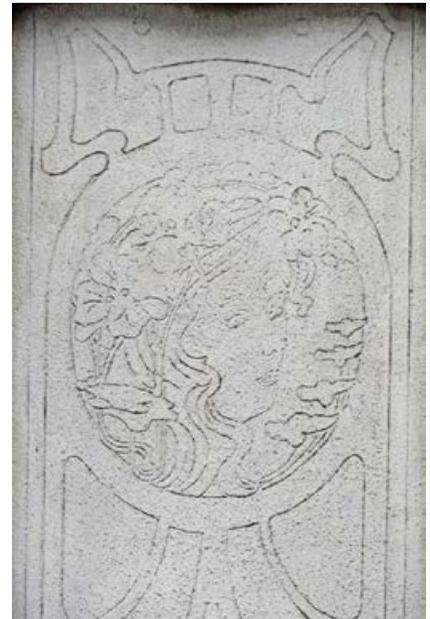
Fig. 81.- Rue Léon Mignon n° 9. Figure féminine avec végétation et entrelacs. Motif révélé par accentuation du contraste de la photo.
