BULLETIN DE LA COMMISSION ROYALE
DES MONUMENTS, SITES ET FOUILLES

TOME 29 – 2017

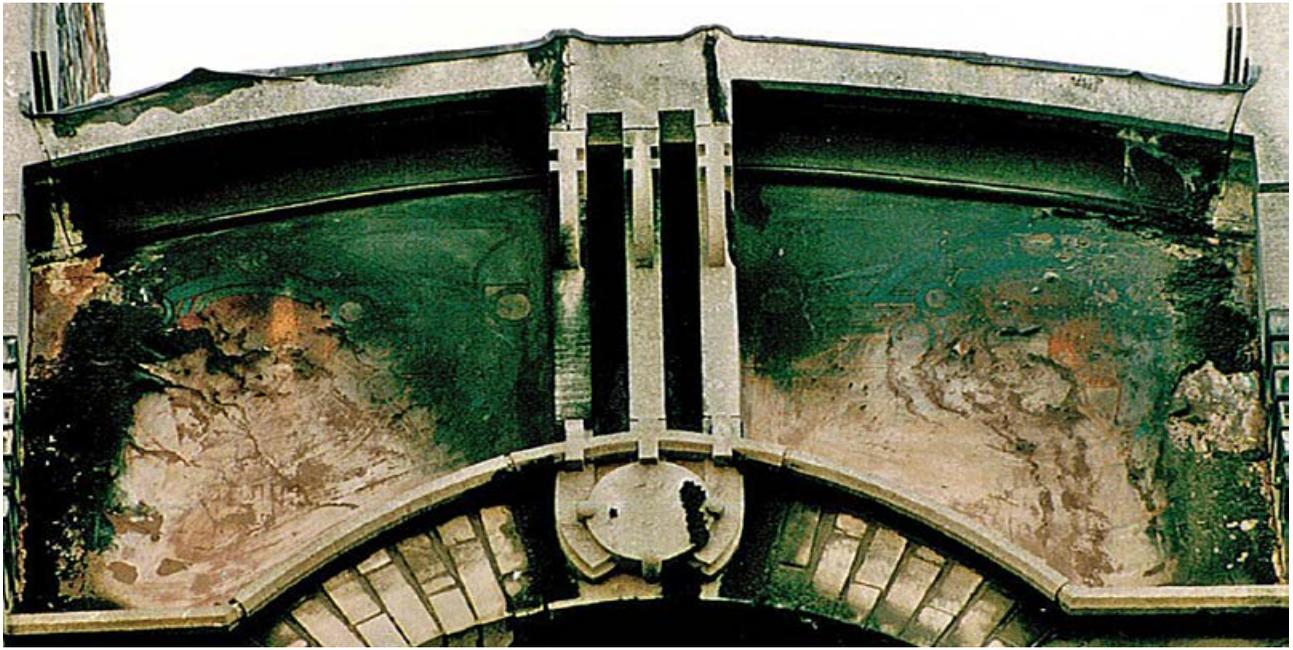
Fig. 86.- Rue du Parlement n° 6-8. Architecte Victor Rogister, 1906. État au milieu des années 1990. Les panneaux sont altérés mais encore partiellement lisibles.
© Pierre Georis, 1995.

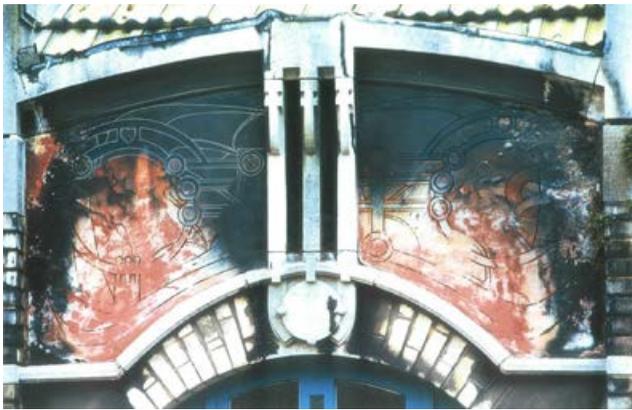
Fig. 87.- Rue du Parlement n° 6-8. La dégradation s'est poursuivie. En manipulant les photographies numériques, les lignes du dessin ont néanmoins pu être reconstituées.
© Atelier Sinopia – Noémie Lambert 2016.

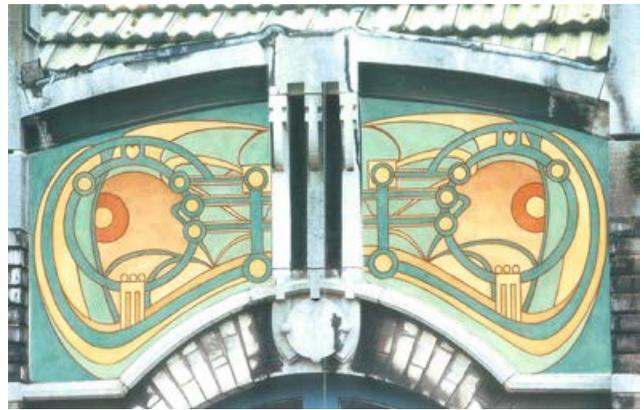
Fig. 88.- Rue du Parlement n° 6-8. Projet de restitution du motif d'origine par l'atelier Sinopia, sur base des relevés effectués et des archives photographiques.
© Atelier Sinopia – Noémie Lambert 2016.

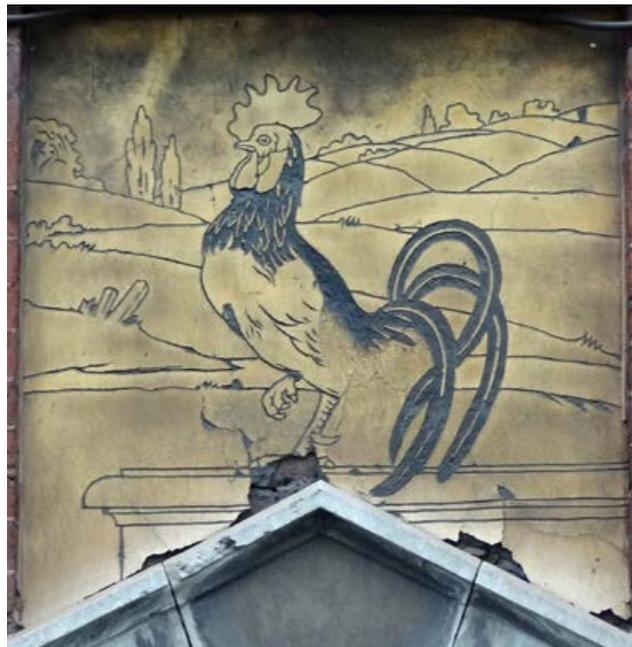
Fig. 93.- Rue de Renory n° 234. Coq hardi sur fond de paysage vallonné. Zones noires obtenues par incision.

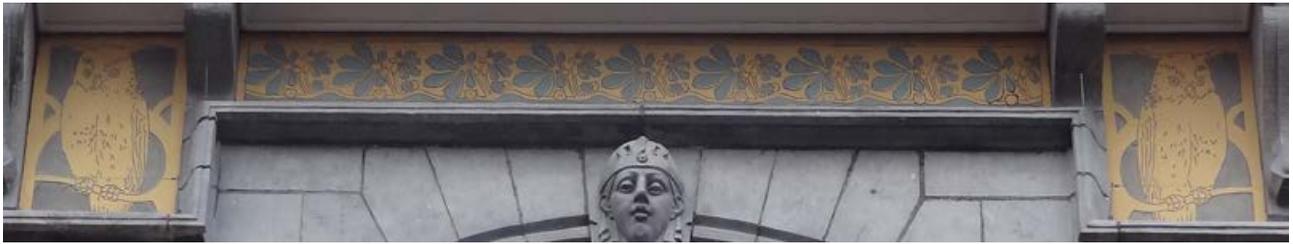
Fig. 95.- Rue Saint-Gilles n° 100. Architecte Victor Rogister, 1902. Frise centrale avec feuilles de marronniers. Panneaux avec hiboux aux extrémités. État après restauration par Elvira Iozzi (Iconos).
© D.U.V.Lg. – Laurent Brück, 2013.

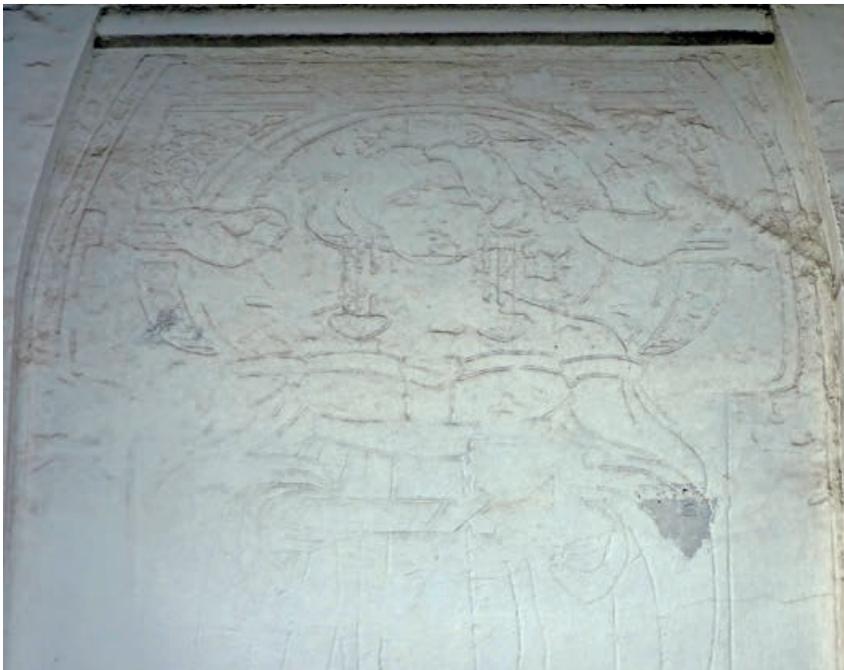
Fig. 98.- Rue Saint-Séverin n° 26. Architecte Victor Rogister, 1906. Dessin de vestale rendu lisible par accentuation des contrastes.
© D.U.V.Lg. – Laurent Brück, 2014.

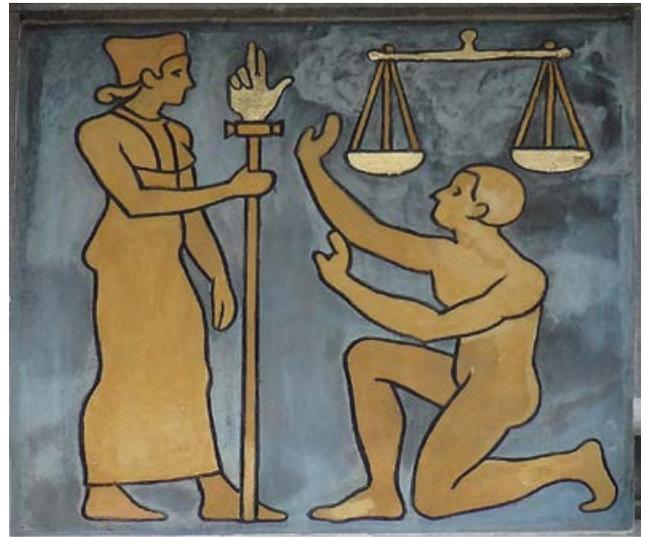
Fig. 103.- Quai Van Beneden n° 26. État après restauration par Caroline Pholien en 2008.
© D.U.V.Lg. – Laurent Brück, 2014.

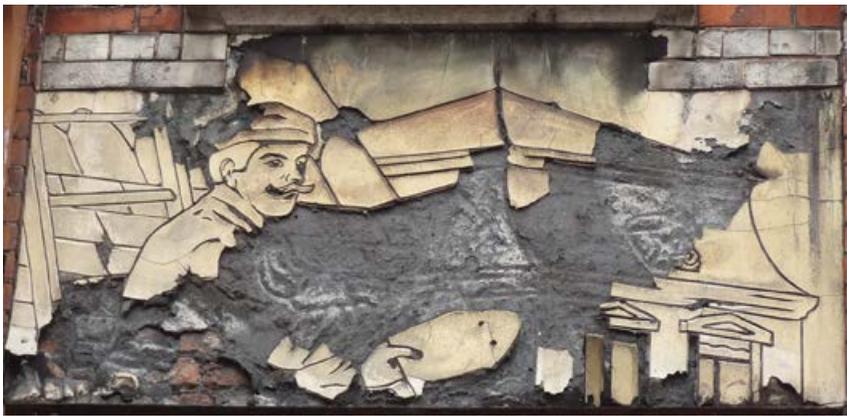
Fig. 105.- Rue du Vertbois n° 15. Architecte F. Herzé, 1909. Sgraffite-enseigne de l'entreprise de couvreurs Herzé. État avant restauration.
© D.U.V.Lg. – Laurent Brück, 2013.

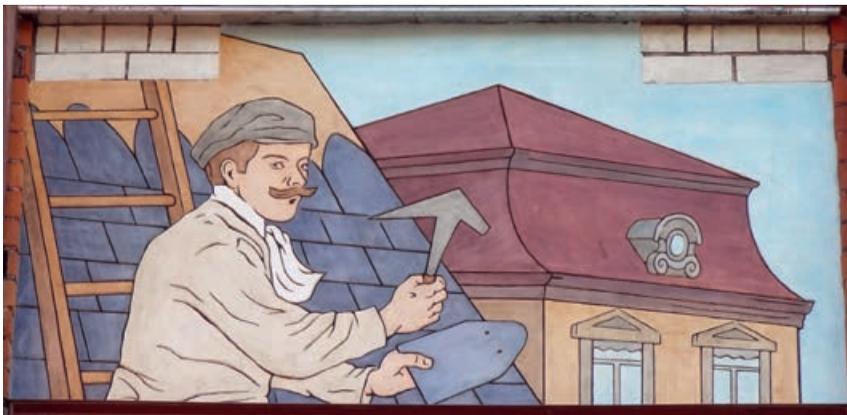
Fig. 106.- Rue du Vertbois n° 15. État après restitution par l'atelier Sinopia en 2015. Les parties lacunaires ont pu être restituées sur base des incisions. La scène représente un couvreur prêt à fixer une ardoise sur un toit.
© D.U.V.Lg. – Laurent Brück, 2015.

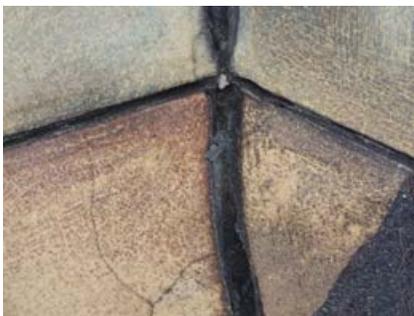
Fig. 108.- Rue du Vertbois n° 15. Traces de pigments relevés sur les panneaux avant restauration.
© Atelier Sinopia – Célia Deroanne, 2014.

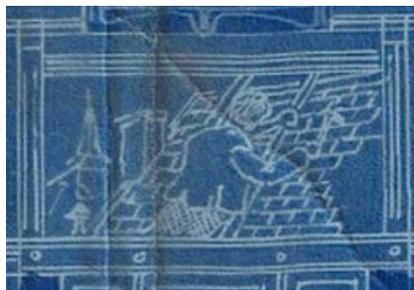
Fig. 109.- Rue du Vertbois n° 15. Détail du plan de la demande de permis, avec esquisse par l'architecte de la thématique à développer pour le sgraffite.
© M. Kutý.

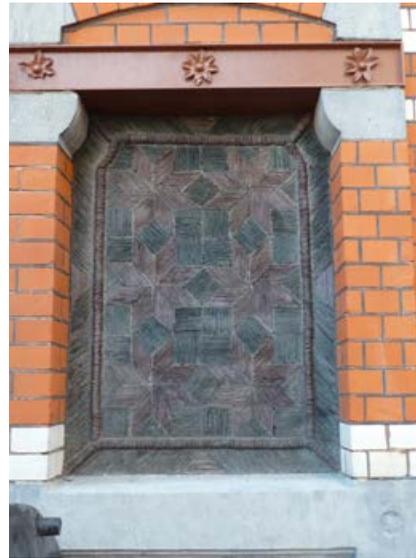
Fig. 107.- Rue du Vertbois n° 15. Panneau avec ardoises dans la partie inférieure de la façade : les deux teintes ont guidé la restitution des couleurs du sgraffite.
© Atelier Sinopia – Célia Deroanne, 2014.

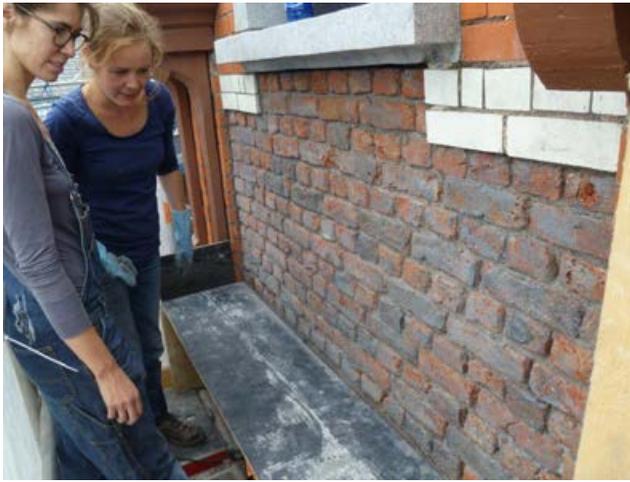
Fig. 111.- Rue du Vertbois n° 15. Première étape de la restitution : mise à nu du support.
© Atelier Sinopia, 2015.

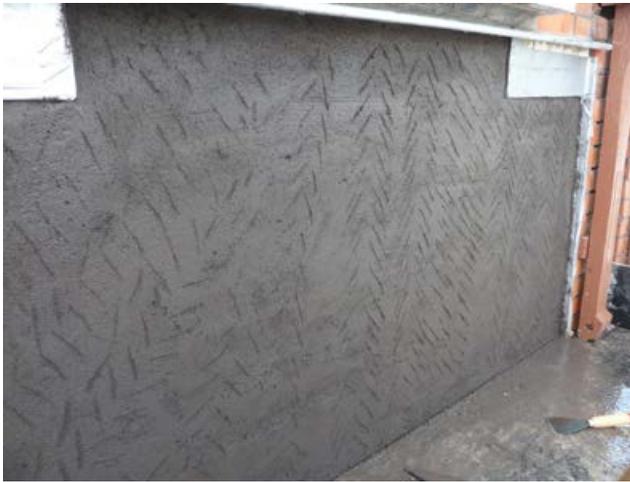
Fig. 112.- Rue du Vertbois n° 15. Deuxième étape : application du gobetis.
© Atelier Sinopia, 2015.

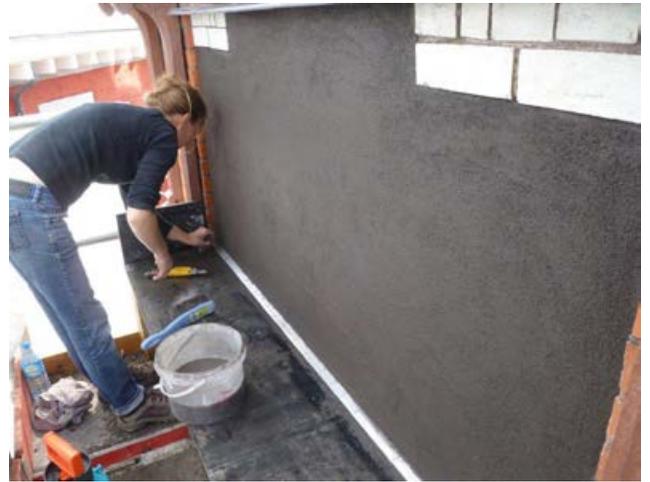
Fig. 113.- Rue du Vertbois n° 15. Troisième étape : première couche de l'enduit de fond.
© Atelier Sinopia, 2015.

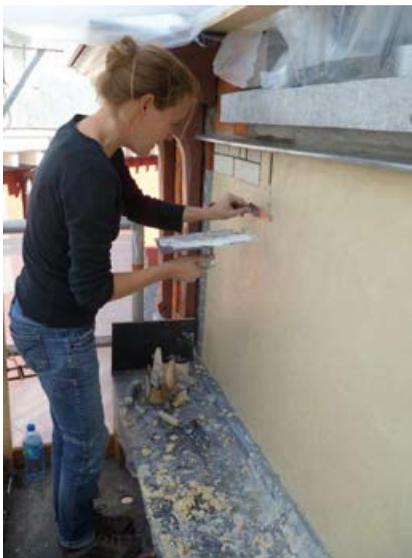
Fig. 114.- Rue du Vertbois n° 15. Quatrième étape : seconde couche de l'enduit de fond.
© Atelier Sinopia, 2015.

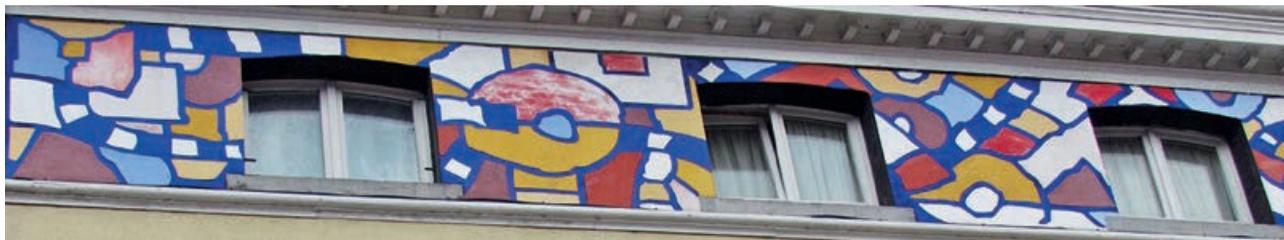
Fig. 122.- Rue du Vieux Mayeur n° 46. Sgraffite attribué aux ateliers Cauchie. Surpeint masquant les motifs circulaires.
© D.U.V.Lg. – Laurent Brück, 2013.

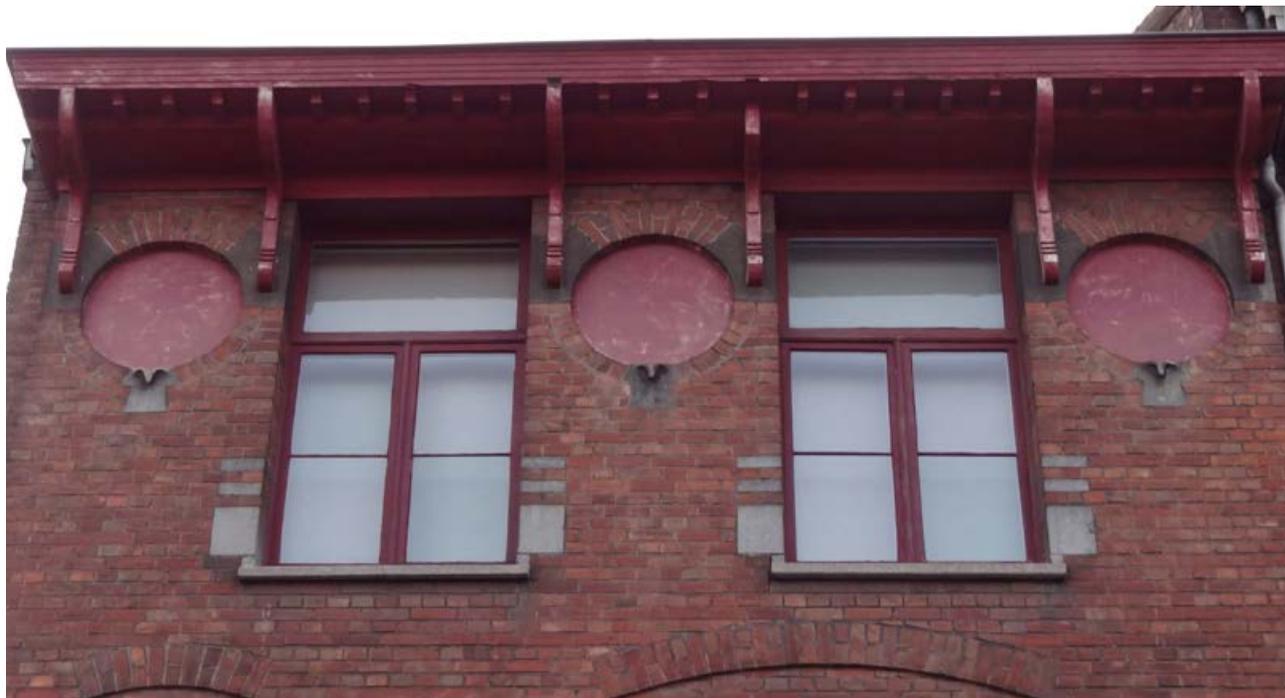
Fig. 124.- Rue Ramoux n° 24. Emplacements des sgraffites effacés.
© D.U.V.Lg. – Laurent Brück, 2013.
