BULLETIN DE LA COMMISSION ROYALE  
DES MONUMENTS, SITES ET FOUILLES  
TOME 38 – 2023

TOME 38 – 2023

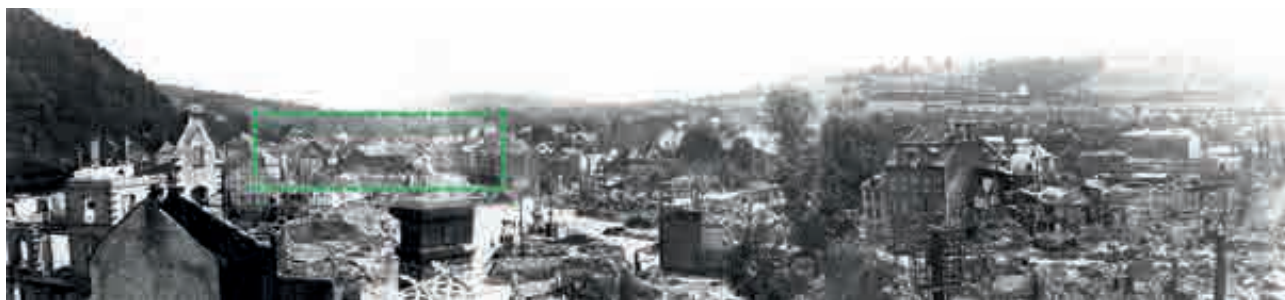
*Fig. 3.- Vue panoramique de Malmedy durant l'été 1945, montage photographique réalisé par l'auteur à partir de trois photos prises depuis le clocheton au sommet de l'Hôtel de Ville. Les pointillés verts indiquent le quartier du Pont Neuf, relativement épargné par le bombardement. D'après DISLAIRE Louis, 2017, p. 188, 191 et 193.*

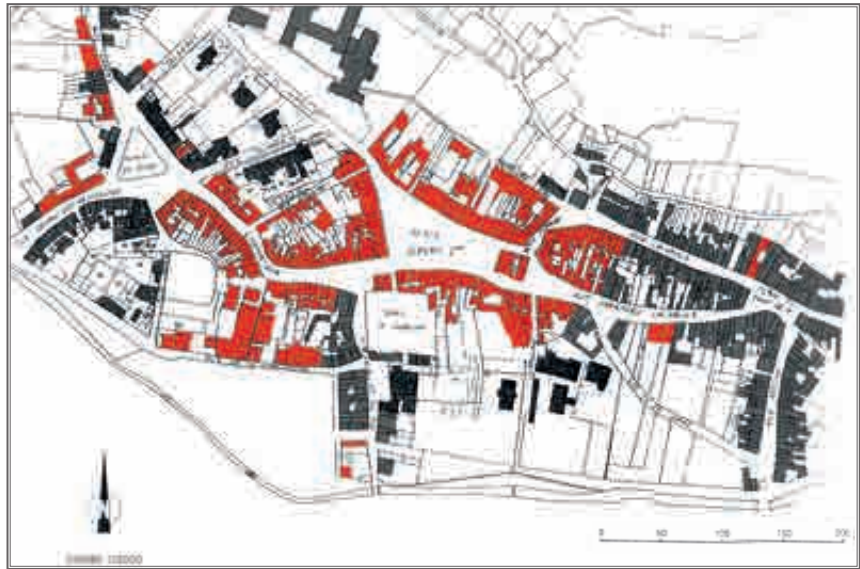
Fig. 4.- Carte du centre-ville de Malmedy illustrant l'étendue des dégâts suite au bombardement de 1944. En rouge, les bâtiments détruits lors du bombardement.  
D'après STEMBERT Christophe, 1995-1996, p. 59.

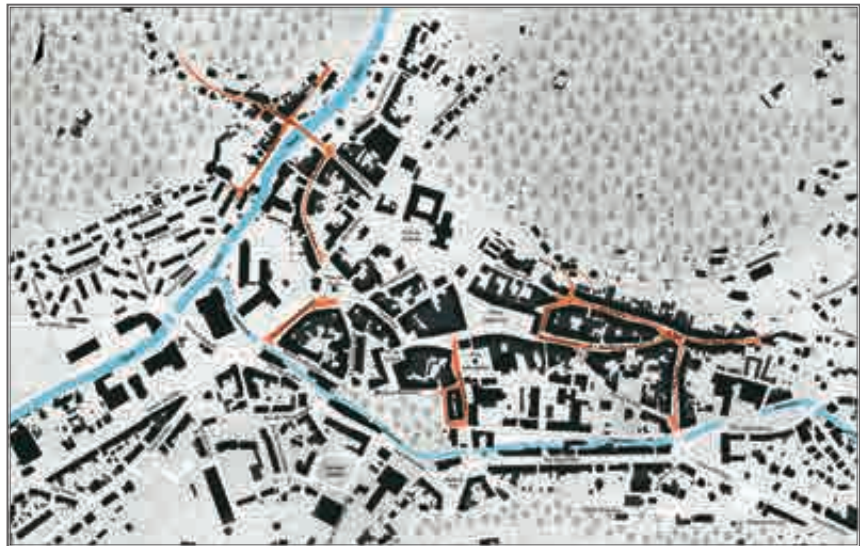
Fig. 5.- Plan de Malmedy situant les rues concernées par l'étude. En orange, les rues préservées.  
© Noémie Lambert (sur base des plans PICC fournis par l'Université de Liège), 2018.

Après être passée entre les mains des Français en 1795, puis par celles de la Prusse suite au Traité de Vienne en 1815, Malmedy est rendue à la Belgique après la Première Guerre mondiale, par le Traité de Versailles en 1919. La ville changera une fois de plus d'appartenance pour devenir allemande durant la Seconde Guerre mondiale<sup>9</sup>, où elle connaîtra un bombardement américain en 1944 qui causa des dégâts considérables (fig. 3-4). Depuis cet événement dévastateur, seuls les quartiers du Pont Neuf, Outrelepont et les rues de la Tannerie et Devant les Religieuses peuvent encore témoigner de l'architecture urbaine des XVIII<sup>e</sup> et XIX<sup>e</sup> siècles (fig. 5).

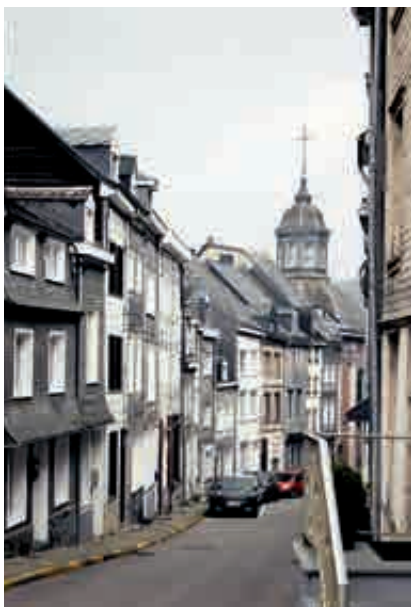
Fig. 7.- Malmedy, rue Haute Vaulx.  
© Noémie Lambert, 2020.

Dans le prolongement de cette première rue, vers l'est, se trouve la **rue Haute Vaulx** (fig. 7) qui était l'une des sorties principales de la ville<sup>19</sup>. Ces deux rues n'en formaient qu'une jusqu'à ce que la rue Neuve vienne les séparer au début du XVII<sup>e</sup> siècle. C'est au bout de cette rue qu'a été édifiée la première porte de la ville en 1601. La plupart de ses maisons y avaient été construites au XVI<sup>e</sup> siècle<sup>20</sup>.

La particularité de cette rue est son orientation et son dénivelé particulièrement marqué qui en faisait un endroit idéal pour les cultures. Cette topographie a également eu un impact sur l'architecture. Le rez-de-chaussée est plus surélevé par rapport à la rue que dans les autres maisons de la ville pour compenser la différence de niveau d'un côté à l'autre de la maison. Ce rehaussement rend indispensable la présence de plusieurs marches à l'entrée alors qu'on n'en trouve habituellement qu'une ou deux, voire aucune. Les étages sont également décalés d'une maison à l'autre, ce qui est répercuté jusqu'au dernier niveau. Il en résulte donc une rangée de toitures en cascade. Les façades gardent tout de même un certain alignement au niveau des corniches, coyaux et fenêtres.

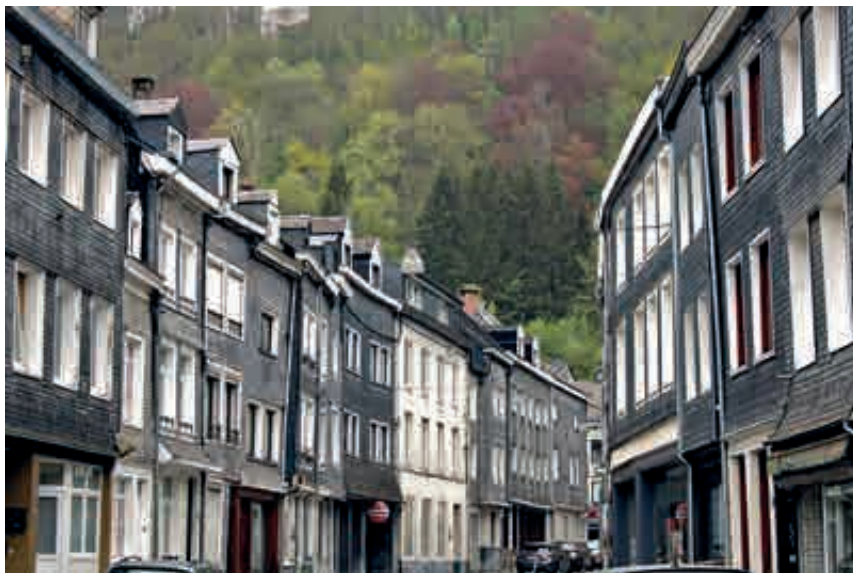
Fig. 8.- Malmédy, rue Neuve.  
© Noémie Lambert, 2020.

La **rue Neuve** (fig. 8) est la plus récente du quartier, elle est mentionnée pour la première fois au XVI<sup>e</sup> siècle. Sa proximité avec la colline de Livremont fait en quelque sorte entrer la nature dans la ville : au lieu de voir le ciel au-delà des toitures, c'est la forêt qui est bien présente. Cela apporte une certaine conscience de la topographie environnante. Le développement de la rue est probablement dû à l'essor des tanneries qui ont nécessité beaucoup de main d'œuvre qu'il fallait loger. Une brasserie de la rue la Vaulx s'y est également établie lorsqu'elle a voulu se développer davantage ; elle était munie d'une allée cochère menant à l'arrière où s'étendait la plus grande partie de la brasserie. De nombreux commerces s'y sont ensuite installés. Avec l'arrivée des grandes surfaces devenues plus populaires ces dernières décennies et implantées sur les grands axes extérieurs, la rue Neuve s'est alors peu à peu vidée de ses boutiques et a perdu son attrait. Cependant, on observe aujourd'hui un nouveau souffle dans le quartier avec l'ouverture de nouveaux commerces (épicerie de produits locaux...) et l'acquisition de maisons par des jeunes issus des villages environnants.

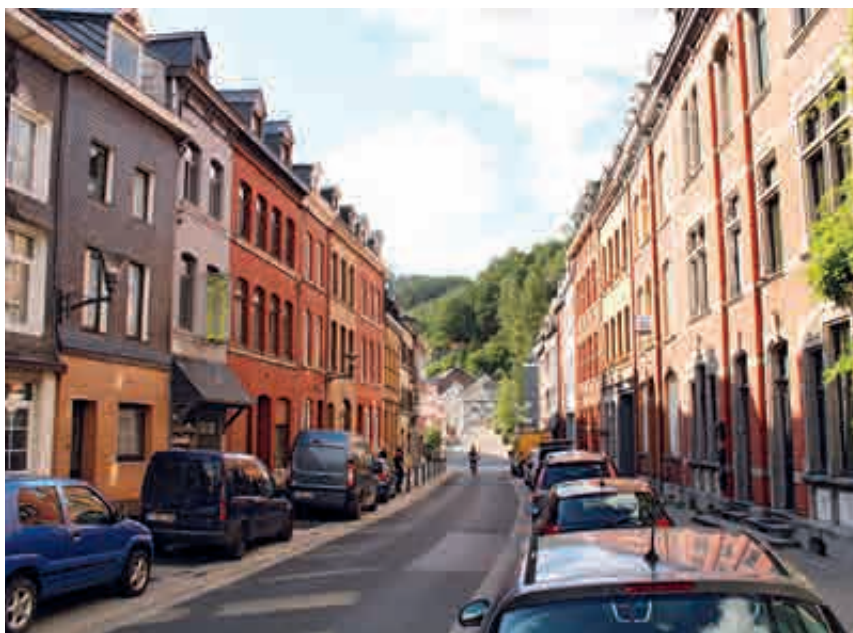
Fig. 12.- Malmedy, rue Devant l'Étang.  
© Noémie Lambert, 2020.

On retrouve un tout autre type d'architecture dans la **rue Devant l'Étang**. Elle était autrefois occupée par le vivier du monastère, quelques maisons et deux portes de la ville<sup>35</sup>. Aujourd'hui, elle est caractérisée par deux types d'habitations. Le début de la rue, proche du Châtelet, a conservé quelques édifices des XVIII-XIX<sup>e</sup> siècles. La partie restante a été touchée par un incendie en 1894. Les « nouvelles » habitations ont deux étages dont les hauteurs sont plus importantes et comportent deux à quatre travées. Les façades principales, habillées de briques rouges-orange, et les grandes fenêtres encadrées de pierres ou de briques moulurées donnent à la rue un tout autre caractère d'influence prussienne (fig. 12).

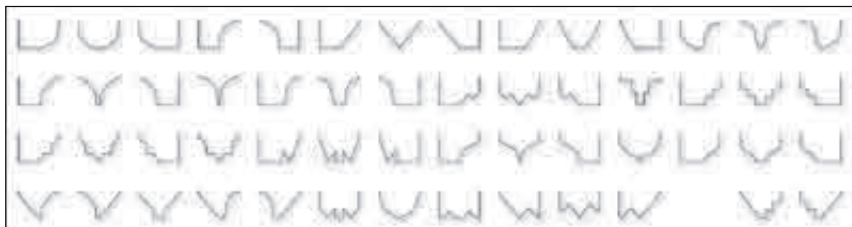
Fig. 14.- Malmédy, quartier du Pont Neuf, relevé des motifs d'ardoises.  
© Noémie Lambert, 2020.

Tout comme l'a fait Max Maréchal<sup>43</sup>, étudiant en pharmacie, en 1927, nous nous sommes intéressée aux différents dessins présents sur les façades. Il nous a semblé pertinent d'effectuer une recherche similaire. Nous avons donc parcouru les rues du quartier du Pont Neuf et photographié toutes les façades d'ardoises pour ensuite les retracer et les classer en fonction du type de dessin et du nombre d'ardoises particulières utilisées<sup>44</sup>. Il en existe une très grande variété mais malheureusement remarquée par un public restreint. Nous avons compté 21 dessins d'ardoises différents (fig. 14), qui peuvent être inversés, répartis sur deux ardoises et combinés entre eux. Le nombre de figures est donc en réalité bien plus élevé et leurs différentes combinaisons en sont d'autant plus variées. On peut distinguer deux types de « fresques ». Il y a les horizontales qui prennent place entre les étages (fig. 15). Les plus fréquentes sont composées d'ardoises découpées en demi-cercle et en triangle, de simples dessins qui offrent pourtant déjà une grande diversité d'assemblage. Il y a ensuite les fresques verticales (fig. 16) ou en losange, qui se trouvent au niveau des trumeaux. Dans certains cas, des fresques triangulaires sont présentes sous les seuils ou complètent les motifs horizontaux. Ce travail demande un savoir-faire particulier pour sa mise en œuvre mais également pour sa conception : le choix des dessins faisait l'objet d'une réflexion de la part du couvreur expérimenté, pour renforcer les lignes dominantes de la façade. Ainsi, on retrouve plus fréquemment des fresques horizontales sur les habitations plus larges et des fresques plutôt verticales sur les maisons étroites<sup>45</sup>. Ces dessins sont souvent composés d'ardoises de base arrondies ou rectangulaires. Celles-ci sont associées avec des formes plus élaborées, offrant ainsi une variété de combinaisons presque infinie.

Cette diversité est encore grande aujourd'hui alors que de nombreux dessins ont disparu. Nous les connaissons grâce aux relevés de Max Maréchal de 1927, qui montrent parfois des ardoises très particulières. À l'heure actuelle, certains dessins ne se retrouvent plus sur aucune façade du quartier du Pont Neuf<sup>46</sup>.

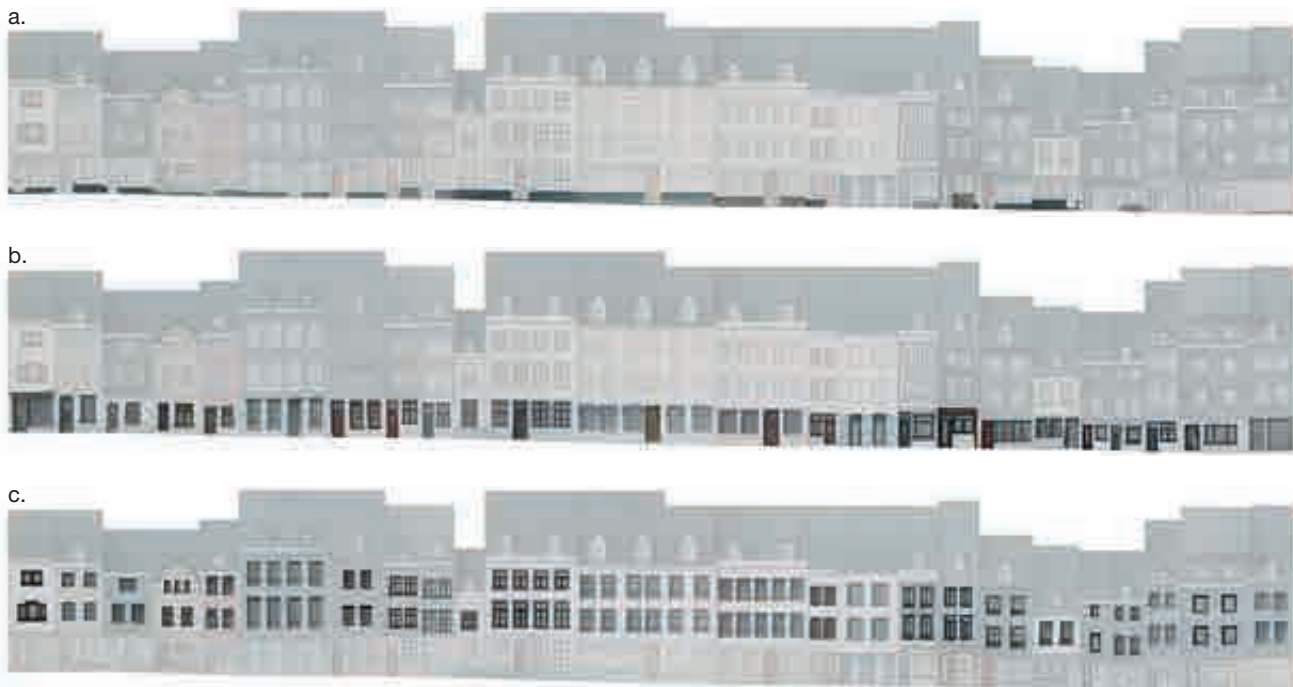
Fig. 18.- Malmedy, rue la Vaulx, dessin à l'aquarelle retravaillé par ordinateur :  
a. mise en évidence des soubassements ; b. mise en évidence des baies du rez-de-chaussée ; c. mise en évidence des baies des étages.  
© Noémie Lambert, 2019.

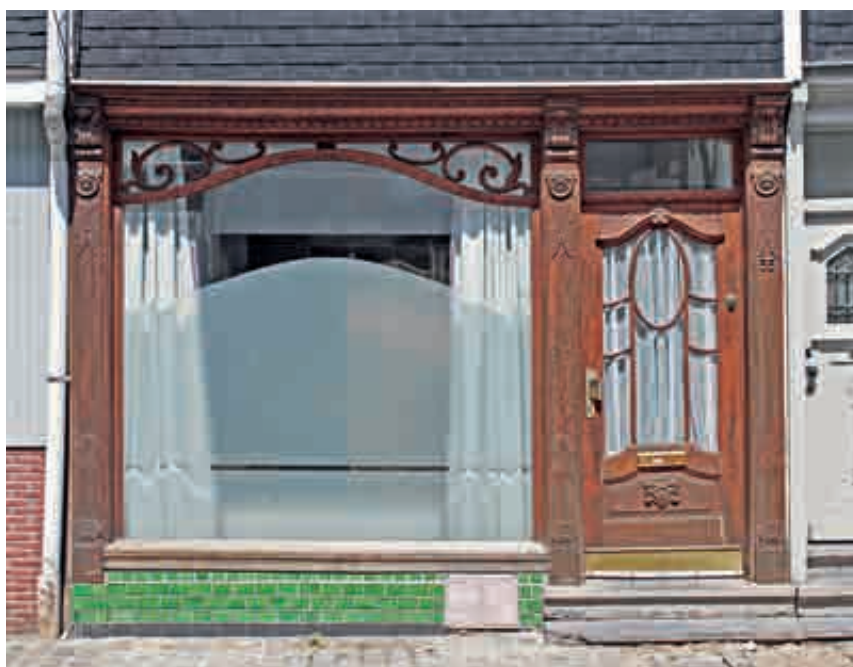
Fig. 19.- Malmedy, rue la Vaulx n° 55, vitrine.

La partie de façade correspondant au rez-de-chaussée est donc composée d'un soubassement en pierre surmonté d'une partie en ossature. Il existe ensuite deux configurations possibles (fig. 18b). La première comprend la présence de la porte d'entrée et d'une fenêtre « classique », le reste du mur étant soit enduit, soit recouvert d'ardoises. La deuxième comporte toujours la porte d'entrée mais la partie restante est occupée par une vitrine, ces deux éléments forment alors un ensemble cohérent avec des menuiseries très travaillées (fig. 19). Ce type de devanture est assez récurrent et témoigne de la présence de nombreux commerces dans ces rues, bien que les menuiseries d'origine aient souvent disparu.

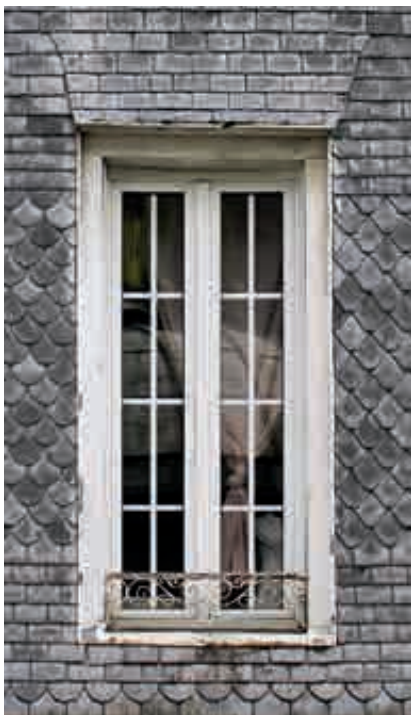
Fig. 21.- Malmedy, place du Pont Neuf n° 15, fenêtre.

À certains endroits de la façade, les ardoises formaient des éléments de rejet d'eau en saillie appelés « coyaux » (fig. 21). Ils étaient souvent employés à partir du premier étage et au-dessus des baies pour protéger le rez-de-chaussée ainsi que ces dernières des pluies battantes.

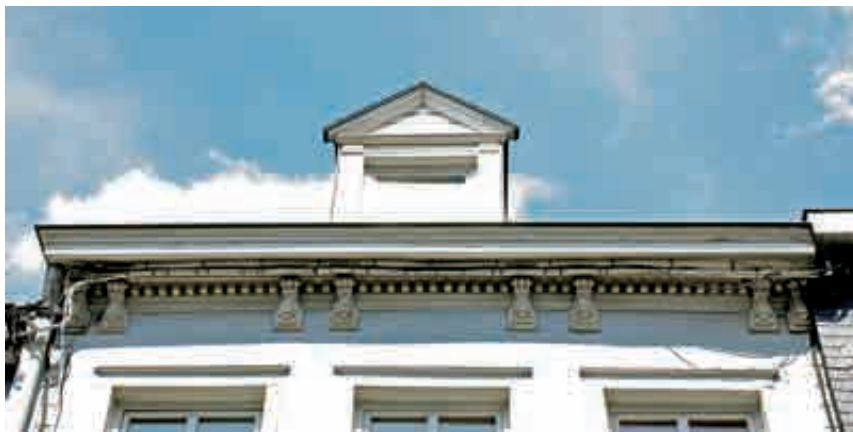
Fig. 22.- Malmedy, rue la Vaulx n° 77, corniche.  
© Noémie Lambert, 2020.

La **corniche** et ses moulures sont également des éléments fort présents (fig. 22). Souvent de couleur blanche, elles forment une saillie importante qui protège la façade des fortes pluies, tout comme les coyaux. La forme de la toiture dépend des spécificités locales. Dans les zones pluvieuses, les forêts sont plus abondantes et offrent donc la possibilité de construire de plus grandes charpentes aux fortes inclinaisons pour faciliter l'évacuation de l'eau. De cette manière, on retrouve des combles

aux hauteurs importantes, permettant d'y aménager un étage habitable supplémentaire nécessitant donc un apport de lumière. C'est pour cette raison qu'on retrouve très fréquemment une **lucarne** juste au-dessus du niveau de la corniche. Elle est surmontée d'un fronton triangulaire et est soit munie d'un encadrement blanc comme les autres fenêtres, parfois agrémenté de moulures, soit revêtue d'ardoises.

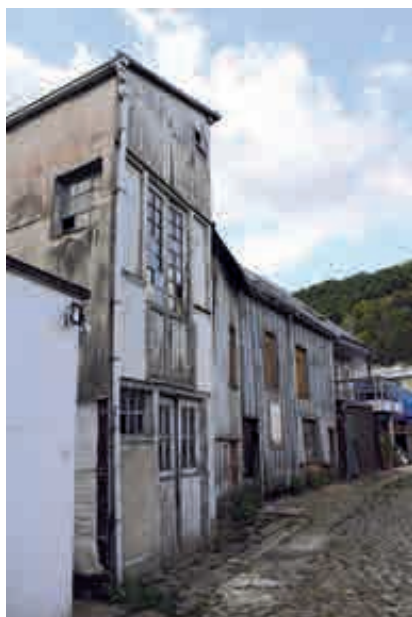
Avec le temps, les besoins ont évolué et ont engendré la construction de nombreuses **annexes** à l'arrière des habitations. Appelées *xhurres*<sup>70</sup>, il s'agissait souvent de petites granges, d'ateliers, poulaillers, etc. Celles-ci étaient également construites en bois, certains exemples sont encore présents aujourd'hui (fig. 23). Des pièces de vie ou de nuit ont également pris place dans de nouvelles annexes en fonction des besoins de la famille, construites alors en maçonnerie. Enfin, l'arrivée de la voiture a entraîné l'apparition des garages. On constate donc que les îlots sont fortement chargés par la présence de ces volumes secondaires et privent certains espaces de luminosité.

Fig. 23.- Malmedy, rue Neuve, annexes à l'arrière des habitations.  
© Noémie Lambert, 2020.

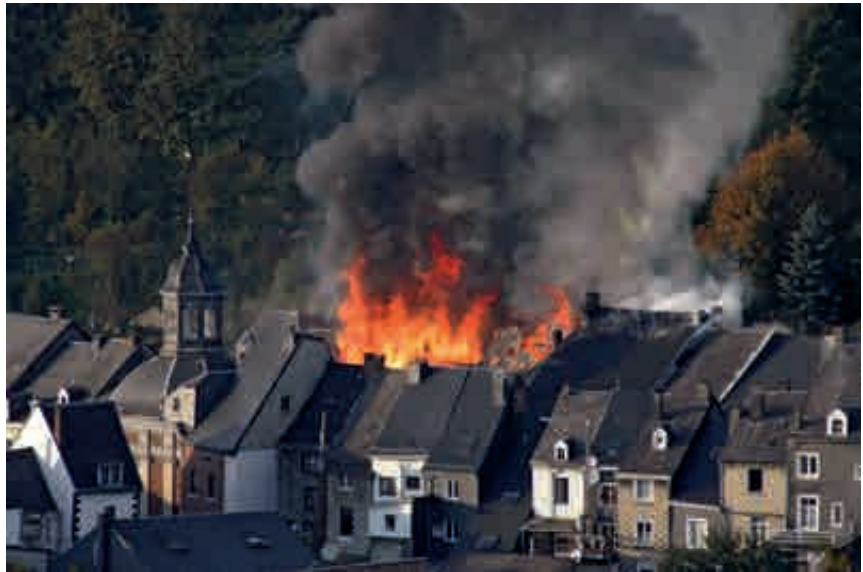
Fig. 24.- Malmedy, rue Haute Vaulx, incendie de 2004.  
Auteur inconnu.

Bien que certaines rues aient échappé au désastre de la guerre, les risques d'incendies y sont toujours bien présents. Les plus récents ont eu lieu en 2004 dans la rue Haute Vaulx (fig. 24), en 2011, dans la rue Neuve et en 2022, dans la rue la Vaulx. Le danger réside essentiellement dans la propagation du feu. En effet, les incendies se limitent rarement à une seule habitation et provoquent des dégâts importants sur toute une portion de rue. Celui de 2004 s'est déclaré au 2<sup>ème</sup> étage d'une maison puis s'est répandu dans les habitations voisines par les toitures, ces dernières communiquant fréquemment entre elles. Quatre maisons y ont été détruites et sont maintenant remplacées par un immeuble de logements sociaux. Les incendies de 2011 et 2022 ont également fait des dégâts mais plus limités car toutes les habitations sont encore debout à l'heure actuelle.

Ces problèmes de propagation du feu sont liés aux matériaux de construction et à leur mise en œuvre. La plupart de ces maisons partagent le même mur de refend, fait de colombage et torchis. La frontière entre les logements est donc très mince, en plus d'être inflammable.

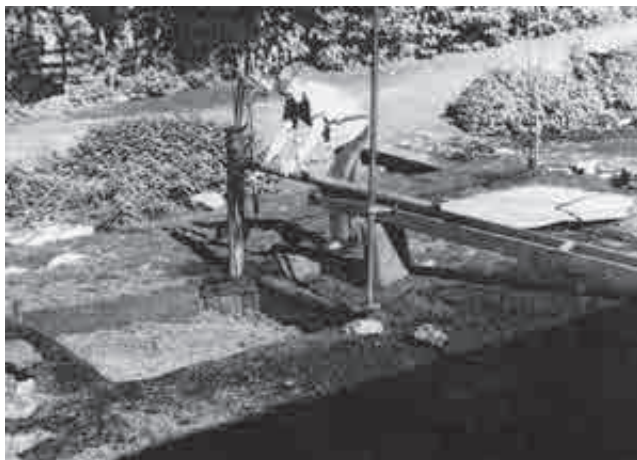
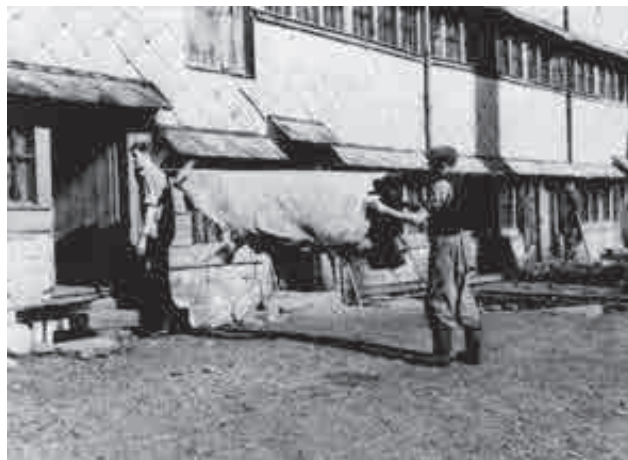
*Fig. 7-8.- Idem, les fosses extérieures et le transport des peaux.  
D'après RENARD André, 1973-1974, p. 56 et 62.*

Le tannage proprement dit peut commencer ; il se fait dans les fosses situées autour de la grange, à l'extérieur (fig. 7).

Les peaux y subissent la plus longue étape du tannage, appelée le recouchage. Chaque fosse contient un empilement de peaux recouvertes chacune d'une couche de 3 cm de tan, empilement achevé par une couche épaisse de 30 cm d'écorces moulues. Sur le dessus, des madriers en chêne lestés de grosses pierres sont placés pour bien damer l'ensemble. Enfin, de l'eau<sup>25</sup> et le mélange nécessaire au tannage sont injectés. Après un an de macération, les peaux sont relevées, lavées à l'eau pure, battues afin d'ôter les derniers morceaux de tan humide et ensuite, brossées.

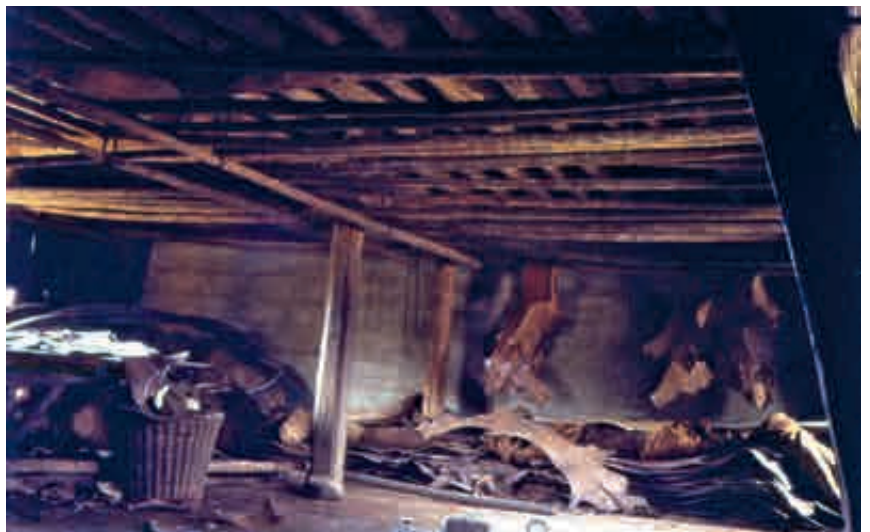
*Fig. 10.- Malmedy, la tannerie Schmitz-Kalpers, séchage des peaux.  
Photographie ancienne. © a.s.b.l. CRHEHA.*

La dernière étape du tannage est le séchage. Les peaux retirées des fosses et brossées sont séchées en trois temps. D'abord, on laisse dégoutter les peaux dans les séchoirs de la grange, déposées sur les perches en bois servant au transport (fig. 8). Les parties qui sèchent trop rapidement sont recouvertes d'un tan déjà utilisé qui va réhumidifier le cuir afin que le séchage soit bien homogène. Elles sont ensuite posées sur des trépieds en bois à l'extérieur, si le climat le permet. Enfin, les têtes de peaux sont séchées : les peaux sont placées bien écartées sur un échafaudage, les têtes orientées au vent.

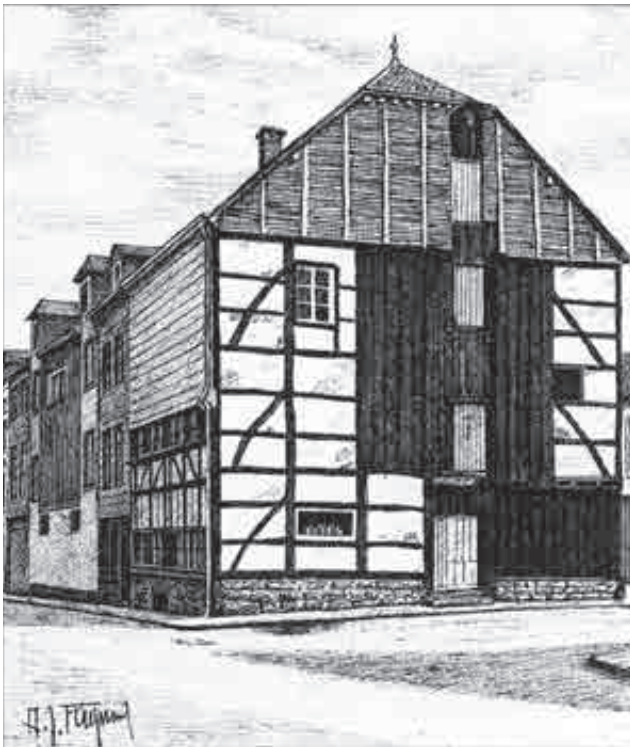
D'après FAGNOUL Albert J., 1981, p. 269.

Fig. 12.- FAGNOUL Albert J., Malmedy, la grange Waty, avant rénovation, dessin.

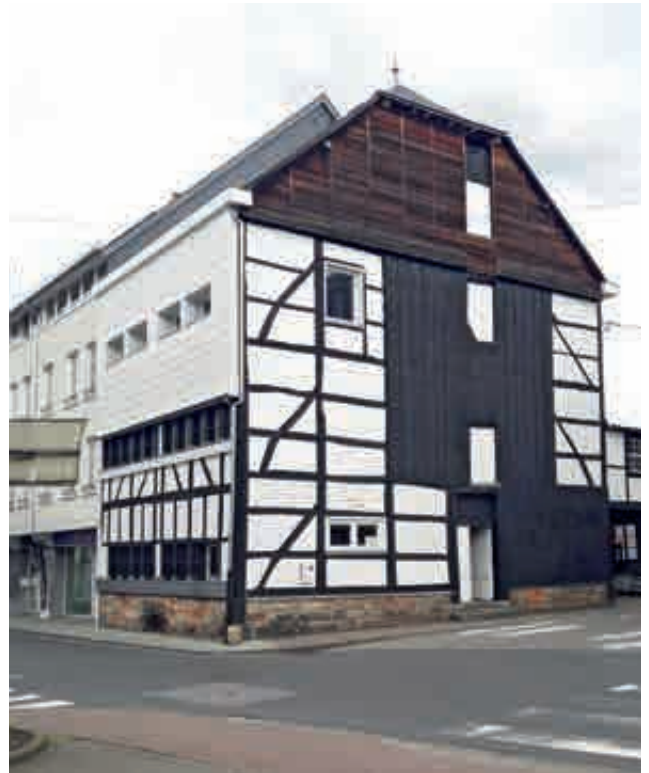
© Alissa Diffels, 2018.

Fig. 13.- Idem, après rénovation.

En 2014, des travaux de restauration sont entrepris. Afin de conserver les façades extérieures d'origine, le bâtiment est isolé par l'intérieur. Quatre ouvertures ont été ajoutées au deuxième étage en façade à rue. Les pans-de-bois et l'enduit de protection du torchis ont été peints. Les barreaux des baies du rez-de-chaussée ont été conservés. Les anciennes fenêtres ont presque toutes été remplacées par des fenêtres à double vitrage, seules celles de l'annexe arrière sont toujours d'origine. Afin de permettre un accès plus aisé entre les niveaux, le plancher a été percé pour y insérer un escalier ; celui-ci pourrait, en cas de besoin, être poursuivi jusqu'au dernier étage. Le plancher du premier étage a été refait pour permettre le stockage des marchandises ; les autres planchers sont toujours d'origine. Les ardoises métalliques n'existant plus, elles ont été remplacées.

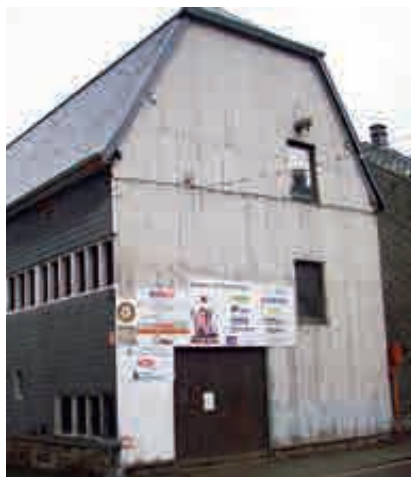
© Couleur café a.s.b.l.

Fig. 17.- Malmedy, la « hore Kinon », avant rénovation.

Ce bâtiment abritant majoritairement des bureaux nécessitant de la lumière naturelle, le pignon à rue a été retravaillé : ayant très peu d'ouvertures à l'origine, il est aujourd'hui assez ouvert, mais la division des baies respecte la structure intérieure en colombage.

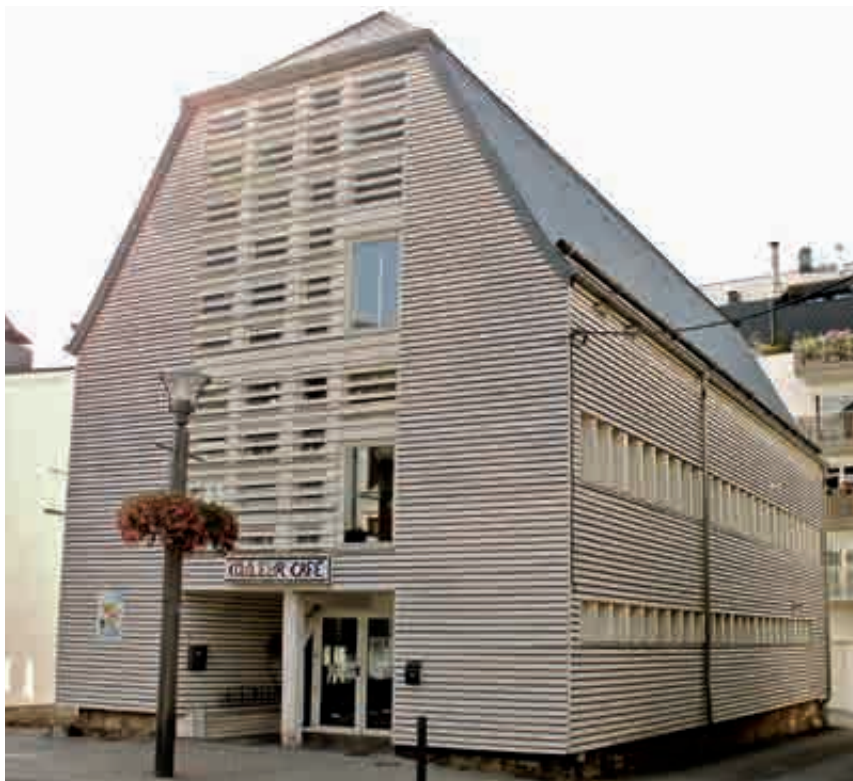
Fig. 18.- Idem, après rénovation.  
© Noémie Lambert, 2020.

Le choix d'isoler le bâtiment par l'extérieur a permis de conserver l'atmosphère chaleureuse que dégage l'intérieur d'une tannerie, par sa charpente et le torchis enduit apparents.

L'aménagement intérieur ne dénature pas les espaces : l'escalier longeant la façade latérale respecte l'entre-axe des pans-de-bois, les châssis de fenêtres sont placés devant les poteaux de l'ossature...

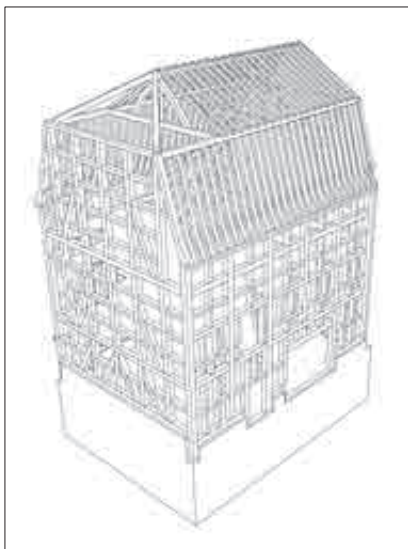
© Alissa Diffels, 2018.

Fig. 24.- Idem, modélisation en 3D de la structure.

## Sa structure (fig. 24)

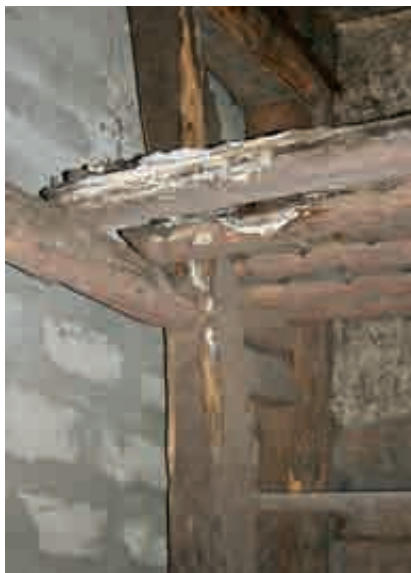
Fig. 28.- Idem, mérulle attaquant les bois de la structure porteuse.

Dans le cadre de notre travail de fin d'études, nous avons réalisé une analyse de l'état de la grange, reprenant les différentes pathologies constatées et énonçant des hypothèses quant à leurs causes<sup>37</sup>.

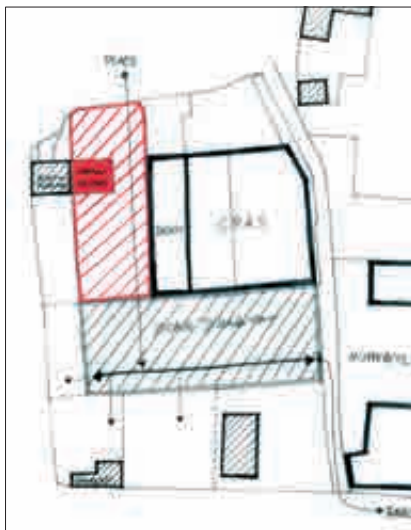
© Alissa Diffels, 2018.

Fig. 29.- Idem, schéma de proposition de l'aménagement de la parcelle.

La superficie de la parcelle permet d'envisager la possibilité de la subdiviser en deux : une première partie avec l'ancienne grange pourrait être revendue à la commune ; la seconde partie que le propriétaire conserverait pourrait devenir une zone d'habitat (environ 1.600 m<sup>2</sup>).

La servitude existante pourrait être intégrée dans le futur aménagement. Ce dernier pourrait comprendre un chemin reliant le RAVeL à la place des Arsilliers, sur lequel seraient greffés des accès au terrain enclavé ainsi qu'aux futurs terrains résultant de la division des parcelles actuelles.

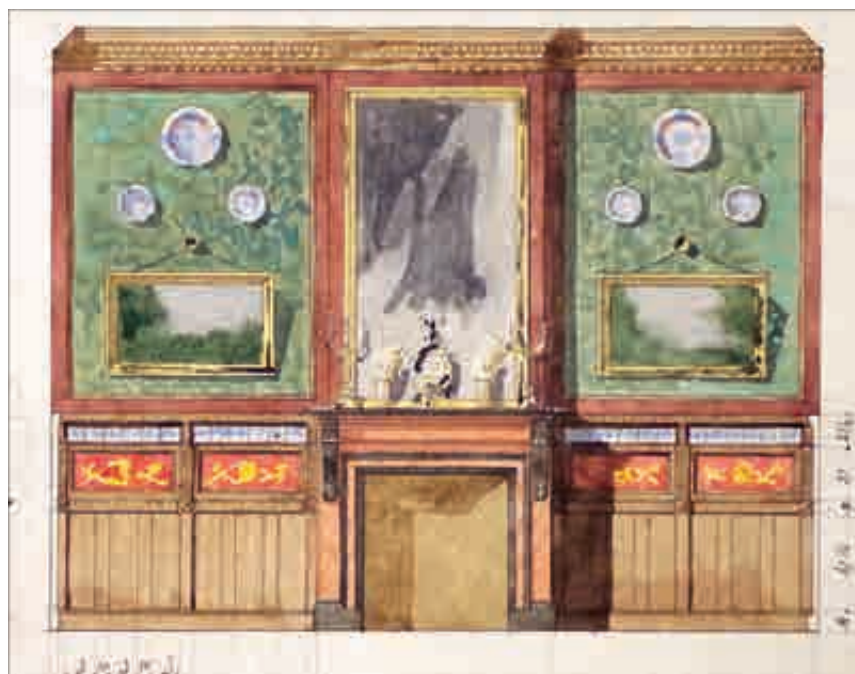
Fig. 6.- Idem de la fig. 3, détail [salle à manger].

La salle à manger se présente dans un style différent (fig. 6). Les lambris montrent un décor soigné, surtout en partie supérieure. Les montants arborent des pointes de diamant surmontées de triglyphes. Entre ceux-ci, deux panneaux superposés accueillent des décors rapportés : des tapisseries en bas et des carreaux de faïence en haut. Comme dans le salon, le mur est peint (en rouge) et présente un grand cadre mouluré dans lequel est posé du papier peint (vert). Ce plan atteste du sens du détail de l'architecte, reprenant un décor d'assiettes et de peintures sur les murs et des bibelots sur la tablette de cheminée.

La cheminée est en marbre rouge et noir. Le décor y est concentré sur les deux consoles placées sur les piédroits pour soutenir la tablette. Elles sont décorées d'un relief chanfreiné rectangulaire et surmontées d'une palmette en coquille. La dalle de foyer, en pierre de couleur claire, présente un décor à motifs de chevrons. Le plafond est similaire à celui du salon : une répétition de moulures rectangulaires, avec le long des murs une alternance d'éléments rectangulaires et des carrés dans lesquels s'insère un disque (fig. 5).

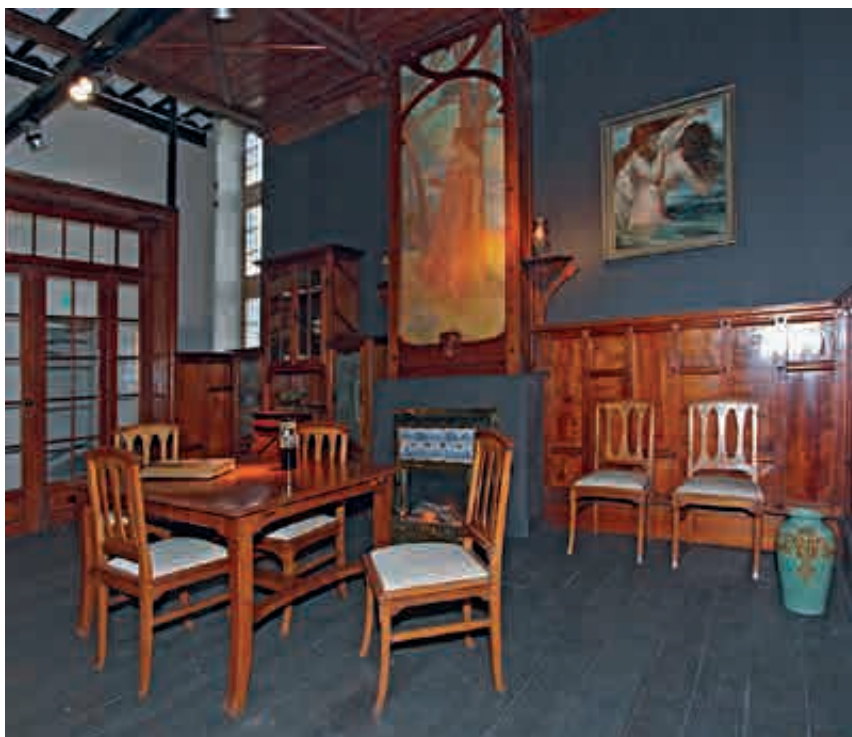
Fig. 7.- Liège, maison d'Auguste Bénard : reconstitution de la salle à manger lors de l'exposition Paul Jaspar architecte (1859-1945) : patrimoine et modernité, présentée au Grand Curtius à Liège, du 5 septembre au 25 octobre 2009. Liège, Grand Curtius, département des arts décoratifs (inv. : 1971/107, 1957/222, 1988/8, 1931/EY/64, 1978/63 et 1995/YR/24).  
© Benoit Carpeaux.

La pièce la plus remarquable de l'habitation est indéniablement la salle à manger (fig. 7-8). Les lambris sont rythmés par des panneaux rectangulaires et carrés qui se répètent selon un motif en tête-bêche. Les montants sont ornés de cabochons ronds.

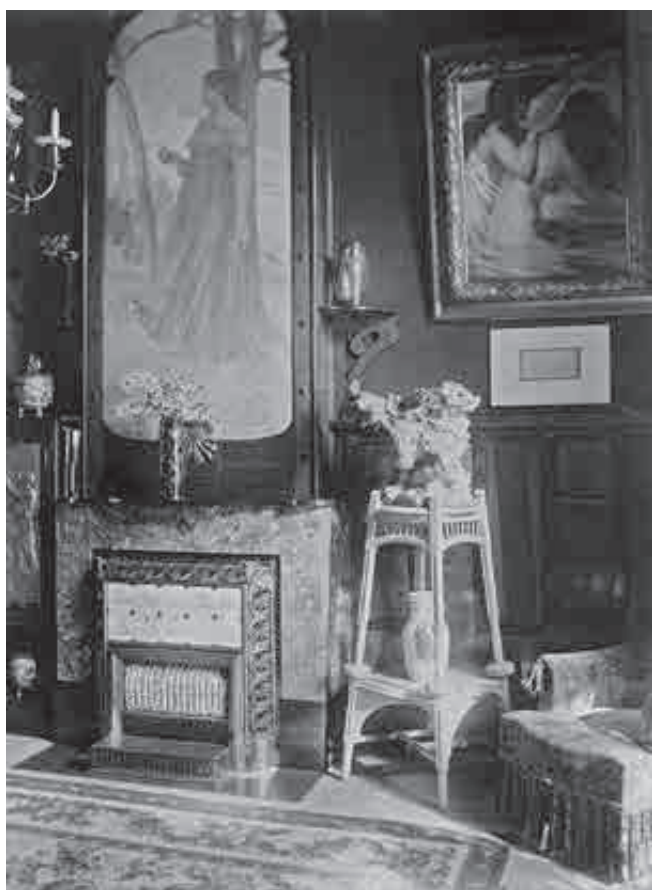
Fig. 8.- Idem : salle à manger, photographie non datée.  
© Musée Wittert ULiège.

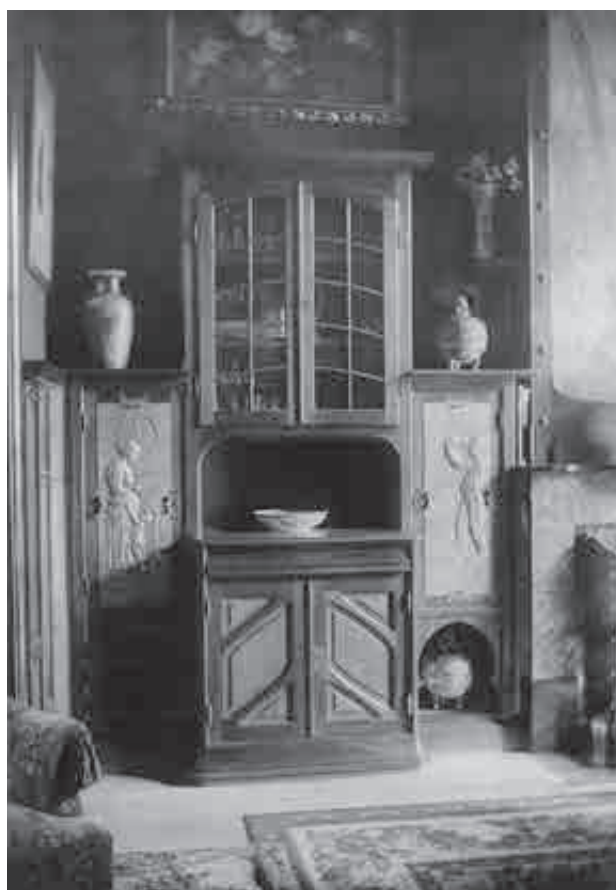
Fig. 9.- Idem : salle à manger, photographie non datée.  
© Musée Wittert ULiège.

Le meuble-vitrine est conçu pour être intégré aux lambris, devenant ainsi immeuble par destination (fig. 9). L'architecte l'élabore selon une forme rationalisée du buffet traditionnel. Il se présente sous la forme d'une armoire à deux portes, surmontée d'une vitrine. Sa composition est rigide, très linéaire, avec peu de courbes. Les vantaux du corps inférieur sont ornés de panneaux rectangulaires traversés par deux moulures obliques. Ce décor se retrouve également sur les faces latérales de la vitrine. Cette partie centrale est flanquée de deux armoires, dont les portes sont recouvertes de bas-reliefs en étain réalisés par Oscar Berchmans<sup>102</sup>. Ils illustrent des scènes paysannes dans un décor naturel : celui de gauche représente une femme et un enfant dans une cuisine, celui de droite évoque un paysan se désaltérant à l'aide de sa gourde dans un paysage rocailleux, son bâton et une botte végétale à ses pieds. Sous les bas-reliefs se présentent, à gauche, plusieurs tiroirs et, à droite, une niche en forme d'arc brisé outrepassé<sup>103</sup>. Les gonds des vantaux et les fixations qui maintiennent les plaques décoratives arborent une découpe en forme d'accolade, tandis que les serrures sont à découpe en anse de panier.

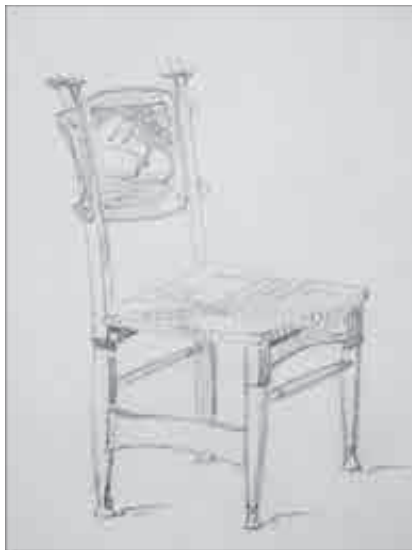
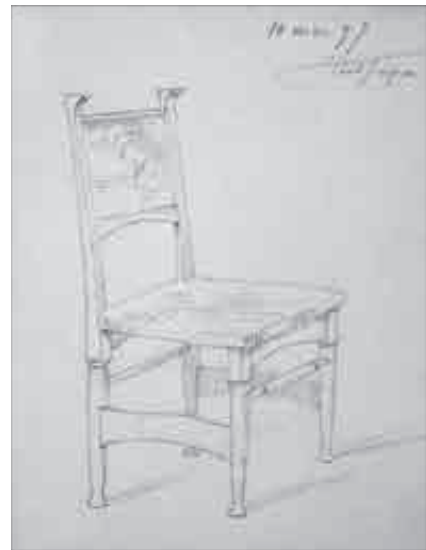
© Liège, Centre d'Archives et de Documentation de la C.R.M.S.F., fonds de la Ville de Liège, fonds Paul Jaspar, dossier sans numéro.

Fig. 26.- JASPAR Paul, *Projets de chaise*, crayon sur papier, non signé et non daté (à gauche), signé et daté : Paul Jaspar 10 mai 97 (à droite).

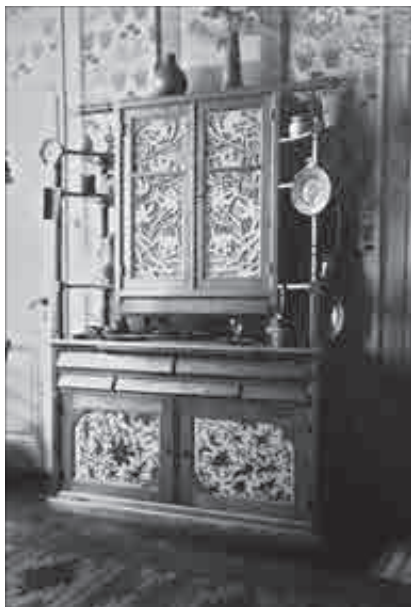
Fig. 28.- Buffet par Paul Jaspar chez Émile Jaspar r. Pot d'Or, photographie non datée.

Le premier meuble est un buffet destiné à l'habitation d'Émile Jaspar (fig. 28). Il compte deux corps. L'inférieur est composé de tiroirs et de deux vantaux, arborant des panneaux rectangulaires à deux coins arrondis et recouverts d'un décor végétal, possiblement du tissu ou du papier peint. La partie supérieure est à deux vantaux ornés d'un décor végétal de bois ajouré. Ils sont flanqués d'étagères dont les montants sont pourvus d'attaches afin d'y pendre de la vaisselle.

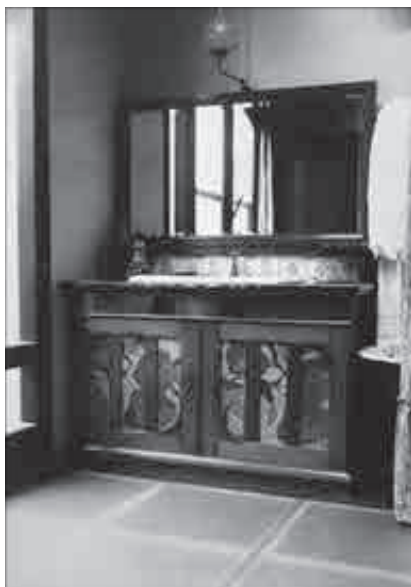
Fig. 29.- Lavabo p. Paul Jaspar, photographie non datée.

Le second exemple est un lavabo pour la maison de l'architecte (fig. 29). Le bas du meuble montre des caractéristiques similaires à celles du buffet élaboré pour son frère : comme ce dernier, il est divisé en deux vantaux présentant des panneaux rectangulaires à deux coins arrondis. Ici, ils sont en outre divisés par trois moulures. À nouveau, ils sont recouverts de motifs végétaux, sans doute du papier peint ou du tissu. Une frise de carreaux de Delft, un grand miroir rectangulaire et deux consoles surmontent le meuble bas.

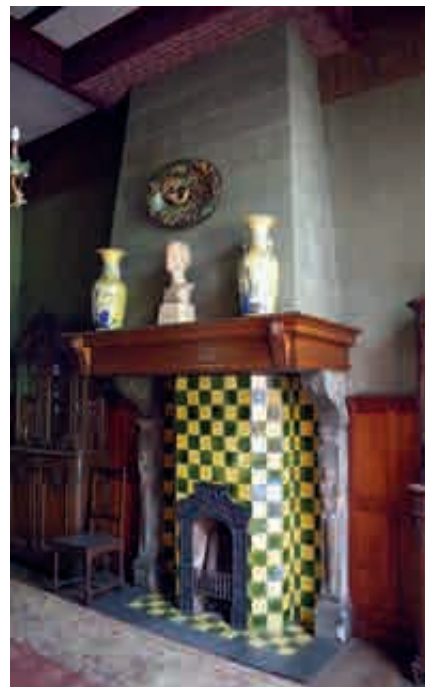
Fig. 34.- Liège, maison Rassenfosse : cheminée de la salle à manger.  
© Roxane Yans, 2019.

Plusieurs matériaux composent la cheminée : le linteau et la tablette sont en bois, tandis que les piédroits et leur base sont en pierre (fig. 34). Sur un plan, ces derniers sont ornés d'un vase allongé à décor de feuilles stylisées. Finalement, ils sont bien décorés d'un vase mais surmonté d'une colonne ionique recouverte d'un masque féminin. Les consoles sont, quant à elles, agrémentées d'écailles et d'un ove duquel descend un filet en fusarolles. Le foyer est en métal, tandis que le fond de la cheminée et la dalle foyère sont parés de carreaux de couleurs jaune et vert. Le linteau est souligné par des fausses consoles, censées soutenir la tablette : elles sont ornées de motifs géométriques et d'une tête de lion. Il est très probable que les piédroits et les consoles soient des éléments de réemploi : la pierre dont ils sont constitués montre de nombreuses traces de vieillesse et d'usure. De plus, l'aspect de la pierre des piédroits ou des consoles comporte peu de similarités.

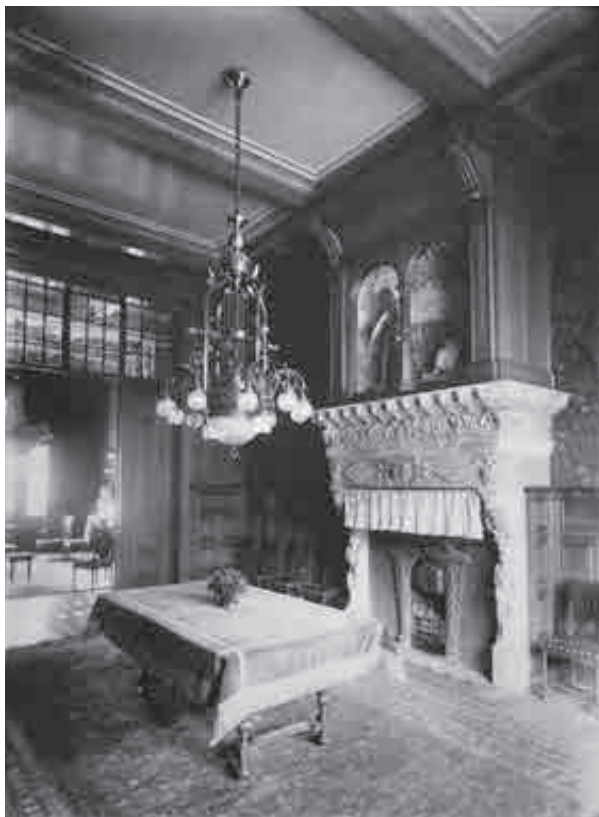
Fig. 38.- Liège, hôtel Braconnier : cheminée de la salle à manger, photographie non datée.

Du côté de la salle à manger, la porte est plus simple : surmontés d'une imposte vitrée, les vantaux comportent chacun un panneau rectangulaire encadré par deux panneaux carrés (fig. 38). Les lambris muraux y sont plus complexes. Ils sont rythmés par des petits panneaux rectangulaires organisés en registres. Leurs montants prennent l'apparence de petites colonnes d'ordre dorique ornées de cannelures, de masques, et dont le chapiteau est rehaussé de perles. La cimaise est soutenue par une frise de corbeaux ressemblant à des mutules.

La cheminée comporte un manteau en pierre dont le linteau est paré d'une moulure à denticules et frise végétale. L'espace sous la tablette accueille une frise à mutules et à petits masques souriants. Le trumeau est, quant à lui, en bois et abrite une niche dont l'ouverture est constituée en baie double, faisant écho à celles retrouvées sur les façades de l'édifice. Le pilier central y prend la forme d'un balustre en poire sur un piédestal hexagonal rehaussé de motifs en pointe de diamant. La panse du balustre est agrémentée de godrons à listel, tandis que le chapiteau est recouvert de palmettes d'acanthé et de feuilles biconvexes. Les montants latéraux sont, en réalité, des petits piliers engagés qui sont rehaussés de rosaces sous leur chapiteau. À l'intérieur de la niche se déroule une scène champêtre. Elle illustre deux paysans au bord d'un champ de blé : à gauche, un homme debout tenant un sac en toile et semant son contenu, à droite, une femme se reposant au pied d'un arbre. L'entablement de la cheminée est encadré de consoles arborant un décor à feuilles de lierre entrelacées. Une photographie conservée dans le fonds Paul Jaspar et annotée par ce dernier, nous apprend que le cache en fonte servant à encadrer le foyer est un remploi. Son origine n'est malheureusement pas mentionnée. Il est fort possible qu'il en soit de même pour les piédroits, à l'instar de la maison Rassenfosse.

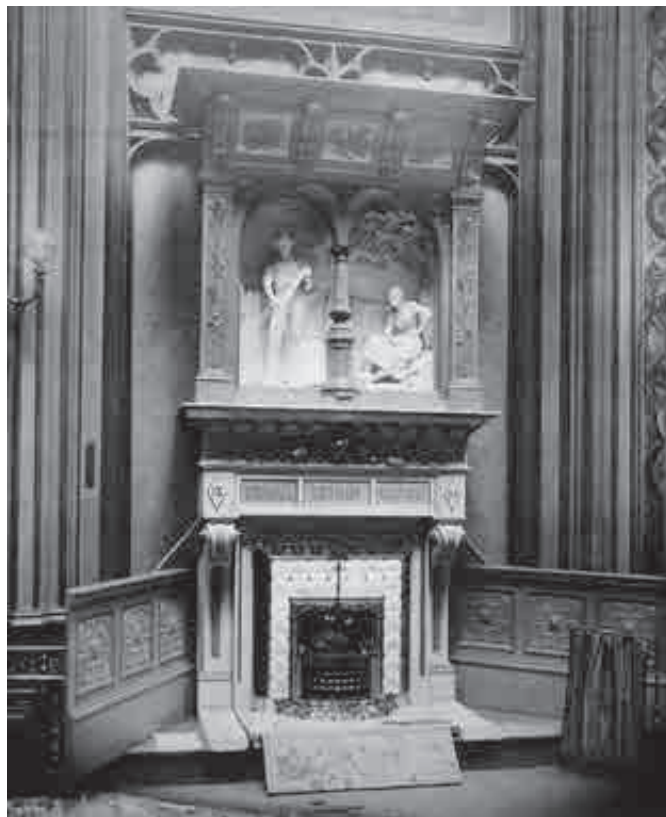
Fig. 39.- Cheminée, photographie.

La cheminée de cette salle à manger est presque identique à une autre représentée sur une photographie retrouvée dans le fonds d'archives de l'architecte (fig. 39). Celle-ci est néanmoins équipée d'un foyer très similaire aux réalisations d'Oscar Berchmans. La photographie ne comportant malheureusement aucune annotation, seuls des hypothèses peuvent être émises à son sujet. Étant donné le millésime « 1894 » qu'elle arbore sur son linteau, il est fort probable qu'elle ait été réalisée pour l'Exposition universelle d'Anvers de 1894.

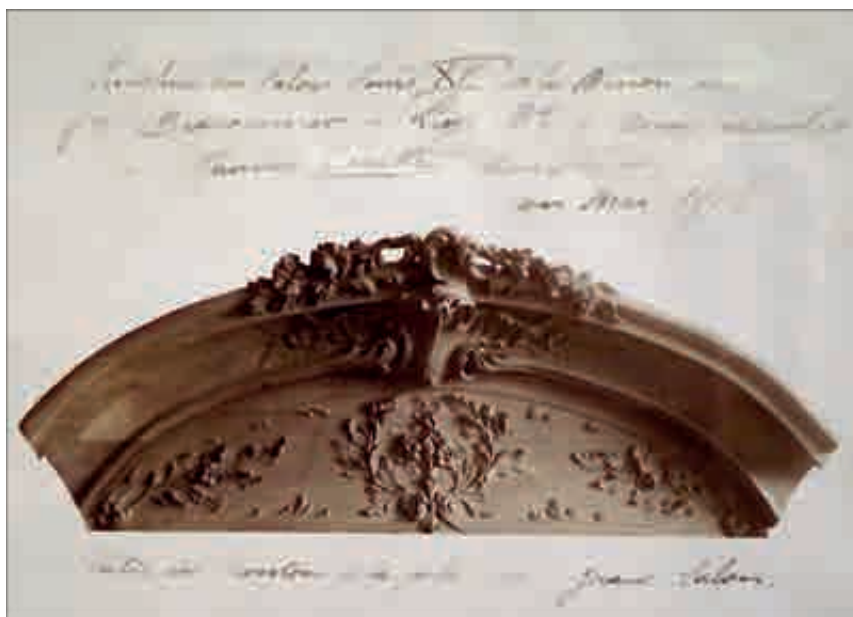
Fig. 44.- Sculpture du Salon Louis XV (de la maison de M<sup>eur</sup> Braconnier à Liège B<sup>d</sup> d'Avroy) exécutée par Maurice Garitte sculpteur en mar 1906. Partie du Fronton de la porte vers le Grand Salon, *photographie non datée*.

Comme mentionné précédemment, Paul Jaspar a collaboré à la réalisation de chaises avec son ami le sculpteur Joseph Rulot, projet exceptionnellement bien documenté. Un autre artiste est mentionné dans un texte repris sur une photographie illustrant le décor d'une partie du fronton de la porte du grand salon de l'hôtel Braconnier : il s'agit du sculpteur Maurice Garitte (fig. 44). Malheureusement, aucune information ou documentation n'existe à son sujet.

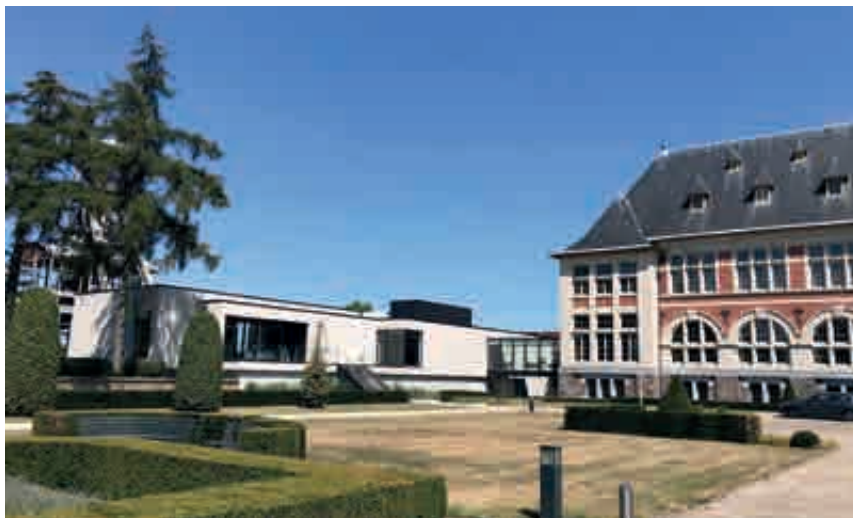
Fig. 15.- Idem, bâtiment historique et extension.

En effet, les plans de la situation initiale et les plans actuels montrent que les espaces n'ont pas fondamentalement changé dans leur volumétrie. Au contraire, l'architecte a exploité les espaces existants au maximum afin d'optimiser la capacité de l'hôtel et d'y intégrer 70 chambres. La matérialité de la structure, le béton, a sans doute joué un rôle dans sa conservation, celui-ci possédant un avantage non négligeable, sa résistance au feu. Une autre manière de conserver le dialogue entre enveloppe et espaces intérieurs utilisée par l'architecte fut de garder la lecture de l'ampleur de la bâtisse, visible en façade, dans les espaces intérieurs. Le bâtiment est en effet très imposant et a beaucoup de prestance. Son désir était que ce sentiment de grandeur soit autant perceptible de l'extérieur que de l'intérieur. Pour ce faire, il a eu recours à différentes procédés. Les faux plafonds intégrant les techniques, dont la hauteur de complexe fut réduite au maximum, sont décaissés afin de créer un jeu de lumière, ce qui accentue la hauteur des pièces ; cela se retrouve dans les couloirs de circulation, les espaces de restauration et même, jusque dans les chambres (fig. 13-14). L'architecte a jugé adapté de travailler les espaces intérieurs dans un esprit Art Déco, qu'il qualifie de *style d'époque mais contemporain*<sup>30</sup>. Les faux plafonds – et bien d'autres détails – comportent des moulures simples : tout en étant très contemporains, ils s'associent très bien avec le style du bâtiment en façade. L'esprit présent à l'extérieur est donc transposé à l'intérieur via les finitions, en plus de l'organisation spatiale des éléments. Au nord du bâtiment existant, une annexe contemporaine a été conçue, le programme imposé par les clients étant trop important pour le seul bâtiment existant : il s'agit d'un emboîtement de volumes rectangulaires à toiture plate, avec un soubassement en retrait. L'extension est donc contemporaine dans son expression et sa matérialité. Une passerelle en verre la relie au bâti ancien ; elle est située dans le prolongement du couloir central existant. Comme pour le bâtiment original, le soubassement de l'extension contemporaine devait être en pierre, ce qui ne sera finalement pas le cas pour une question de budget. Enfin, les ouvertures de l'annexe cadrent vers les éléments historiques du site (fig. 15).
