BULLETIN DE LA COMMISSION ROYALE  
DES MONUMENTS, SITES ET FOUILLES  
TOME 38 – 2023

TOME 38 – 2023

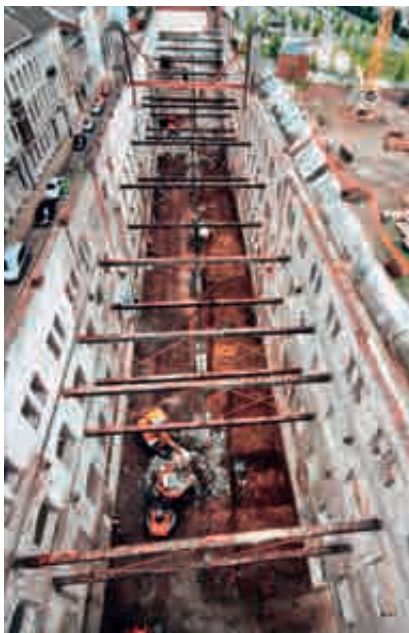
Fig. 16.- Verviers, hôtel Van der Valk, chantier de destruction et reconstruction de la structure intérieure.

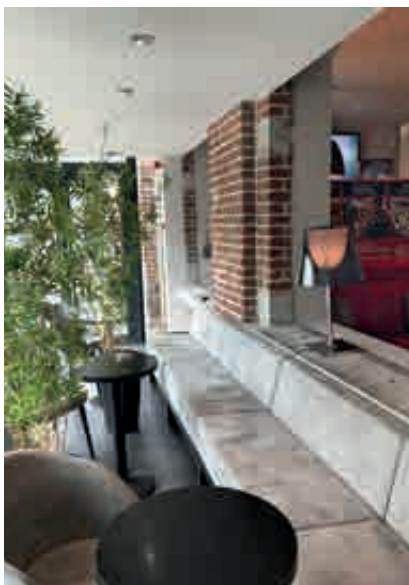
Fig. 17.- Idem, extension accueillant l'espace bar avec la façade d'origine visible.

Dans l'article « Gare au façadisme » rédigé en 1998 par le Conseil des Monuments et Sites de Québec, on peut lire : *Marier l'ancien et le nouveau, c'est beaucoup plus qu'intégrer une façade de vieilles pierres à une construction nouvelle. Encore trop de ces coquilles vides se font passer pour des témoins de notre héritage culturel bâti*<sup>31</sup>. Le façadisme, qui consiste en la dissociation de l'enveloppe de l'édifice et de son intérieur<sup>32</sup>, est encore longuement discuté à l'heure actuelle. Alors que certains soulignent que c'est une manière de conserver le visage de nos villes, d'autres certifient que le patrimoine n'est ainsi en rien conservé, bien au contraire. L'hôtel Van der Valk à Verviers<sup>33</sup> a été créé dans un ancien dépôt de douane<sup>34</sup>, qui ne conserve plus que sa façade d'origine. Le bâtiment étant voué à la démolition, l'architecte explique qu'il a été décidé de faire table rase de tout l'intérieur du bâtiment, du sol jusqu'à la toiture : *la stabilité n'était pas bonne, les espaces intérieurs ne correspondaient pas du tout à la nouvelle fonction et remettre tout ça aux normes aurait été fastidieux*<sup>35</sup>. Ainsi, tandis que les façades ont été restaurées avec un grand respect (sablage, rejointoiement et remplacement des briques défectueuses), sans y apporter aucune modification, la structure interne a été totalement détruite (fig. 16). L'ancien dépôt était autrefois divisé en trois volumes, chacun chapeauté d'une toiture à quatre pans. Aujourd'hui, cela n'est plus visible : une seule toiture, isolée lors de sa remise à neuf, recouvre l'entièreté du volume. Les murs ont également été isolés par l'intérieur au moyen de contre-cloisons et tous les châssis ont été remplacés. C'est donc en partant de cette boîte vide que l'architecte a composé les nouveaux espaces. La hauteur des planchers actuels est identique à celle des planchers anciens, afin de rester cohérent avec les hauteurs d'allège des baies. L'architecte a composé le bâtiment suivant trois lignes directrices : le programme des fonctions et surfaces imposé par le client, le positionnement des poteaux de soutien en fonction des grands axes et finalement, le cloisonnement qui se calque sur les distances entre chaque baie et les poteaux. Il souligne également l'importance de composer les espaces suivant l'orientation du soleil. Pour lui, le plus difficile, c'est de faire des choses simples et efficaces. La transformation réalisée ne s'aligne donc pas sur les principes des chartes internationales mais elle a le mérite d'avoir sauvé une partie des valeurs historiques du monument, dont son intérêt mémoriel pour les locaux. Grâce à la réaffectation, une seconde vie fut donnée à cette ancienne gare des douanes (fig. 17).

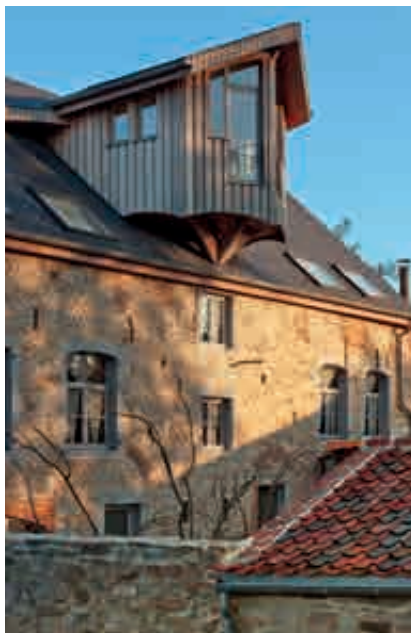
Fig. 18.- Namur, hôtel NE5T, façade arrière, détail.  
© Hôtel NE5T.

les interventions faites à l'intérieur. Les éléments de structure du projet ayant été remaniés, certains bois qui composaient les fermes ont été récupérés ; d'autres proviennent des planchers qui ont été démontés. Le visiteur ne le remarque pas, ces éléments de bois portant la trace du temps. Cette philosophie d'intervention est sous doute liée au fait que le bien n'est pas classé.

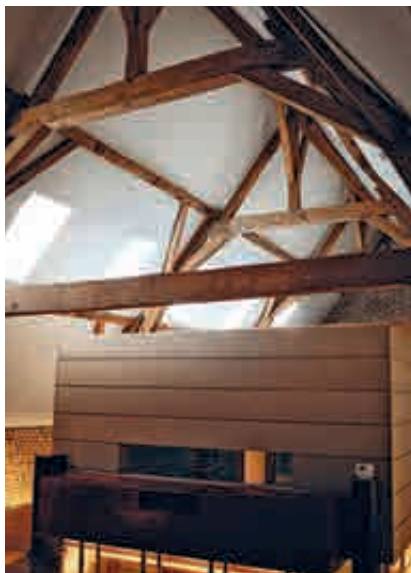
Fig. 25. - Idem, loft, concept de « la boîte dans la boîte ».  
© Indrani Lodge.

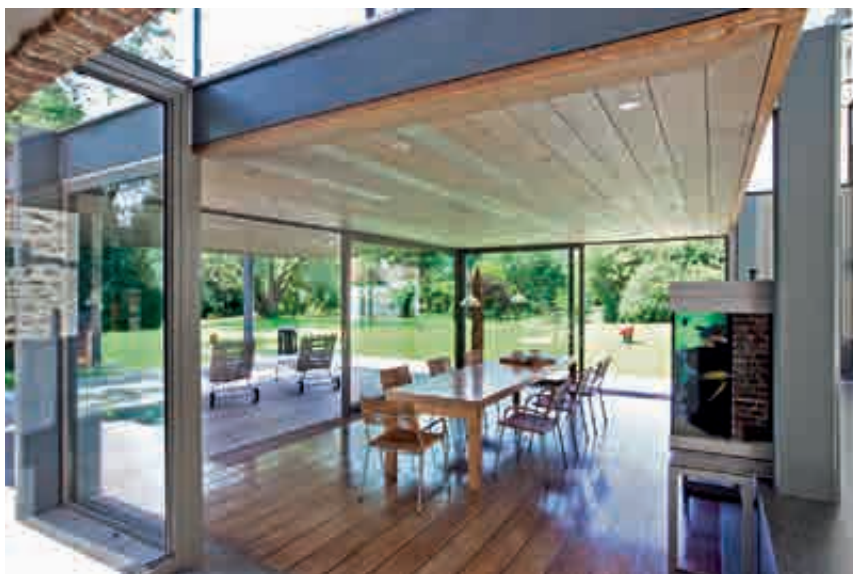
Fig. 27. - Idem, extension reliant la cuisine et la salle à manger.  
© Indrani Lodge.

à manger, aménagée dans l'aile ouest. Pour ce faire, il fallait dessiner un volume reliant un bâtiment du XIV<sup>e</sup> siècle et un bâtiment du XVII<sup>e</sup> : l'imitation n'aurait eu aucun sens ici. Le choix s'est porté sur un espace rectangulaire et totalement vitré, très contemporain (fig. 8). Le nouveau volume permet ainsi non seulement de faire le lien entre les deux ailes, mais aussi d'ouvrir ces pièces vers un espace très lumineux (fig. 27).

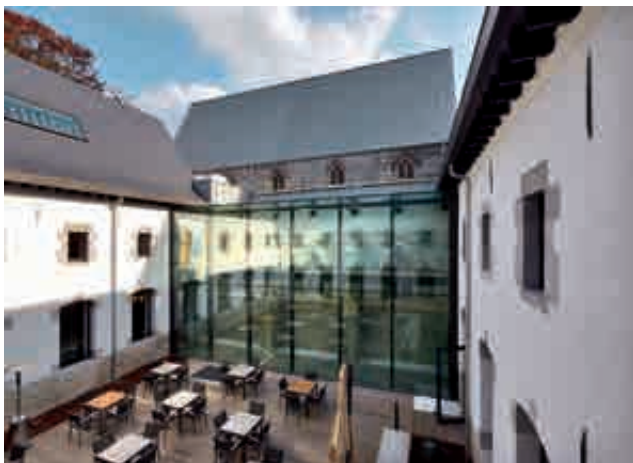
Fig. 28.- Eupen, couvent Heidberg, cour intérieure et extension en verre.

Généralement, après identification des éléments à grande valeur patrimoniale, ceux-ci sont bien souvent restaurés à l'identique et valorisés par les interventions contemporaines du projet. Au couvent Heidberg, par exemple, les murs ou autres éléments jugés moins intéressants ont été plâtré en blanc et les interventions contemporaines ont été réalisées à l'aide de matériaux bruts et lisses. Ainsi, par leur simplicité et leur sobriété, ces composants ont permis la mise en valeur des éléments historiques qui les joutent, comme des fragments de maçonnerie ou des menuiseries. Dans beaucoup de projets, les diverses interventions contemporaines réalisées respectent les principes de la Charte de Venise en portant la marque de notre temps. Les matériaux utilisés sont nobles et actuels, tout comme leurs techniques de mises en œuvre (verre, pierre, métal, bois, béton brut ou lissé). On constate que le verre est beaucoup utilisé pour les extensions. En effet, ce matériau, par sa transparence, permet la lecture des volumes existants en arrière-plan.

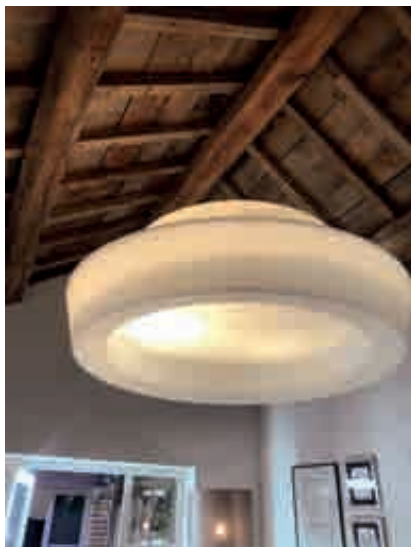
Fig. 30.- Namur, hôtel NE5T, charpente constituée de poutres de récupération.  
© Fanny Bosson.

À Namur, la vieille ferme devenue le NE5T était en piteux état lorsque les propriétaires actuels en ont fait l'achat. La maçonnerie des murs extérieurs était endommagée et les risques d'écroulement étaient importants. Les fissures, conséquentes, entraînaient un décollement des murs entre eux. L'architecte a alors choisi d'assumer des césures verticales, où des baies ont été placées, pour retrouver la continuité des façades. Lors d'une intervention sur un mur fragilisé, une des priorités est la distribution homogène des sollicitations apportées, afin d'éviter d'y introduire des efforts de traction ou de cisaillement supplémentaires. Au NE5T, une grande partie des façades originales ont été rejointoyées. Cette intervention a permis de restituer aux murs, de pierres ou de briques, leur résistance initiale. Enfin, des parties de la charpente ont dû être démontées car elles étaient en trop mauvais état. Pour la reconstituer, certains des planchers en chêne ayant été démontés et remplacés par des poutres et claveaux ont été réutilisés en toiture. Ici encore, l'utilisation de finitions épurées met les éléments d'origine en valeur, ce qui apporte du caractère au lieu (fig. 30).

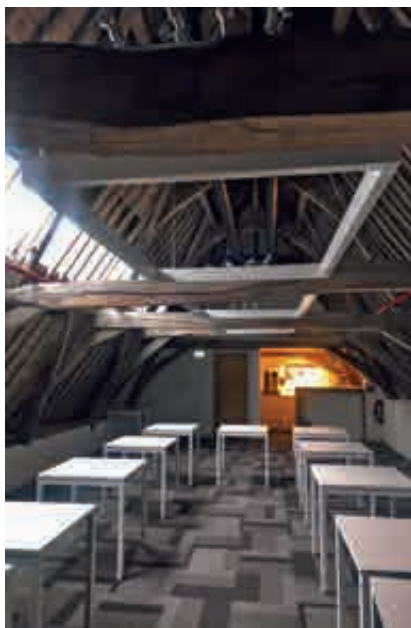
Fig. 33.- Eupen, couvent Heidberg, combles.  
© Fanny Bosson.

Concernant la toiture, l'isolation peut se faire soit par l'intérieur, en laissant les fermes apparentes et en plaçant des contre-cloisons, soit par l'extérieur, en laissant ainsi tout le complexe de la toiture apparent depuis l'intérieur. L'épaisseur du complexe sera alors augmentée vers l'extérieur et tout le système d'évacuation des eaux de pluie sera à revoir.

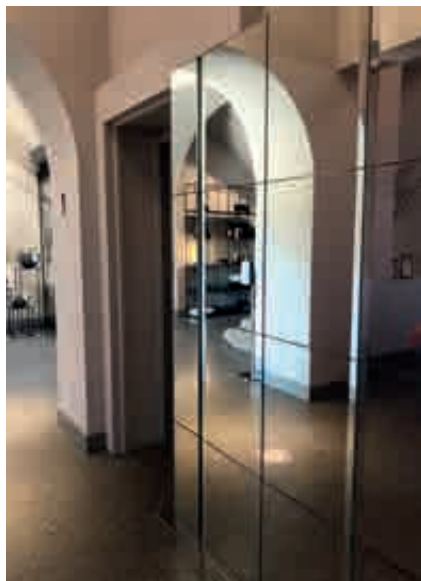
Fig. 34.- Maasmechelen, hôtel Terhills, ascenseur central, porte automatique coupe-feu camouflée par des miroirs.  
© Fanny Bosson.

L'article 6.1.2.1 de l'arrêté royal fixant les normes de base en matière de prévention contre l'incendie et l'explosion stipule également que les ascenseurs doivent avoir un sas EI60 les séparant du compartiment auquel il donne accès. La porte séparant ces deux espaces doit avoir une certaine résistance au feu et doit être à fermeture automatique en cas d'incendie. À l'hôtel Terhills, l'ascenseur central donne directement accès au couloir de circulation principal de l'établissement. Une porte résistante au feu, à fermeture automatique, a donc dû être placée devant l'ascenseur. L'architecte a choisi de la revêtir de miroirs, afin d'en faire un élément de la décoration de l'hôtel (fig. 34).

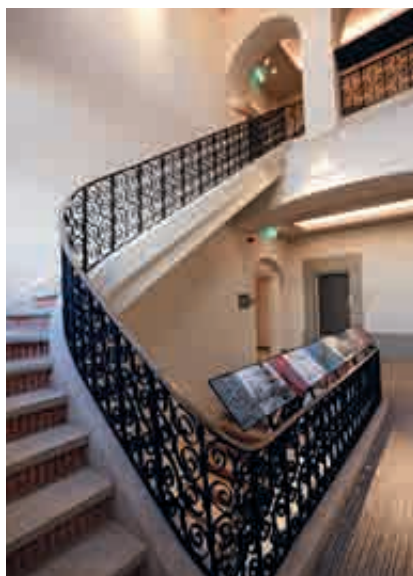
Fig. 35.- Idem, escalier central et son garde-corps.  
© Simoni architecten.

Toujours à l'hôtel Terhills, un des éléments originaux qui avait été épargné par les précédents propriétaires était l'escalier central et son garde-corps. Malheureusement, le garde-corps de ce dernier ne respectait pas la hauteur réglementaire de 1,2 m. Pour ne pas placer une vitre ou une barre métallique qui aurait dénaturé l'escalier, l'architecte a choisi de placer des panneaux explicatifs relatifs à l'histoire de la bâtisse (fig. 35).
