BULLETIN DE LA COMMISSION ROYALE
DES MONUMENTS, SITES ET FOUILLES

TOME 34 - 2020

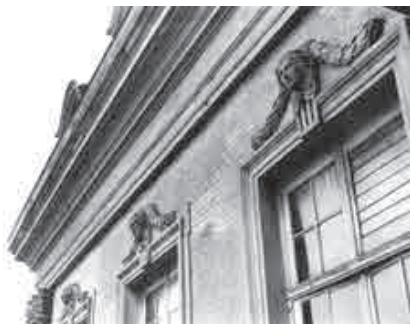
Fig. 4.- Idem, clés du troisième niveau, état en 1943.

détails (fig. 4)²⁰ présentent des parements aux matériaux partiellement apparents, dont les briques cernées de joints largement beurrés, avec quelques plages encore enduites ou badigeonnées, présentant faïençages et écaillages prononcés, et des rejointoiements localisés de teintes différentes. L'appareil est partout perceptible dans ces panneaux de briques, ainsi qu'au niveau des pierres. Mais celles-ci ne présentent guère de taille visible – tout au plus devine-t-on par-ci par-là des traces de ciselures. Il paraît donc évident que toutes les façades étaient intégralement peintes. Le projet est alors élaboré au service d'architecture de la Ville de *travaux de peintures à effectuer pour rendre présentable l'extérieur de son hôtel de ville actuellement crasseux. Les pierres seront dérochées, et le resteront, tandis que les briques seront repeintes en blanc comme par le passé. Ces travaux ont été décidés après sérieuse réflexion, essais et études techniques, s'exprime Maurice Pirenne, rapporteur pour la C.R.M.S., le 10 mai 1949*²¹. Le chantier est suivi de près par cette commission, qui émet des remarques après une visite en avril 1951²² : *Le décapage des menuiseries tout comme celui des pierres et briques doit se faire à l'aide de produits mordant la peinture et ce par couches successives, afin de ne point abîmer ni le bois ni les pierres et briques. En ce qui concerne les pierres et briques le décapage ne peut pas non plus se faire à l'aide de hachettes ou de marteaux. Ce procédé doit être proscrit. Quant aux pierres, ne doivent être remplacées que celles qui présentent un réel danger, soit pour la stabilité de l'édifice, soit pour les passants. Les pierres écornées doivent rester en place. Dans toute restauration bien comprise, il convient d'éviter autant que possible de faire du neuf. L'administration communale acquiesce et les travaux sont approuvés le 18 septembre*²³ : *Le dérochage – pierres et briques – de l'hôtel de ville de Verviers est complètement achevé et ce travail est parfaitement réussi. Le dossier, que l'on nous soumet pour rapport, a trait à la préparation des briques dérochées pour les mettre en état de recevoir la couleur blanche qui doit les recouvrir. Les pierres – comme convenu avec la Commission Royale – ne seront pas peintes (...). Une dernière visite en novembre de la même année donne lieu à une liste très précise des différentes teintes à retenir selon les éléments, déconseillant la dorure des chapiteaux*²⁴. Ensuite, les échanges concernent le traitement du fronton (expliqué par ailleurs).

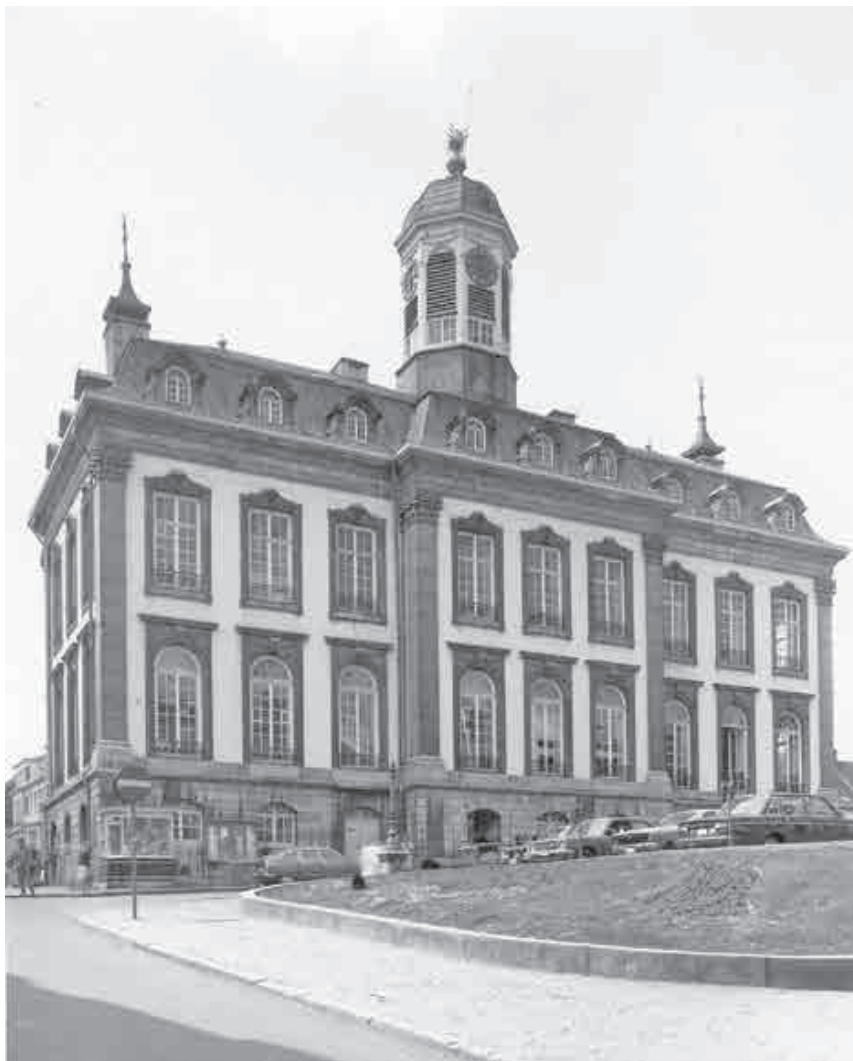
Fig. 5.- Idem, état en 1980.
© IRPA-KIK, Bruxelles.

Lors de la dernière campagne de travaux (état avant travaux en fig. 5³³), l'option retenue a été *la remise en peinture de l'ensemble des pierres pour des raisons techniques et esthétiques* [pour que] *visuellement, l'ensemble des façades traité harmonieusement retrouve son aspect du début du XIX^e siècle. (...) La pose d'un badigeon de chaux a été retenue pour les pierres de taille (...)* (fig. 6)³⁴. Les panneaux de briques ont été enduits en blanc quasi pur, tous les autres éléments en multiples nuances de gris, plus soutenu pour le soubassement, plus clair pour les pierres de l'élévation et en dégradés subtils pour les différentes menuiseries (fig. 7). Le résultat est globalement et unanimement apprécié.

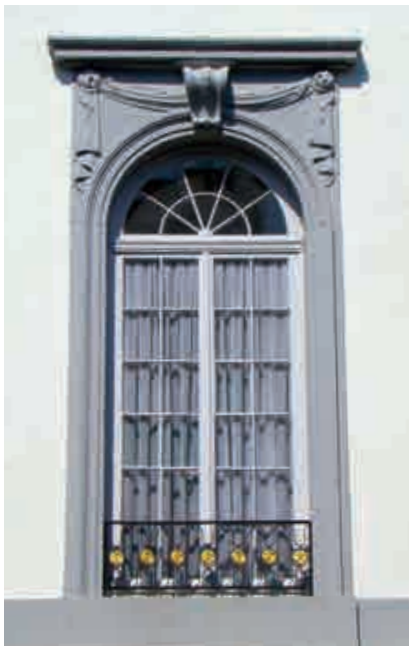
Fig. 6.- Idem, fenêtre du deuxième niveau,
état en 2013 après restauration.
© Francis Tourneur.

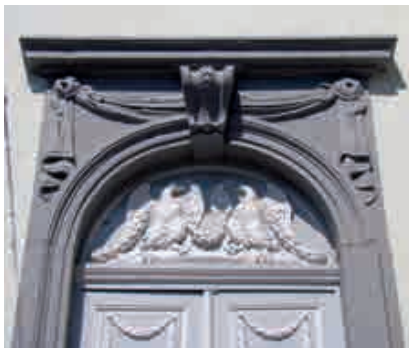
Fig. 7.- Idem, détail d'une porte du deuxième niveau,
état en 2013 après restauration.
© Francis Tourneur.

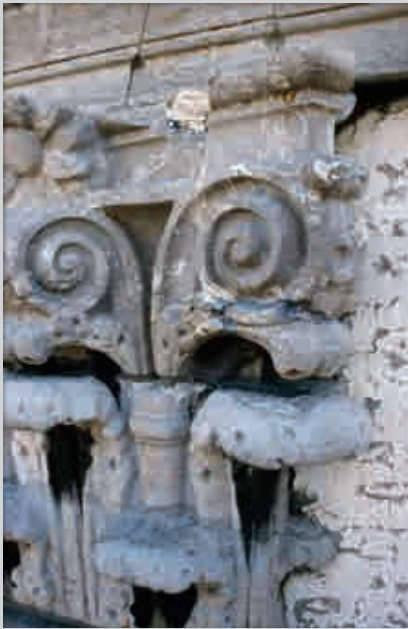
Fig. 1.- Chapiteau en façade orientale, angle nord du frontispice. Calcaire de Vesdre, de médiocre qualité et d'aspect varié, localement riche en fossiles (les grandes coquilles sont caractéristiques de l'étage stratigraphique givétien).
© Francis Tourneur (2001).

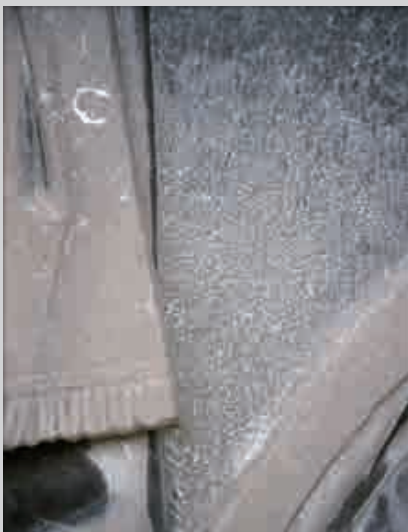
Fig. 2.- Détail d'une fenêtre du premier étage en façade occidentale, partie nord. Calcaire de Meuse, au traitement de surface varié : arc régulièrement ciselé (en bas à droite), fond de l'écoinçon travaillé à la petite broche (en haut à droite), draperie lissée (à gauche), le tout générant un jeu subtil de textures.
© Francis Tourneur (2001).

Des difficultés de fournitures sont apparues rapidement et le litige a nécessité l'arbitrage de Wathieu Lefin⁶ et de Joseph Dumont. C'est un autre membre de la famille Dumont⁷, Jean-Paul, qui reçoit la commande très spécifique et très précise de cinquante-deux tours de fenêtres (fig. 2), de vingt-trois lucarnes et de six pierres *pour les armoiries de son altesse*, c'est-à-dire pour le fronton (voir l'encart sur celui-ci). Ici aussi, une partie importante du travail de parachèvement est laissée aux sculpteurs. On distingue donc bien les deux *métiers*, *tailleur de pierre* et *sculpteur*, chacun avec ses spécificités de tâches et de salaires. Le poste de sculpture est manifestement supervisé par Antoine-Pierre Franck, le collaborateur habituel de Renoz en la matière. C'est sans doute lui qui réalise les modèles d'après dessins (les *moules* ou *moles* des textes anciens), transportés par botteresses. Il confie une partie de la taille à Nicolas Goffaux, qui livre par ailleurs pierres et chaux, pour les Calcaires de Vesdre, mais s'adresse à Mouzon et Christiane pour les chapiteaux et les *fenêtres de Liège*, en Calcaires de Meuse. Cette répartition complexe des tâches est sans doute liée à des spécificités d'exécution et à la maîtrise particulière par les uns et les autres de matériaux spéciaux. On soulignera aussi l'incidence au niveau des prix, calculés de façon très précise selon la tâche : ainsi, dans les fenêtres, celles du premier étage coûtent plus cher que celles du second en fourniture (75 florins contre 54), ce qui est lié évidemment à la dimension des baies, mais la sculpture est plus onéreuse en haut qu'en bas (18 francs contre 14), à cause du raffinement supplémentaire des figures humaines du second étage (fig. 3-4) ! On doit ici souligner ce choix étrange de poser tout en haut les sculptures les plus élaborées (et les plus chères), évidemment moins visibles que les drapés plus simples du premier étage. Toute l'histoire mériterait donc d'être étudiée en détail, pour mieux cerner les flux de matières et d'éléments, et le rôle de chacun des intervenants !...

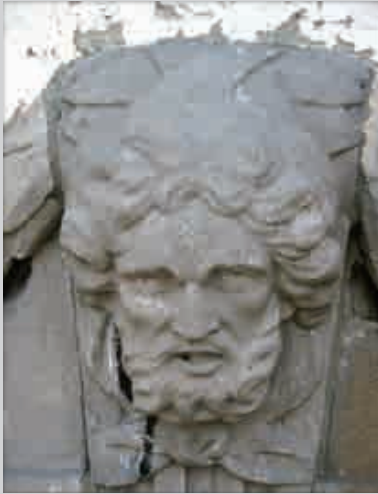
Fig. 3.- Clé de la deuxième fenêtre haute à partir du nord, en façade occidentale. Calcaire de Meuse, caractérisé par des colonies de coraux (*Tabulés*), dont la présence perturbe la qualité de la sculpture.

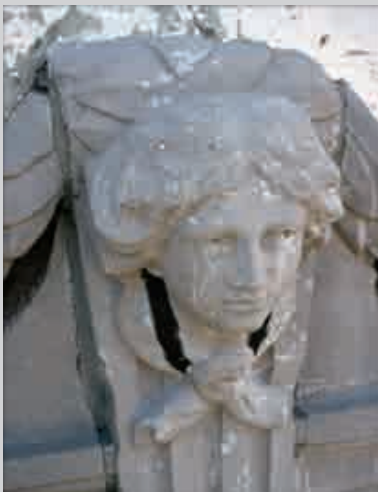
Fig. 4.- Clé de fenêtre haute du frontispice, en façade occidentale. Calcaire de Meuse, constellé de nombreux fossiles (coralliens et coquilliers), qui troublent la perception de cette délicate physionomie.

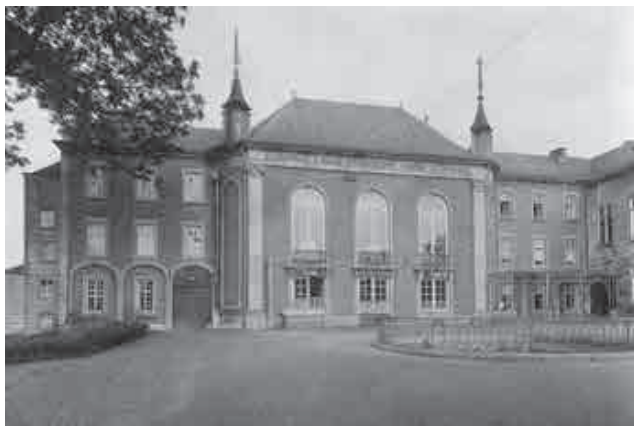
Fig. 10.- Idem, état en 1944.
© IRPA-KIK, Bruxelles.

chantier qui a suivi⁴⁵ (état avant travaux en fig. 10⁴⁶ et état après travaux en fig. 11). La restauration a consisté en un nettoyage léger de tous les éléments de pierre, laissés apparents, et en un badigeonnage épais de toutes les surfaces de briques, peintes dans un rose très pâle, l'ensemble se percevant en camaïeu discret. La façade de **la Société littéraire à Liège**⁴⁷ a été affectée par d'importants remaniements au milieu du XIX^e siècle, par les architectes Godefroid Umé et Laurent Demany. Elle présente actuellement des éléments de pierres de taille apparents en net relief (en petit granit de patine assez sombre) et en fort contraste de valeurs sur les enduits blancs des grands plats de briques.

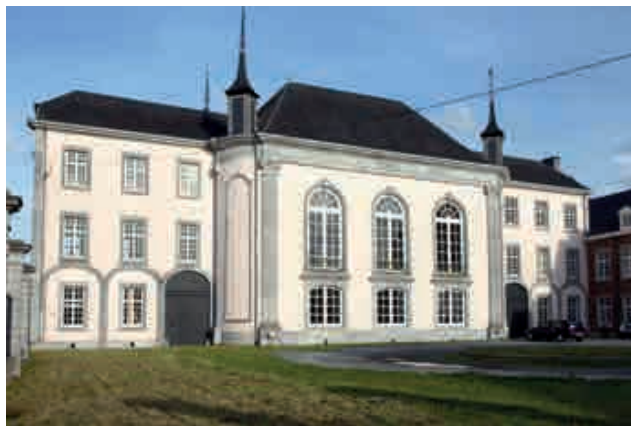
Fig. 11.- Idem, après restauration et badigeon rose sur les briques.
Photo Guy Focant © SPW-AWaP.

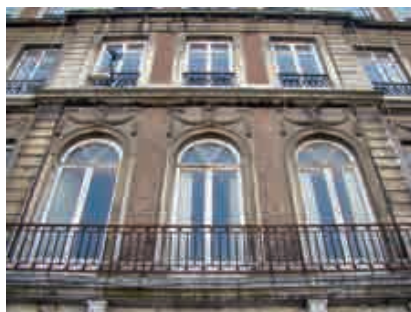
Fig. 29.- Idem, fenêtre du 2^e niveau du frontispice, état en 2013.

Le grand hôtel de Biolley⁷² (fig. 27⁷³), qui a été occupé par Raymond de Biolley (1789-1846), est sans conteste un des plus imposants monuments de Verviers, hélas très délabré et en attente depuis longtemps d'une indispensable restauration. Ce très vaste bâtiment (quatorze travées sur trois niveaux), bien que de prime abord homogène, se révèle à l'examen détaillé plus complexe : le double corps de neuf travées à gauche est depuis longtemps attribué à l'architecte Henri Douha⁷⁴, alors que les cinq travées de droite sont une extension d'Alphonse Balat (1818-1895), au milieu du XIX^e siècle, dans un style globalement très mimétique de la façade originelle. L'ornement est distribué parcimonieusement, au-dessus des fenêtres du premier étage, sobre drapé pour celles à linteau droit, guirlandes laurées rejoignant la clé en console de celles en plein cintre (fig. 28). Pour les cinq travées de droite s'y ajoutent des frises d'entrelacs surmontant chacune des baies du second étage. Tous ces éléments sont taillés dans le même calcaire de Vesdre qui structure toute la façade et, comme à l'hôtel de ville ou à la maison Sauvage, le fond des panneaux en creux est soigneusement travaillé à la petite pointe, ce qui crée un heureux effet de texture mettant en valeur les motifs (fig. 29).

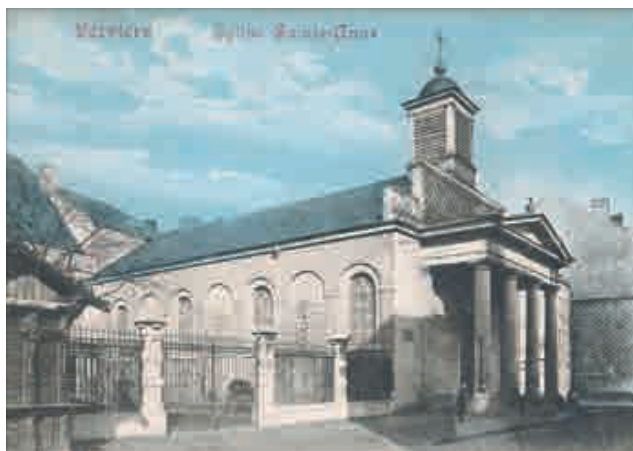
Fig. 30.- Verviers, ancienne chapelle Sainte-Anne, état au début du XX^e siècle.
Carte postale ancienne. Collection P.M.W.

Pas très loin de cet hôtel de Biolley subsiste **la chapelle Sainte-Anne** (fig. 30)⁷⁶, aujourd'hui seule survivante d'un ensemble détruit, ancien hôpital devenu orphelinat. Elle fut édifiée à partir de 1827 grâce aux libéralités de Marie-Anne Simonis, veuve de Jean-François Biolley, sur les plans de l'architecte verviétois Auguste-Marie Vivroux⁷⁷ (1795-1867). L'édifice est précédé par un sobre péristyle à quatre colonnes toscanes, elles-mêmes constituées de tambours empilés en calcaire de Vesdre, par endroits très fossilifère (fig. 31)⁷⁸. Les clichés anciens montrent ces colonnes enduites ou, à au moins, couvertes d'un badigeon épais, masquant les joints de l'appareil et les différences de textures des pierres, l'ensemble des façades de la chapelle étant par ailleurs peint uniformément en blanc.

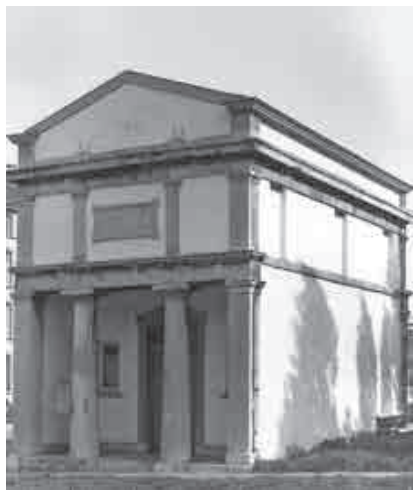
Fig. 32.- Verviers, ancienne octroi de Gérardchamps, état en 1980.
© IRPA-KIK, Bruxelles.

L'édicule de Gérardchamps, dit aussi d'Elahan ou de l'Île-Adam⁸⁰, est plus monumental (fig. 32⁸¹). Édifié en 1834, il a été démonté en 1969 pour des raisons de modifications de voirie et remonté un peu plus loin, sans le deuxième étage qui représentait un exhaussement tardif. La façade d'arrivée est ouverte au rez-de-chaussée par un péristyle que rythment deux colonnes doriques à tambours empilés. Le bâtiment est actuellement en briques blanches et pierres nues, mais il est très probable que l'ensemble était originellement uniformisé par un traitement clair, masquant l'appareillage et les fossiles des colonnes.

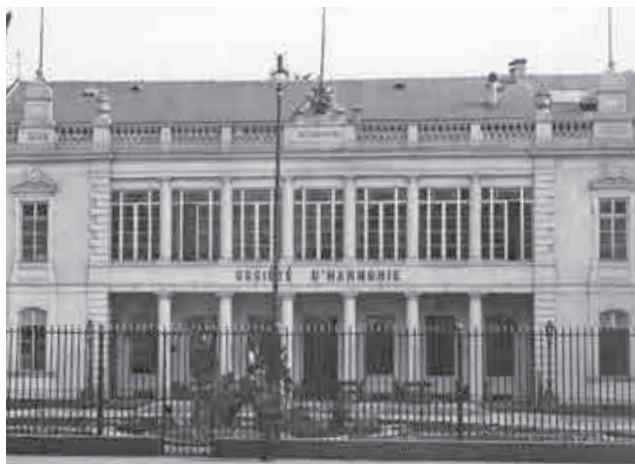
Fig. 33.- Verviers, Harmonie, état à la fin du XIX^e siècle.
© IRPA-KIK, Bruxelles.

Enfin, le bâtiment de l'Harmonie⁸² (fig. 33⁸³) a été construit en 1834-1835 sur les plans de l'architecte bruxellois Louis Spaak (1804-1895) ; parmi les divers entrepreneurs, on retrouve Henri Douha en fin de carrière, pour les postes de *plafonnage*, dont on ne précise pas la nature⁸⁴. Entre deux pavillons s'étire une galerie sur deux niveaux, rythmée par six colonnes toscanes à tambours empilés, en calcaire de Vesdre. L'ensemble est aujourd'hui enduit en blanc avec pierres de taille laissées apparentes (fig. 34), mais de nombreuses photographies anciennes ne laissent aucun doute sur le traitement uniforme de toute la façade, qui ne laissait pas transparaître l'appareil de ces colonnes lisses, avec des tambours de hauteurs différentes d'un support à l'autre, solution un peu économique sans doute (fig. 35) – ce qui donnait évidemment plus d'unité à la composition, bien suffisamment animée par le jeu des reliefs et des moulures, avec leurs ombres portées par toutes ces structures et par le péristyle avec son espace en retrait.

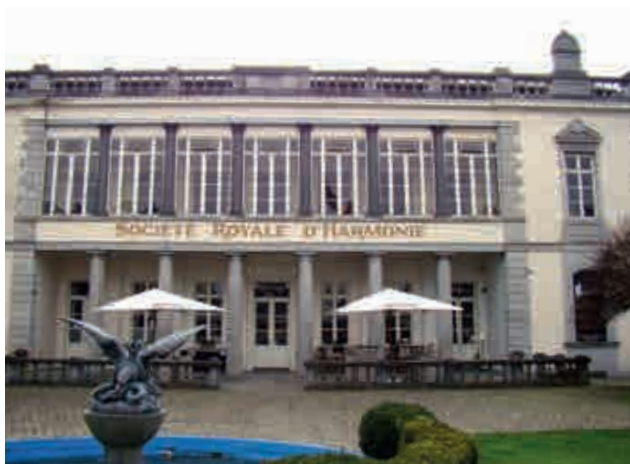
Fig. 34.- Idem, état en 2019 après restauration.
© Francis Tourneur.

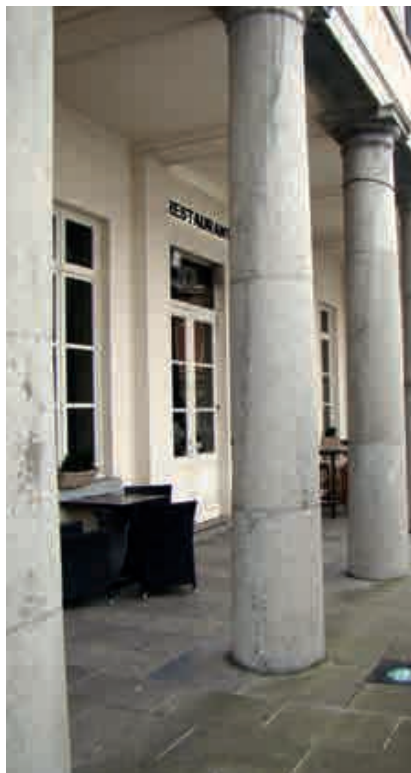
Fig. 35.- Idem, colonnes, état en 2019 après restauration.
© Francis Tourneur.

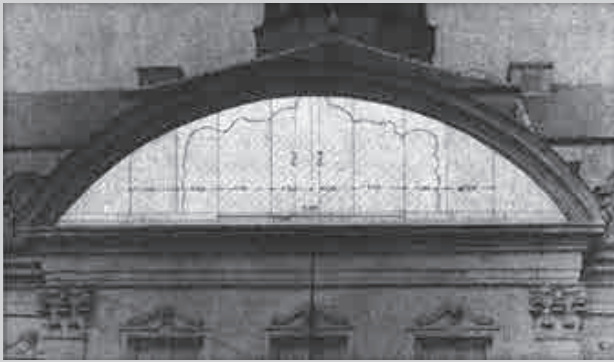
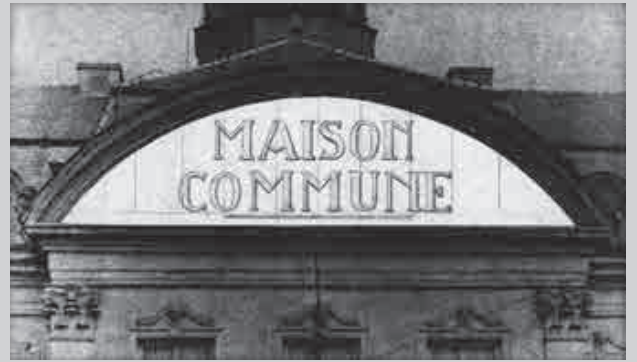
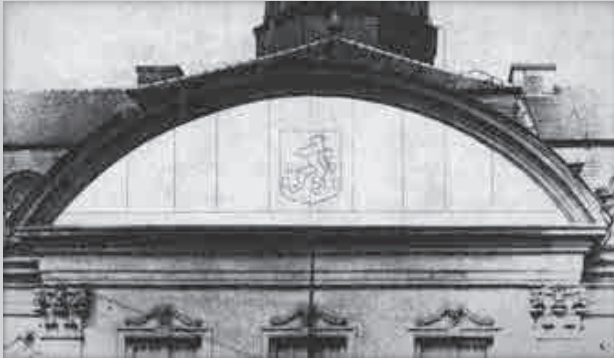
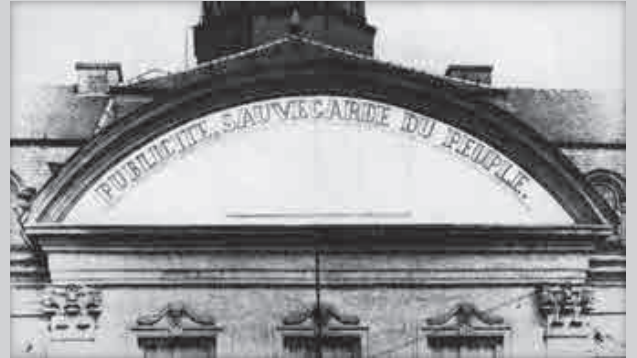
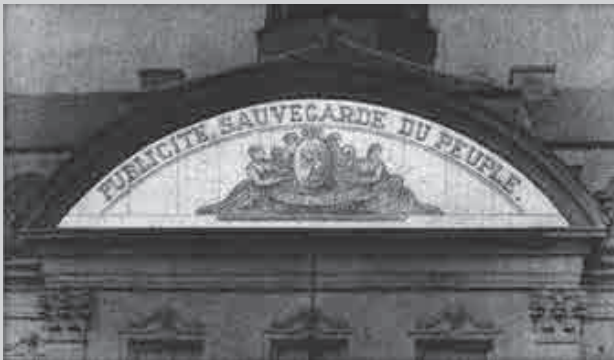
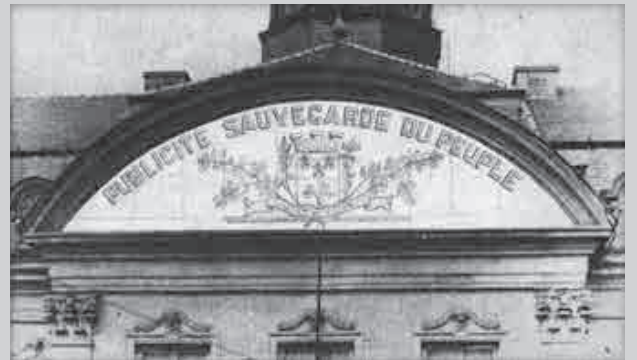
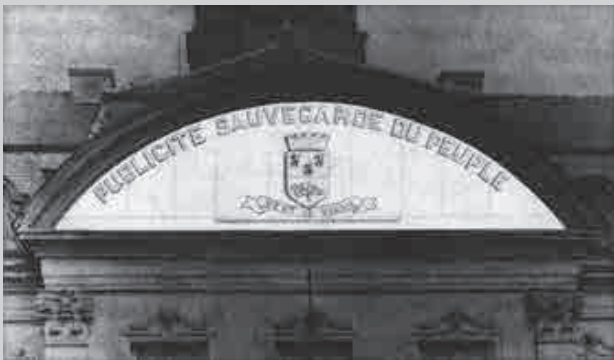
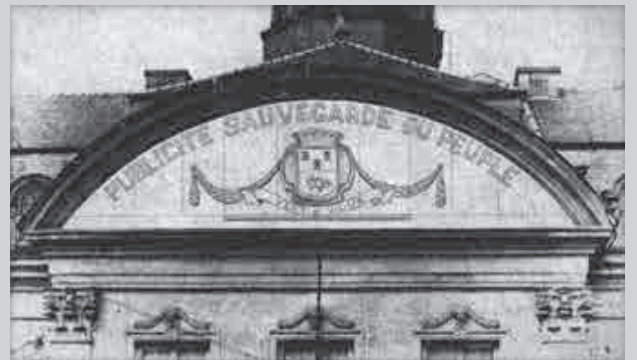
Fig. 1-8.- Verviers, hôtel de ville, étude du fronton en 1949, relevé des pierres et états n°1 à 7.
© Liège, Centre d'Archives et de Documentation de la C.R.M.S.F, fonds de la C.R.M.S.F, dossier « Verviers 2.99 », RENSONNET P., Restauration de l'hôtel de Ville. Résultats et conclusions du décapage du fronton, n. d.

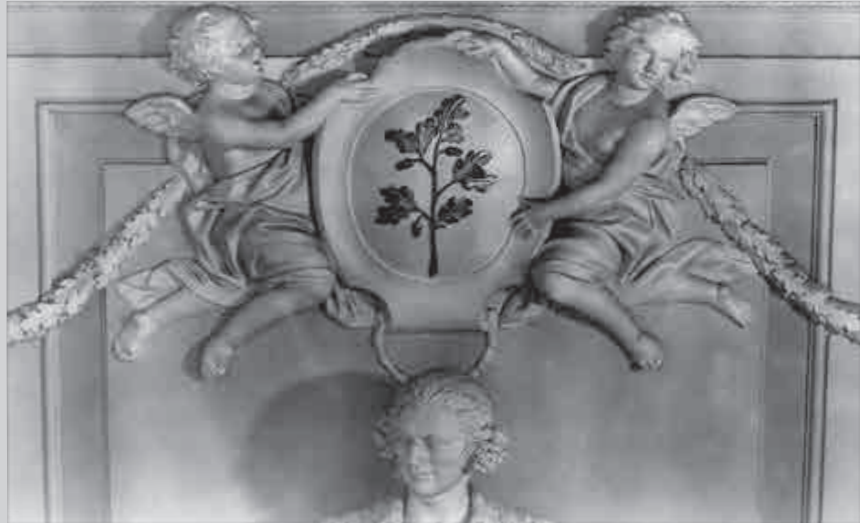
Fig. 10.- Idem, motif en stuc du premier palier de l'escalier, en 1942.

précautions pour aboutir à une œuvre parfaite⁶. Les maigres restes de reliefs ne suffisaient pas pour imaginer une reconstitution fidèle de la sculpture originelle et l'option fut prise d'un nouveau groupe dans l'esprit néoclassique, à la Louis XVI, de la façade. Les sources d'inspiration furent le motif en stuc de la cage d'escalier (fig. 10⁷) et d'autres frontons de la même époque. Le rapport précité comporte une proposition montrant l'écu soutenu par deux figures d'enfants, entourés de guirlandes, la devise, jugée trop *encombrante*, étant reportée, en lettres de bronze, sur l'entablement inférieur. La tâche fut confiée au sculpteur Louis Dupont⁸.

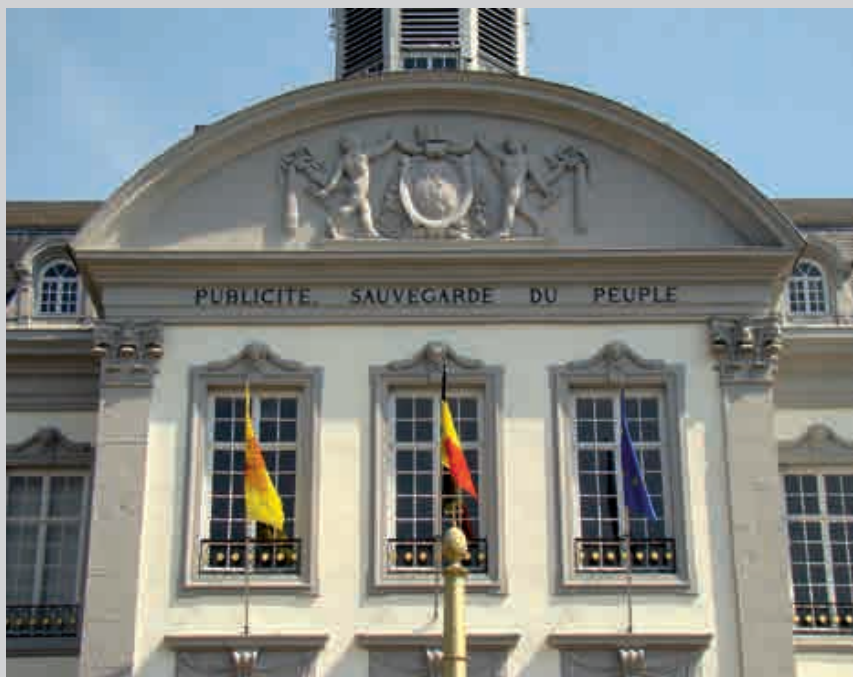
Fig. 11.- Idem, frontispice de la façade avant, état en 2013 après restauration.
© Francis Tourneur.

calcaire de Vinalmont⁹. Quant au fronton lui-même, il est constitué d'un appareil de pierre de Savonnières¹⁰ sur lequel se détachent les figures en haut relief. Il est donc plutôt injuste pour la mémoire de l'artiste de talent qu'était Louis Dupont et pour les restaurateurs scrupuleux des années 50 de juger cette œuvre en *inadéquation avec le projet initial de l'architecte Renoz*, comme une *rupture dans l'homogénéité originelle*¹¹ et passablement exagéré d'écrire que le Comité souhaitait restituer cette homogénéité originelle¹², en évoquant des possibilités d'éradication pure et simple et en soulignant encore que le maintien du *bas-relief de Dupont, bien qu'en inadéquation avec le projet initial de l'architecte Renoz, mais en bon état de conservation*, ne serait qu'un espèce de solution économe ! L'ensemble a été badigeonné du même gris que les autres éléments de pierres de taille lors du dernier chantier de restauration (et non pas en blanc, comme précisé dans les articles cités précédemment), après discussion, puisque le fronton actuel n'avait jamais été peint et que l'intention était de ne pas trop attirer l'attention sur lui. La devise communale en lettrage de bronze continue à souligner la base de cet intéressant témoin de la sculpture monumentale du XX^e siècle (fig. 11).

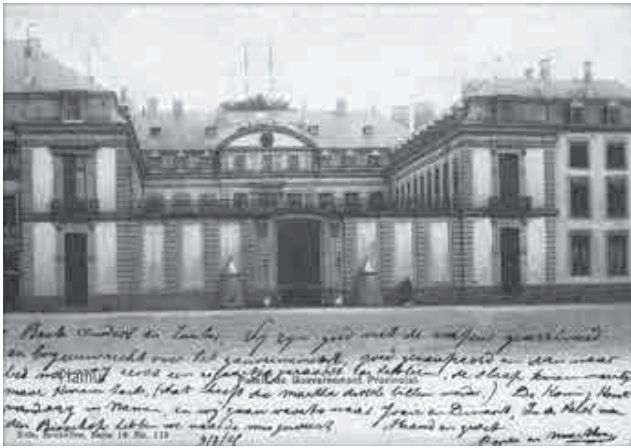
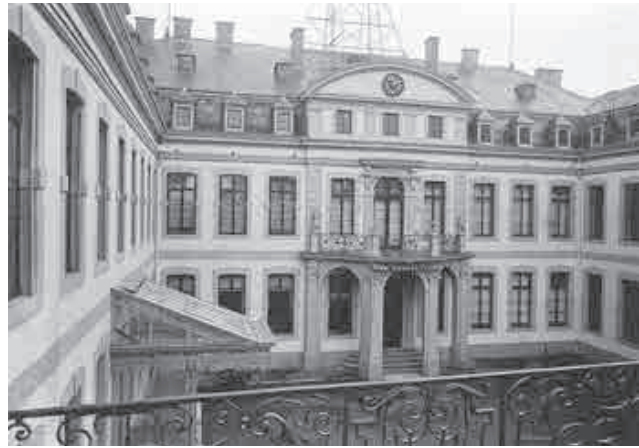
Fig. 37.- Idem (devenu palais du gouverneur), état au début du XX^e siècle.

Fig. 38.- Idem, état au début du XX^e siècle. © IRPA-KIK, Bruxelles.

Depuis l'invention de la photographie, les façades du palais apparaissent en camaïeu bichrome, les fonds clairs et les éléments structurants d'une teinte un peu plus soutenue (fig. 37-38⁸⁹). L'épaisseur des couches accumulées de badigeons est telle qu'elle masque complètement toutes les traces de taille des pierres bleues (fig. 39⁹⁰). Les analyses stratigraphiques effectuées ces dernières années pour préparer une restauration globale de l'édifice ont révélé, parmi l'épaisse succession de couches, depuis le substrat rougi aux joints retracés, la présence d'un niveau d'un jaune éclatant, un peu inattendu au milieu de cette série plutôt claire. L'explication se trouve dans la correspondance du préfet⁹¹, Emmanuel Pérès de la Gesse (1752-1833) : le 18 septembre 1805, il envoie des nouvelles à sa fille, retournée en France, dont : *L'hôtel de la préfecture a un coup d'œil superbe. Tout ce qui était blanc est nankin, peint à l'huile ; et tout ce qui est pierre, est en gris : c'est une dépense de 7 à 800 fr ; mais je n'aurai plus besoin d'y toucher. (...) Je deviens un peu comme ta mère : me voyant seul, je m'amuse à faire gagner de l'argent aux ouvriers ; je n'emploie pas le mien : voilà la différence.* Il évoque aussi des aménagements intérieurs et, un peu plus tard, en 1806, *Pour les sentinelles de la garde, deux guérites en forme de tente, surmontées de l'aigle d'or aux ailes déployées. Ces guérites⁹² jouent si bien le coutil, qu'on a besoin de les toucher pour se convaincre qu'elles sont en bois. Elles coûtent 600 fr. et produisent le plus bel effet aux deux côtés de la porte d'entrée.* On peut donc en conclure qu'à cette époque le bâtiment était peint en blanc (peut-être au moment des travaux de Monseigneur de Lobkowitz ?), mais que les pierres ne l'étaient peut-être pas, ou alors couleur pierre ? Le *jaune nankin* était très à la mode.

⁹² Ces guérites existaient encore au début du XX^e siècle (fig. 37) et on en voit aujourd'hui le tracé dans le pavage de grès du trottoir, par deux demi-cercles en pierre bleue, qui leur servaient de bases.

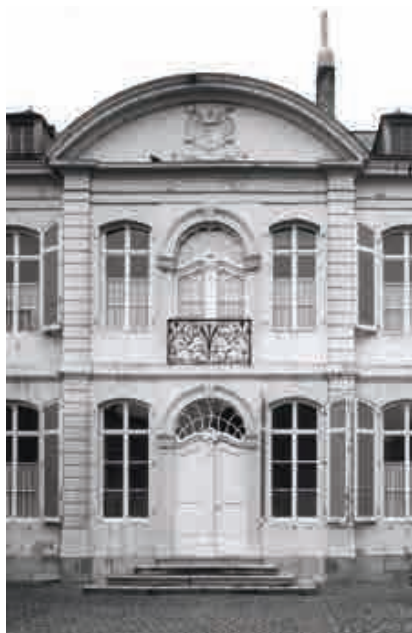
Fig. 40.- Namur, évêché, état en 1980.
© IRPA-KIK, Bruxelles.

L'actuel évêché de Namur⁹³, ancien refuge en ville du prieuré de Malonne, a été construit au milieu du XVIII^e siècle, suivant la typologie des hôtels de maître de cette époque, entre cour et jardin (fig. 40⁹⁴). Il a été transformé au début du siècle suivant, lors de son appropriation comme demeure du nouvel évêque concordataire, Monseigneur Joseph Pisani de la Gaude (1743-1826), d'origine provençale, origine pas très lointaine de celle du préfet qui occupait l'ancien palais épiscopal. En même temps que de nouveaux communs et un grand portail restructurant la cour d'honneur, c'est au plus tard à ce moment-là que l'ensemble des façades a été peint entièrement en blanc⁹⁵. L'étude de l'École d'Avignon a montré, pour les panneaux de briques, un traitement originel comparable à celui de l'ancien évêché, avec un joint rougi, largement beurré, retracé à la dague et souligné en clair. La restauration intervenue à la fin du XX^e siècle a consisté à mettre les façades à nu jusqu'au support, pour des raisons techniques de manques d'adhérence des couches successives, à enduire les briques et à peindre l'ensemble, pierres de taille comprises, d'une peinture blanche à la chaux (fig. 41). L'argument d'uniformité globale, notamment par rapport aux dépendances néoclassiques, conçues dès le départ pour être enduites et blanchies, l'a emporté sur la tentation d'une restitution de l'état premier. La différence principale de perception de l'ensemble, outre les couleurs de certaines menuiseries (comme le grand portail, qui est passé d'une couleur sombre et brillante à une teinte sourde et discrète), porte surtout sur la matité des traitements de surface, par rapport à la brillance des revêtements antérieurs.

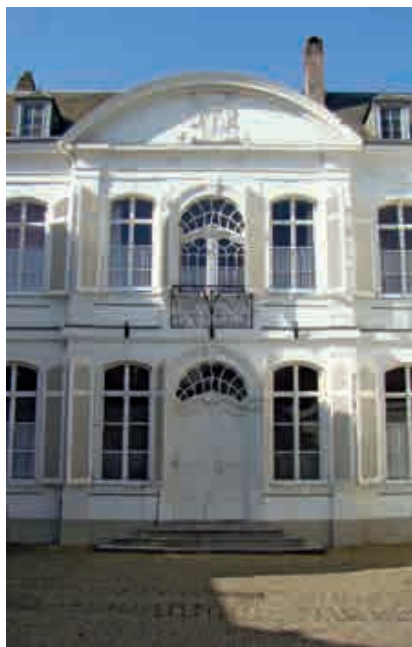
Fig. 41.- Idem, état en 2012 après restauration.
© Francis Tourneur.

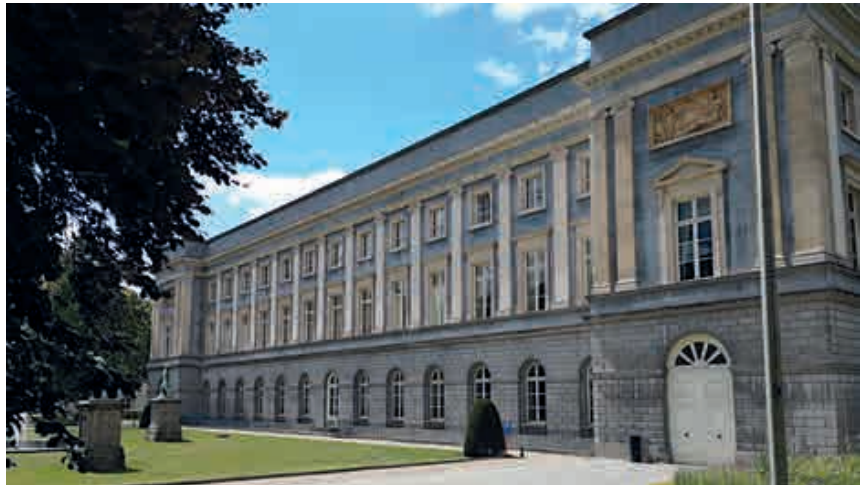
Fig. 44.- Idem, façade orientale, état en 2020.
© Francis Tourneur.

clairement de démarquer l'édifice princier de tout le paysage bâti du quartier, que nous avons vu entièrement peint, en laissant les matériaux apparents et en traitant ceux-ci avec un soin tout particulier, à la fois dans le choix des matières, pierre bleue pour l'ensemble et pierre blanche crayeuse pour les pilastres et les tours de baies, et aussi dans les traitements de surface appliqués à la pierre bleue (ciselure et lissage de certaines parties). Le monument a subi de 1969 à 1976 une lourde restauration sous la direction de Simon Brigode¹¹⁰, dont l'intervention sur les façades semble avoir été radicale, les pierres crayeuses originelles, apparemment trop dégradées, ont été sèchement remplacées par des éléments en pierre de Savonnières, à finition lisse. Les pierres bleues ont sans doute subi des nettoyages intenses, qui en ont estompé les différences de surfaces (fig. 44). Il faudrait revenir aux archives pour en tirer les détails techniques, mais il n'est pas impossible que l'on ait utilisé des finitions polies, sombres et brillantes (ou satinées), rapidement ternies par les intempéries. On sait en effet que le polissage des pierres bleues pour des usages marbriers s'est intensifié dès la fin du XVIII^e siècle et que l'emploi de pierres marbrières polies à l'extérieur était fréquent à certaines époques, malgré les traitements répétés que devait nécessiter le maintien du poli (par des cires ou vernis, ou un repolissage en œuvre). Le contraste de valeurs devait être alors plus intense (fig. 45). C'est ce qui paraît se dégager des descriptions qui accompagnent l'atlas classique de Pierre-Jacques Goetghebuer¹¹¹ : le palais d'Orange montre un rez-de-chaussée supérieurement exécuté en pierre de taille,

également utilisé pour l'attique. Les chambranles des fenêtres et les édicules sont en pierre d'Hordain. La majeure partie du bâtiment est donc réalisée en pierre bleue, matériau prisé depuis toujours dans les Pays-Bas du Sud, mais qui à l'époque classique était le plus souvent camouflé derrière une couche de peinture, comme les murs plâtrés. Vander Straeten fut le premier à la laisser apparente dans le contexte néo-classique du Parc de Bruxelles, sans la recouvrir de peinture. (STRAUVEN Francis, 2016, p. 418).

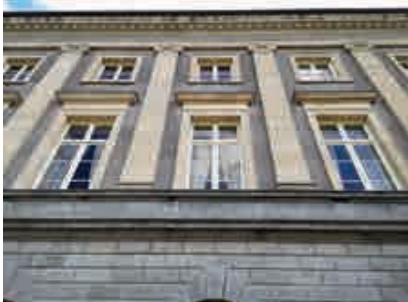
Fig. 45.- Idem, détail de la façade orientale, état en 2020.
© Francis Tourneur.

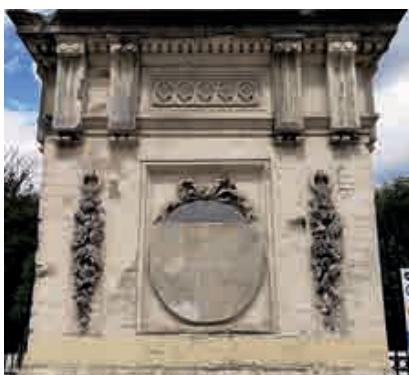
Fig. 53.- Idem, détail, état en 2020.
© Francis Tourneur.

Les pavillons¹²⁴ (ou aubettes) qui flanquent les principales entrées du Parc royal (fig. 50), surmontés de groupes sculptés, sont constitués d'un assemblage complexe de différentes pierres, blanches (pierres de Balegem et de Gobertange) et bleues (petit granit), dont la distribution paraît dictée par des raisons fonctionnelles (selon le degré de sollicitation des éléments, les dimensions capables et le calepinage souhaité). Ainsi, les motifs décoratifs en médaillons ovales ornés de motifs végétaux sont-ils composés de plusieurs pierres juxtaposées. Il est dès lors évident qu'un traitement de surface couvrant devait gommer ces chromatismes contrastés et unifier le tout (fig. 51¹²⁵). Parvenus tristement décapés à la fin du XX^e siècle, avec des éléments remplacés (fig. 52¹²⁶), ils ont été repeints de façon uniforme, mais ce traitement est aujourd'hui malheureusement déjà dégradé au point de nuire à la lisibilité des compositions (fig. 53).

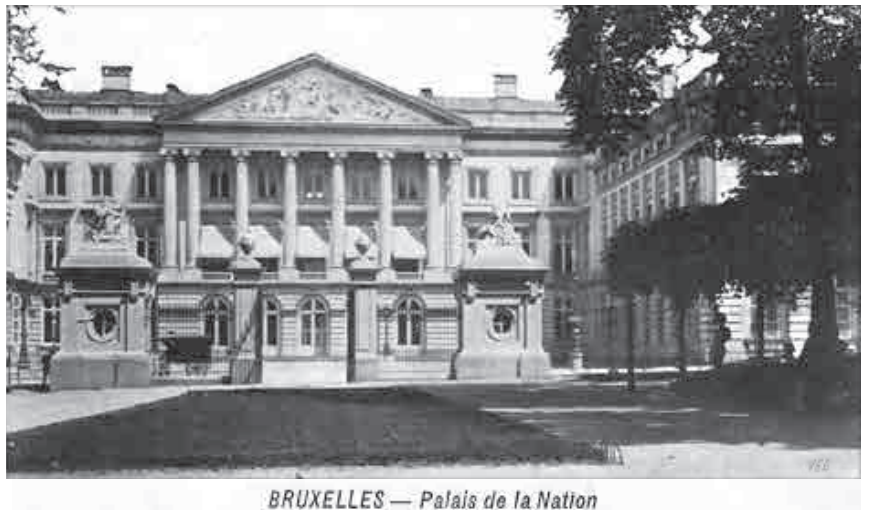
Fig. 54.- Bruxelles, Palais de la Nation, état au début du XX^e siècle. Carte postale ancienne. Collection P.M.W.

Enfin, l'**actuel Palais de la Nation** (fig. 54)¹²⁷, qui abrite le Parlement, avec la Chambre et le Sénat, a été construit à partir de 1778 pour le Conseil souverain de Brabant sur les plans de Barnabé Guimard¹²⁸. Incendié plusieurs fois et transformé à de multiples reprises, il était parvenu au début du XX^e siècle sous une vêtue blanche qui masquaient les différences de pierres et d'appareils (Balegem en grands formats, Gobertange en petites dimensions). Il a été décapé de façon sévère après la Première Guerre mondiale, à partir de 1920¹²⁹, ce qui a suscité des critiques répétées¹³⁰.

¹³⁰ Déjà PIRENNE Maurice, 1927, p. 207, note 1 : *Le Palais de la Nation à Bruxelles, dont les pierres (il est tout en pierre) furent récemment dérochées, est un exemple de dérochage intempestif. Il est évident que jamais Guimard n'a voulu ce monument dans le triste état où l'on vient de le mettre.*

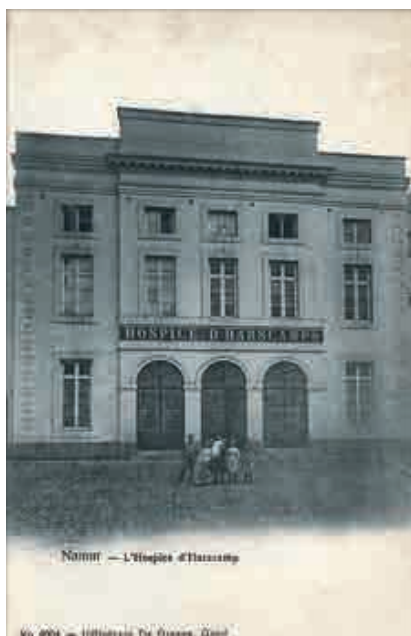
Fig. 64.- Namur, hospice d'Harscamp, façade, état au début du XX^e siècle. Carte postale ancienne. Collection P.M.W.

Si l'hôtel de ville néoclassique a disparu entièrement, une façade qui doit lui être à peu près contemporaine subsiste, sur la placette devant l'ancienne église Notre-Dame, façade arrière du complexe de la maison de repos d'Harscamps¹⁴⁰, qui a pris la place en 1807 du couvent des récollets. Ce double corps d'une sévère sobriété aligne cinq travées sur deux niveaux et demi, les trois axiales formant avant-corps sous haut attique, le tout strictement dépourvu de décor, avec une grande inscription *HOSPICE D'HARSCAMPS* en lettres romaines. L'ensemble aujourd'hui briques et pierres était au début du XX^e siècle entièrement peint en blanc sur un court soubassement goudronné, ce qui donnait bien plus de majesté à la façade (fig. 64).

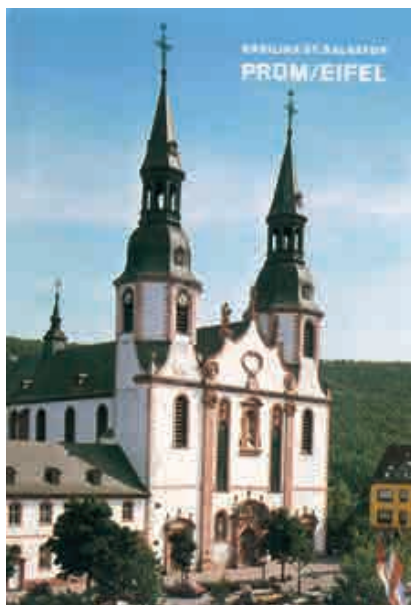
Fig. 65.- Prüm, basilique Saint-Sauveur, état après la Deuxième Guerre mondiale. D'après FAAS Franz Josef, 1973, couverture.

Ainsi, à **Prüm, dans l'Eifel**, à quelques kilomètres de nos frontières, la façade de la **basilique Saint-Sauveur**, ancienne église abbatiale¹⁴⁴, avait-elle été restaurée après les dégâts de la deuxième Guerre mondiale avec un fort contraste entre les surfaces enduites blanches et les angles traités dans un brun rouge soutenu, évoquant le grès coloré sous-jacent (*Buntsandstein*) comme c'est fréquent dans la région (fig. 65). Au tournant de ce siècle, lors d'un rafraîchissement des façades, les valeurs ont été inversées et les éléments structurants repeints en blanc sur des fonds de teinte saumon clair (fig. 66) – la comparaison entre les deux états est significative ! La perception de cette grande façade écran sommée de ses deux tours aux toitures baroques en est complètement modifiée.

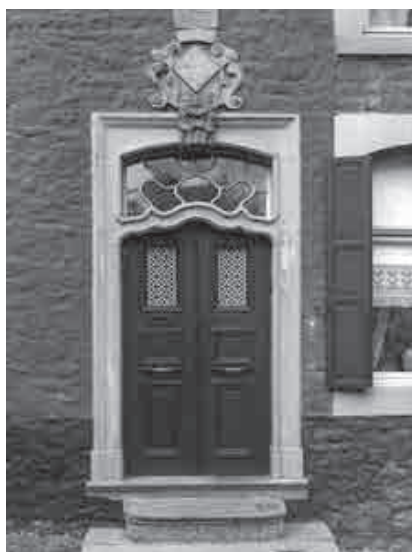
Fig. 68.- Andenne, maison rue des Chanoinesses, porte d'entrée, état en 1917-18.

Un exemple plus modeste par sa typologie est constitué par une **maison d'Andenne**, rapportée à la seconde moitié du XVIII^e siècle, située en contre-haut du chevet de l'ancienne collégiale¹⁴⁸. Le cliché de la Première Guerre mondiale (fig. 68¹⁴⁹) montre un haut soubassement goudronné, montant jusqu'aux bases des appuis de fenêtres, des tours de baies peints en clair et une maçonnerie de moellons couverte d'épais badigeons de teinte soutenue alors que porte et contrevents sont encore plus foncés, châssis et beau fenestrage d'imposte en blanc. Pendant la Seconde Guerre (fig. 69¹⁵⁰), la porte est devenue blanche comme châssis et imposte, le niveau du soubassement a été descendu et les tours de pierre sont peints d'une couleur moyenne, de même valeur que les contrevents. Aujourd'hui, les menuiseries ont été changées, la porte est restée mais devenue brune, comme la résille de l'imposte ; les pierres décapées sont traversées de salissures et de coulures sombres, la maçonnerie hétéroclite mise à nu a été rejointoyée au mortier de ciment gris beige (fig. 70). On est loin de l'allure pimpante de la façade régulièrement repeinte, en changeant parfois valeurs et teintes.

¹⁴⁸ COLLECTIF, 1975, p. 30-31 (11 place Sainte-Begge à Andenne) : bien *pastillé*, dont la photographie (fig. 12) se rapproche par l'état de la façade de notre figure 68, mais sans les contrevents ni le soubassement goudronné.

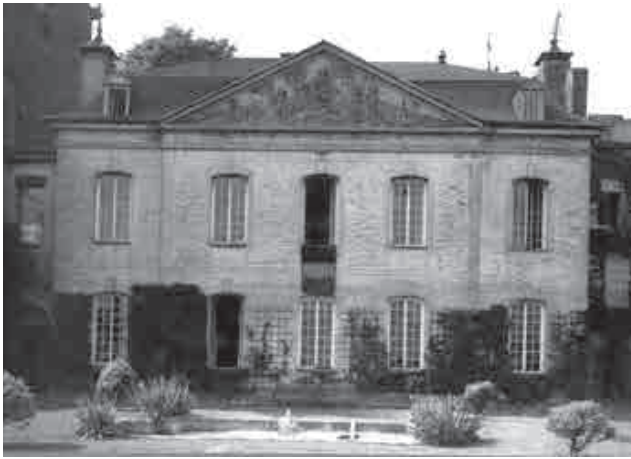
Fig. 71.- Liège, ancien hôtel Ransonnet, état en 1945.
© IRPA-KIK, Bruxelles.

L'autre exemple est un hôtel particulier du Mont-Saint-Martin à Liège, nommé **hôtel Ransonnet ou Chaudoir**¹⁵¹. Construit peu après 1760 en briques et pierres bleues sous un ample fronton en tuffeau, il était parvenu au milieu du XX^e siècle entièrement badigeonné (fig. 71¹⁵²)

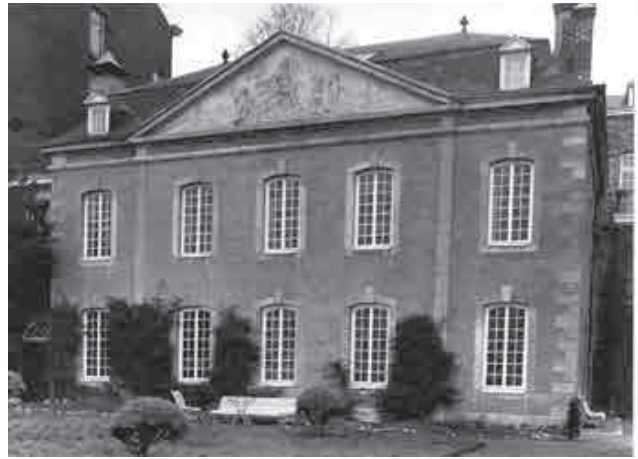
Fig. 72.- Idem, état en 1960.
© IRPA-KIK, Bruxelles.

– l'appareil de briques qui transparaît sous le badigeon semble particulièrement en mauvais état. Le cliché de 1960 (fig. 72¹⁵³) le montre entièrement décapé, briques et pierres apparentes – seul le fronton paraît enduit, sans doute pour protéger le fragile tuffeau. Une certaine banalisation s'est installée.

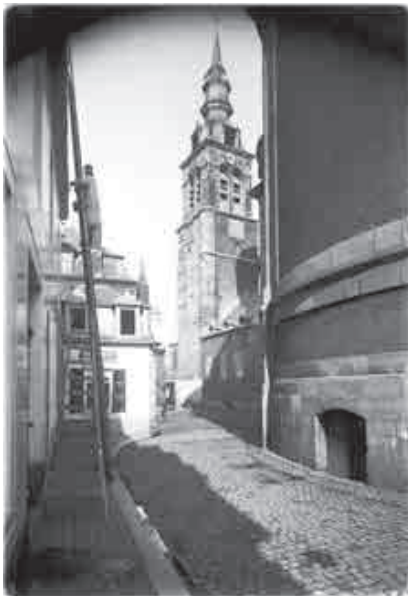
Fig. 74.- Namur, travaux à côté de la cathédrale, en 1890.
© IRPA-KIK, Bruxelles.

¹⁵⁴ La brillance, difficile à capter, n'est pas aisément identifiable sur les clichés anciens. Une photographie de Marcel Titz, en 1890 (fig. 74, IRPA, cliché A103333), montrant le clocher de la cathédrale de Namur, a capturé, sans doute par hasard, un chantier en cours : un immeuble latéral (bâtiment néoclassique toujours existant mais transformé) est en cours de rafraîchissement, le peintre, seau et pinceau en main, étant figé à mi-hauteur de sa longue échelle (qui porte le nom de l'entrepreneur de peinture, Adolphe Jomouton). La façade qu'il traite est vue en enfilade rasante et apparaît nettement brillante, sans que l'on puisse incriminer la fraîcheur du traitement. Il faut souligner la facilité d'exécution de ces chantiers de (re)peinture, une simple échelle suffisant pour couvrir un bâtiment de deux niveaux.

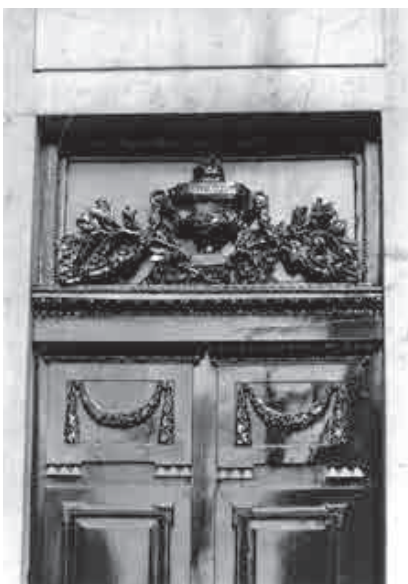
Fig. 75.- Verviers, hôtel Simonis (démoli), porte d'entrée, état en 1942.
© IRPA-KIK, Bruxelles.

avec des effets surprenants de quasi miroirs (fig. 75¹⁵⁵). C'est cette habitude hollandaise qui frappait surtout les voyageurs du XIX^e siècle, comme Théophile Gautier¹⁵⁶, beaucoup plus que la gamme de teintes employées.

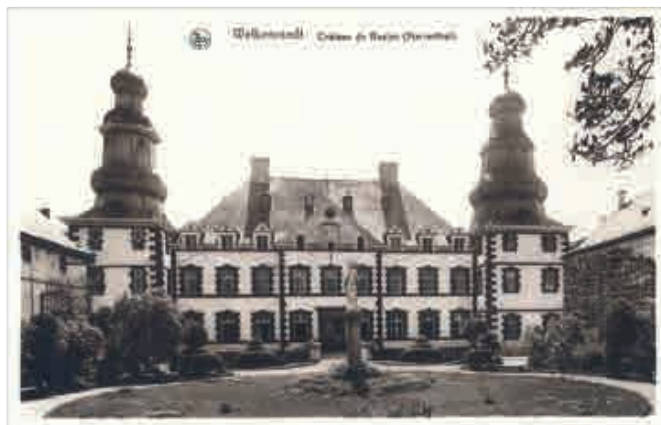
Fig. 76.- Welkenraedt, Ruyff, château de Baelen.
Carte postale ancienne (non envoyée). Collection P.M.W.

Le château de Baelen¹⁶¹ (ou château des Frères Alexiens, ou encore Marienthal) situé à Ruyff dans l'entité de Welkenraedt est une majestueuse demeure seigneuriale, aujourd'hui intégrée dans un établissement hospitalier. Les façades étaient entièrement peintes au début de ce siècle (fig. 76-78), d'épais couches de badigeons, gris pour les pierres de taille (chaînages d'angles, tours de baies, bandeaux et corniches) et blancs pour les plats des parements (en briques ou en maçonneries de grès clairs locaux), le frontispice de la façade avant étant couronné par un ample fronton triangulaire, aux éléments

plus diversement colorés (motifs de rocailles encadrant des blasons armoriés). Trois clichés non datés¹⁶² témoignent d'états successifs, avec de légères mais significatives différences. Le premier état (fig. 76), au plus net contraste de valeurs, renforce les deux tours en soulignant les chaînages d'angles et en dessinant deux fausses baies aux deuxième et troisième étages de celle de gauche, pour symétriser. Le deuxième (fig. 77), beaucoup plus en camaïeu, ne reprend ni chaînages ni fausses fenêtres, uniformisant les surfaces des tours. Le troisième (fig. 78) est comparable, avec une teinte un peu plus soutenue pour les pierres de taille. Plusieurs études ont été réalisées à la fin du XX^e siècle pour préparer une restauration, tant sur la nature des matériaux du substrat que sur les traitements de surface, en particulier du fronton, mais aussi de la façade d'arrivée¹⁶³. Après de longues discussions, la décision a été prise de décaper l'ensemble des parements jusqu'au support et d'enduire les panneaux de briques en les couvrant d'une peinture silicatée de couleur jaune paille¹⁶⁴, en laissant apparentes les pierres de taille ainsi que les maçonneries de grès des tours – le fronton (au profil restitué) étant traité de façon plus claire, avec les armoiries colorées selon l'héraldique (fig. 79). On a ainsi perdu complètement l'uniformité que présentait l'ensemble avant la dernière intervention, et les lignes de force de l'architecture, qui structuraient vigoureusement les façades, sont aujourd'hui complètement estompées.

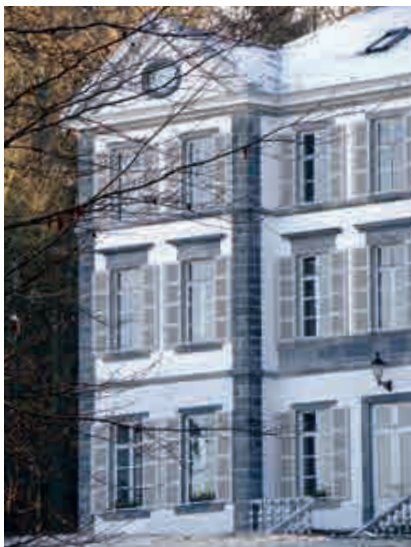
Fig. 82.- Idem, détail, état en 2013 après restauration.
© Francis Tourneur.

Le deuxième cas est plus récent et concerne **le château de Waha**¹⁶⁵, sur les hauteurs de Marche-en-Famenne¹⁶⁶. Il s'agit d'un ensemble néoclassique comprenant le corps de logis et deux ailes de dépendances, élevé vers 1842-1844 pour Lambert Lejeune de Waha sur les plans de l'architecte Méringier (ou Maringer, qui n'est pas autrement connu). Parvenu à la fin du XX^e siècle dans un état rare d'homogénéité (fig. 80), il a été classé comme monument en 2002 (ainsi que le site) comme témoin de cette esthétique néoclassique (certes ici assez tardive), qui n'a guère fait l'objet d'attention ni de protection en Wallonie jusqu'à présent. Les façades de ces trois bâtiments étaient entièrement peintes, en gris clair pour les éléments de pierre de taille et en enduit blanc pour les panneaux de briques (très probablement dès l'origine) – ce qui conférait à l'ensemble une calme harmonie en camaïeu, dont la composition palladienne était discrètement soulignée par les seuls reliefs de l'architecture et leurs ombres portées. Une intervention, menée il y a quelques années, a consisté à décaper les éléments de pierres de taille (soubassements, anglées à refends, tours de baies, bandeaux et corniches), alors que les enduits sur briques étaient repeints en blanc pur (fig. 81). Aujourd'hui, le château et ses dépendances montrent des façades marquées par un fort contraste de valeurs, avec des éléments très foncés se détachant durement des fonds blancs – brouillant complètement la lecture de cette architecture tranquille (fig. 82). On notera en particulier la perception des pilastres qui flanquent les deux pavillons en avancée : conçus comme de classiques pilastres à refends (ou à bossages continus), ils perdent toute fonction depuis que le décapage a mis au jour l'appareil en besace, façon habituelle de chaîner les angles, mais ici pas destinée à être vue.

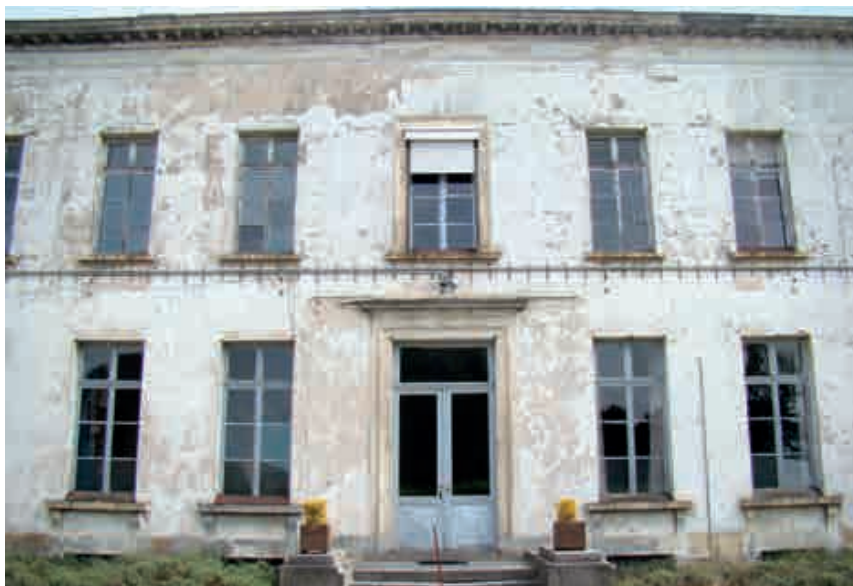
Fig. 83.- Châtelet, château Pirmez, façade arrière, état en 2013 avant restauration.
© Francis Tourneur.

Le troisième exemple est comparable au précédent : **l'ancien château Pirmez à Châtelet**¹⁶⁷ est un bâtiment remarquable, construit en 1833 pour Victor Pirmez¹⁶⁸, d'une belle composition rigoureuse quasi dépourvue d'ornements, entièrement enduite (fig. 83-84), qui a été classé en 1996 (notamment pour ses décors intérieurs d'une rare qualité). Lors de la campagne de restauration entamée il y a une dizaine d'années (avec un traitement très soigné des espaces intérieurs protégés), les pierres de taille des façades ont été décapées et laissées apparentes, si ce n'est au niveau du couronnement, dont les bandeaux moulurés ont été repeints en blanc, comme les panneaux de briques. Par rapport au château de Waha, les pierres apparaissent moins sombres et les contrevents traités en vert soutenu comme toutes les menuiseries atténuent le contraste – d'autant que les tours de baies n'ont pas été soulignés (probablement parce qu'ils sont en briques). Mais la travée axiale à rue est inutilement mise en évidence et l'ensemble perd de son harmonie néoclassique.

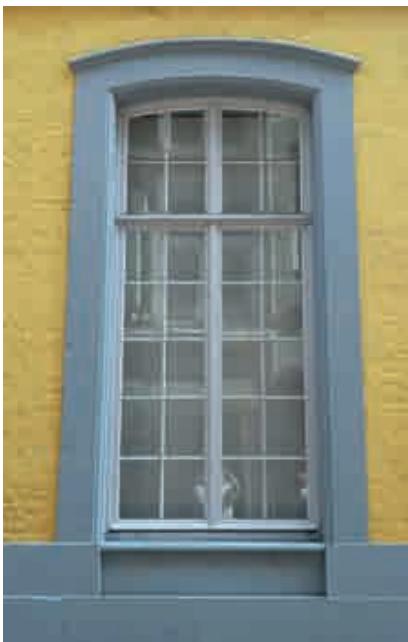
Fig. 86.- Idem, état en 2020 après restauration.
© Francis Tourneur.

Leur succession montre que le bâtiment a probablement été dans un premier état en briques et pierres simplement rejointoyé mais la seconde couche montre la présence d'un blanc à base de chaux, probablement préparation du jaune ocre dit « jaune Nankin » plutôt vif. De nombreuses autres couches variant du blanc au vert se sont superposées au cours des siècles¹⁷². La restauration (fig. 86) a privilégié ce deuxième état jaune pour les panneaux de briques, alors que les pierres de taille ont été peintes en gris, comme les châssis des fenêtres (en gris argenté)¹⁷³.
