BULLETIN DE LA COMMISSION ROYALE
DES MONUMENTS, SITES ET FOUILLES

TOME 34 - 2020

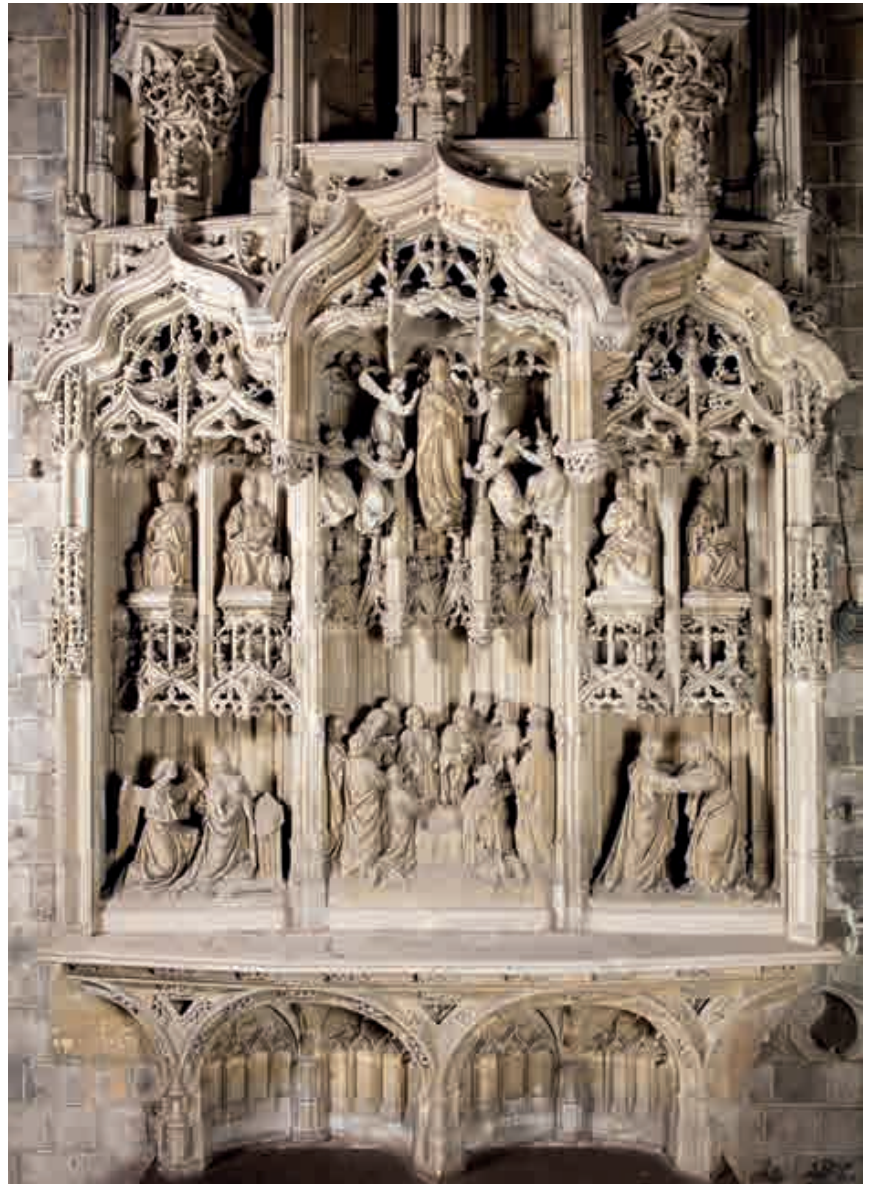
Fig. 7.- Détail du registre inférieur du retable des Fêtes de la Vierge, Mons, collégiale Sainte-Waudru.
© IRPA-KIK, Bruxelles.

L'œuvre, endommagée durant la Révolution française, nécessite donc d'être restaurée (fig. 7)⁵¹. Après une brève intervention de Séraphin De Maertelaere⁵², c'est le sculpteur gantois Remi Rooms (1861-1934)⁵³, qui

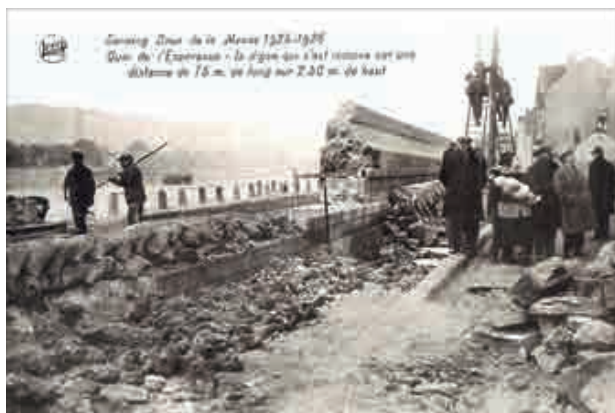
Fig. 5. - Rupture de la digue dans le bas de Seraing, en 1925-1926. Carte postale ancienne. Collection personnelle de l'auteur.

Au fil des années et malgré des travaux d'endiguements commencés quarante ans plus tôt²¹, la menace se fait de plus en plus sentir jusqu'aux terribles événements de la crue séculaire de l'hiver 1925-1926 (fig. 5)²².

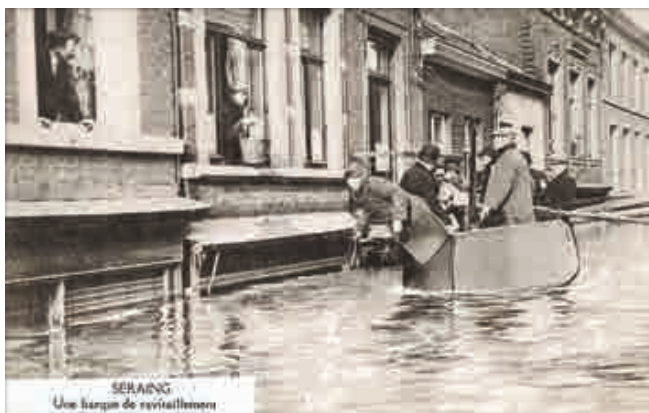
Fig. 6. - Rez-de-chaussée sous eau à Seraing, en 1925-1926. Carte postale ancienne. Collection personnelle de l'auteur.

Au lendemain de cette catastrophe, le bassin industriel de Flémalle, Jemeppe, Seraing, Ougrée et Tilleur est paralysé²³. De Chokier à Visé, plus de 35.000 maisons sont sinistrées sous des hauteurs d'eau atteignant à certains endroits 5 m (fig. 6-7)²⁴. Les premières estimations évoquent la somme de 300 millions de francs rien que pour les dégâts causés sur les immeubles privés²⁵. À cela se conjugue la menace d'épidémies sur les populations, qui se retrouvent alors dans des conditions d'insalubrité critique²⁶. Dans ce contexte, de nombreuses tensions apparaissent²⁷. Chacun cherche la cause de ce drame sans pouvoir précisément la définir²⁸ : les infrastructures fragilisées par la Première Guerre mondiale²⁹, les fortes précipitations de l'hiver amplifiées par la fonte des neiges en Ardennes³⁰, le manque de prévention dû aux moyens dérisoires³¹...

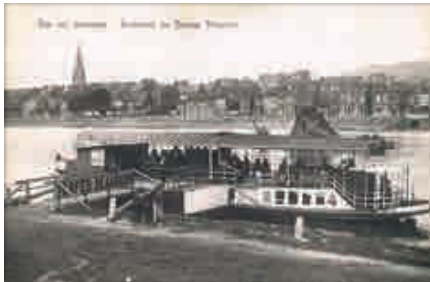
Fig. 10.- Vue de Jemeppe avant la construction de la digue. Carte postale ancienne. Collection personnelle de l'auteur.

Deux dispositifs viennent alors compléter la brutale muraille élevée sur les rives (fig. 10-12)⁶⁷ : les exutoires et les stations de pompage (fig. 13).

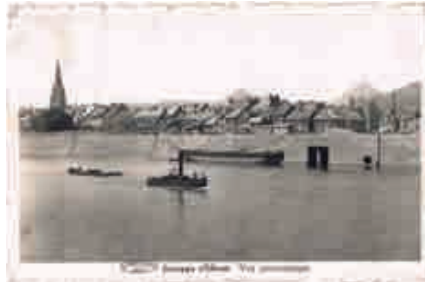
Fig. 11.- Vue de Jemeppe après la construction de la digue. Carte postale ancienne. Collection personnelle de l'auteur.

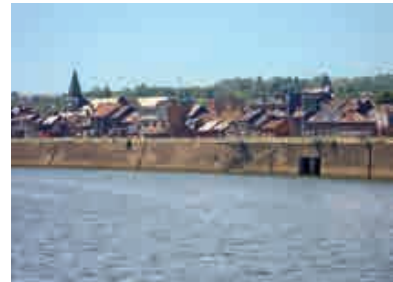
Fig. 12.- Vue actuelle de la digue de Jemeppe. © Romain Redeker.

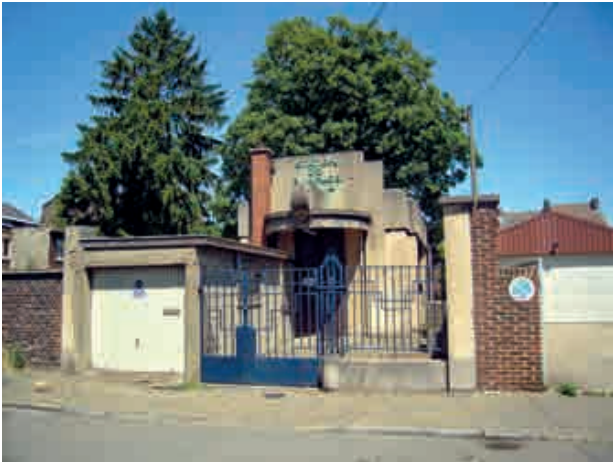
Station de pompage de démergement Jemeppe n° 9	
Adresse : quai des Carmes 4101 Seraing (Jemeppe)	Maître de l'ouvrage : A.I.D.
Type de station : principale	Ingénieur : /
Dates principales : Initiation du projet : 1931 Mise en service : 1932 Transformation/rénovation : 1983	
Documents :	
1931 :	
<i>Coupes et vue en plan : plan n° 11880</i>	
<i>Coupe longitudinale par A-B : plan n° 12093</i>	
<i>Vue en plan du rez-de-chaussée : plan n° 12094</i>	
<i>Coupe latérale par C-D à droite - coupe latérale par C-D à gauche : plan n° 12095</i>	
<i>Plan du rez-de-chaussée : plan n° 13A</i>	
<i>Détails de la grille d'entrée : plan n° 1911A</i>	
<i>Façades à l'échelle de 2 % : plan n° 6302</i>	
<i>Coupes à l'échelle : plan n° 6303</i>	
<i>Plans du sous-sol et de l'étage : plan n° 6304</i>	
<i>Épures des menuiseries : plan n° 6305</i>	
<i>Coupes longitudinales et transversale : plan n° 6315</i>	
<i>Coupes horizontales puisards et salle des machines station principale n° 9 : plan n° 6317C</i>

<i>Plan du rez-de-chaussée station 9 : plan n° 6317D</i>	
<i>Coupes verticales de la station 9 : plan n° 6317E</i>	
<i>Plan des fardes station 9 : plan n° 6318</i>	
<i>Coupes longitudinales et transversales : plan n° 6326</i>	
<i>Coupes : plan n° 6330</i>	
<i>Coupes horizontales et verticales de la station secondaire n°10 : plan n° 6360</i>	
<i>Vue d'ensemble : plan n° 63E153</i>	
1983 :	
<i>Coupes horizontales A-A (salle des pompes) B-B (salle de commande) : plan n° 019.884A</i>	
<i>Coupes verticales transversales C-C et D-D / plan d'installation : plan n° 019.885A</i>	
<i>Coupe verticale longitudinale / plan d'installation : plan n° 019.886A</i>	
<i>Coupes horizontales A-A (salle des pompes) B-B (salle de commande) : plan n° 019.893A</i>	
<i>Coupes verticales transversales C-C et D-D : plan n° 019.894A</i>	
<i>Coupe verticale longitudinale : plan n° 019.895A</i>	
Style architectural : moderniste (IPIC) / le souvenir de l'Art nouveau est perceptible dans les ferronneries (CHARLIER Sébastien, 2004, p. 43)	IPIC : 62096-INV-0070-01

Synthèse du programme : Édifice unique implanté en milieu de parcelle, en bordure d'une zone urbaine et industrialisée.	Division : Seraing Section : B Parcelle : 383/L/0/0

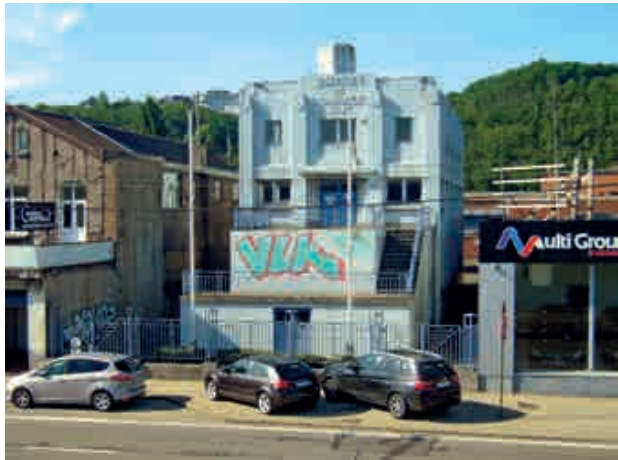
Station de pompage de démergement Flémalle n° 2	
Adresse : rue du Maréchal Foch 4400 Flémalle	Maître de l'ouvrage : A.I.D.
Type de station : secondaire	Ingénieur : /
Dates principales : Initiation du projet : / Mise en service : 1932 Transformation/rénovation : 1978	
Documents : 1977 : <i>Modernisation / plan d'installation : plan n° 018.586</i> <i>Modernisation / plan de la passerelle : plan n° 121.853</i> 1978 : <i>Modernisation / plan d'installation / coupes verticales : plan n° 018.746</i> <i>Modernisation / plan d'installation / coupes verticales : plan n° 018.746A</i> <i>Modernisation / plan d'installation / coupes horizontales : plan n° 018.747</i> <i>Modernisation / plan d'installation / coupes horizontales : plan n° 018.747A</i>	
Style architectural : /	IPIC : /
Synthèse du programme : Édifice unique implanté en milieu de parcelle, en bordure d'une zone urbaine et industrialisée.	Division : Seraing Section : B Parcelle : 223/V/0/0

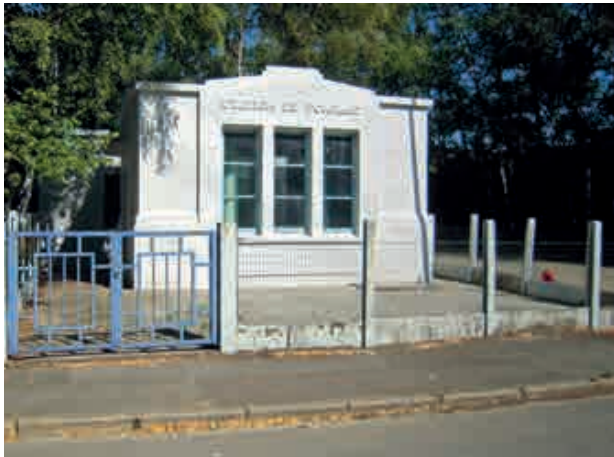
Station de pompage de démergement Sclessin n° 13	
Adresse : quai du Bac 4000 Liège (Sclessin)	Maître de l'ouvrage : A.I.D.
Type de station : principale	Ingénieur : /
Dates principales : Initiation du projet : 1932 Mise en service : 1935 Transformation/rénovation : /	
Documents : 1932 : <i>Plan d'ensemble : plan n° OS13/5302</i> <i>Plan d'ensemble : plan n° OS13/5302-D</i> <i>Plans : plan n° OS13/5303</i> <i>Plans : plan n° OS13/5303-D</i> <i>Coupes verticales : plan n° OS13/5304</i> <i>Coupes : plan n° OS13/5304-D</i> <i>Façades : plan n° OS13/5305-D</i> <i>Façade ouest : plan n° OS13/5306-D</i> 1933 : <i>Ensemble de l'installation / coupe en élévation : plan n° OS13-BEDUWE/702/1</i> <i>Ensemble de l'installation / coupes en profil : plan n° OS13-BEDUWE/702/2</i> <i>Ensemble de l'installation / coupes en plan : plan n° OS13-BEDUWE/702/3</i>	
Style architectural : <i>moderniste teinté d'Art déco (IPIC)</i>	IPIC : 62063-INV-2135-01

Synthèse du programme : Édifice unique implanté en milieu industrialisé faisant face à la Meuse.	Division : Liège Section : A Parcelle : 100/M/5/0

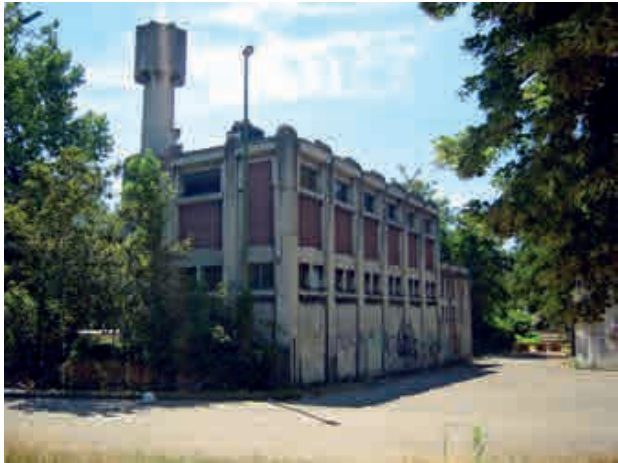
Station de pompage de démergement Tilleur n° 11	
Adresse : rue de l'Industrie 4420 Saint-Nicolas (Tilleur)	Maître de l'ouvrage : A.I.D.
Type de station : secondaire	Ingénieur : /
Dates principales : Initiation du projet : 1932 Mise en service : 1936 Transformation/rénovation : 20001-2003	
Documents : 1932 : <i>Plan d'ensemble (coupes horizontales, verticales, façades et implantation) : plan n° 4701</i> <i>Plan de détails : plan n° 4703</i> 1933 : <i>Grillage à front de la rue «Vinave» : plan n° 4711</i> <i>Coupes A-B-C-D-E : plan n° T11/63-d-2006</i> 1934 : <i>Grillage à front de la rue Vinave : plan n° T11/201-2</i> <i>Escalier tournant : plan n° T11/738</i> 1935 : <i>Grillage à front de la rue Vinave : plan n° T11/201-1</i> 2001 : <i>Rénovation des façades et toiture / lot 99/01 : plan n° 4736</i>	
Style architectural : /	IPIC : /
Synthèse du programme : Édifice unique implanté en milieu urbain dense.	Division : Saint-Nicolas Section : B Parcelle : 46/H/0/0

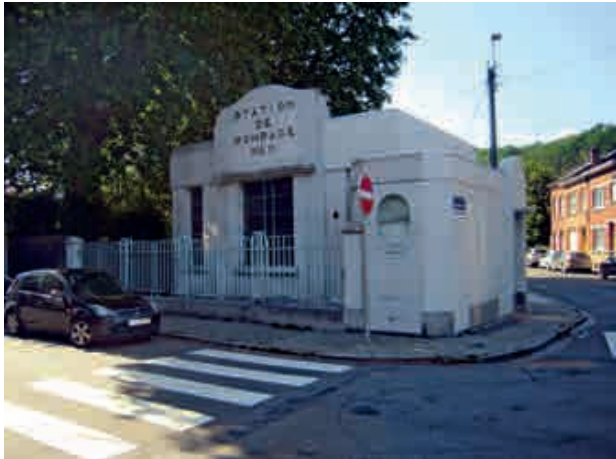
Station de pompage de démergement Seraing n° 1	
Adresse : rue du Barrage 4100 Seraing	Maître de l'ouvrage : A.I.D.
Type de station : principale	Ingénieur : Hector Biefnot
Dates principales : Initiation du projet : 1934 Mise en service : 1937 Transformation/rénovation : /	
<p>Documents :</p> <p>1933 : <i>Vue en plan du rez-de-chaussée : plan n° 14572</i> <i>Coupe longitudinale du bâtiment : plan n° 14574</i> <i>Coupe transversale suivant A-B : plan n° 14575</i> <i>Plan général figurant les ouvrages à construire par l'administration des Ponts et Chaussées et par la commune : plan n° 2601G</i></p> <p>1934 : <i>Plan du rez-de-chaussée, de l'étage et la terrasse du bâtiment des pompes, cuves d'amorçage / détails divers : plan n° 2602G</i> <i>Plan du rez-de-chaussée, de l'étage et la terrasse du bâtiment des pompes, cuves d'amorçage / détails divers / des ouvrages à rénover et des nouveaux à réaliser : plan n° 2602G.BIS</i> <i>Coupes transversales du bâtiment des pompes, des cuves d'amorçage, des chambres des vannes et clapets : plan n° 2603G</i> <i>Coupes longitudinales du bâtiment et des cuves d'amorçage : plan n° 2604G</i> <i>Élévation des façades et de la tourelle : plan n° 2605G</i> <i>Épures des menuiseries : plan n° 2606G</i> <i>Parties métalliques du bâtiment : échelles, chemin de roulement, portes, couvertures à joint hydraulique des cheminées - trappe en bois : plan n° 2607</i> <i>Détails de la barrière et des clôtures : plan n° 2623</i> <i>Détails divers relatifs aux cuves d'amorçage et à la tourelle : plan n° 2629G</i></p> <p>1938 : <i>Clôture du terrain : plan n° 2643G</i></p>

Style architectural : moderniste (IPIC)	IPIC : 62096-INV-0244-01
Synthèse du programme : Édifice unique implanté en bordure de parcelle faisant face à la Meuse dans un contexte industrialisé.	Division : Seraing Section : D Parcelle : 192/N/4/0

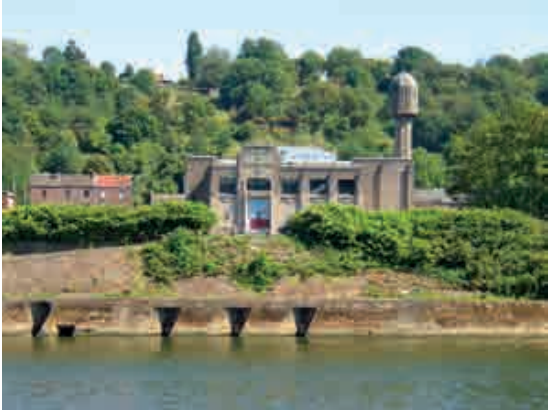
Station de pompage de démergement Sclessin n° 14	
Adresse : rue du Chiff d'Or 4000 Liège (Sclessin)	Maître de l'ouvrage : A.I.D.
Type de station : secondaire	Ingénieur : /
Dates principales : Initiation du projet : 1936 Mise en service : 1938 Transformation/rénovation : /	
Documents : 1936 : <i>Plans - Coupes et Façades : plan n° 5625G</i> <i>Détails de menuiserie / et divers : plan n° 5628G</i> 1937 : <i>Escalier tournant n° 918 simplifié : plan n° OS14-1376A</i> <i>Coupe A-A : plan n° OS14-56/31</i>	
Style architectural : /	IPIC : /
Synthèse du programme : Édifice unique implanté en milieu périurbain.	Division : Liège Section : A Parcelle : 204/W/2/0

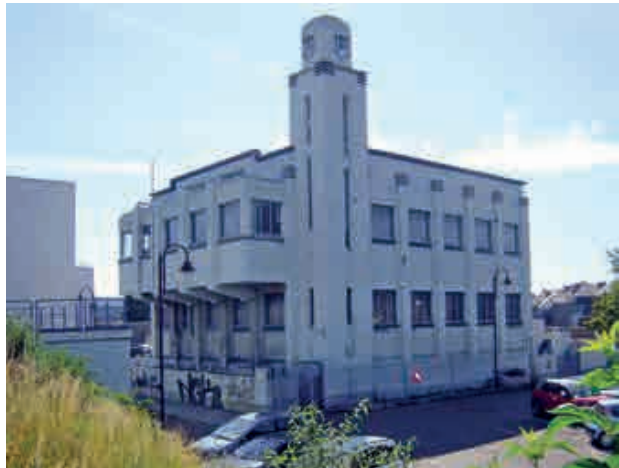
Station de pompage de démergement Jemeppe n° 8	
Adresse : rue des Quatre Grands 4101 Seraing (Jemeppe)	Maître de l'ouvrage : A.I.D.
Type de station : secondaire	Ingénieur : /
Dates principales : Initiation du projet : 1946 Mise en service : 1949 Transformation/rénovation : /	
Documents :	
1946 :	
<i>Plan des façades : plan n° 3400</i>	
<i>Coupes horizontales : plan n° 3401</i>	
<i>Coupes verticales : plan n° 3402</i>	
<i>Détails des parties métalliques en acier et en fonte : plan n° 3406</i>	
<i>Détails des menuiseries : plan n° 3407</i>	
<i>Escalier tournant n° 917 simplifié : plan n° 34/101-4701</i>	
1951 :	
<i>Plan terrier rue des Quatre Grands après pose : plan n° 3412BIS</i>	
Style architectural : moderniste (IPIC)	IPIC : 62096-INV-0102-01
Synthèse du programme :	Division : Seraing
Édifice unique implanté en cœur d'îlot en milieu urbain.	Section : B
	Parcelle : 942/D/9/0

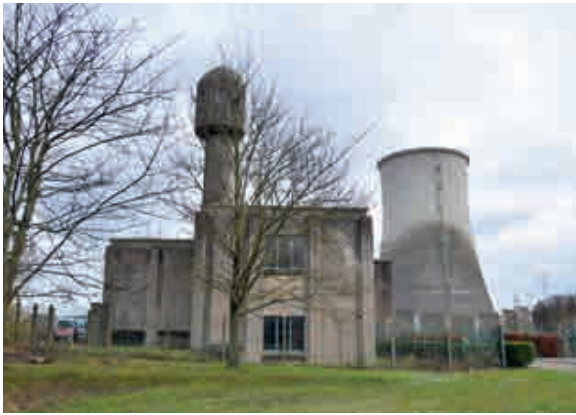
Fig. 10.- Façade ouest de la S1.
© Eduarda Lopes.

Les façades ouest (fig. 10-11) et est (fig. 12-13) du hall-abri se composent chacune de deux travées aveugles qui sont séparées par des pilastres identiques à ceux de la façade avant ; celles du bâtiment principal se composent, quant à elles, de trois travées séparées par les mêmes pilastres.

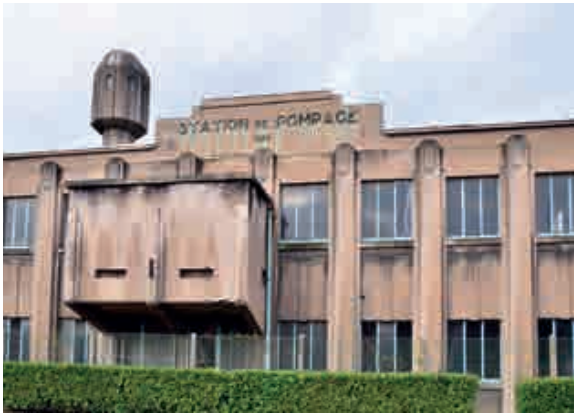
Fig. 14.- Façade sud de la S1.
© Eduarda Lopes.

La façade sud du bâtiment principal (fig. 14-15), d'une taille plus importante, se développe de manière horizontale. Elle se compose de huit travées séparées par des pilastres identiques à ceux du hall-abri. Chaque travée est percée par deux baies rectangulaires, composées d'un simple ouvrant central et de deux dormants latéraux. Un élément cependant permet de donner une certaine verticalité à la façade : le fronton rectangulaire prenant appui sur les quatre travées centrales. Des lettrages en bronze indiquent encore une fois le numéro et la fonction de la station. En outre, un volume en saillie ajoute du relief à la façade au niveau des troisième et quatrième travées. Il relève d'un besoin fonctionnel d'espace puisqu'il renferme la cabine des transformateurs. La cave à charbon, accolée à l'est de la façade, est accessible par un escalier extérieur, situé au droit de cette dernière. Celui-ci est muni d'une rambarde aux motifs géométriques Art déco.

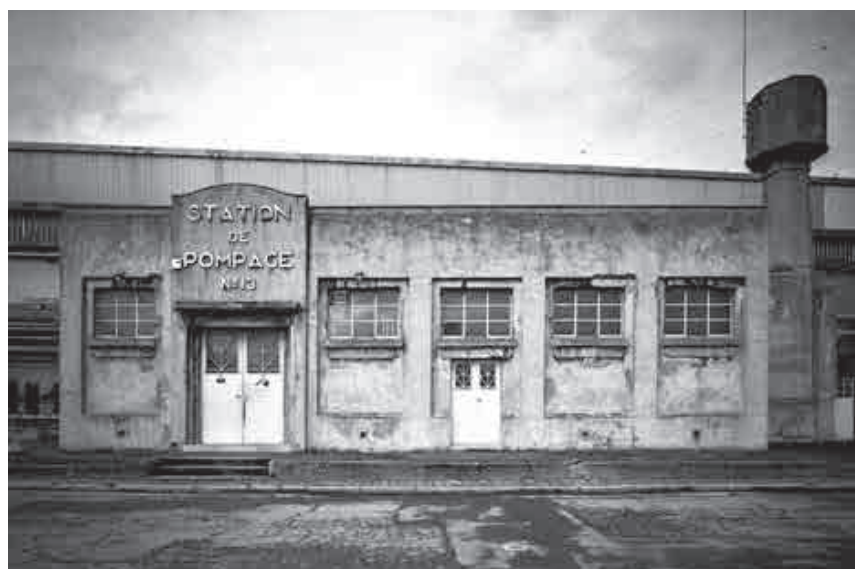
En réalisant l'étude stylistique de la S1, nous avons remarqué que les premières stations principales et secondaires, construites dans la période 1930-1940, s'apparentent à une même pratique architecturale (fig. 20). De forme plus ou moins similaire, les éléments décoratifs employés à la S1 se retrouvent également, pour la plupart, dans les autres stations de la même période. Cependant, à partir de la Seconde Guerre mondiale, un nouveau langage architectural est employé dans la construction des nouvelles stations (fig. 21-22). Les façades se simplifient et font de plus en plus appel à la ligne droite, aux angles droits. Cette période constructive marque l'abandon des tourelles. Un élément représentatif et emblématique disparaît. La simplification des nouveaux édifices confère ainsi aux premières stations, et notamment à la S1, une valeur esthétique qui est représentative de la création architecturale du début du XX^e siècle dans la province liégeoise.

Fig. 20.- Station de pompage Sclessin n° 13, 1935 (première période constructive).

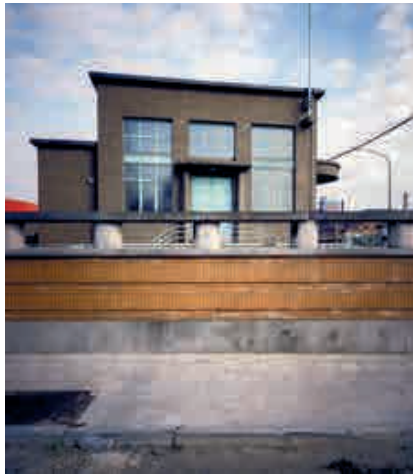
Fig. 21.- Station de pompage Sclessin n° 16, 1950 (deuxième période constructive).
© OliGraph.com.

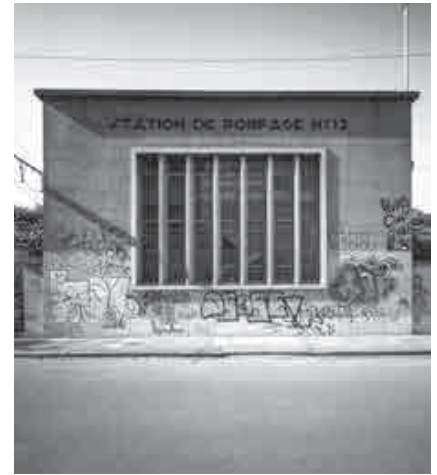
Fig. 22.- Station de pompage Angleur n° 12, 1966 (troisième période constructive).
© OliGraph.com.

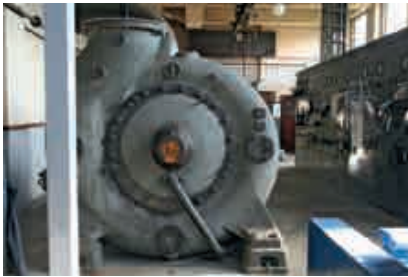
La valeur technique est très présente dans la S1. Elle est la seule station de la première période à ne pas avoir été modernisée, à avoir ainsi gardé tout son équipement d'origine – machines, tableaux de commandes, transformateurs, installations et autres objets – et sa configuration de départ. Par ailleurs, elle est la seule à être encore pourvue de ses commutatrices et de sa pompe à boue. Quant aux cuves d'amorçage, elles n'existent plus qu'à la S1 et à la station de pompage n° 13 à Sclessin.

Fig. 26.- Grande pompe n° 1 de la S1.
© Eduarda Lopes.

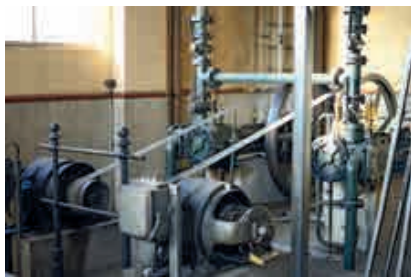
Fig. 28.- Machines à vide de la S1.
© Eduarda Lopes.

De forme simple et fonctionnelle, cette architecture d'ingénieur a été construite pour être résistante et solide. Pensé comme un navire, le bâtiment en béton armé est étanche et robuste afin d'être à l'abri des inondations. D'autre part, la station doit être compacte pour résister aux terrassements de terrain dus à l'exploitation minière et aux poussées des eaux des nappes aquifères¹¹. Cette contrainte conditionne l'emplacement des pompes, leur amorçage et exige la présence de la tourelle. De fait, se trouvant au-dessus des réservoirs d'eau (les puisards) qu'elle doit aspirer, la pompe nécessite un amorçage par le vide pour fonctionner (fig. 19).
