## Bulletin de la C.R.M.S.F. – Tome 30

Préface	. 5
Baron TOLLET	
Président de la C.R.M.S.F.	
Pierre GILISSEN	
Secrétaire général adjoint du C.E.S.W. Secrétaire permanent de la C.R.M.S.F.	
Secretaire permanent de la C.n.ivi.S.r.	
Maçonneries en grès houiller :	
conservation et restauration	. 7
Anne GODARD	
Diplômée en Architecture, Institut supérieur d'Architecture Saint-Luc, Liège	
Titulaire d'un Master complémentaire en Conservation et Restauration du Patrimoine	
culturel immobilier, Université de Liège	
Le château de Loyers, en Namurois.	
Note à propos d'une rarissime façade	
d'inspiration Renaissance (1561)	51
Jean-Louis JAVAUX	
Attaché honoraire au Service public de Wallonie, Département du Patrimoine	
«Miroir, mon beau miroir»	
Bois-du-Luc et Grand-Hornu.	
Des cités minières face à face	87
Gérard BAVAY	
Docteur en Histoire, Membre de la Chambre provinciale de Hainaut de la C.R.M.S.F.	
La transition numérique dans le domaine	
du patrimoine bâti : un retour d'expériences	119

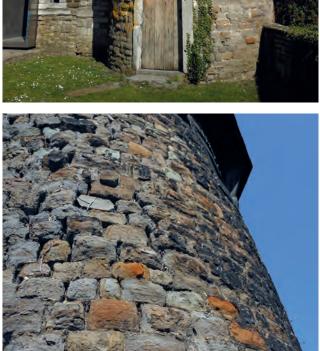
Fig. 8-9.- Liège, Tour aux Joncs, altération de la maçonnerie par croûte noire.

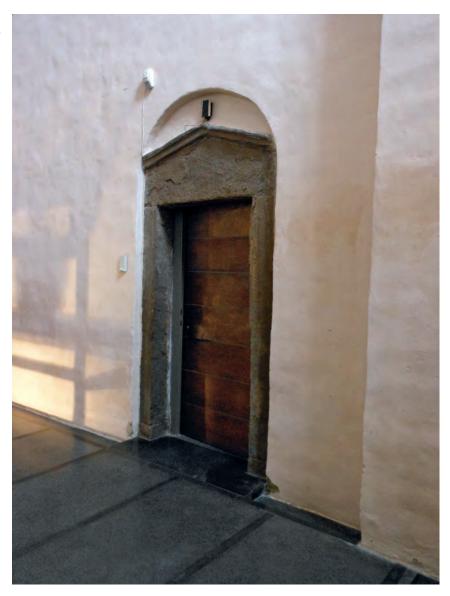
Fig. 15.- Liège, église Saint-Barthélemy, intérieur de l'avant-corps après restauration, porte romane (linteau et piédroits), altérations en écailles toujours en place.

Les propositions d'intervention en parements intérieurs visaient dans un premier temps le nettoyage des matériaux, en évitant tout traitement de nettoyage à base d'eau afin d'éviter la migration des sels liés à la composition des pierres et des mortiers. L'étude préconisait la projection de granulats dont la granulométrie serait adaptée aux supports, à leur modénature et leur fragilité. Comme à l'extérieur, les traitements de consolidation au silicate d'éthyle ne présentaient pas de preuve d'efficacité suffisante pour justifier sa mise en œuvre sur les grès houillers, le traitement des écailles n'étant pas résolu et risquant d'aggraver le processus en entraînant un décollement d'une épaisseur plus importante (fig. 15).

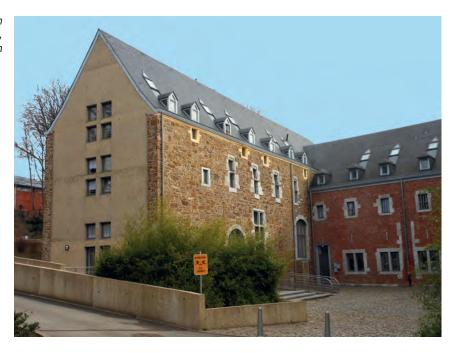
Fig. 16.- Liège, aile nord de l'ancien couvent des Cellites dit « La Licorne », pignon ouest en béton et façade sud en grès, ensemble après restauration.

Malgré un dévers visible, la stabilité de l'aile du XVI° siècle n'était pas remise en cause hormis le pignon de l'extrémité ouest. Il a été démonté pour être remplacé par un voile en béton dont la teinte s'approche de celle du grès (fig. 16). Les moellons récupérés lors de la démolition ont été réutilisés pour remplacer les moellons dégradés présents dans les maçonneries restantes de l'aile. L'extrémité ouest de l'aile a également été démontée et remontée. Le recul du bâtiment par rapport aux voies de circulation, diminuant ainsi son exposition directe aux facteurs d'altération liés à la pollution atmosphérique, pourrait-il être une des raisons expliquant son faible degré d'altération de surface<sup>75</sup> ?

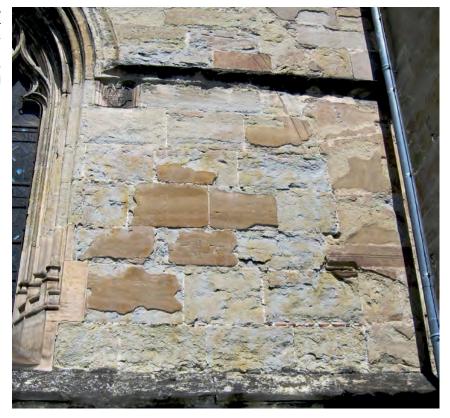
Fig. 17.- Lausanne, cathédrale, travée a de la nef (façade sud), exemple de parement affecté par des altérations en plaques pas encore traitées.

En Suisse, à Lausanne, notamment, un grès dit « molassique », a été employé dans la construction de la cathédrale Notre-Dame. Ce grès connaît différents phénomènes d'altérations dont les plus courants sont les altérations en plaques, la désagrégation granulaire et les croûtes<sup>76</sup> (fig. 17). Il a été démontré que les désordres étaient accentués quand le

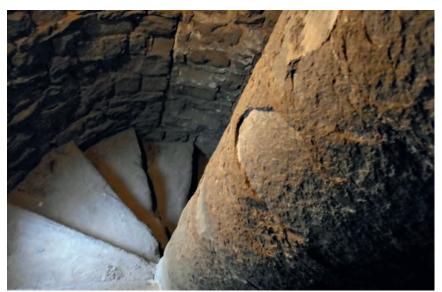
Fig. 32.- Liège, église Saint-Jacques, dernier niveau de l'avant-corps, angle sudest, détail des éléments en grès et tuffeau de la tour octogonale, altération des grès par desquamation et pulvérulence.

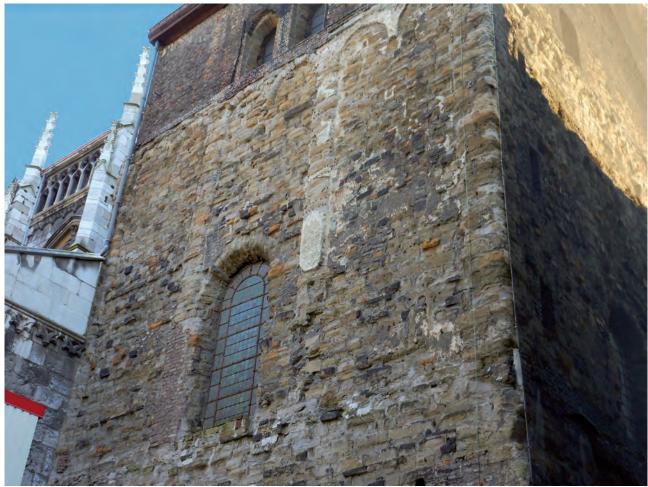
Fig. 35.- Liège, église Saint-Jacques, façade nord de l'avant-corps, croûte noire encore en place ponctuellement et érosion des pierres d'angle.

La mise en œuvre intervient également dans la conservation d'un matériau au sein d'un ouvrage. Une mise en œuvre intérieure ou extérieure influencera les conditions d'exposition du matériau aux intempéries et aux variations. La pose des pierres par rapport à leur lit de carrière, leur stratification peut aussi participer à la dégradation d'un matériau. Une pose en délit, où le sens des charges est parallèle aux lits de stratification, constitue un risque supplémentaire en offrant un axe préférentiel de fracture de la pierre. Au sein d'une maçonnerie, la combinaison de matériaux de natures différentes peut conduire, par exemple, à des tensions internes à l'ouvrage. Existe-il une différence de nature parmi les pierres mises en œuvre dans la maçonnerie? Une question qui surgit à l'observation des maçonneries de l'avantcorps. À Saint-Jacques, les maçonneries des façades extérieures présentent des pierres aux états de dégradation variés. Un phénomène particulièrement visible en façades nord et sud où, alors que la majorité de la surface des maçonneries présente une peau altérée par détachement de matière, certaines pierres ponctuelles présentent une face de parement extérieur, couverte d'une croûte noire, toujours en place. Elles semblent visiblement présenter une résistance différente au phénomène d'altération traduit par une perte de matière (fig. 34-35).

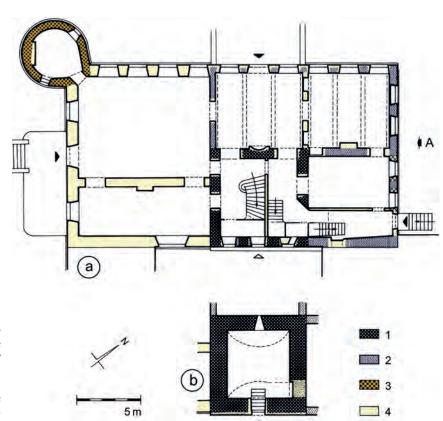
Fig. 14.- Plans des caves de la maison forte (a) et du rez-de-chaussée du logis seigneurial (b). Chronologie : 1 : XIIIe-XIVe siècle ; 2 : 1561 ; 3 : vers 1606 ; 4 : 1903. En A, la façade Renaissance.

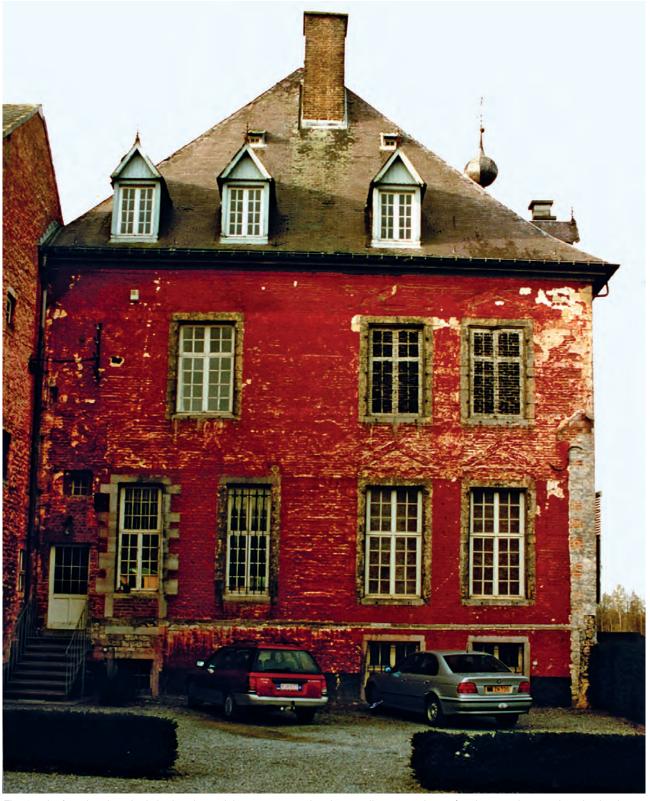
Fig. 15.- La façade orientale du logis seigneurial avant restauration. Les tondi transparaissent à peine sous les couches de chaulages. © D.Pat. / Jean-Louis Javaux, 1997.

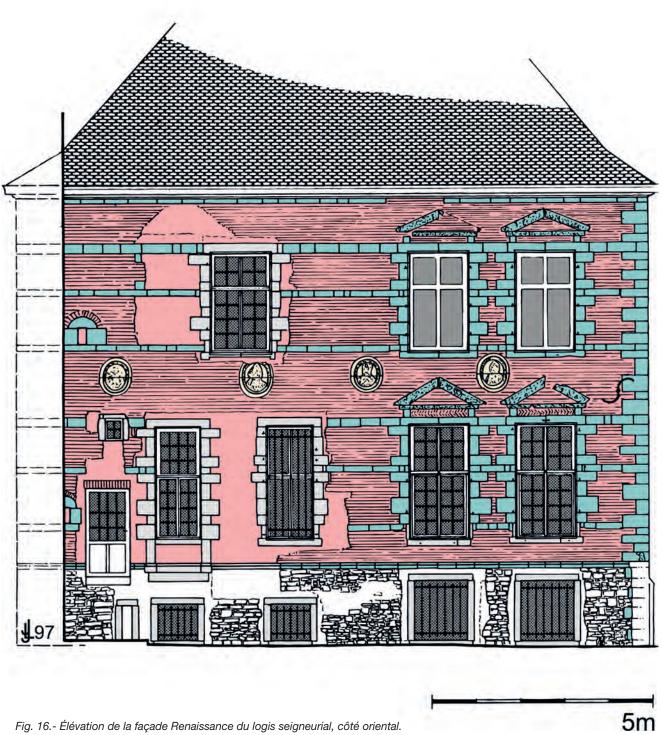
Fig. 16.- Élévation de la façade Renaissance du logis seigneurial, côté oriental. Relevé de l'auteur, 1997.

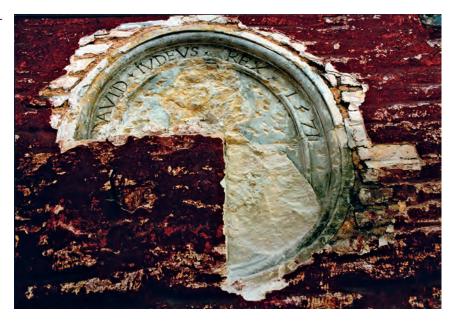
Fig. 17.- Un des tondi en cours de dégagement.

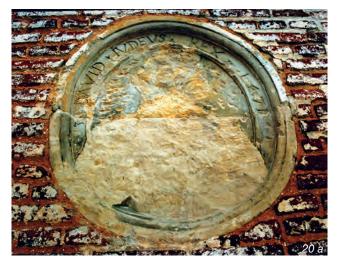
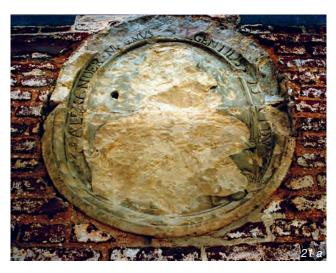
Fig. 18-21.- Les guatre tondi de la façade latérale. États après dégagement (a) et après restauration (b). (a) © D.Pat. / Jean-Louis Javaux, 1997.

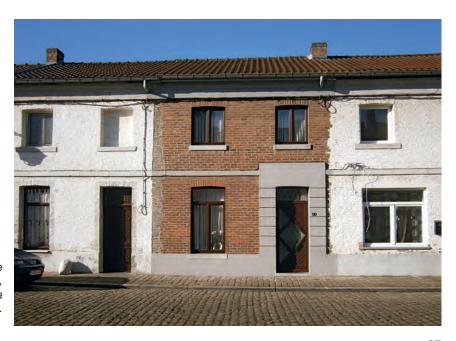
Fig. 8.- Grand-Hornu. Ici, on ouvre une baie aveugle, là, on élargit la fenêtre et, entre les deux, on reconstruit toute la façade sans restituer le badigeon original. © Gérard Bavay.

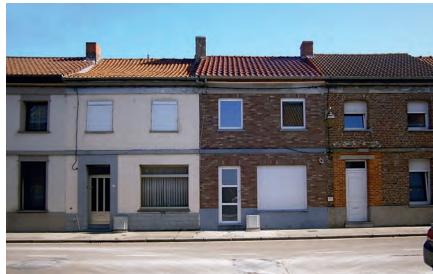
# Fig. 11.- Grand-Hornu. Le profil d'une toiture est souvent revu au moment de la pose d'une nouvelle couverture. © Gérard Bavay.

Lors des réunions de Certificat de Patrimoine, l'accent est alors mis sur plusieurs points. Si l'avis est normalement positif quant à l'enlèvement de souches de cheminée apparues, généralement à l'arrière de la toiture, ultérieurement à la construction de l'immeuble, il est négatif quant à l'enlèvement définitif de la souche (d'origine ou refaite) apparaissant au faîte de la toiture, à hauteur des murs mitoyens. L'insistance est également mise sur la préservation du niveau et des pentes de la couverture. Est marquée de cette manière la volonté de garder ou de revenir à une situation initiale selon laquelle l'ensemble des couvertures d'un alignement se trouvent dans un même plan ne connaissant aucune variation ni même aucune trace de séparation ni de solin d'une maison à l'autre (fig. 11). Ceci implique évidemment le maintien du coyau.

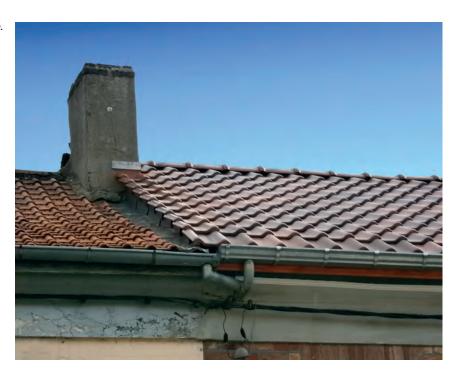
Fig. 14.- Grand-Hornu. De la brique nue au badigeon en passant par un enduit imitant la brique. La difficile gestion (coordonnée ?) des corniches, des volets, des percements et des châssis.

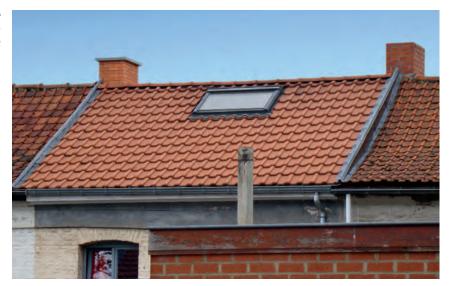
Fig. 16.- Grand-Hornu. Enduit renouvelé sous le niveau de la corniche concurremment à la modification du profil de la toiture.

la corniche présentait en outre, dès le départ, des configurations très diversifiées selon les rues composant la « cité » du Grand-Hornu. On rappellera à cette occasion que l'ensemble bâti ne l'a pas été en une seule fois ni selon le même modèle. Ce qui se marque singulièrement dans les détails. Dans son aspect général, une façade du Grand-Hornu ressemble toujours à une façade du Grand-Hornu (et peut-être à aucune autre) sans toutefois qu'il y règne une uniformité mathématique. C'est là un caractère assez discret mais toutefois typique du lieu, surtout si on confronte ce dernier avec les carrés de Bois-du-Luc (où les diversités sont nettement moins marquées). Dans leur état actuel, pratiquement toutes les corniches ont subi des transformations (fig. 14). Très rares sont celles qui ont conservé intact leur aspect initial. Rares celles qui apportent encore, à travers un détail ou l'autre, une information utile sur leur configuration d'origine. Si les transformations ont habituellement conduit à la disparition des éléments les plus fragiles et notamment des modillons de bois servant initialement de support à des lattis et à des enduits peints (fig. 15), les configurations actuelles marquent plutôt une tendance à la simplification et au ravalement, ce qui est évidemment censé rendre l'intervention moins coûteuse. En cas de disparition complète des éléments anciens, le comité d'accompagnement du Certificat de Patrimoine n'impose pas le retour à la morphologie de la corniche d'origine, morphologie qui n'est d'ailleurs pas toujours connue, mais prône le choix d'une simple nochère zinc en demi-lune, s'opposant en cela aux gouttières carrées ou moulurées et d'une complexité jugée inutile. Cette approche de la corniche s'accompagne parfois d'une réflexion sur l'enduit lissé qui, souvent, couvre les derniers tas de briques sous la partie débordante de la corniche. Observé en de nombreux endroits, ce segment d'enduit semble appartenir au projet initial (fig. 16). La proposition est alors de le maintenir.

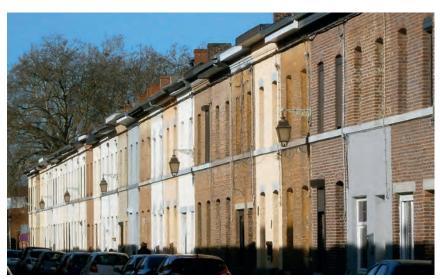
Fig. 17.- Grand-Hornu. La délicate question des corniches saillantes.

La question de la corniche est parfois plus délicate encore lorsqu'il s'agit d'intervenir sur des éléments particulièrement débordants comme c'est le cas dans la rue Sainte-Victoire. Plutôt que de subir le phénomène de ravalement, le volume initial des corniches cantonnées à ce secteur a donné lieu, au fil des décennies, à des travaux de « mise en boîte » qui ont parfois atteint des dimensions assez considérables tant en hauteur qu'en hors-plomb par rapport à la façade. Comme les interventions ont été réalisées là selon des procédures et avec des matériaux différents (mais presque toujours en conservant le grand débordement), des « appendices » hétéroclites se succèdent avec justement comme seul caractère commun l'importance de ce décrochage. La question ne s'est pas posée jusqu'ici en Certificat de Patrimoine quant à la manière d'aborder cette configuration particulière. Le ravalement pur et simple aurait pour effet de créer une dent creuse dans un alignement de structures débordantes. Sans compter le fait qu'il pourrait avoir des conséquences sur le traitement du bas du versant de toiture. L'idée du maintien d'une structure en surplomb mériterait probablement, dans ce cas, d'être étudiée (fig. 17).

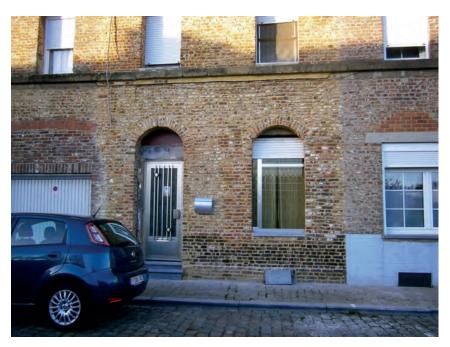
Fig. 24.- Grand-Hornu. Rare exemple de retour à la forme initiale des percements dans un rez-de-chaussée (voir situation initiale fig. 15).

L'option énoncée en comité d'accompagnement est alors d'y associer le retour à la configuration initiale des percements. Les réactions des propriétaires sur ce point sont évidemment compréhensibles, surtout lorsqu'il s'agit de conserver à un immeuble une vocation à caractère commercial. Et même si d'aucuns ont accepté de respecter cette option (fig. 24). C'est là toute la philosophie de la restitution d'une configuration originelle et bien connue qui est mise en débat. Question d'autant plus délicate qu'elle a un impact sur le confort acquis à travers un meilleur éclairement naturel intérieur autant que sur l'éventail des fonctions qu'un bâtiment peut ou non permettre d'assumer. Jusqu'ici, ne s'est jamais posée la question du remplacement d'une porte de garage.

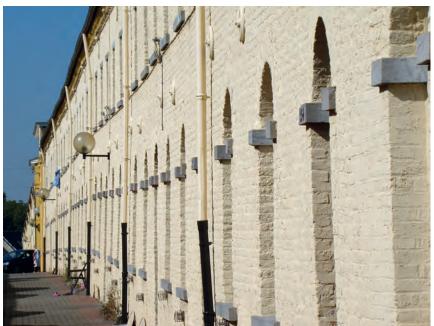
Fig. 27.- Grand-Hornu. Le jeu complexe de la brique, de l'enduit encadrant porte et fenêtres et de la surimpression des badigeons. Des vérités architecturales à trier. © Gérard Bavay.

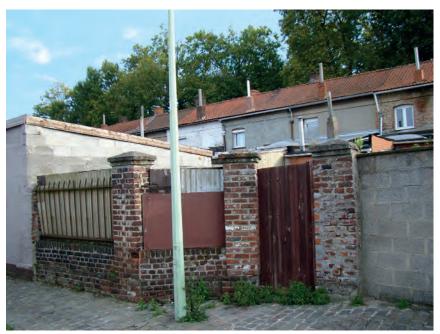
Fig. 40.- Grand-Hornu. Mur et grillage de clôture des jardins de la rue Sainte-Louise. Pratiquement le seul exemplaire d'origine conservé dans un état proche de son état initial.

Éparpillées ici et là, des traces convergentes permettent toutefois de restituer la configuration initiale de cette ruelle. On découvre de cette manière que des murets de brique matérialisaient initialement la clôture arrière des jardins. Ces murets n'avaient guère plus d'un mètre de hauteur et étaient surmontés de grilles reliées à des piliers de brique dont certains sont encore partiellement visibles aujourd'hui (fig. 40). Une porte en planches assurait ainsi l'accès entre la ruelle et chacun des jardins. Elle était flanquée des piliers de brique dont il vient d'être question. Avec le temps, nombre de jardins se sont couverts, parfois de manière intégrale, d'annexes et d'extensions diverses sans toutefois que la porte arrière ait disparu pour autant. Plus récemment, la largeur de la ruelle a permis, tout juste, d'y faire passer des voitures et a inspiré à nombre d'habitants des maisons mitoyennes l'idée d'édifier des garages au détriment de qui pouvait subsister des cours et jardins.

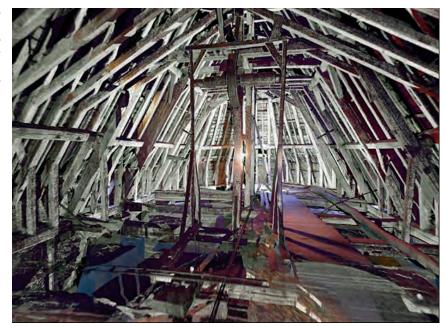
Fig. 1.- Le scan laser de la cathédrale Saint-Paul à Liège a permis un enregistrement 3D pratiquement exhaustif de l'édifice et notamment de ses parties les moins accessibles, comme les combles. © Benoît Jonlet et © Christophe Schenke (relevé) et © Pierre Hallot (relevé et illustration).

Globalement, les avantages de ces technologies résident dans la grande richesse et la qualité des données produites (haute précision, résolution spatiale élevée, etc.), la rapidité d'acquisition et la manipulation et la diffusion relativement aisée des données numériques produites, pour autant que les opérations soient réalisées dans les règles de l'art. De plus, certains systèmes ne nécessitant pas de stationner à proximité des points ou des zones à lever permettent d'acquérir des données à des endroits peu accessibles ou dangereux (fig. 1).

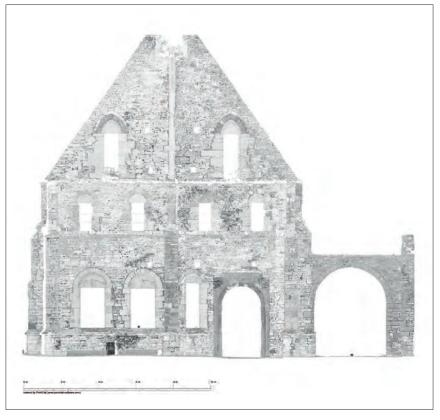
Fig. 3.- Les relevés issus du scan laser (à gauche) ou de la photogrammétrie (à droite) permettent d'atteindre un excellent niveau de précision.

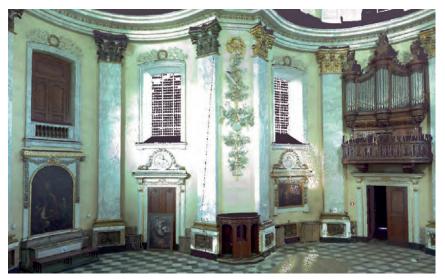
Fig. 4.- Nuage de points colorés de l'église du Séminaire de Liège: surexposition radiométrique dans la partie centrale de l'image.

De plus, au-delà de la phase d'acquisition, il faut pouvoir contrôler et garantir la qualité et l'intégrité des données produites. Cela est vrai pour la qualité géométrique, mais également colorimétrique. Par exemple, lors de relevés en intérieur, on constate souvent une grande variabilité dans l'illumination de certaines zones par rapport à d'autres, moins accessibles. Les prises de vues photographiques permettant la colorisation des nuages de points doivent tenir compte de ces grandes variabilités d'exposition, afin que le nuage de points produit ne transmette pas une mauvaise information. Dans le cadre du relevé de l'église du Séminaire de Liège, nous avons dû faire face à de grandes variabilités d'expositions entre les vitraux et le reste de l'édifice. Les figures 4 et 5 représentent une vue de deux nuages de points colorés à partir des photographies internes d'un scanneur laser. Le premier cas n'a pas été corrigé et affiche une surexposition centrale. Les points colorés à partir de ces images ne représentent pas la réalité, ils sont colorés en blanc. Le jeu d'images de la figure 5, quant à lui, a subi une correction High Dynamic Range (HDR)3 et le nuage qui en est issu, est plus fidèle à la réalité.

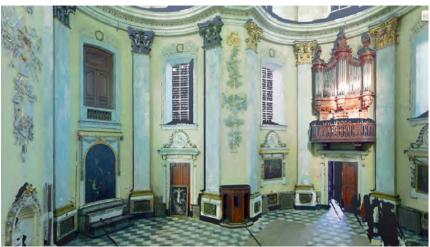
Fig. 5.- Nuage de points colorés de l'église du Séminaire de Liège : exposition contrôlée dans toute l'image. © Pierre Hallot.

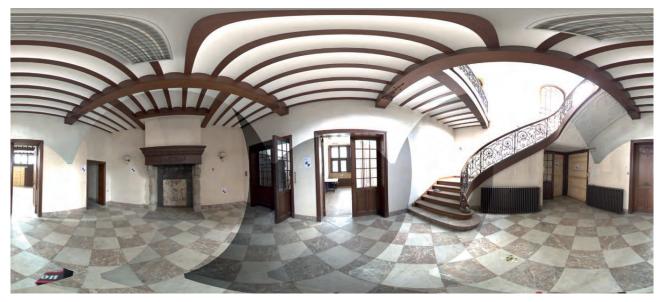
Fig. 6.- Assemblage photo de l'hôtel Rigo, sans ajustement radiométrique. © Pierre Hallot.

Fig. 7.- Assemblage photo de l'hôtel Rigo, avec ajustement radiométrique. © Pierre Hallot.

nous avons choisi de recourir à une caméra externe pour laquelle les paramètres de prises de vues sont beaucoup mieux maitrisés. Un assemblage entre plusieurs photographies fut donc nécessaire et nous avons dû recourir à un ajustement colorimétrique performant pour ne pas risquer de produire une information erronée. La figure 6 montre l'assemblage de huit clichés pour lesquels il n'y a pas eu d'ajustement colorimétrique. On y constate, contrairement à la figure 7, de fortes différences d'exposition entre les limites de chaque vue. Dans certains cas, le recours à des chartes de couleurs peut être préconisé afin de veiller à un contrôle colorimétrique complet des scènes reproduites.

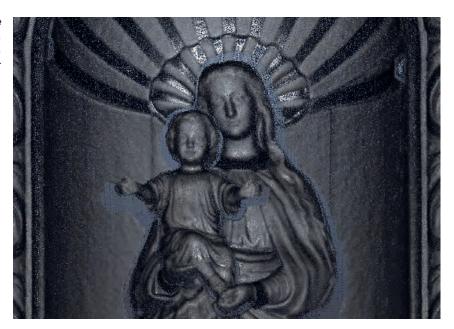
Fig. 11.- Nuage de points d'un détail de statue de l'église du Séminaire de Liège, d'une densité d'un point tous les 2 mm, afin de pouvoir reproduire le plus fidèlement possible cette statue.

A contrario, la figure 11 montre un relevé en pleine densité d'une statue de l'église du Séminaire de Liège en vue de sa reconstruction – la plus fidèle possible – par impression 3D. La densité du nuage de points ainsi collecté est ici de l'ordre du millimètre. Notons qu'une collecte systématique de données à une résolution du millimètre impliquerait des jeux de données immenses, voire inutilisables. La densité doit donc chaque fois être réfléchie en fonction de l'(ou des) utilisation(s) potentielle(s) des données collectées.

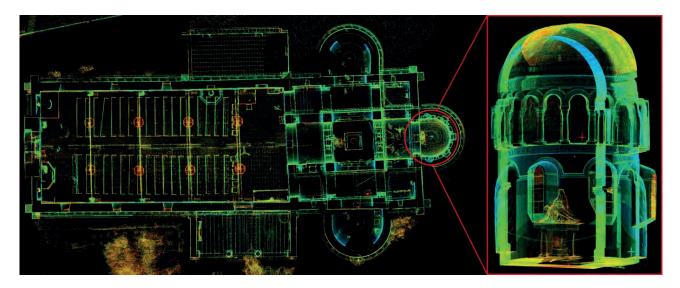
Fig. 12.- Église de Germiny-des-Prés, extraction d'éléments d'une coupe.

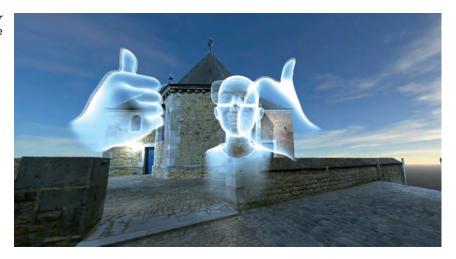
Fig. 14.- Environnement virtuel : un avatar devant la chapelle du site du château de Jehay.

Dans ce contexte se pose la question du mode de visualisation. Un modèle en trois dimensions peut être visualisé au travers d'un medium de visualisation essentiellement 2D (par exemple une vue en perspective sur un écran d'ordinateur). Mais il est possible aussi de visualiser le modèle en 3D à l'aide d'un dispositif de vision stéréoscopique ou immersion complète avec un dispositif adéquat (casque de réalité virtuelle, environnement de réalité virtuelle – mieux connu sous son acronyme anglophone « CAVE »). Par exemple, nous avons réalisé sur base d'un modèle 3D du château de Jehay, un environnement de réalité virtuelle qui permet à un utilisateur de parcourir le château en extérieur et en intérieur au moyen d'un casque de réalité virtuelle (fig. 14). Moyennant la superposition de reconstitutions 3D à l'état existant, on peut ensuite passer de la réalité virtuelle à la réalité augmentée et être immergé visuellement dans ces reconstitutions en visitant un site architectural ou archéologique.

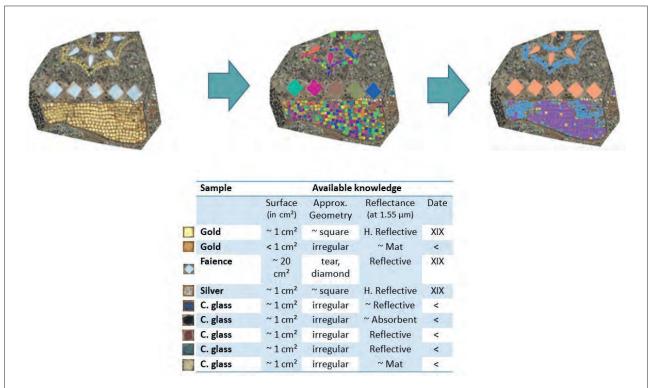
Fig. 17.- Oratoire carolingien de Germignydes-Prés: les trois principaux états du modèle 3D dans le processus de classification automatique.

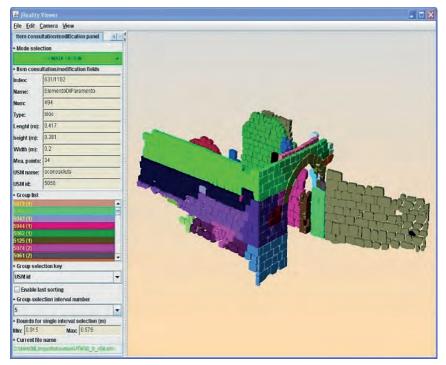
Fig. 19.- Exemple de SIG appliqué au patrimoine.

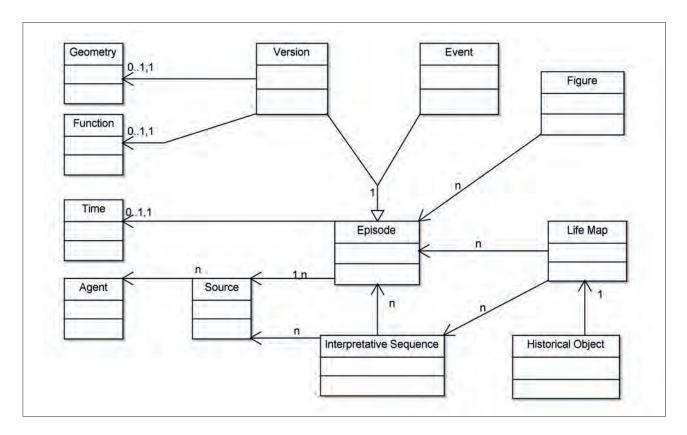
Fig. 22.- MIDM développé pour l'enrichissement sémantique du scan 3D de la maquette Ruhl de la ville de Liège. © Muriel Van Ruymbeke.
