# COMMISSION ROYALE DES MONUMENTS ET DES SITES

TOME V BRUXELLES 1954

# L'ÉGLISE SAINT-DENIS A LIÈGE ÉTUDE ARCHÉOLOGIQUE

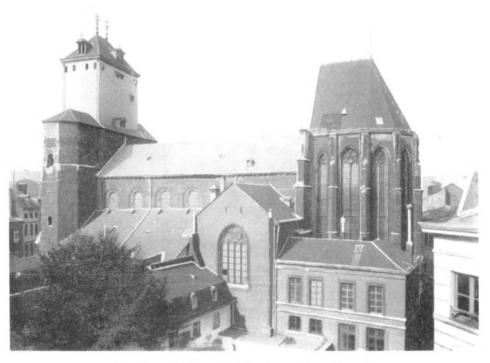
Fig. 1. - Eglise Saint-Denis vue du côté sud.

Tout Liégeois connaît l'antique collégiale Saint-Denis qui se dresse depuis bientôt mille ans au centre de la ville. Les hants murs frustes de sa nef et sa fière tour massive évoquent la rude époque de Notger. A la vérité, tous les siècles ont laissé leur empreinte dans la vénérable église. On y retrouve en une synthèse frappante, à travers le prétentieux décor du XVIII<sup>e</sup> siècle, la sévère beauté du style roman, avec quelques rellets des splendeurs de l'âge gothique. (Fig. 1.)

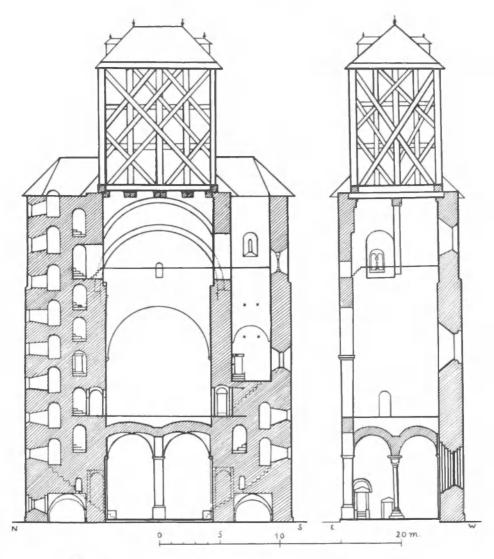
Fig. 12. — Coupes schématiques au travers de l'avant-corps.

Passons maintenant dans la tourelle méridionale. Un corridor pratiqué dans l'épaisseur du mur et un escalier droit assez raide, s'élevant le long de la paroi est, nous mènent dans un local bien éclairé. Au côté ouest s'inscrit une large baie romane sous laquelle le mur est évidé sur une épaisseur d'un mètre jusqu'au niveau de la salle. Du côté sud une haie semblable est partiellement murée. Enfin, vers l'est, un étroit passage, couvert d'une dalle, aboutit aux combles de la nef latérale. On

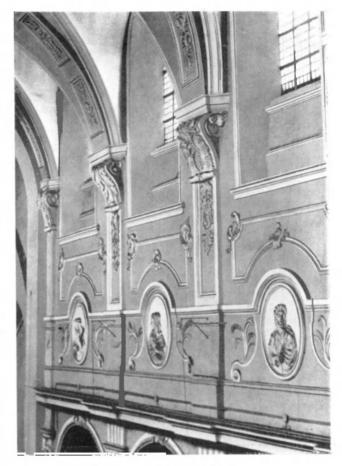
Fig. 18. — Côté sud de la nef.

Les arcades, courbées fort irrégulièrement, peuvent se décomposer deux en moitiés asymétriaues: première la forme un quart de seconde, cerele, la plus allongée, une demi-anse de panier. Bour-L'architecte l'occasion gault. à d'un dérochage, a pu découvrir la première arcade N.-O. et se rendre compte de son état actuel : tandis qu'une moitié avait conservé sa structure ancienne en plein-cintre fourré avec bordures en pierre plates, l'autre moitié éfail profondément entailfée et consolidée de matériaux hétèrogènes : briques, ferrailles. mortier, etc. (Fig. 19.)

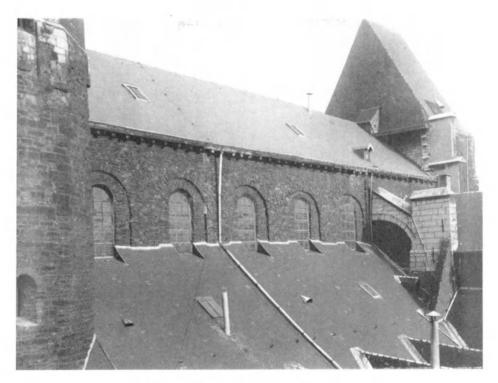
Fig. 22. - Aspect du mur gouttereau sud.

Les hauts murs de la nef centrale sont construits en appareil irrégulier « opus incertum » fait de pierres de grès houiller non équarries, de dimensions très variables, liées par un mortier abondant.

Ces murs sont percés de grandes baies romanes bordées de larges arcades aveugles, sortes d'arcs de décharge formant des niches peu pro-

fondes el fermées horizontalement sons les fenètres. Ces niches, larges de près de 3 m (10 p.) et deux fois plus hautes, déterminent entre elles des bandes murales deux fois moins amples, sans impostes. Ainsi, bandes murales, niches et baies créent sur la surface du mur un rythme de lignes et de formes simples. (Fig. 22.) L'appareillage très malhabile tant des baies que des arcs aveugles, est frappant. Leurs arcades forment des groupes non concentriques et sont bordées de pierres plates en guise de claveaux. Les joints ne sont pas normaux à la courbe; aussi les pierres se rejoignent à la clef suivant un angle maladroitement fermé. De plus, les fenètres n'ont pas de battée; le vitrage actuel retenu par une armature en fer est à fleur de parement et y adhère par une large couche de ciment.

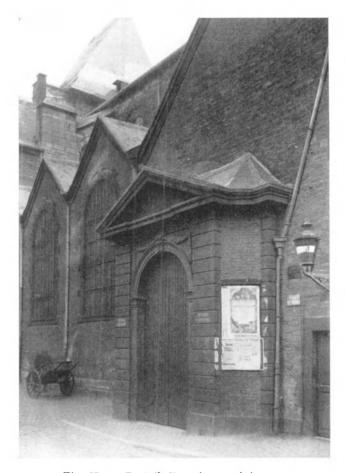
Fig. 27. — Portail d'entrée du côté nord.
A remarquer le bout d'arc au-dessus de la toiture de ce portail.

Aux deux extrémités du collatéral nord, le toit se relève en appentis. Le mur encadrant et surmontant la première fenêtre vers l'Est accuse des traces de transformation : mortier et briques n'ont pas la même patine que l'ensemble. La clef de la troisième baie porte la date de 1719. Au-dessus du portail d'entrée, situé à l'extrémité O. la paroi en briques rejoint un mur en pierre présentant un arc appareillé en briques, visible au-dessus de la petite toiture du portail. (Fig. 27.)

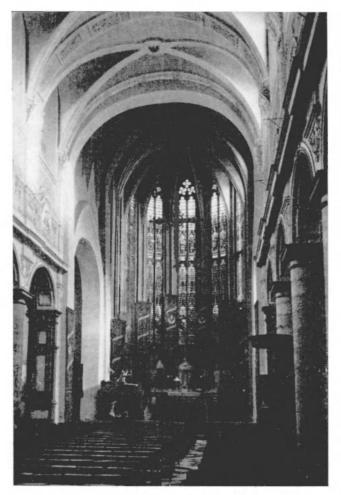
Fig. 28. — Vue intérieure de l'église Saint-Denis.

La croisée, construite sur un plan rectangulaire aux dimensions intérieures de 33 pieds sur 21, s'ouvre sur la nef par un grand arc triomphal roman, aux arêtes vives, et sur les croisillons par des arcs semblables mais aux proportions réduites d'un tiers. Cependant l'épaisseur de ces arcs reste constante et dépasse de près d'un pied celle des arcades de la nef. Tous ces arcs sont déformés et affaissés. (Fig. 28.)

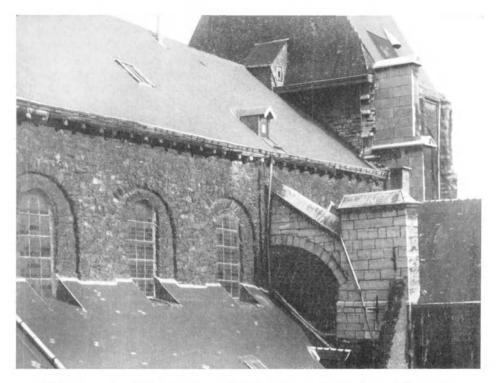
Fig. 32. — Arc-boutant et contresort de part et d'autre du croisillon sud.

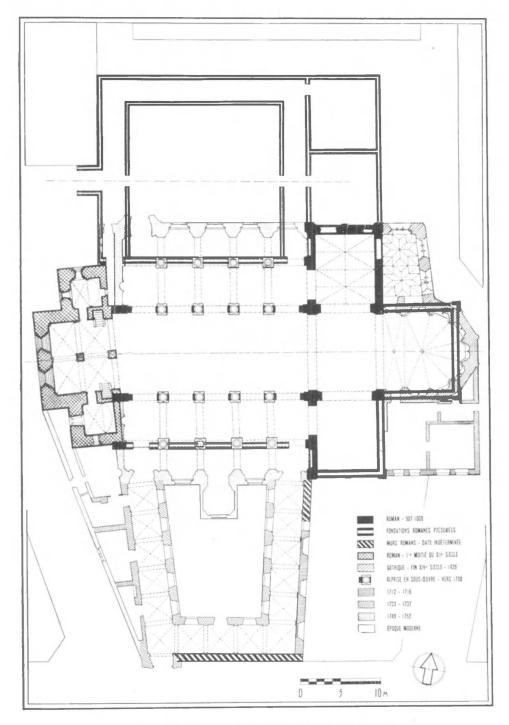
Fig. 41. — Plan terrier de l'église Saint-Denis à Liège.

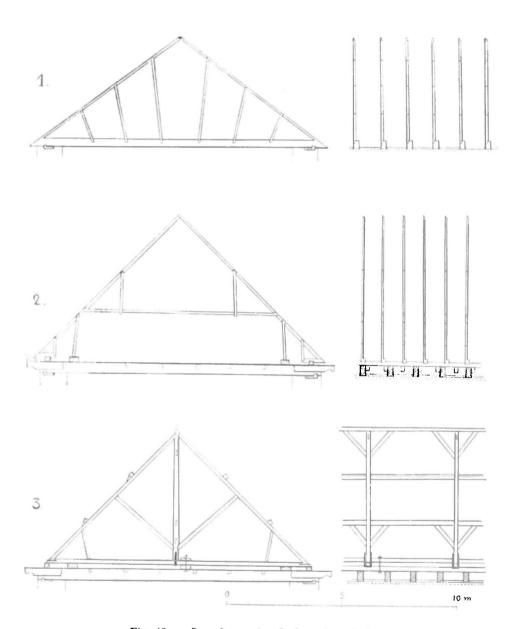
Fig. 46. — Les charpentes de la nef centrale.

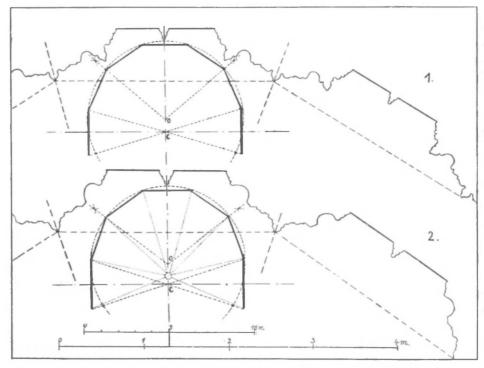
Fig. 52. — Comparaison entre les absides de Notre-Dame du Sablon à Bruxelles (1) et de Saint-Denis à Liège (2).

L'extérieur du chevet de Notre-Dame du Sablon est moins élancé, mais très décoré. Les contreforts rectangulaires sont ornés de socles, de niches, de statues, de pinacles d'un bel effet. Saint-Denis avait un chœur décoré d'une manière semblable, mais le climat humide de Liège ravagea cette décoration taillée dans un tuffeau assez fragile.

Alors que les pleins paraissent encore prédominer sur les vides à Notre-Dame du Sablon, il semble que l'équilibre soit réalisé à Saint-Denis. Enfin, la mouluration paraît fort semblable, bien que plus abondante au Sablon. Les écoinçons des areatures aveugles du soubassement y sont agrémentés de sculptures qui manquent à Saint-Denis, où la pierre calcaire du soubassement se prête moins à la sculpture de petites scènes. Par contre, les clefs de voûte offrent beaucoup d'analogies dans la manière de comprendre leur ornementation.

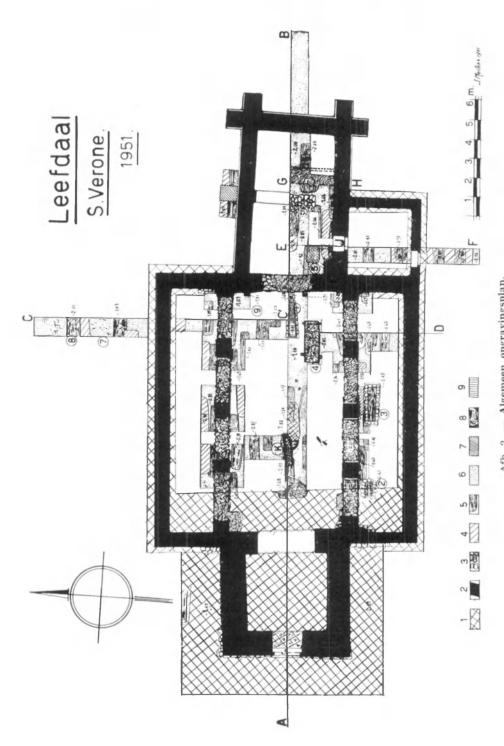
Afb. 2. — Algemeen opgravingsplan.

1 : gestoord terrein: 2 : hestaande muren: 3 : grondvesten: 4 : recente graven: 5 : graven; 6 : zandbodem; 7 : verdwenen muurwerk; 8 : klokkenhaard; 9 : vaste grond.

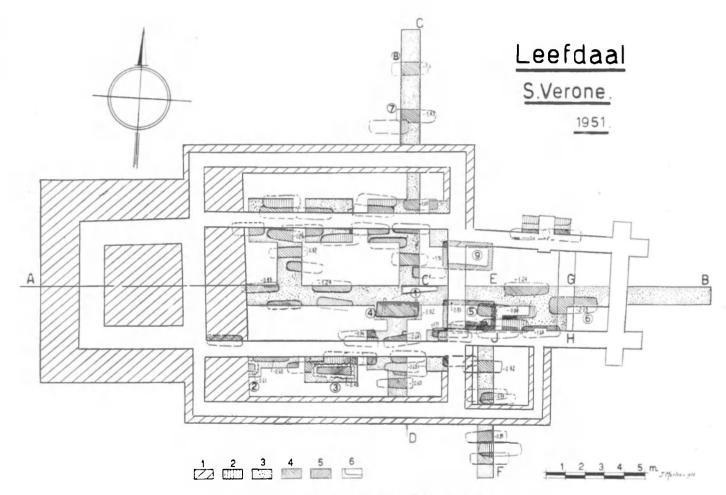
Afb. 4. — Oudste grafveld en latere graven.
i : gestoord terrein; 2 : recente graven; 3 : zandige bodem; i : oudste graven;
5 : gemeiste graven; 6 : bijzettingen in kisten.

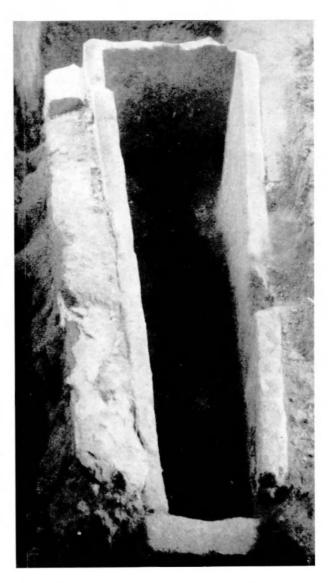
Afb. 6. - Witstenen sarkophaag van graf 1.

Graf 1 (afb. 6): ten slotte dient nog een graf te worden vermeld dat stratigrafisch niet meer tot de oudste lagen behoort — de bovenrand lag amper op 7 cm onder het jongste vloerpeil doch dat voor de geschiedenis en de betekenis van de kapel steeds van uitzonderlijk belang is geweest. De toestand waarin het graf werd ontdekt toont aan dat het in de loop der tijden verplaatst werd; het geldt hier een monoliethe sarkophaag, uit zachte witte Franse steen gehouwen (1), buitenwerks 190 cm lang, 50 cm hoog, 51 cm breed aan het hoofdeinde en 31 aan het voeteinde; de brede kant lag in 't Westen;

de wand is 5,5 tot 6 cm dik. In de loop der eeuwen was de sarkophaag gebroken geworden; de bodem ontbrak gedeeltelijk en was vervangen door platte kalkzandstenen; ook een fragment van het deksel was hierin herbruikt geworden. Na de vernieling in 1599 (2), werd het graf den-

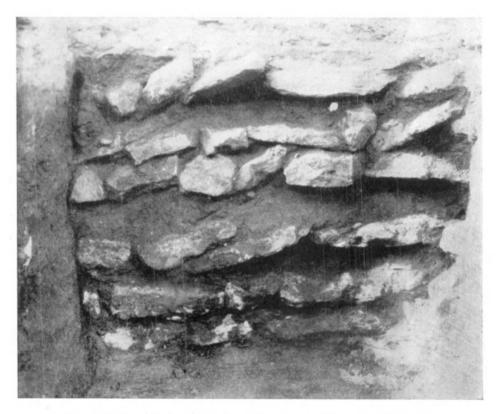
Afb. 8. - Oudste kapel: fundering van de oostmuur van de middenbeuk.

zodat het uiteinde van de eue nog gedeeltelijk op de andere rust (afb. 8) (1). In kern bevatten de muren veel breuksteen (2). Van op ongeveer 30 cm diepte, in de oostmuur vanaf 72 cm, is de muur dan verder opgetrokken met hetzelfde materiaal - doch met een weinig verzorgd parement —, in geelwitte, niet zeer harde kalkmortel; deze laatste bevat vele witte kalksteenkernen (3). In de fundering van de oostmuur van de beuk lagen tussen de stenen stukjes houtskool en verbrande klei. Deze muur — 80 cm dik — bleef op zijn gehele hoogte bewaard; het parement is ruw, de grote platte stenen zijn niet regelmatig gekapt doch slechts met de hamer geëffend (afb. 9); de muur draagt aan beide kanten, en vooral op de westflank, sporen van een hevige brand; deze zijn eveneens zichtbaar op de beide primitieve opstanden van de triomfboog tot op 161 cm hoogte; het parement van deze laatste is zeer onregelmatig; de breuksteen van de kern is zichtbaar en het geheel geeft de indruk alsof de oorspronkelijke toegang verbreed werd, of dat de muur eertijds geheel gesloten was; de opening zou dan vóór de brand zijn aangebracht. Aan de brandsporen zijn de primitieve hoogte en de helling van het dak nog te merken : de zijmuren van de beuk gaan tot ongeveer 5,37 m, terwijl de nok op ongeveer 8 m ligt; de helling van het dak mag op 40° berekend worden.

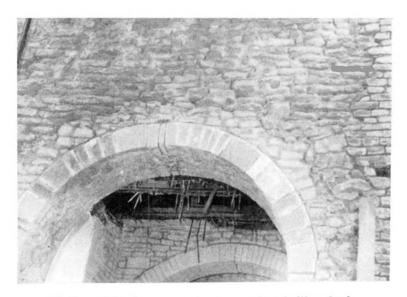
Afb. 9. — Triomfboog en oostmuur van de primitieve beuk.

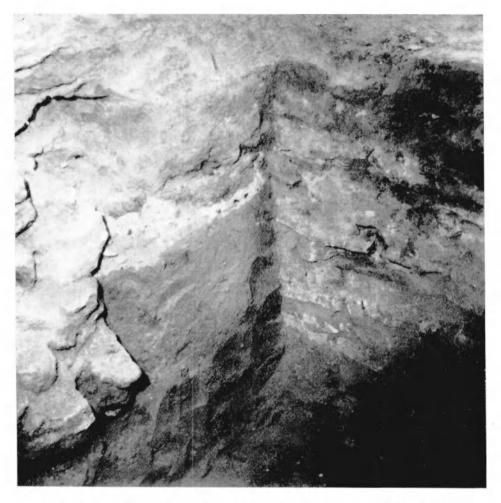
Afb. 11. — Dwarsdoorsnede op de oostelijke afsluitingsmuur van het oudste koor; links de fundering van het primitieve altaar.

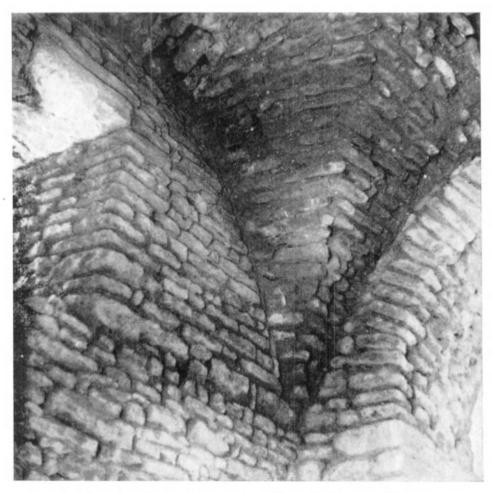
Afb. 12. — Aanzet van het gewelf boven het gelijkvloers van de toren.

Oorspronkelijk bevatte de toren geen westingang; een grote boog, zonder imposten, stelde de torenruimte met de beuk in verbinding. Het gelijkvloers van de toren is overdekt met een graatgewelf uil dezelfde

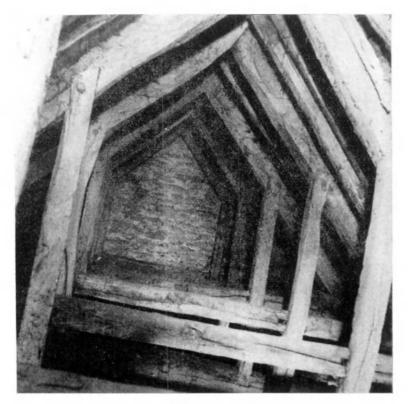
Afb. 15. - Gebint van het romaans koor,

spanten — genummerd van I tot VIII — bestaande uit een zware, horizontale kapbalk en twee schuine kepers, waarop de daklatten rusten; beide kepers zijn ontlast door twee vertikale kapslijlen, op hun beurt door een horizontale hanebalk gekruist; de onderlinge afstand tussen de spanten schommelt tussen 0,90 en 1,10 m; voor de vergaringen werden inkepingen half op half gebruikt (1). Enkele van de zware kapbalken stammen nog van het gebint van het oude koor; de inkepingen van de toen schuin staande kapstijlen zijn nog zichtbaar.

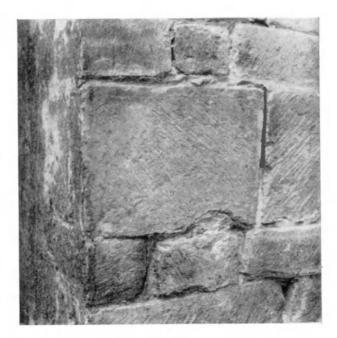
Afb. 18. Bekapping van een pijler van de middenbeuk.

de nog rechtstaande oost-, noord- en zuidmuur van de beuk werden de twee laatste tot tegen de grond afgebroken en vervangen door twee reeksen van drie vierkante pijlers; terzelfdertijd werden twee 2.35 m brede zijbeuken gebouwd. De vierhockige pijlers van ongeveer 83 × 83 cm schieten recht uit de vloer op en zijn opgetrokken met grote schuin bekapte steenplaten, (afb. 18) afwisselend met horizontale steenlagen; de kern is met breuksteen opgevuld: witgele harde mortel. Eenzelfde constructieprincipe is toegepast bij de bogen. De kraagstenen zijn thans nog slechts onder de bogen geprofileerd; oorspronkelijk echter liep het profiel omheen gans de pijler; de profiellijn vertoont veel afwisseling, gaande van de eenvoudige schuine afkapping (afb. 17,7), langs de meer ingewikkelde dubbele kwartrondlijst (afb. 17, 3-9) tot de met een schuin gedraaid motief versierde impost van de zuid-oost muurpijler (afb. 19). De muren van de middenbeuk zijn verder in gewoon verband gemetseld: soms komt een horizontale band van grotere steenplaten voor vertikaal ge-

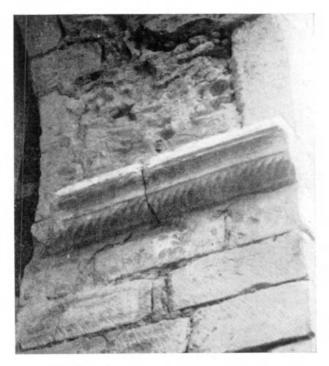
Afb. 19. — Impost van een romaanse pijler.

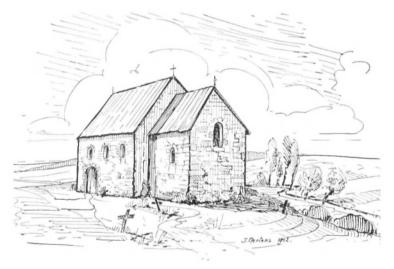
Afb. 24. - Reconstitutie van de oudste kapel.

Het oudste gebouw waarvan sporen tot ons zijn gekomen is een rechthoekige zaalkerk met ingang in de zuidmuur, en een vierkant versmald koor (afb. 21); het is een zeer eenvoudig plan, de opvolger van de primitieve houtbouw der eerste missiekerkjes (3) (afb. 25). De lengte-breedte verhouding van de beuk te Leefdaal is bijna juist 2:1; deze verhouding is de gewone bij de Angelsaksische middeleeuwse kerkjes; bel meest voorkomende type van de kleine stenen dorpskerk uit de tijd vóór de Normandische verovering van Engeland, bestaat

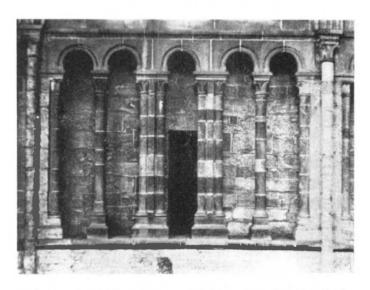
Afb. 12. - O.L.V. kerk te Brugge, Triforium in de middenbeuk.

men het triforium van de XVIII° eeuw, uit gele baksteen, afgebroken en de vroegere toestaud hersteld (1). Het triforium in de middenbeuk heeft in elke travee vijf openingen met een rondboog afgedekt waarin een rolstaaf is gekapt. Het middenste boogje rust op twee gekoppelde zuiltjes, die de druk van de twee monelen van het bovenlichtvenster opvangen. De andere boogjes rusten op een vrijstaand en een aanleunend zuiltje. Ze steunen op een vierkante sokkel met een basis en zijn voorzien van een haakkapiteeltje. Van de twee halfzuiltjes, die tegen de scheidingsmuur van elke travee staan, werden tijdens de herstelling der kapitelen, sokkels en basissen op hun oorspronkelijke plaats in 't metselwerk teruggevonden (2).

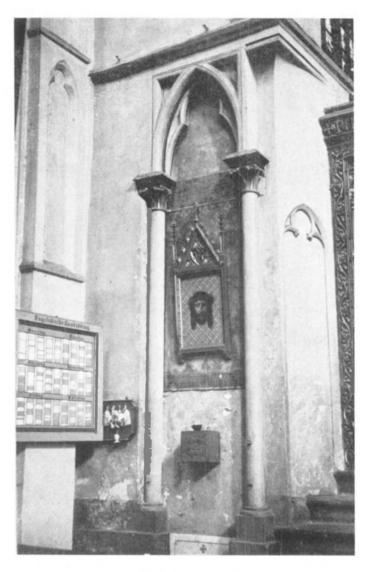
Afb. 28. — Brugge, Sint-Salvatorskerk. Blindnis in de noordelijke transeptarm.

Tegen de oostmuur van de noordelijke kruisbeukarm zijn er nog twee spitsbogige blindnissen; heel waarschijnlijk was het transept onderaan gans met zulke nissen versierd. Het vierzijdig kapiteel, dat openbloeiende knoppen heeft, draagt de spitsboog, waarin een drielob

steekt. In de oostmuren (1) bevond zich eertijds een venster; in de noordelijke transeptarm doet het nu als dusdanig geen dienst meer maar de algemene vorm is nog goed te onderscheiden. Evenals de vensters in de zijkoren zijn hier de rechtstanden langs binnen en buiten door drie flankeerzuiltjes begeleid.

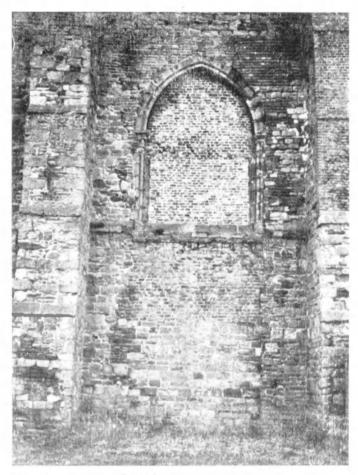
Afb. 33. - Damme, O.L.V. kerk. Toren, detail van de westmuur.

In de onderste geleding is de westwand doorbroken door de ingang en het venster dat er zich boven bevindt; beide zijn nu toegemetseld. Het vroegere uitzicht van de buitenzijde van het westportaal is nu niet na te gaan; langs de binnenzijde hebben de muren een verwijding. Aan het venster zijn de driekwartzuiltjes van Doornikse steen, die de rechtstanden flankeren, nog blijven staan; gezamentlijk ondervangen ze de spitsboog met rolstaaf. De noord- en zuidwand zijn langs de buitenkant onversierd gebleven; de binnenmuren zijn ieder voorzien van twee spitsbogige blindnissen, waarvan alleen de middensteun van natuursteen is. Het gewelf dateert uit latere tijd; oorspronkelijk lag er wat hoger een plankenvloer zodat de toegangen lot de buitendoorgangen

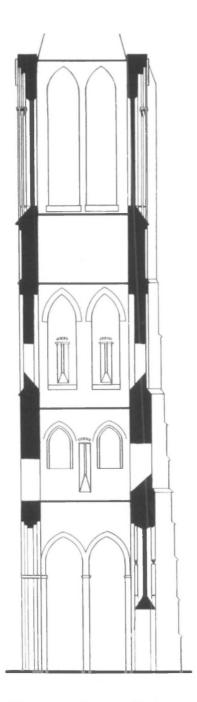
Afb. 34. — Damme, O.L.V. kerk. Doorsnede van de geveltoren.

De eerste verdieping is langs buiten eveneens onversierd gebleven; langs binnen heeft elke muur twee eenvoudige bakstenen blindnissen die met een spitsboog zijn afgedekt en waartussen een spleetvenster is voorzien. Alleen de oostmuur vertoont een afwijking : tussen de spitsbogen bevindt zich een rondbogige doorgang. Iedere buitenmuur van de volgende geleding is versierd met drie blindnissen die door smalle muurdammen van elkaar gescheiden zijn. Ze worden afgedekt door twee spitsboogjes die, versierd met rondstaafjes, rusten op midden- en zijkonsoles. De overeenstemmende binnenmuren hebben elk twee hoge blindnissen met een speetvenster (1). Juist boven die blindnissen lag er

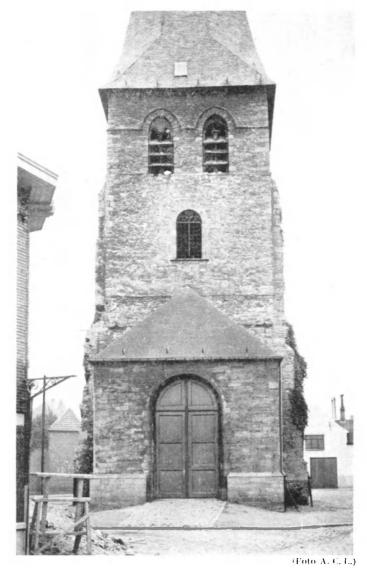
Afb. 38. — Dottenijs, Toren van de vroegere kerk, Oostkant.

<sup>(4)</sup> Enkel het zuidelijk galmgat in de oostmuur is nog volledig bewaard. De breedte van de opening is 1 m; de hoogte omtrent 2,80 m. Het middenzuiltje heeft een sokkeltje van 0,16 m hoogte en 0,26 m zijde; boven de grote rolstaaf van de basis zijn er nog sporen van een tweede.

ten der bogen, omsluit de openingen en verbindt ze ondereen. De korbelen, waarop de jongere torenhelm steunt, schijnen nog oorspronkelijk te zijn.

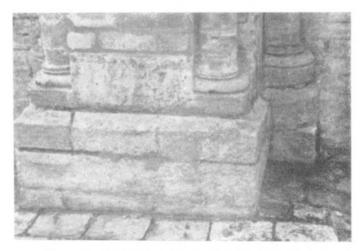
Afb. 53. — Koksijde, kerk van de abdij Ter Duinen, Pijler tegen de binnenkant van de westmuur.

De steunen die de doorgansbogen (breedte = 4 m) tussen de beuken droegen, waren gevormd door pijlers die op lmn vier hoeken voorzien waren van een flankeerzuiltje (1). Deze schikking is nog goed

waar te nemen bij de twee steunen tegen de westmuur waarvan het onderste gedeelte nog bestaat. De grote sokket is onderaan 1,15 m breed; een afschuining brengt deze afmeting terug tot 0,95 m (afb. 53). In de hoeken zijn driekwartzuiltjes ingewerkt die rusten op een basis met sokkeltje, beide van Doornikse steen; die basis heeft twee rolstaven van verschillende dikle met tussenin een insnoering. De onderste trommel van ieder zuiltje is eveneens van Doornikse kalksteen; het overige van het kolommetje is van baksteen.

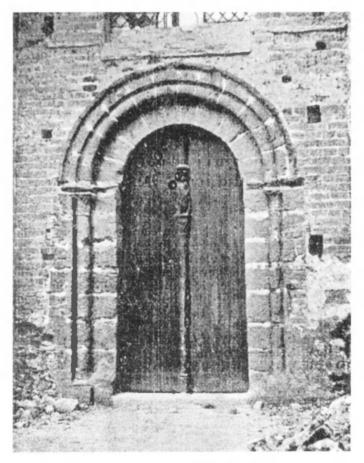
Afb. 110. — Varsenare, Sint-Mauritiuskerk. Westportaal in de toren (voor de restauratie).

In de westgevel, tussen de steunberen, is een vooruitspringend muurgedeelte aangebracht waarin het portaaltje schuilt (1). In de terugsprongen van de rechtstanden staan zuiltjes op vierkante sokkels met basissen (een grote en een kleine rollijst waartussen een hollijst). Twee vierzijdige haakkapitelen dragen de rolstaaf van de boogafdekking. De haken van die kapiteeltjes bevinden zich nog in het beginstadium van hun ontwikkeling; de bladeren die de hoeken van de vierzijdige abakus ondersteunen, krullen lichtjes naar buiten uit. Andere bladeren nemen de ruimte tussen de eerste in. Op de dekplaten boven de kapitelen, zel de waterlijst aan die het portaaltje afdekt.

<sup>(1)</sup> Hoogte van de opening : 3 m 20 ; breedte van de opening : 1 m 50. Materiaal : Doornikse kalksteen.

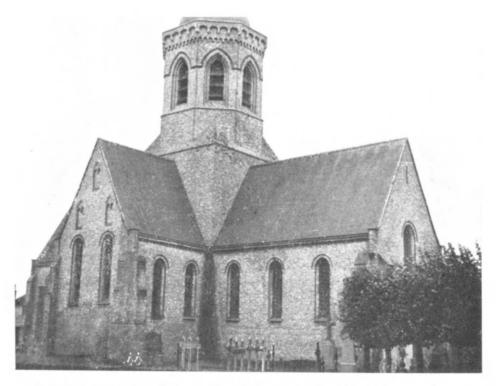
Afb. 130. - H. Kruiskerk te Zande, huidige toestand, Zicht uit het noordwesten.

Toen men tijdens de herstellingswerken aan het schip en de toren van de kerk te Zande (1), ook de vieringspijlers restaureerde, stortte op I December 1903 de toren in. Dit bracht meteen de vernieling mee van het grootste deel van de kerk; alleen enkele muurgedeelten van de beuk en van het transept bleven overeind. In 1910-11 herbouwde architekt Carette de kerk, rekening houdend met hetgeen aan het licht kwam tijdens de restauratie.

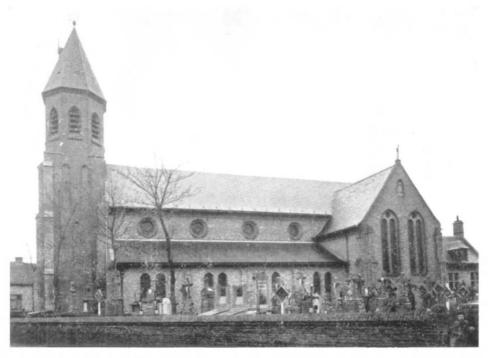
Afb. 133. - Zandvoorde, O.L.V. kerk. Zuidkant.

Van de huidige kerk zijn alleen nog vroeggotisch : de middenbeuk en de vieringspijlers en -bogen. De middenbeuk (7 m breed), bestaande uit vier traveeën, is van de zijbeuken gescheiden door zuilen en halfzuilen in Doornikse steen. Alle hebben achtkantige sokkels; een grote en een kleine rolstaaf vormen de overgang naar de ronde schacht.
