BULLETIN DE LA COMMISSION ROYALE
DES MONUMENTS, SITES ET FOUILLES
TOME 16.2 – 1998/1999

1. Etudes lithologiques de monuments historiques : quelques exemples en Région Wallonne

2. Terminologie descriptive et iconographie des altérations de surface chez les matériaux pierreux

**Études lithologiques
de monuments historiques :
quelques exemples
en Région Wallonne**

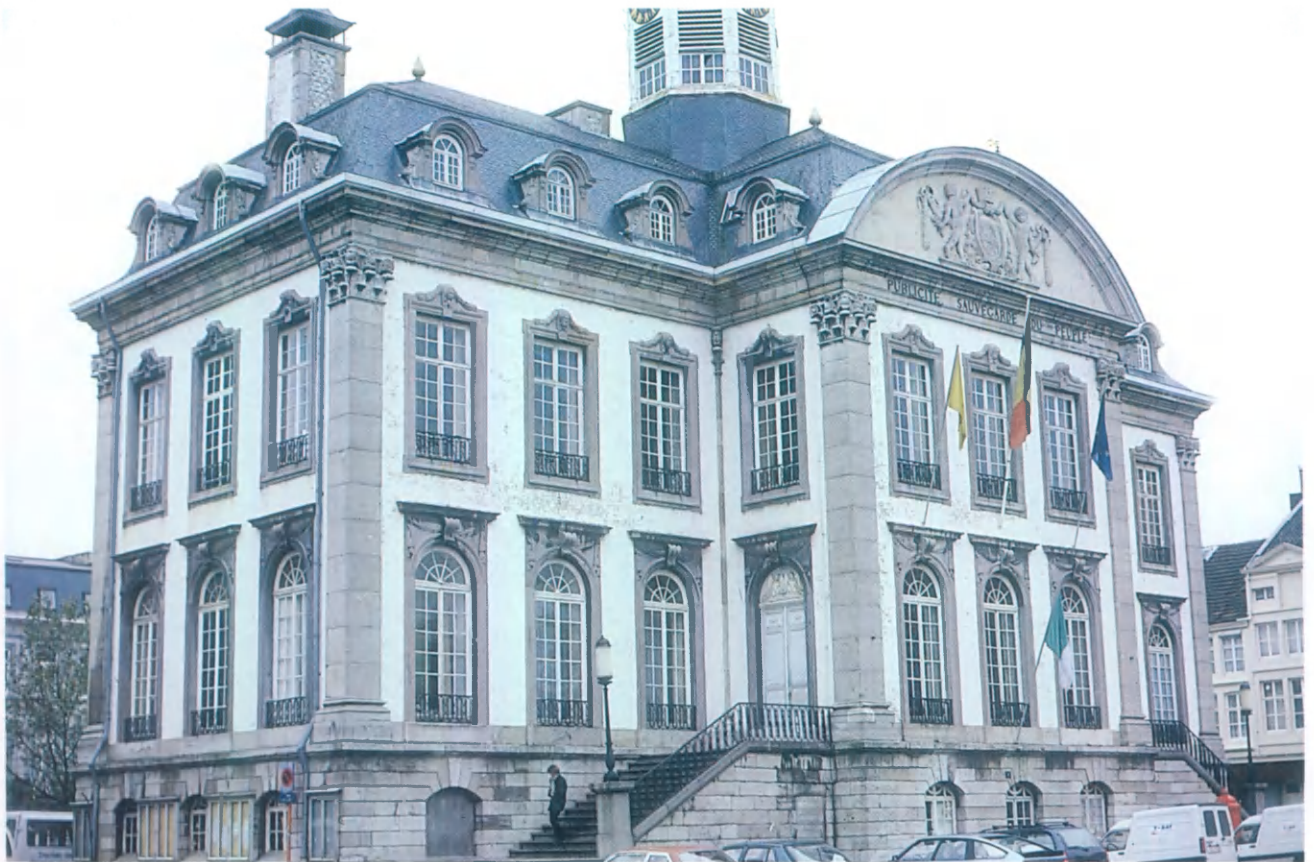
Fig. 1.- L'hôtel de ville de Verviers, construit d'une seule venue entre 1775 et 1780 sur les plans de l'architecte J.B. Renoz, semble d'une composition homogène : pierre bleue et surfaces de briques enduites; un examen attentif révèle que deux types tout à fait différents de pierres bleues ont été utilisés : pour l'essentiel (soubassement, pilastres, bandeaux), il s'agit d'un calcaire local, d'âge stratigraphique givétien (Dévonien moyen), mais pour les tours de baies (portes et fenêtres), à la modénature et ornement raffinés, c'est un calcaire fin d'âge viséen (Carbonifère), équivalent des "calcaires de Meuse" classiques, qui a été employé; les raisons précises de ce choix échappent pour l'instant (différence d'ateliers, de fournisseurs, etc.).

L'examen des pierres est de toute façon riche d'enseignements variés et devrait être mené pour toute approche d'édifice ancien. Même pour un bâtiment de prime abord homogène comme l'hôtel de ville de Verviers (fig. 1), cette méthode peut révéler des subtilités inattendues. Une observation attentive montre que deux types de pierres bleues ont été mises en oeuvre dans cette construction de l'architecte J.B. Renoz, élevée d'une seule venue entre 1775 et 1780. La plus abondante est caractérisée par de nombreux fossiles coquilliers et coralliens, une teinte gris beige et une assez mauvaise tenue; il s'agit d'un calcaire local, connu sous le nom de "calcaire de Vesdre", issu des terrains dévoniens de la région (toutes les identifications sont rapportées au guide récent de De Jonghe et al., 1996, ici : fiche 21). Les tours de baies, portes et fenêtres, sont finement taillés dans un autre calcaire, au grain plus "serré" et à patine plus grise, dont les fossiles permettent de reconnaître un "calcaire de Meuse" (De Jonghe et al., 1996, fiche 31). Les raisons précises de cette sélection de matières échappent pour l'instant, mais on peut supposer qu'elles ne sont ni techniques (matériaux globalement de mêmes caractères mécaniques), ni décoratives (apparence très

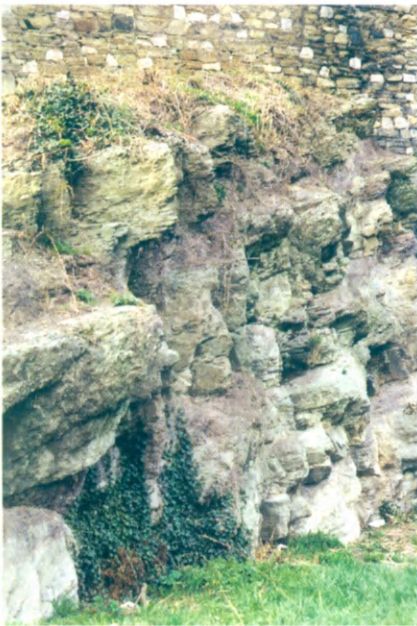
Fig. 3.- Affleurement du Dévonien inférieur sous les remparts du parc communal, constitué d'une alternance de grès verts et de schistes lie-de-vin; ces derniers qui se prêtent mal au façonnage sont rarement utilisés dans les maçonneries, alors que les grès verts ont livré beaucoup de moellons (cliché Fr. Tourneur, 1994).

Les principaux matériaux gréseux locaux ont été mis en oeuvre dans les maçonneries. On distingue les grès du Houiller par leur teinte brun jaunâtre et leur mauvaise tenue : ils tendent à s'écailler ou à s'effriter fortement (fig. 5). Les pierres extraites du Dévonien inférieur sont plus variées; ces niveaux sont en effet constitués dans la région d'une alternance de couches gréseuses et schisteuses, les premières de tonalité gris vert à vert soutenu, les secondes rouge sombre à lie-de-vin (fig. 3). En principe, les matériaux rouges, fran-

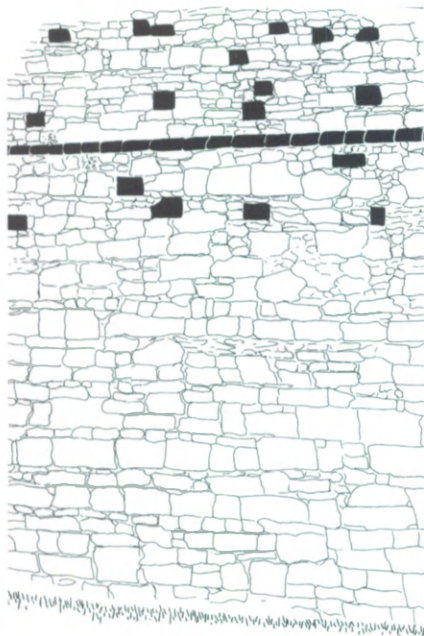
Fig. 8.- Schéma de répartition des pierres dans le rempart sous le parc communal; la partie inférieure, sous le cordon, est assez hétérogène, avec des assises régulières ou non, des moellons de taille très variable, le tout en grès houiller à patine brune; un peu au-dessous du cordon biseauté en grès de Bray apparaissent les boutisses en même matériau (figuré en noir); la partie supérieure du même mur est représentée dans la figure 9.

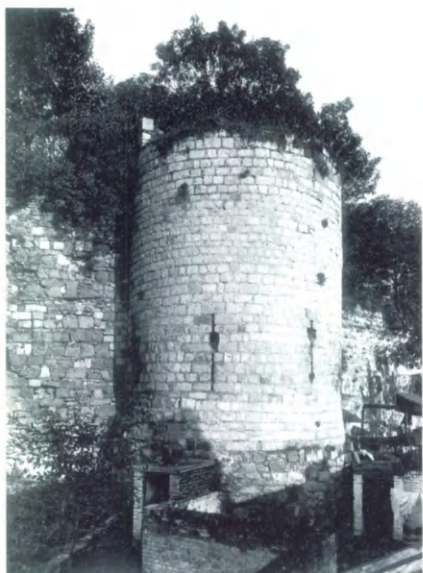
Fig. 10.- Tour dite "du cimetière", à l'angle sud-ouest des remparts; en contraste marqué avec les courtines voisines (à gauche, section dite "du Phénix"), la tour est entièrement revêtue de grès de Bray au-dessus d'un soubassement hétérogène; les moellons soigneusement équarris s'ordonnent en assises régulières, où les boutisses carrées se fondent dans l'ensemble; seuls les tours d'archères sont taillés dans un grès clair, légèrement verdâtre, non identifié (cliché ACL 88B, I.R.P.A.).

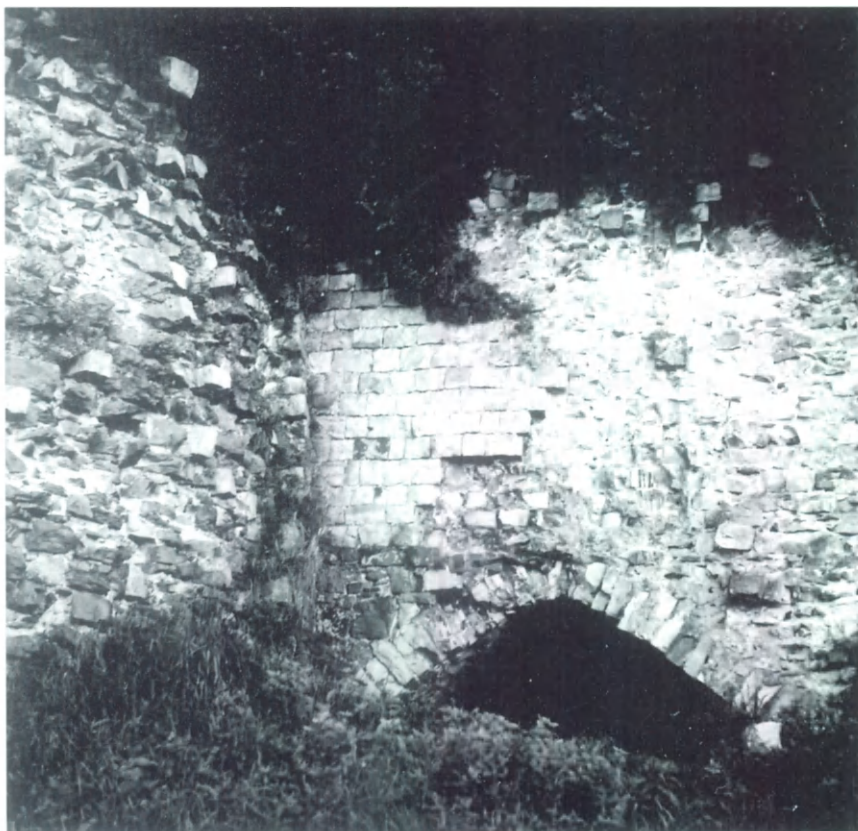
Fig. 12.- Vue ancienne du rempart de la Pépinière, qui repose sur de grands arcs brisés; le parement a été largement arraché au XIXème siècle pour en faire des pavés; la tour de gauche montre bien le système de boutisses à section carrée disposées régulièrement dans un blocage constitué essentiellement de grès et grès schisteux mal équarris; la plage de parement préservée à la jonction entre tour et courtine présente un appareillage très soigné, tout en grès de Bray, où les boutisses se fondent dans le moellonnage régulièrement assisé (cliché S. Brigode).

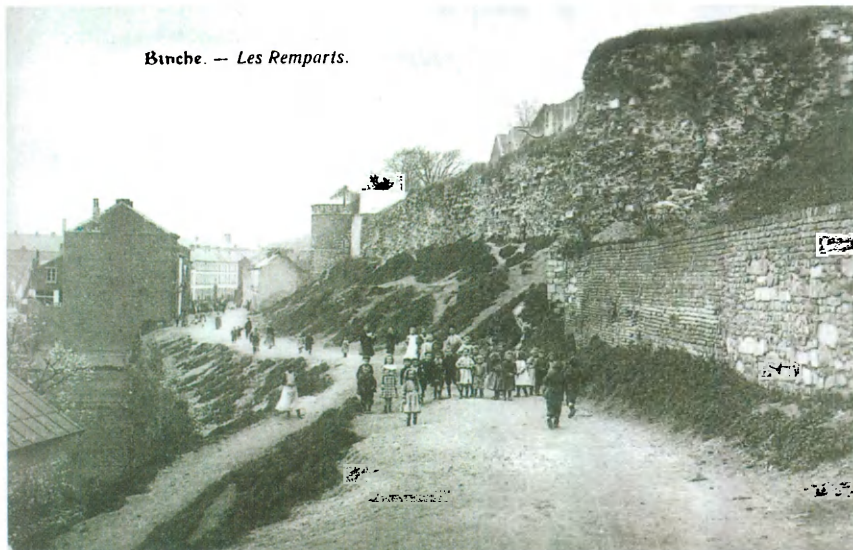
Fig. 13.- Rempart Saint-Ursmer au début du siècle; le parement a été presque intégralement arraché au XIXème siècle et seules les boutisses claires donnent encore une idée de l'alignement originel; la tour demi-ronde de l'arrière-plan a été remontée en briques et couronnée de créneaux néogothiques fantaisistes, simplifiés lors de la restauration de S. Brigode; la tour polygonale au premier plan droit a perdu presque tout son parement; noter le profil des terrées, modifié ensuite par le tracé du "boulevard" (carte postale PhoB, collection Fr. Tourneur).

à nu le blocage hérissé de boutisses (fig. 13). Plus tard, les pavés ont été eux-mêmes arrachés pour réparer les brèches dans les maçonneries, notamment entre-deux-guerres au rempart sous le parc communal (fig. 14). Rare exemple d'un matériau que l'on peut recycler plusieurs fois sans qu'il perde ses qualités !...

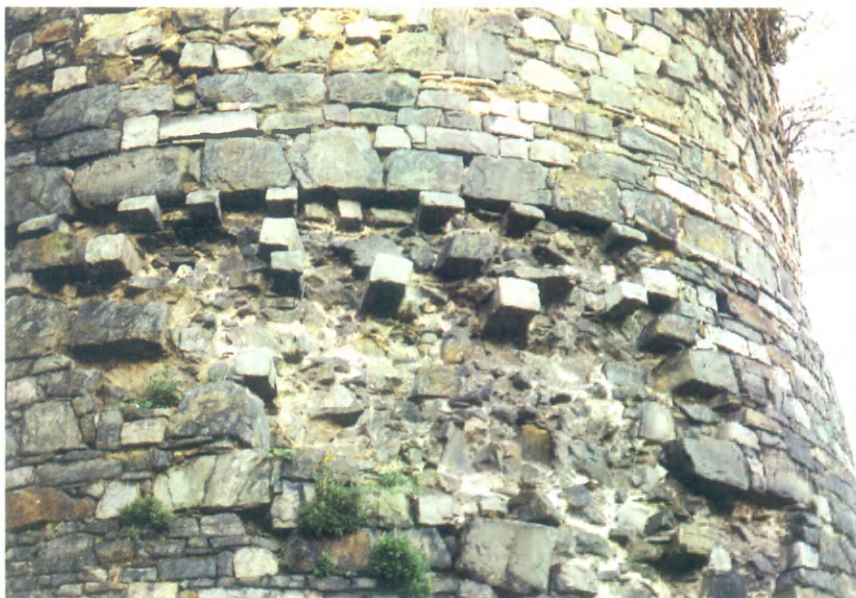
Fig. 15.- Grosse tour du rempart de Bon-Secours, en 1994; l'essentiel du parement et du blocage intérieur est constitué de grès un peu schisteux de couleur verte avec rares faces rouille, issu du Dévonien inférieur affleurant au sud de la ville; on notera la fréquence d'éléments de grande taille, ancrés en boutisses ou relevés en délit comme dans l'assise au-dessus du cordon; le grès clair de Bray est réservé à l'usage bien spécifique en boutisses à section carrée, irrégulièrement disposées, et au cordon biseauté à mi-hauteur; celui-ci est composé en alternance d'éléments étroits (disparus) et profonds, toujours solidement fichés dans le blocage (cliché Fr. Tourneur, 1994).

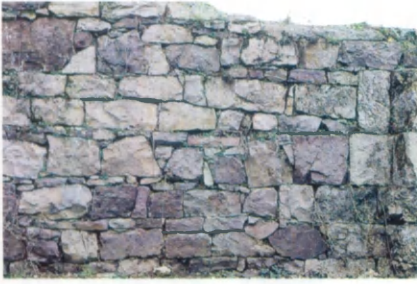
Fig. 17.- Intérieur du mur dans le bas-côté nord de l'abbatiale médiévale, correspondant à la figure 18a; moellons hétérogènes, mal équarris et peu assisés, mêlant grès clair, grès rouge et vert (cliché Fr. Tourneur, 1995).

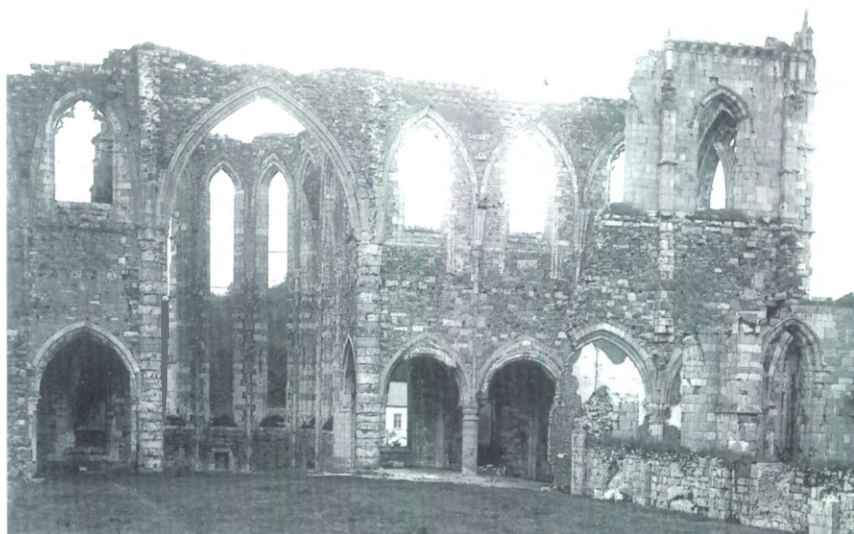
Fig. 19.- Vue générale du transept et du chœur de l'abbatiale, vers 1890; il subsiste très peu de traces des fenestrages qui seront restitués lors de l'intervention de L. Cloquet; à droite, le transept montre la maçonnerie hétérogène et peu soignée en grès des murs gouttereaux en net contraste avec le parement haut extérieur en appareil régulier de calcaire (cliché ACL 3211A, I.R.P.A.).

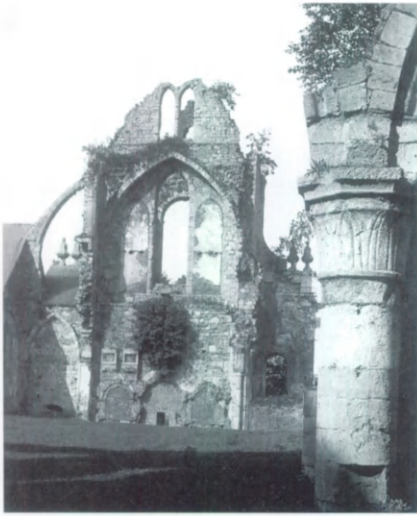
Fig. 20.- Ruines d'Aulne, pignon occidental de l'abbatiale médiévale, vu de l'intérieur en 1894, juste avant l'effondrement de la partie haute; le bas de la façade porte encore des traces importantes du décor marbrier baroque; à l'avant-droit, la colonne surmontée du chapiteau en grès clair aux feuilles sommairement sculptées; le niveau du sol est considérablement surhaussé par les déblais provenant de la destruction de l'église (cliché ACL 3213A, I.R.P.A.).

localisés à proximité de Gozée, distants de quelques kilomètres d'Aulne. Le mégalithe nommé "Zeupire" constitué de cette matière est situé à côté de ces extractions dont plus aucune trace ne subsiste dans le paysage. Ce grès blanc, très dur, a été façonné en éléments réguliers, voire parfois sculptés (fig. 20). Pour le bas-côté sud de l'abbatiale, il compose quasi exclusivement les pilastres régulièrement appareillés qui scandent les travées (fig. 22). Ces différences marquées entre nef nord et nef sud sont peut-être le reflet d'un décalage chronologique.

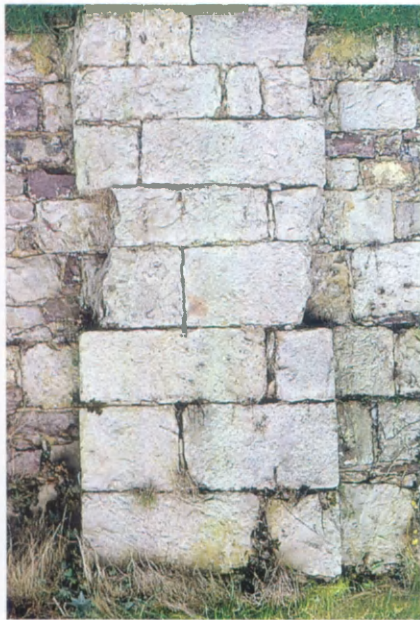
Fig. 22.- Pilastre scandant le mur intérieur du bas-côté sud de l'abbatiale médiévale; il est entièrement constitué de grès clair en éléments soigneusement équarris et bien appareillés, avec des retours latéraux liant le pilastre à la maçonnerie voisine (cliché Fr. Tourneur, 1995).

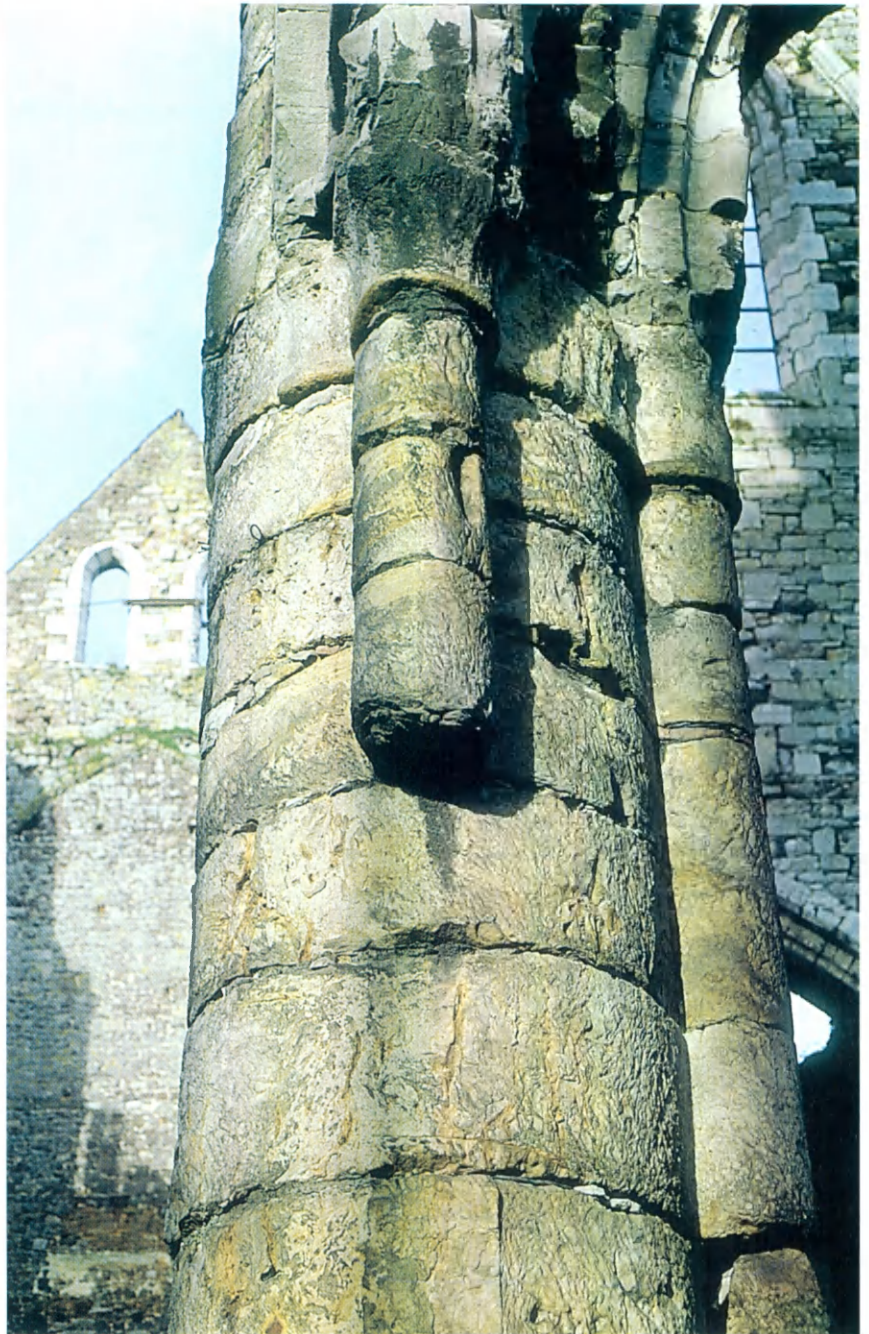
Fig. 23.- Détail de la pile sud-est du transept de l'abbatiale, montrant les gros tambours de grès clair sous le départ des arcs en calcaire; les colonnettes sont constituées par endroits d'excroissances des tambours de la pile, par ailleurs de tambours étirés verticalement, ce qui correspond grosso modo à l'alternance élément en lit / élément en délit des constructions traditionnelles (cliché Fr. Tourneur, 1995).

L'arc triomphal à l'entrée du chœur (fig. 21) présente deux pierres très distinctes, le grès blanc précédemment cité et une pierre bleue à patine claire. Cette dernière est un calcaire d'âge dévonien extrait au village tout proche de Landelies, dont les carrières passent d'ailleurs pour avoir été ouvertes par les moines. La répartition des pierres n'est certes pas aléatoire, le calcaire réservé pour les parties moulurées ou sculptées car plus facile à tailler, mais on s'explique mal l'alternance irrégulière de tambours de grès et de calcaire dans le haut des piliers (fig. 23) : problème d'approvisionnement ?

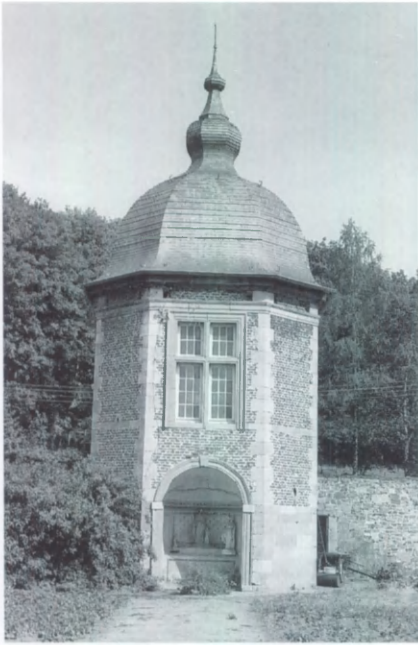
Fig. 24. - Pavillon du jardin de l'abbé; on distingue nettement les pierres bleues à patine claire, d'origine locale, des pierres bleues à patine sombre, petit granit portant des marques, utilisé pour les tours de baies et les cordons moulurés (cliché Fr. Tourneur, 1995).

Trois cas intéressants ont été examinés en détail : le pavillon du jardin de l'abbé (fig. 24-25-26), le second quartier abbatial (fig. 27-28-29) et la grande ferme abbatiale (fig. 30-31-32). Ils ont fait l'objet récemment d'une publication in extenso (Tourneur & De Jonghe, 1997) et ils ne seront pas redécrits ici. Rappelons simplement que le pavillon de l'abbé montre des éléments, tours de fenêtres et cordons moulurés, recyclés d'un bâtiment antérieur, en l'occurrence le quartier des hôtes du XVIème siècle (fig. 26) démonté au XVIIIème siècle. Cet exemple prouve la récupération fréquente de pierres et invite à la prudence dans l'interprétation des marques et de la typologie des éléments architecturaux.

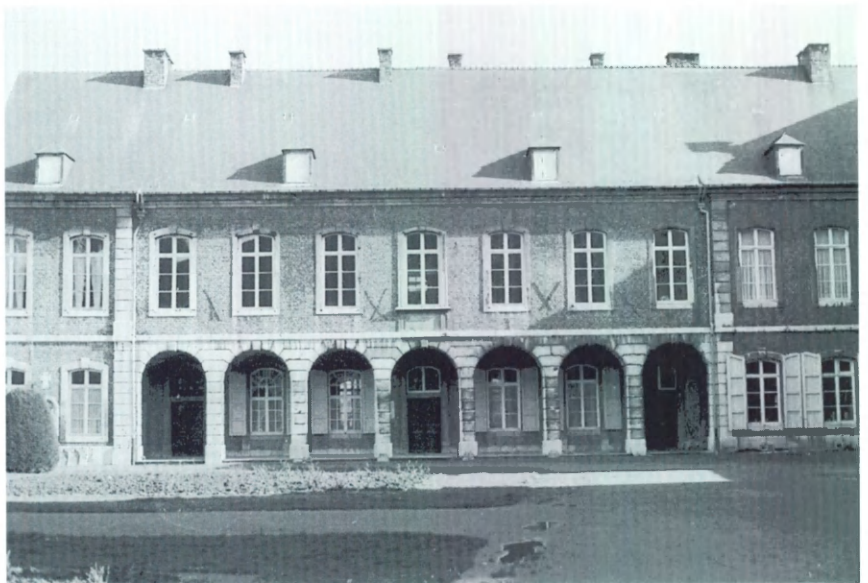
Fig. 28.- Vue générale de la même façade; malgré les salissures, les différences de patine restent perceptibles, les éléments de petit granit apparaissant plus foncés (cliché Fr. Tourneur, 1995).

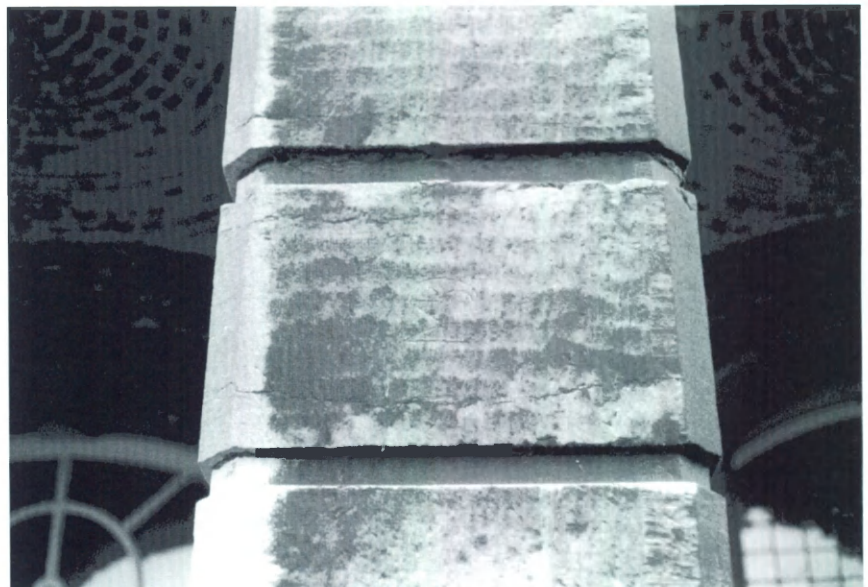
Fig. 29.- Détail d'un pilier à refends du second palais abbatial; élément de petit granit portant en plein milieu la grande marque lapidaire MBD (cliché Fr. Tourneur, 1995).

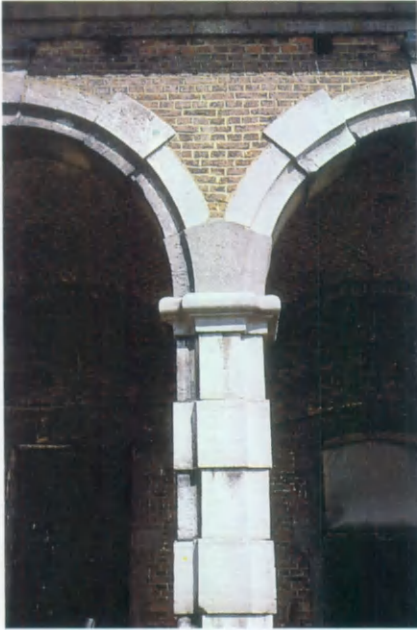
Fig. 30.- Détail des arcades de la ferme abbatiale; la pierre de départ des arcs est sensiblement plus foncée que les autres; ce seul élément de petit granit contraste avec les calcaires clairs d'origine locale (cliché Fr. Tourneur, 1995).

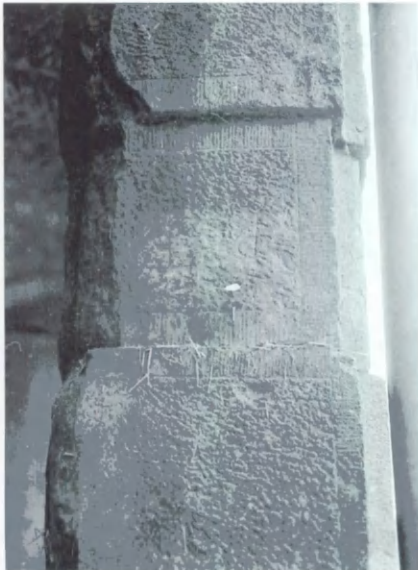
Fig. 32.- Détail d'un élément de petit granit des arcades de la ferme, portant, à l'envers, la grande marque PCT (cliché Fr. Tourneur, 1995).

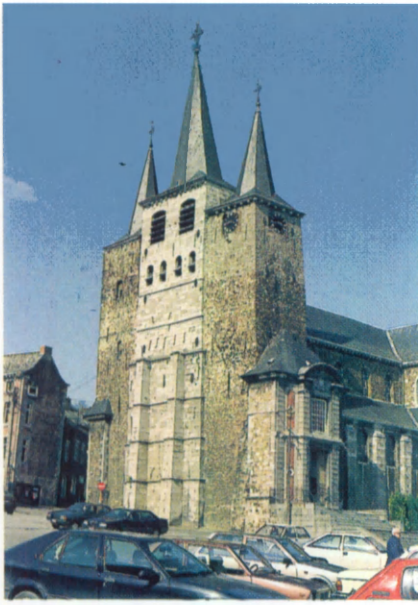
Fig. 35.- Avant-corps occidental de la collégiale vu du sud-ouest; on perçoit bien les limites de la schématisation des figures 33 et 34 : la partie supérieure de la tour sud, à l'avant-plan, est manifestement une reprise en matériau différent (cliché Fr. Tourneur, 1994).

La répartition des principaux types de pierres est ébauchée à la figure 34. Il s'agit bien là d'un schéma très simplifié; par exemple, la partie supérieure de la tour sud n'est pas représentée séparément alors qu'elle apparaît franchement distincte, déjà du sol (fig. 35). Il a fallu attendre la pose récente d'échafaudages pour déterminer avec certitude le matériau constitutif, en l'occurrence de la dolomie.

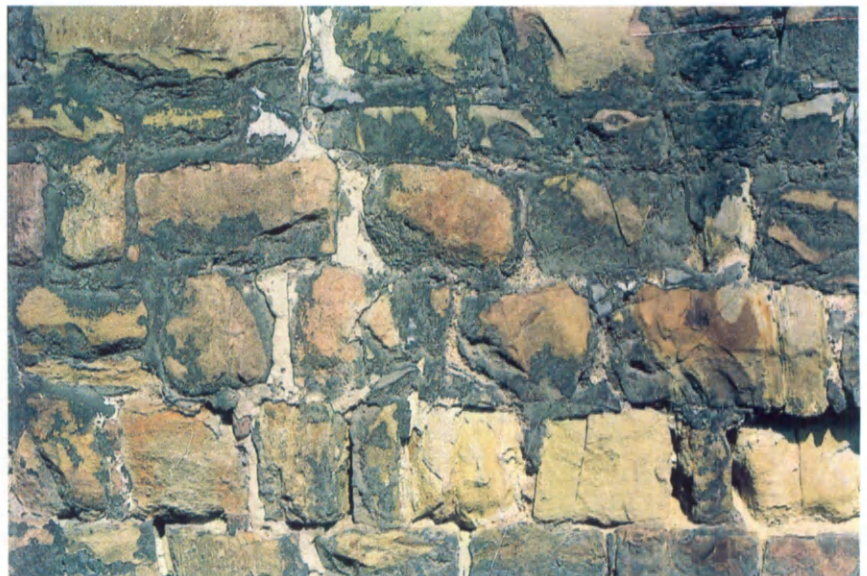
Fig. 36.- Détail du grès houiller de l'avant-corps occidental; salissures étendues jusqu'à des croûtes de sulfatation, altération marquée parfois pulvérulente sont typiques du comportement malheureux de ce matériau (cliché Fr. Tourneur, 1994).

La pierre la plus abondamment mise en oeuvre est un grès aux caractères variables, couleur, texture et tenue (fig. 36). On peut l'identifier globalement comme un grès houiller (De Jonghe et al., 1996, fiches 35 et 36), bien qu'il y ait probablement plusieurs gisements distincts. Les moellonnages beaucoup plus réguliers des par-

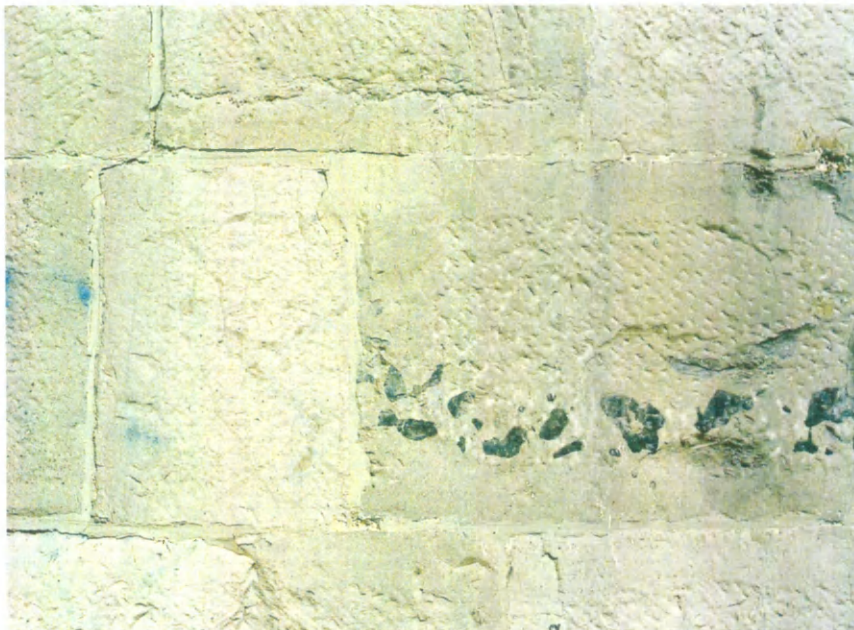
Fig. 39.- Détail d'un contrefort appuyé contre la tour centrale, en calcaire dévonien localement riche en fossiles coralliens (en bas à droite) et en poches de dolomie ferrifère orangée; le matériau est parcouru de nombreuses terrasses argileuses, qui se creusent par l'altération (cliché Fr. Tourneur, 1994).

Les pierres bleues montrent deux variétés principales que leur patine et leur contenu en fossiles permet de distinguer (fig. 37) : la première, dans les gris clairs, avec des niveaux de nodules siliceux noirs, est un calcaire de Meuse typique (fig. 38 - De Jonghe et al., 1996, fiche 31). La seconde, plus beige voire un peu jaune, contient d'abondants fossiles coralliens qui identifient le Frasnien (fig. 39 - De Jonghe et al., 1996, fiches 23 et 25); c'est le même matériau qui sera

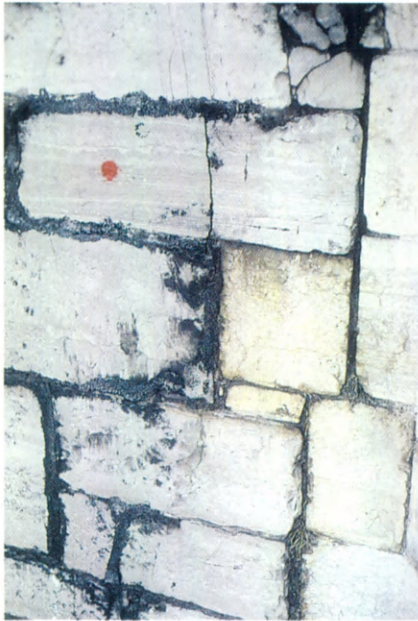
Fig. 41.- Couture entre le parement médiéval en calcaire de Meuse gris bleuté, à gauche, et calcaire dévonien légèrement beige, à droite, près de l'angle nord-ouest de la face septentrionale de la grosse tour (cliché Fr. Tourneur, 1996).

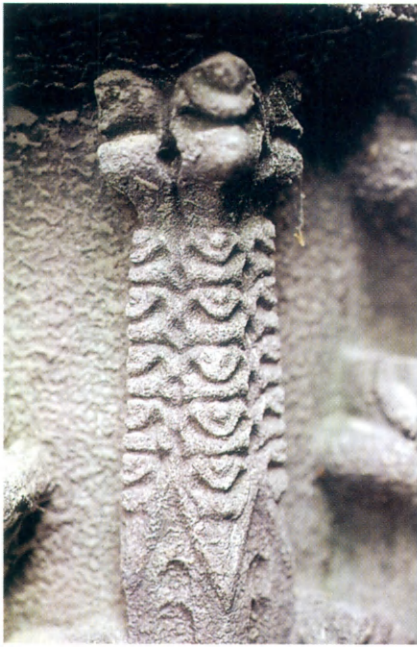
Fig. 44.- Restauration néogothique en petit granit, sur la face sud de la tour; sous les salissures, on sent le grain plus grossier du matériau et la patine plus sombre (cliché Fr. Tourneur, 1996).

Les trois autres pierres bleues sont liées aux restaurations postérieures à 1850. Ce sont dans l'ordre décroissant d'abondance le "petit granit" (De Jonghe et al., 1996, fiche 30), une variété particulière nommée "petit granit du Bocq" (De Jonghe et al., 1996, fiche 29) et un calcaire de Meuse un peu spécial (De Jonghe et al., 1996, fiche 31), le calcaire de Vinalmont. Ce dernier, qui se caractérise par une texture fine, dite oolithique (minuscules billes calcaires), et par une structure en fines laminations entrecroisées, est employé pour les derniers travaux, car les restaurateurs l'ont préféré au "petit granit" à patine plus sombre que les calcaires anciens (fig. 44). C'est également le calcaire de Vinalmont qui est utilisé pour la restauration en cours.

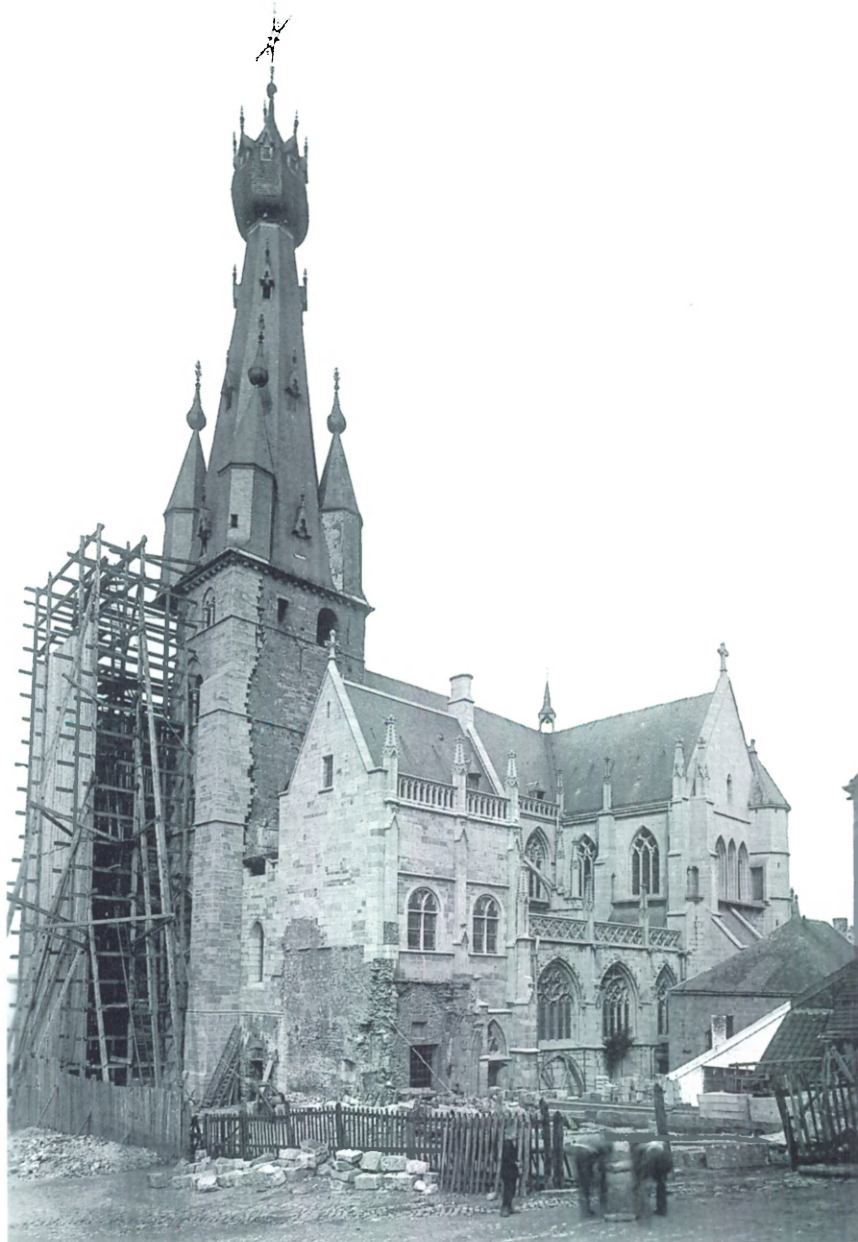
Fig. 46.- Basilique vue du sud-ouest en 1896; la restauration entamée presque un demi-siècle plus tôt s'achève sous la direction de P. Langerock; la photographie montre bien la façon de procéder : la face sud de la tour a conservé son parement médiéval, ainsi que la partie inférieure de la salle capitulaire au premier plan; le corps de l'église a déjà reçu son habit neuf et régulier, et l'on voit l'écorce nouvelle recouvrir petit à petit la surface ancienne; on en profitera pour rectifier le tracé des baies en l'homogénéisant (cliché ACL 4824M; I.R.P.A.).

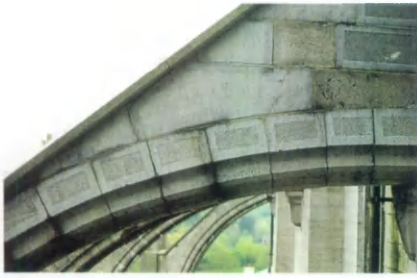
Fig. 47.- Arc-boutant du flanc nord du chœur, remonté au XIXème siècle en petit granit et retouché récemment dans la même matière; finitions variées, ciselée ou avec champ central bouchardé et palette périphérique ciselée (cliché Fr. Tourneur, 1996).

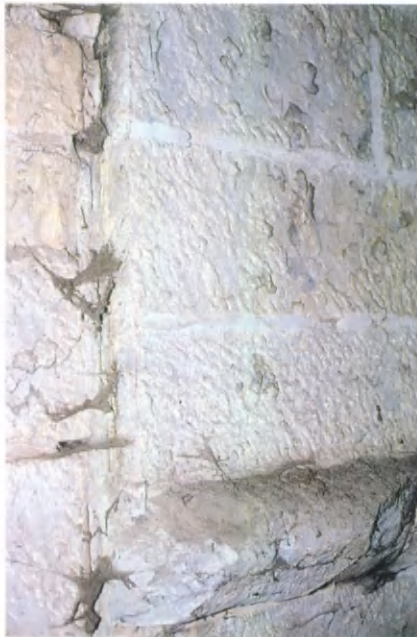
Fig. 48.- Basilique de Walcourt; un des rares parements médiévaux conservés, sur la face orientale de la tour, sous les combles de la nef; surface sommairement aplani à la pointe, sans palette (cliché Fr. Tourneur, 1996).

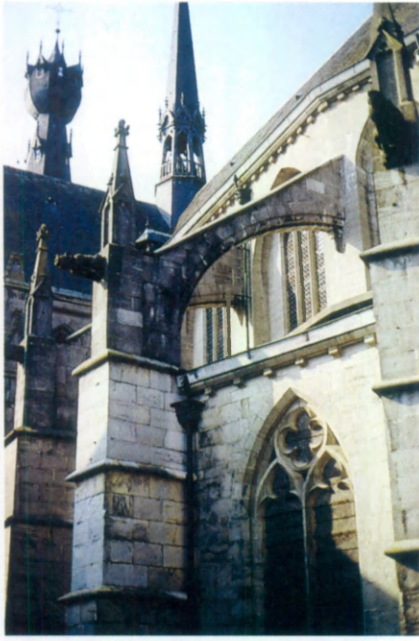
Fig. 51.- Choeur vu du sud-est, avec les premiers arcs-boutants refaits vers 1850 en calcaire dévonien et partiellement repris lors de la restauration générale en petit granit à la fin du siècle (cliché Fr. Tourneur, 1996).

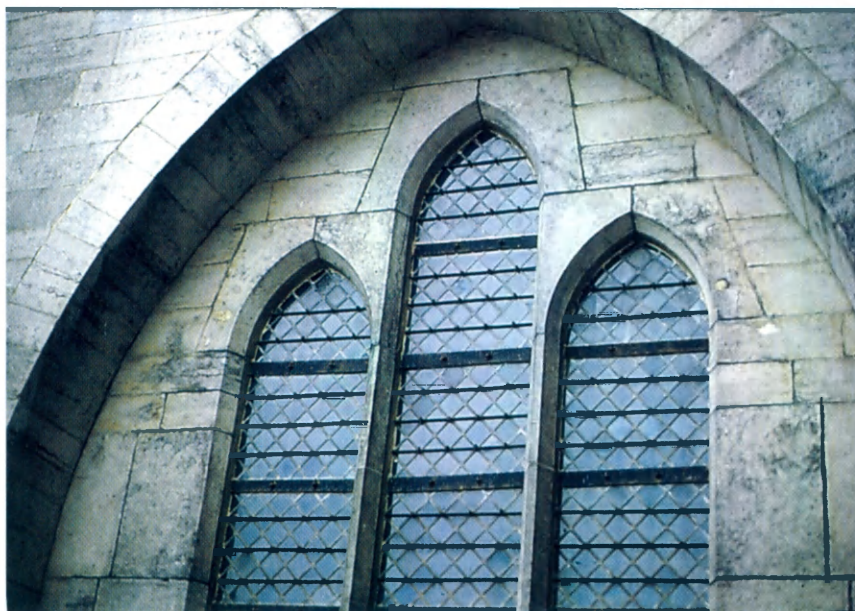
Fig. 52.- Fenêtre haute sur le flanc nord du chœur; le petit granit est très régulièrement appareillé, taillé sur des surfaces sciées, et la mise en oeuvre des pierres autour du triplet n'a probablement plus rien à voir avec les tracés médiévaux antérieurs; le résultat est bien sûr d'une grande sécheresse (cliché Fr. Tourneur, 1996).

L'examen de l'appareillage, notamment autour des fenêtres et pour leurs remplacements (fig. 52), ne laisse aucun doute sur leur remontage complet, avec modification probable des profils et modénatures. Pour autant qu'elles soient parfaitement fiables, les figurations anciennes, comme celle du peintre F. Marinus dans la salle du conseil du Gouvernement provincial de Namur, montrent une certaine diversité dans les fenestrages, qui a complètement disparu aujourd'hui. Les clichés du porche sud avant et après travaux (Josis-Roland, 1971, p. 100, fig. 33 a et b) confirment l'intervention très lourde, avec dessèchement des formes. Cette grande régularité enlève beaucoup de son charme au bâtiment.

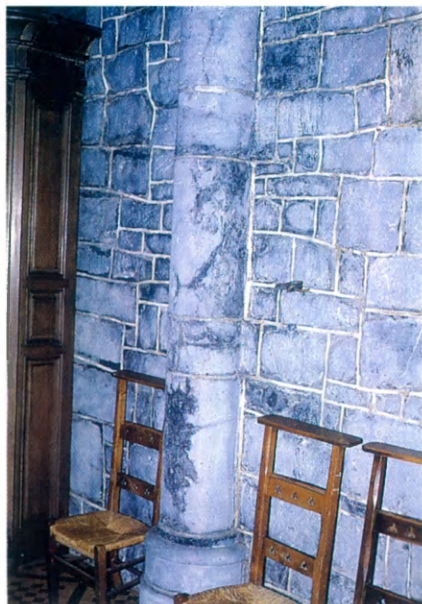
Fig. 53.- Colonne engagée du déambulatoire; les pierres médiévales ont été respectées bien que leur épiderme ait été perturbé par un décapage agressif suivi d'un bouchardage généralisé et de plusieurs campagnes de jointoiment; on notera l'appareillage de la colonne, avec alternance de courts tambours en lit ancrés dans la maçonnerie et de tambours plus hauts en délit (cliché Fr. Tourneur, 1996).

L'intérieur paraît de prime abord mieux préservé et plus authentique, mais cette impression ne résiste pas à un examen attentif. Toutes les pierres ont subi un traitement agressif de "dérochage" généralisé, avec des joints cimentés par endroits envahissants et plusieurs campagnes de bouchardage, parfois par-dessus les joints. De nombreuses pierres ont été remplacées, en particulier aux bases de colonnes. Plus rien ne subsiste donc de l'"épiderme" originel de l'intérieur, mais les appareillages médiévaux persistent, notamment avec la succession de tambours en lit et de fûts en délit pour les colonnes engagées du déambulatoire (fig. 53).

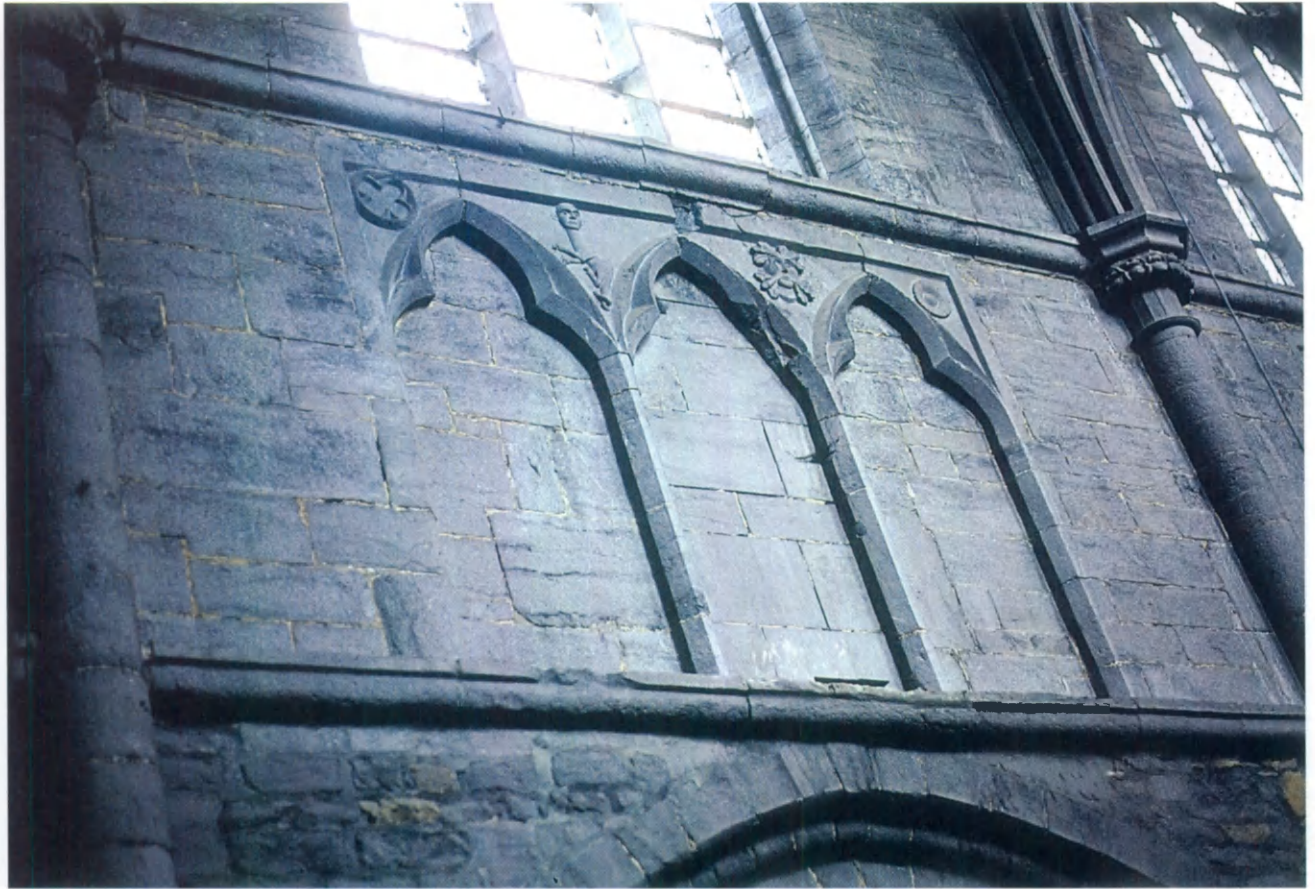
Fig. 54.- Faux triforium sur le flanc nord de la nef; l'appareillage très régulier et l'exécution sèche témoignent d'une large reprise au siècle dernier sous les fenêtres hautes, avec procédure en deux temps, terminée par le bouchage de l'arcature centrale (cliché Fr. Tourneur, 1996).

Lorsque l'on observe les parties hautes de l'élévation intérieure surgissent d'autres doutes : le faux triforium est appareillé de façon étrange, très régulière, en plusieurs phases s'achevant par l'obturation indépendante de l'arcature centrale (fig. 54). En examinant le

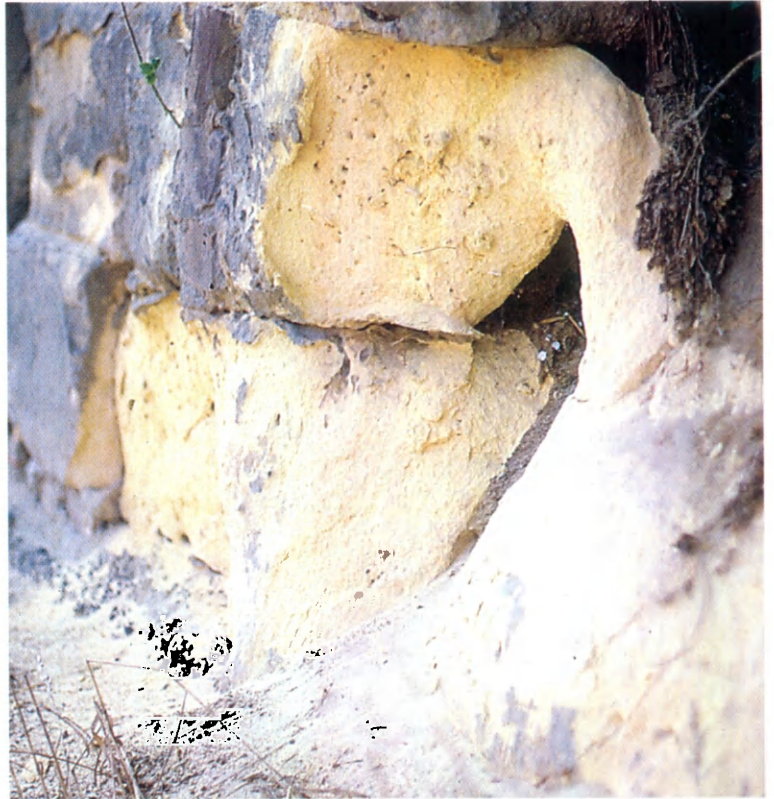
excavation localisée au pied d'un parement

tuffeau du Maestrichtien [11]

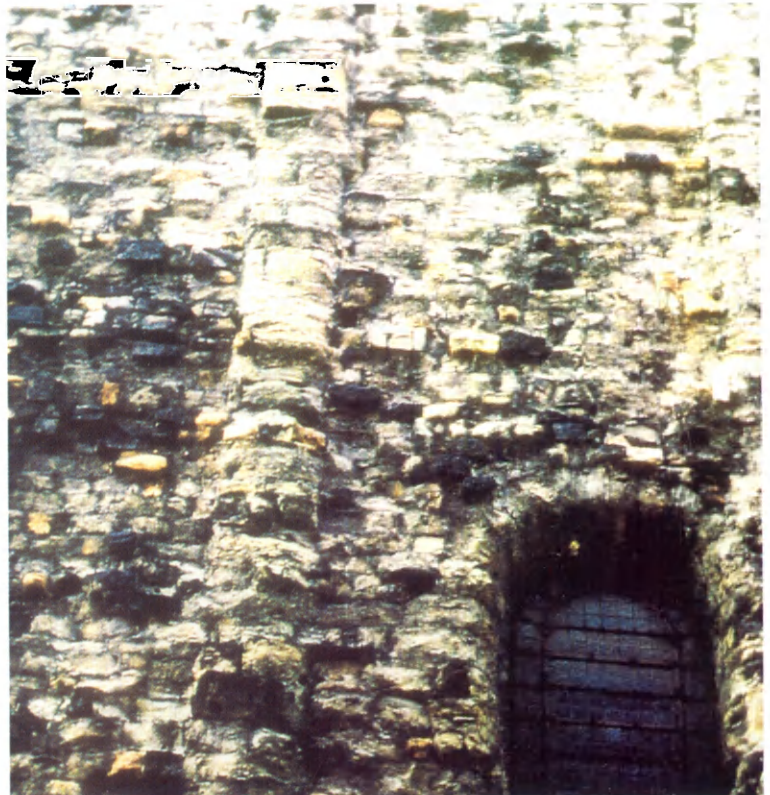
Altération (altéré)

modification de l'état normal, entraînant la destruction progressive du matériau

grès houiller [36]

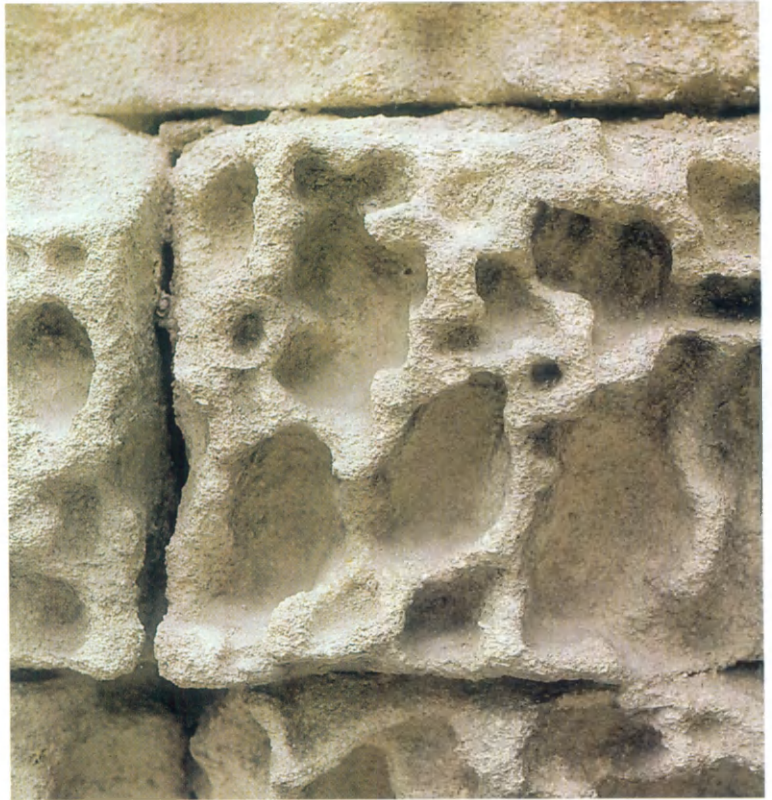
Alvéole

petite cavité qui rappelle la cellule d'abeille

calcaire jurassique (France)

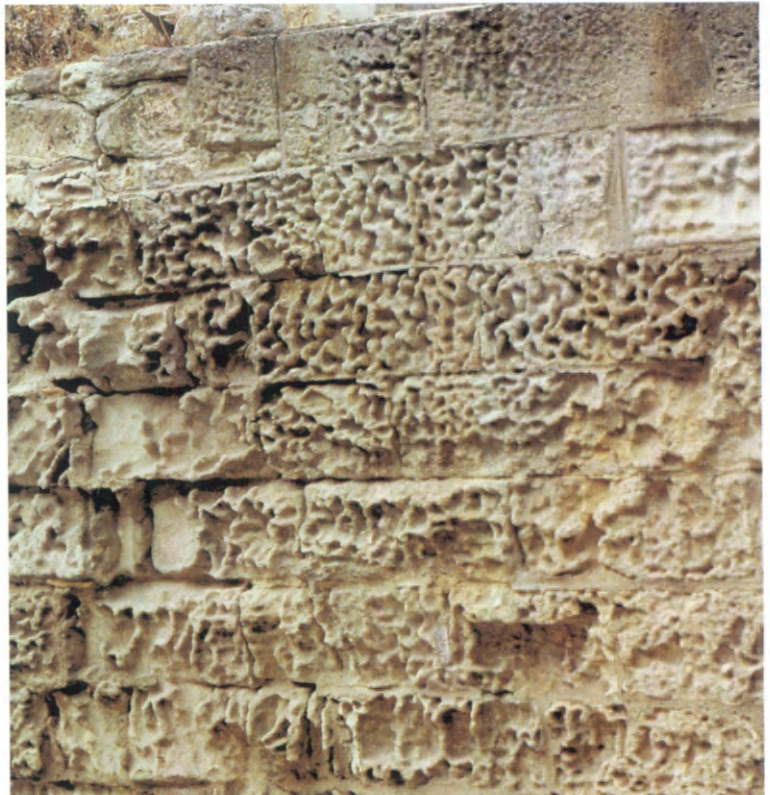
Alvéolisation (alvéolaire, alvéolé)

altéré et parsemé d'alvéoles

calcaire jurassique (France)

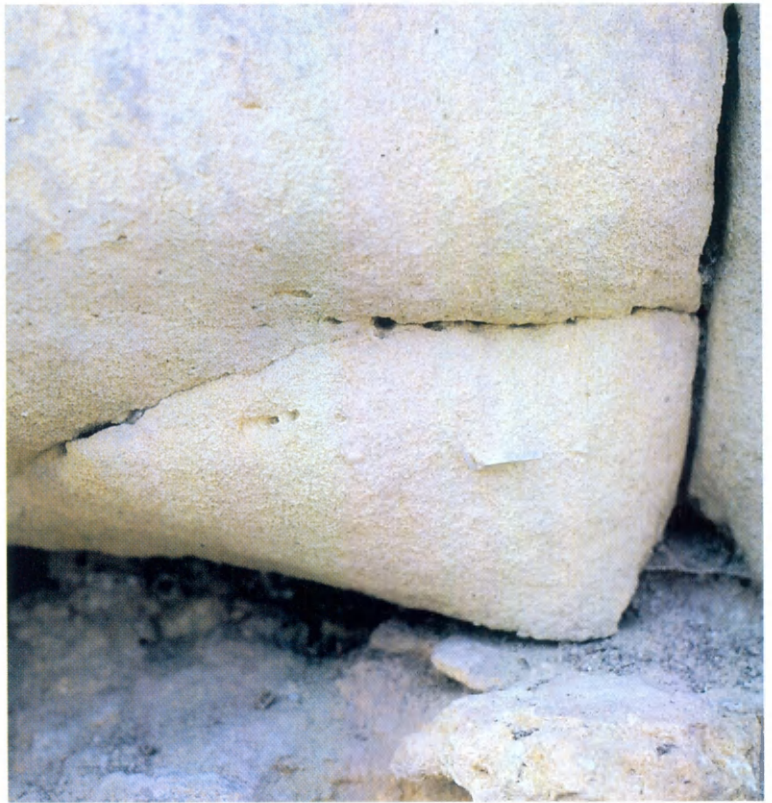
Amollissement (amollir) **M P**

rendre mou, affaiblir en parlant des formes vives : arête, angle, etc.

tuffeau du Maestrichtien [11]

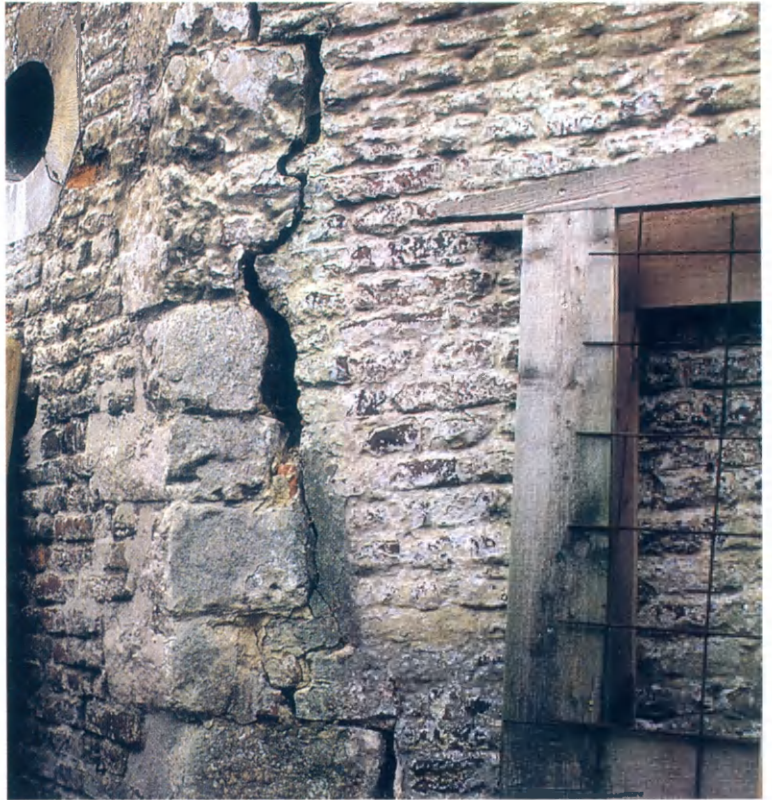
briques et calcaire du Viséen [31]

fente ouverte qui traverse le parement de part en part

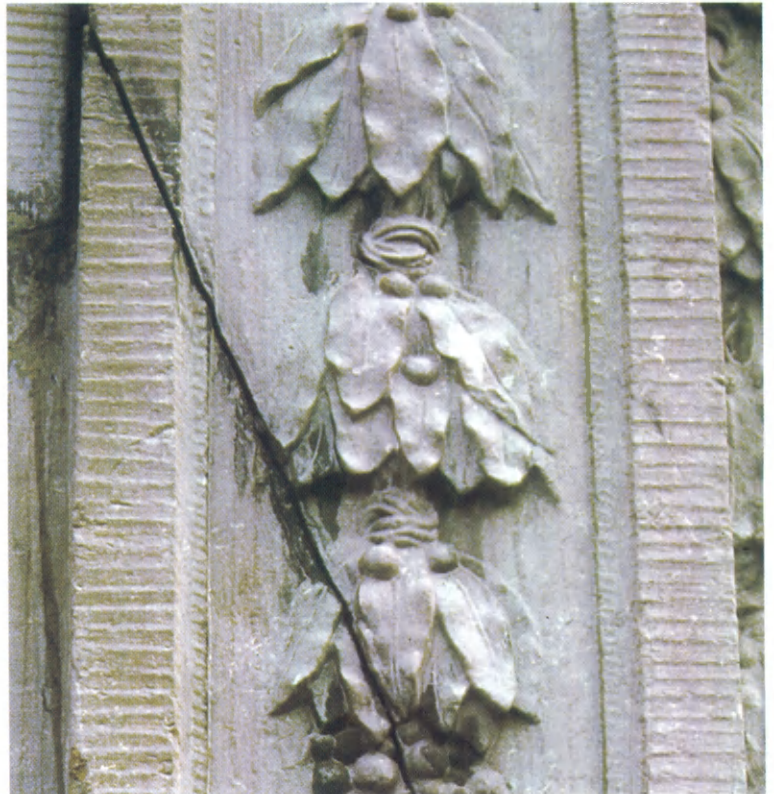
se dit d'un parement, d'un matériau cassé et qui a perdu un ou plusieurs fragments et de ce fait ne remplit plus sa fonction

calcaire du Viséen [31]
