BULLETIN DE LA COMMISSION ROYALE
DES MONUMENTS, SITES ET FOUILLES
TOME 16.2 – 1998/1999

1. Etudes lithologiques de monuments historiques : quelques exemples en Région Wallonne

2. Terminologie descriptive et iconographie des altérations de surface chez les matériaux pierreux

**Études lithologiques
de monuments historiques :
quelques exemples
en Région Wallonne**

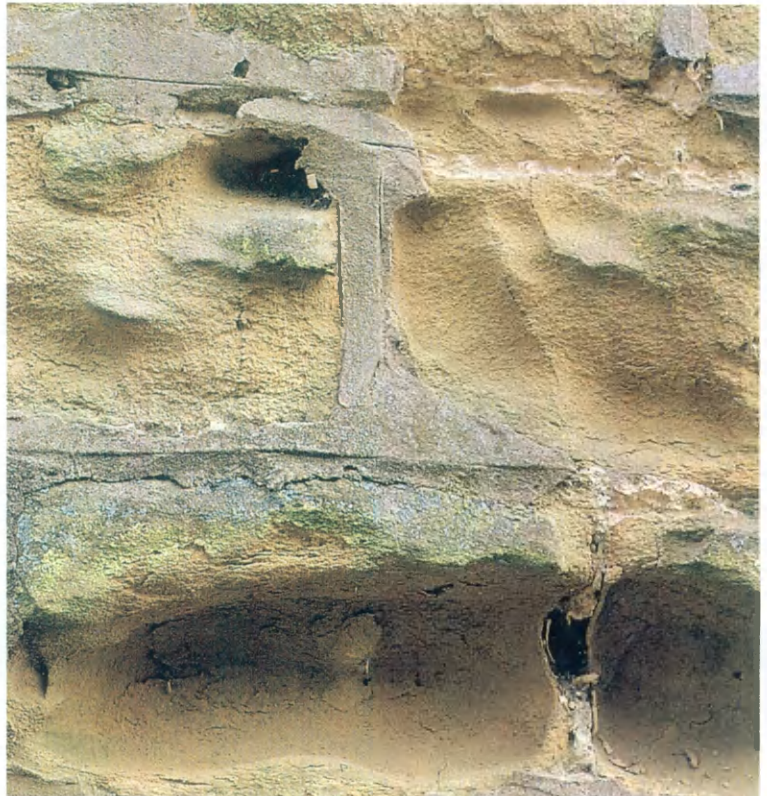
qui contient des excavations pro-
fondes

grès décalcifié du Famennien [34]

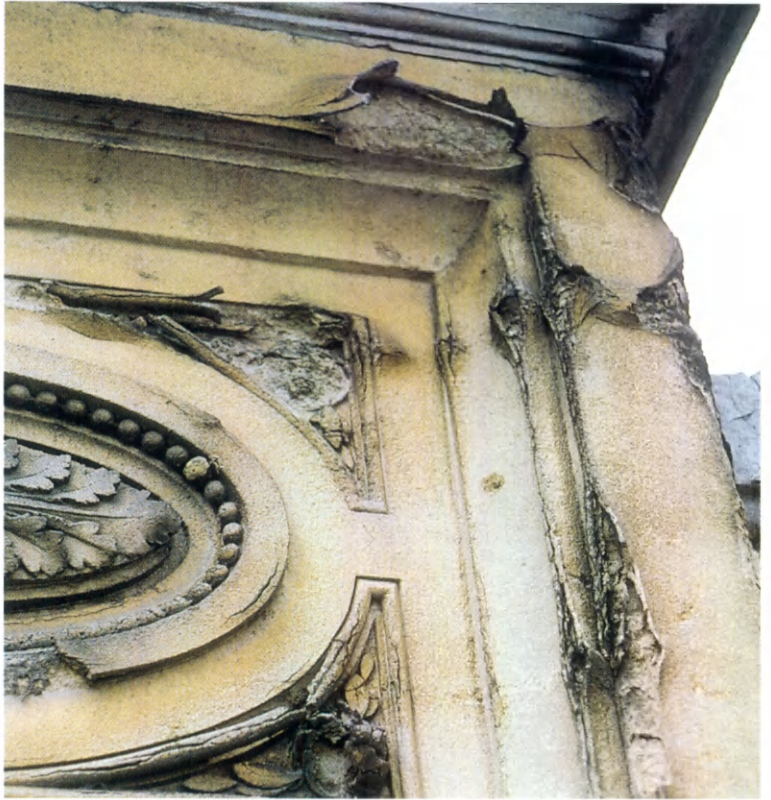
calcaire du Secondaire (France)

sorte de plaie formée d'une partie centrale creuse entourée d'un bourrelet cicatriciel parfois pétalement, plus ou moins dur

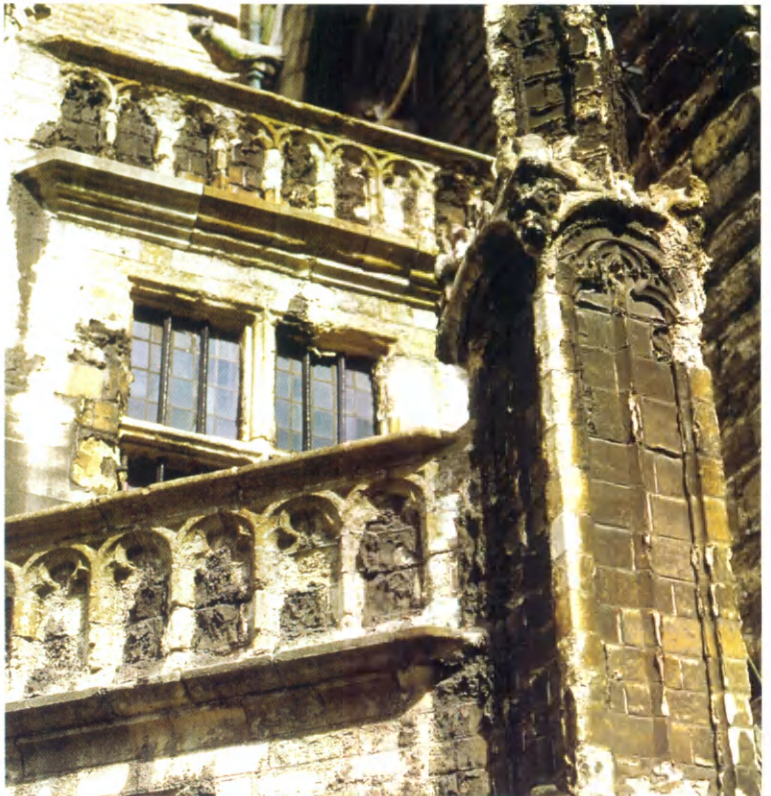
calcaire gréseux du Bruxellien [13]

détruit progressivement par un ou plusieurs chancres

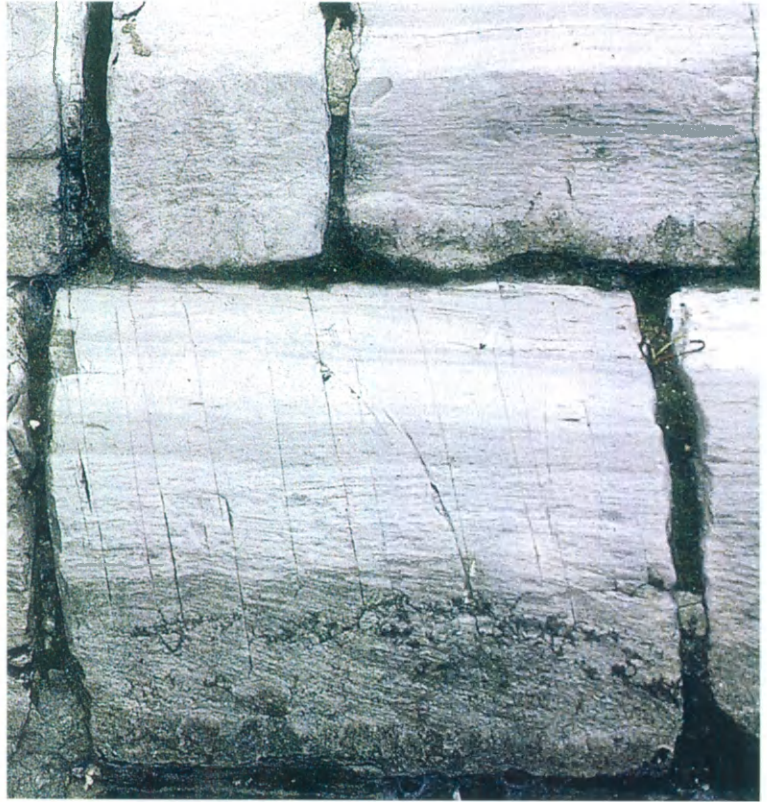
calcaire du Viséen [31]

brisure parallèle à une direction privilégiée dans une roche

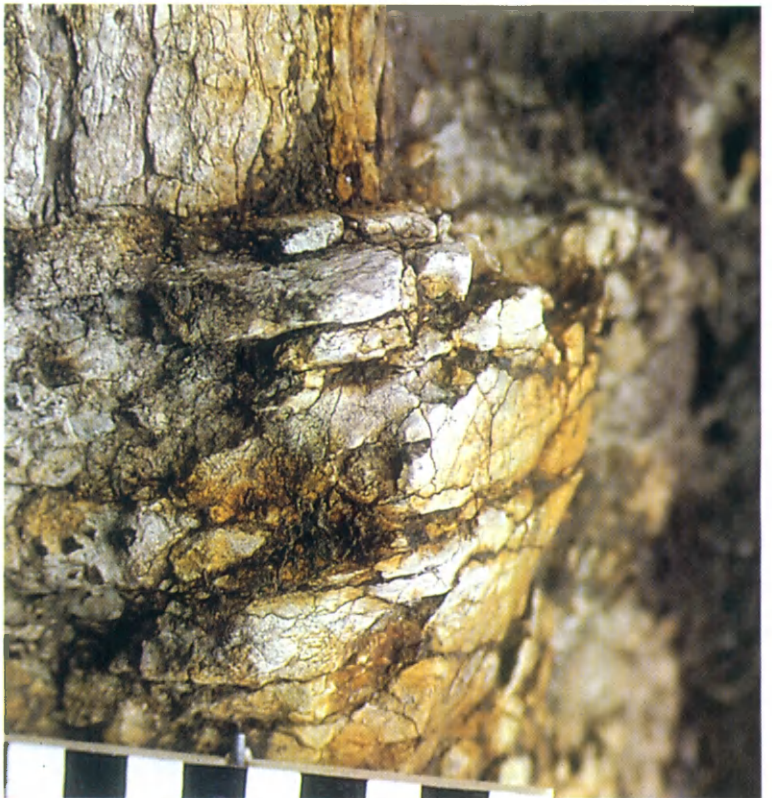
calcaire du Viséen [31]

destruction progressive due à des processus chimiques

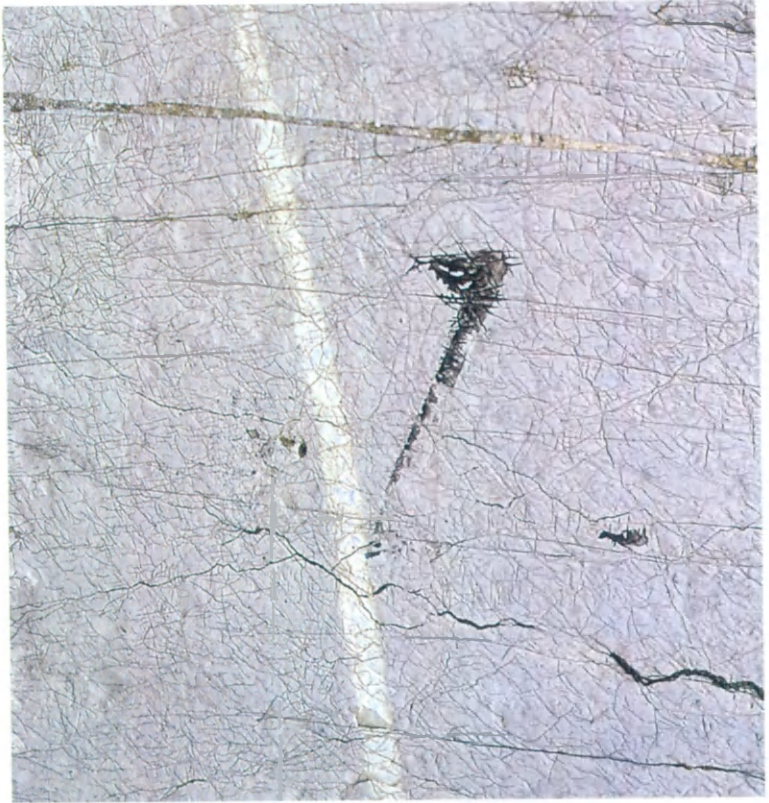
calcaire du Viséen [31]

fendillement qui se produit à la surface d'un matériau

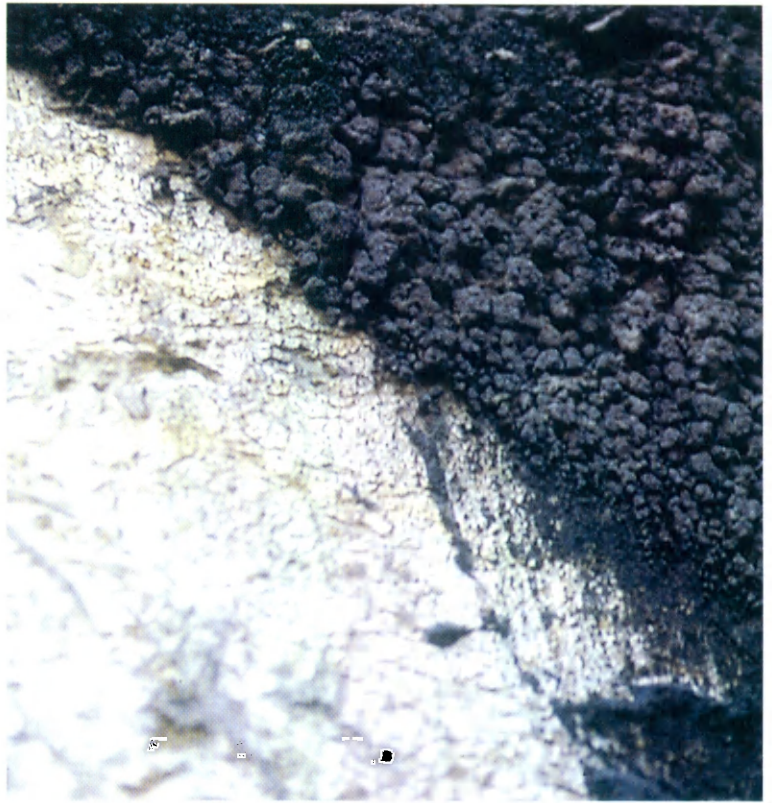
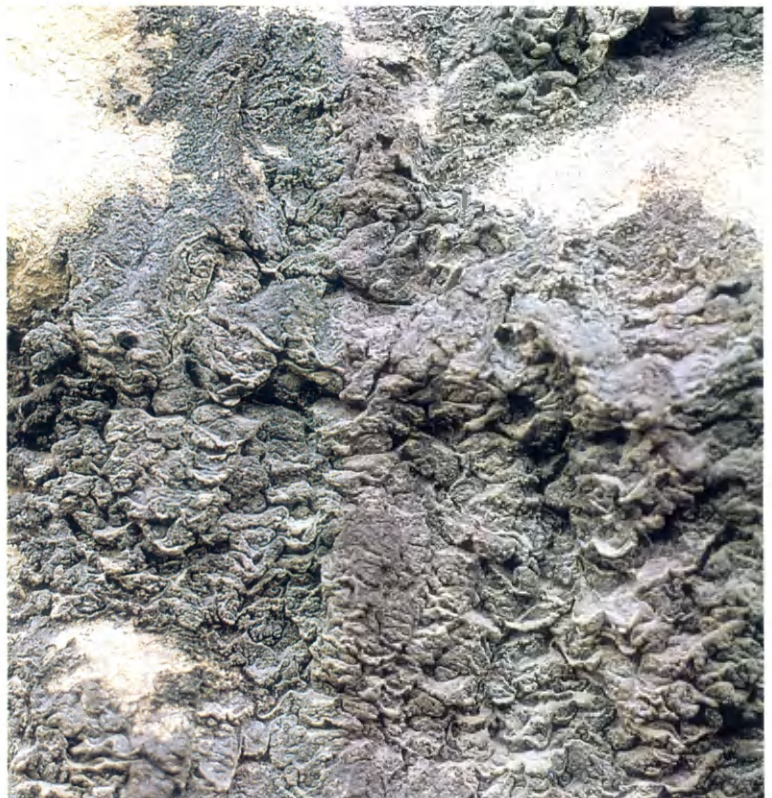
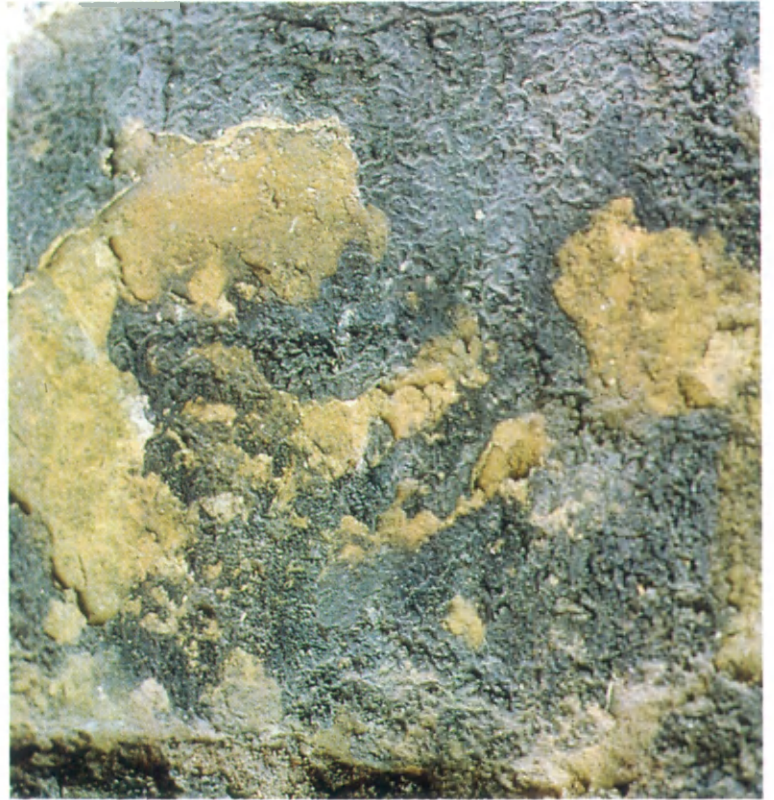
dépôt ou partie durcie à la surface
d'un matériau

calcaire du Viséen [31]

tuffeau du Maestrichtien [11]

grès houiller [35]

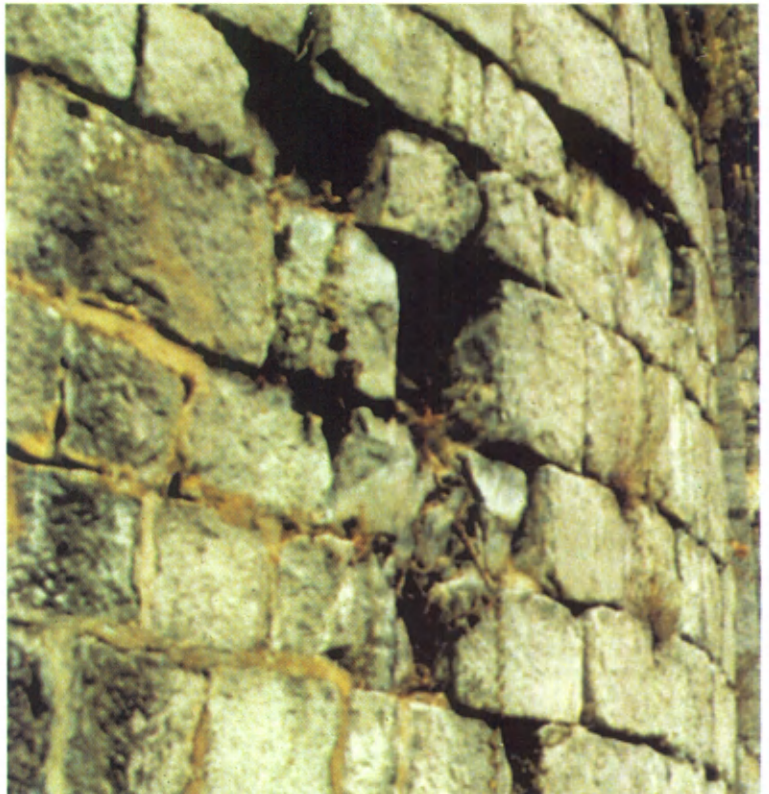
Déchaussé

mur dont le parement est endommagé par la perte du mortier et l'enlèvement plus ou moins localisé de moellons ou de briques

calcaire du Viséen [31]

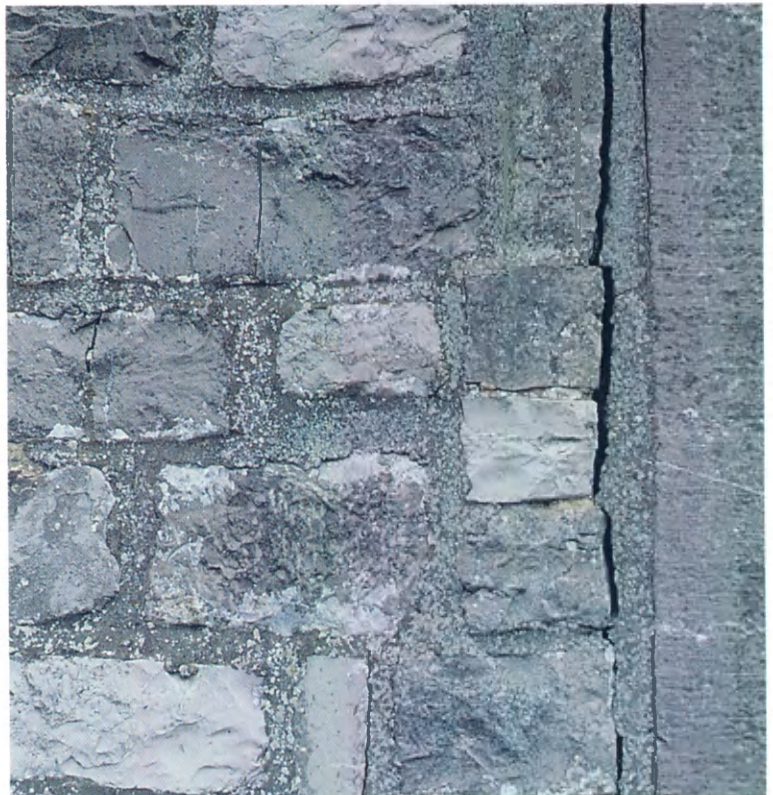
calcaire du Viséen [31]

séparation ouverte entre deux parties de maçonnerie primitivement jointes
[= *disjonction*]

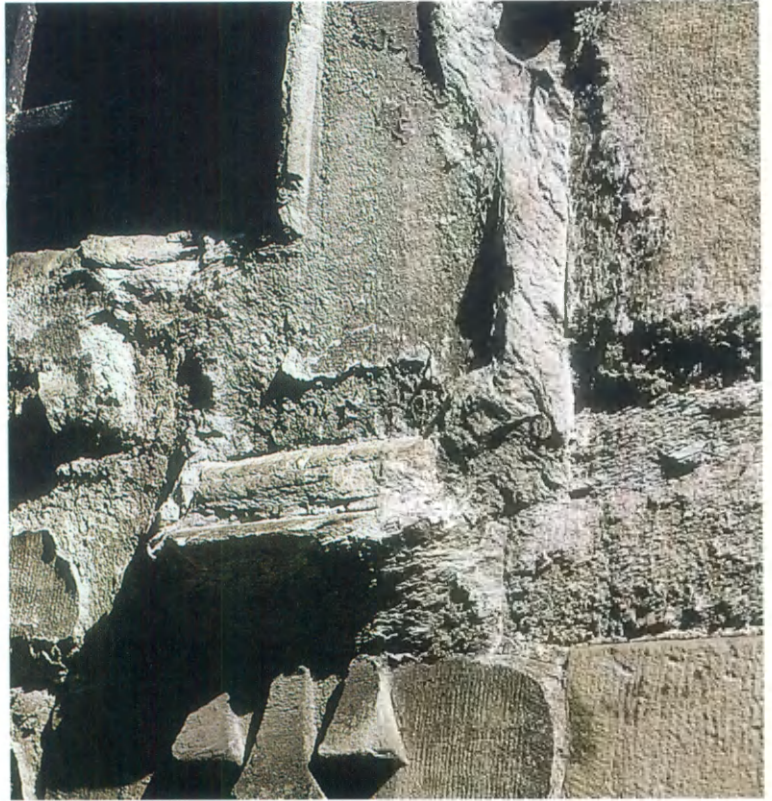
arkose verte du Devillien [15]

altération superficielle physico-chimique dans laquelle les constituants primitifs font place à de nouveaux composés chimiques mieux adaptés aux conditions de surface

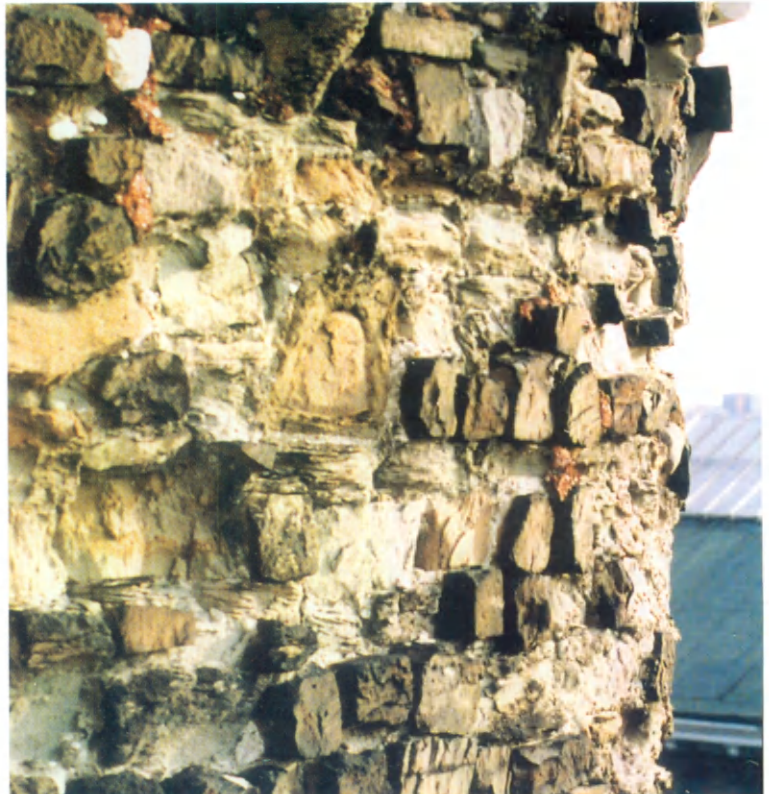
état de détérioration progressive par abandon

grès houiller [36]

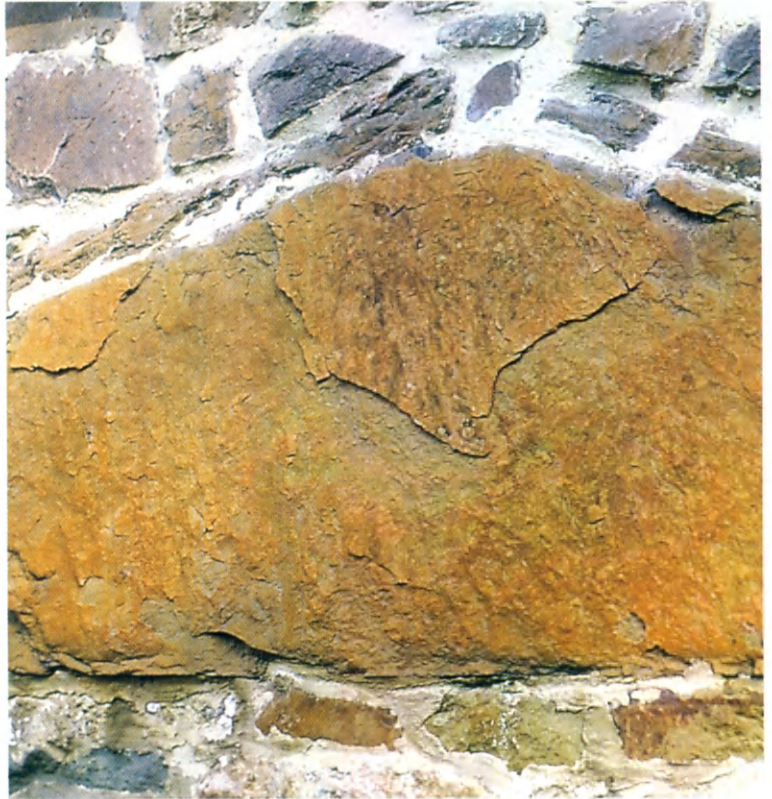
Délitage

action de se fendre naturellement dans le sens du lit de carrière, en parlant d'une pierre

grès houiller [35]

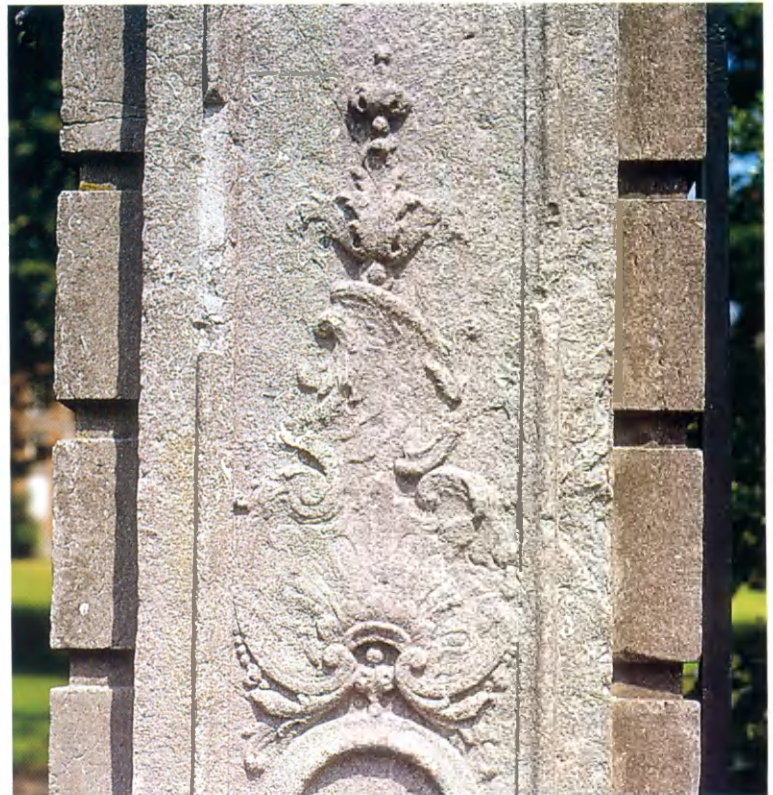
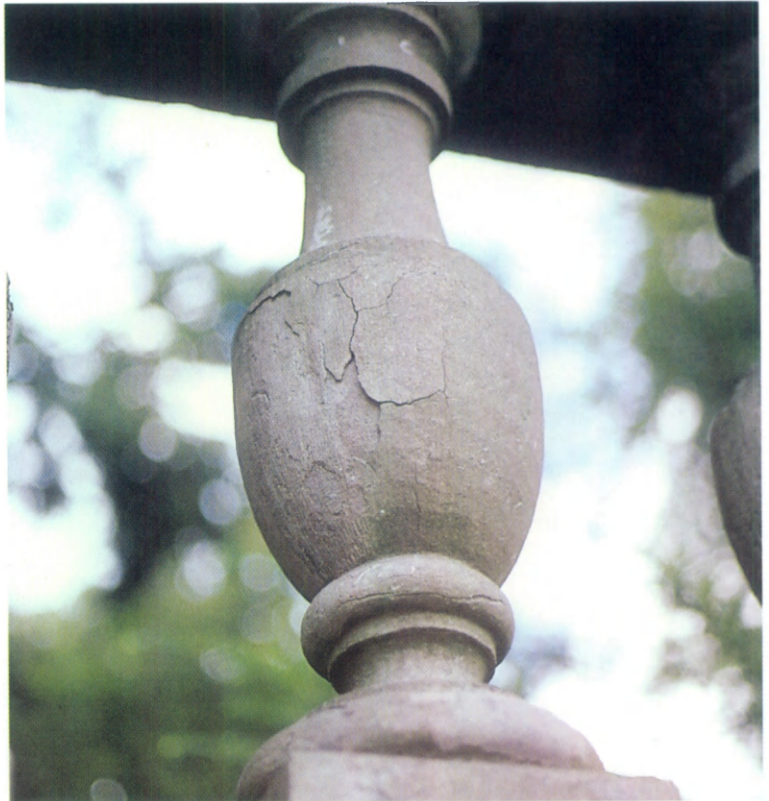
Désagrégation

altération superficielle mécanique dans laquelle les fragments conservent la même composition que la roche mère

calcaire crinoïdique du Tournaisien supérieur [2]

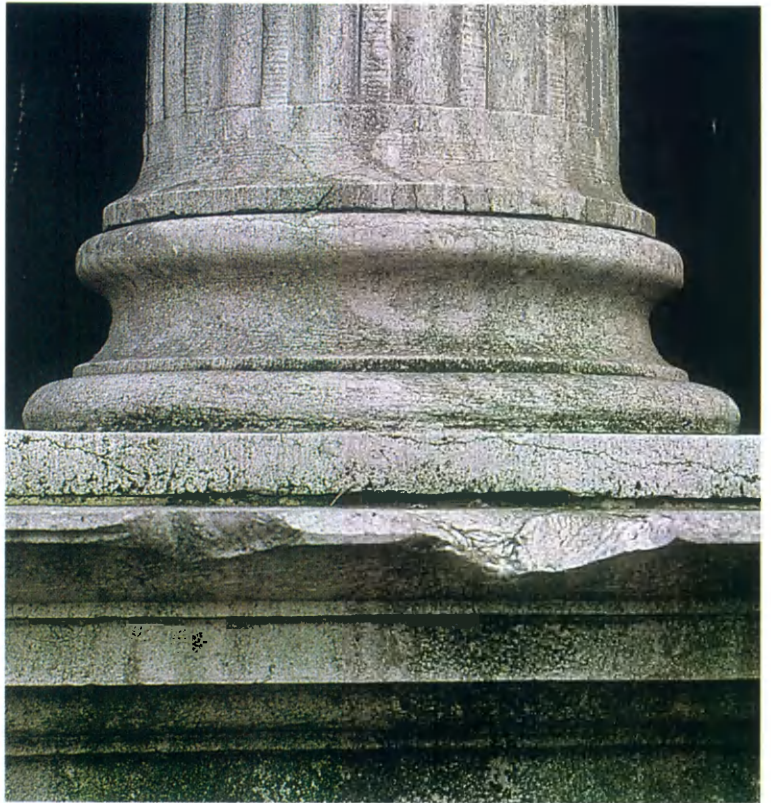
calcaire du Viséen [31]

manque en bordure d'élément en saillie
ou en couronnement

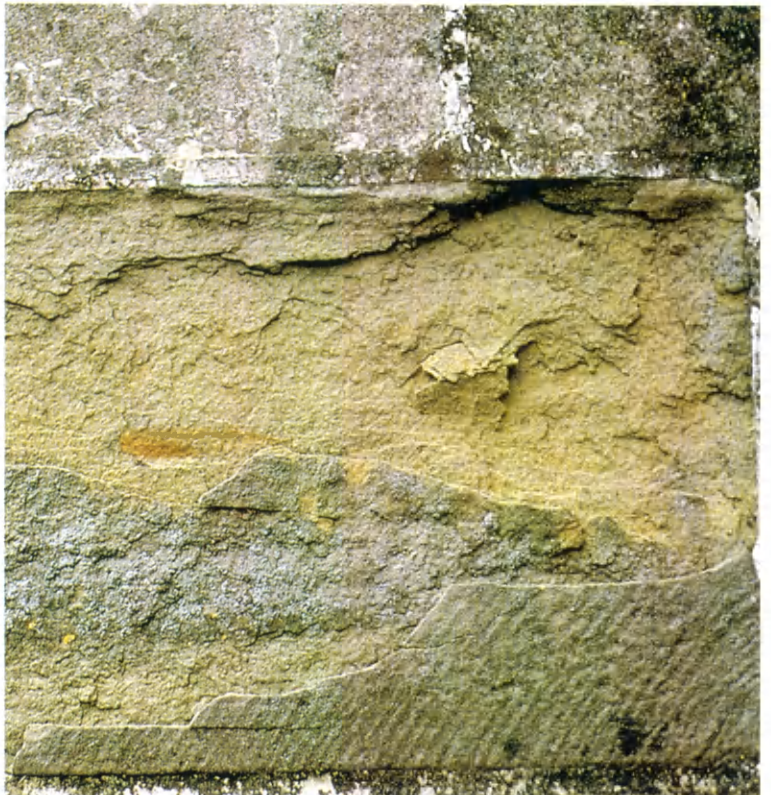
grès micacé du Famennien [5]

petit fragment plat ou courbé,
d'épaisseur variable

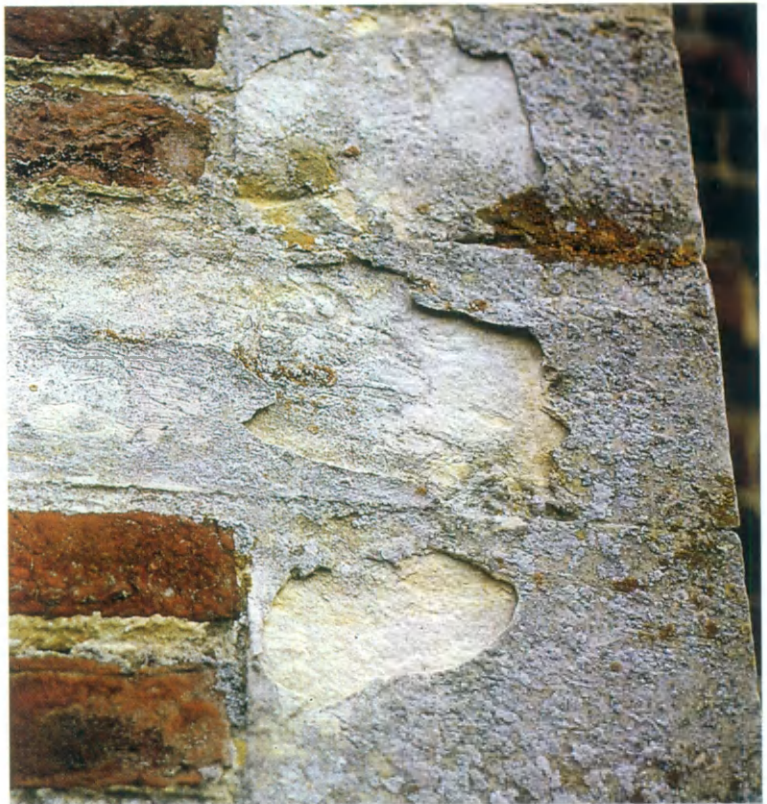
matériau dont la surface se détache en lamelles ou en écailles

calcaire gréseux du Bruxellien [13]

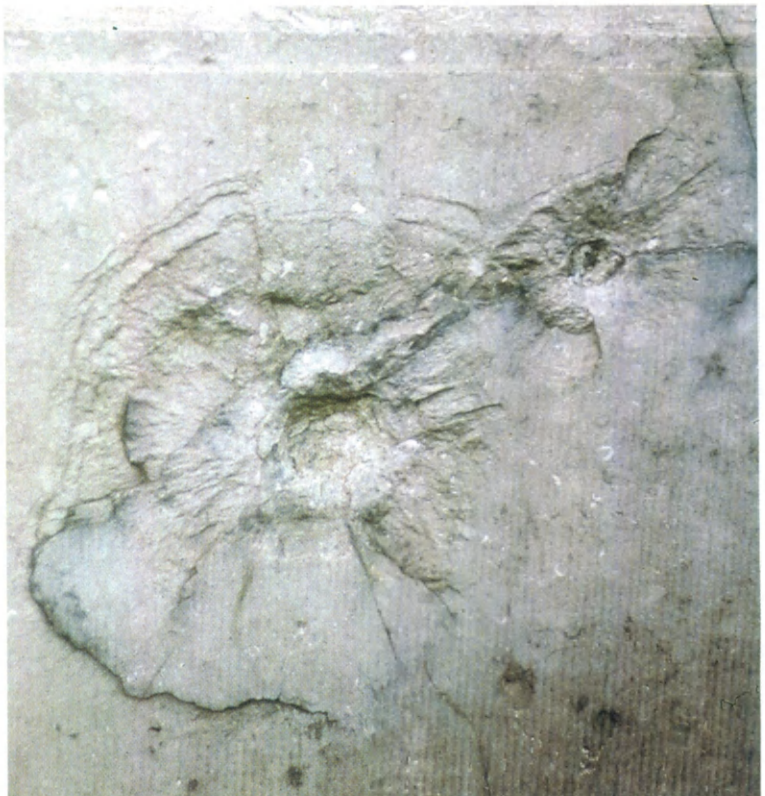
Éclat M

état consécutif au détachement accidentel de fragments de pierre sur un parement

calcaire crinoïdique du Tournaisien supérieur [29]

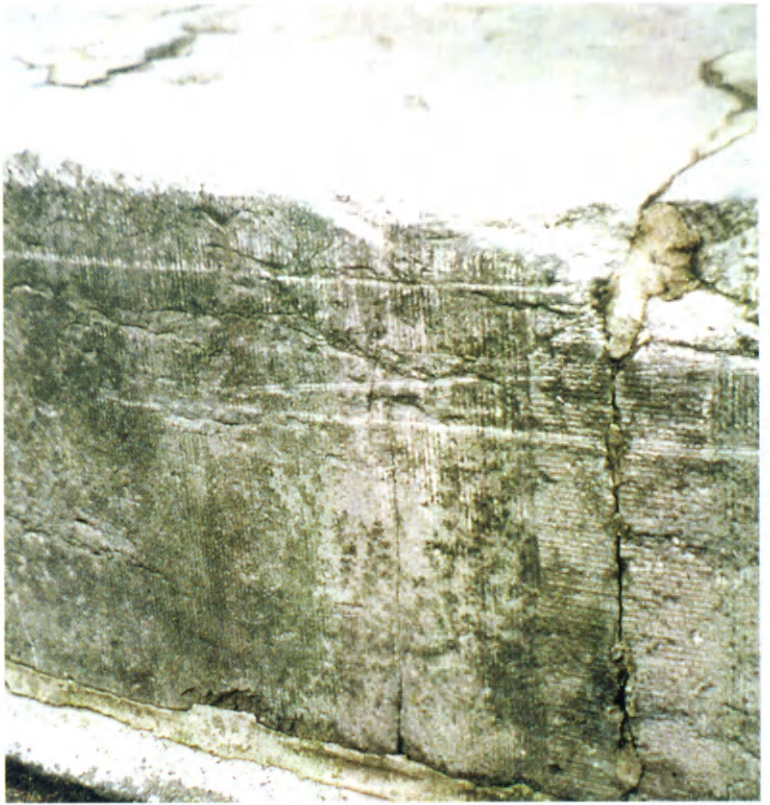
déchirure minime d'une surface quelconque, produite par un frottement violent qui enlève les couches superficielles

calcaire crinoïdique du Tournaisien supérieur [29]

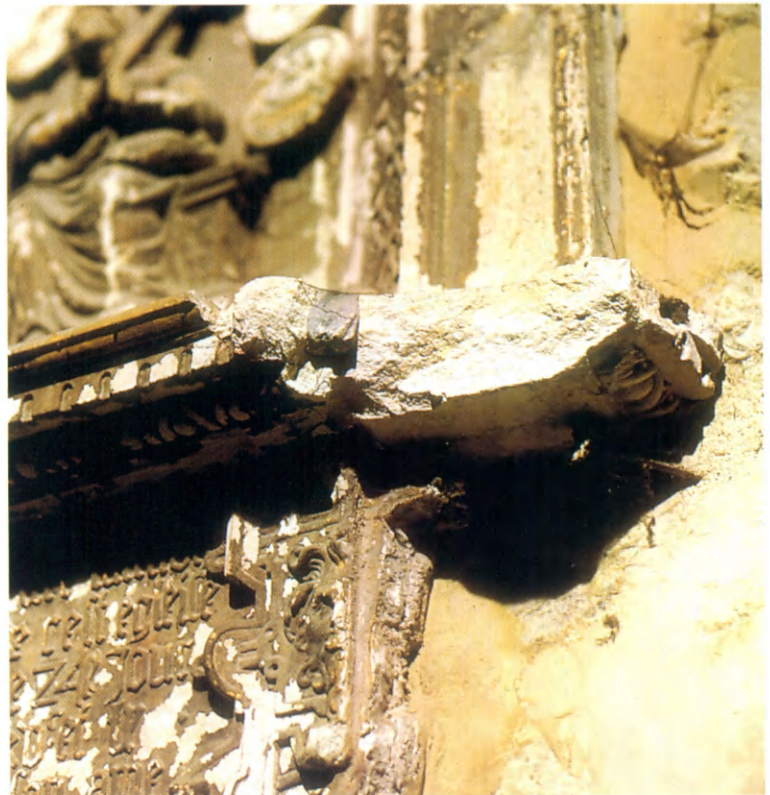
Écornure

manque occasionné par l'emportement d'un éclat à l'angle d'une pierre dure

calcaire crayeux du Crétacé (France)

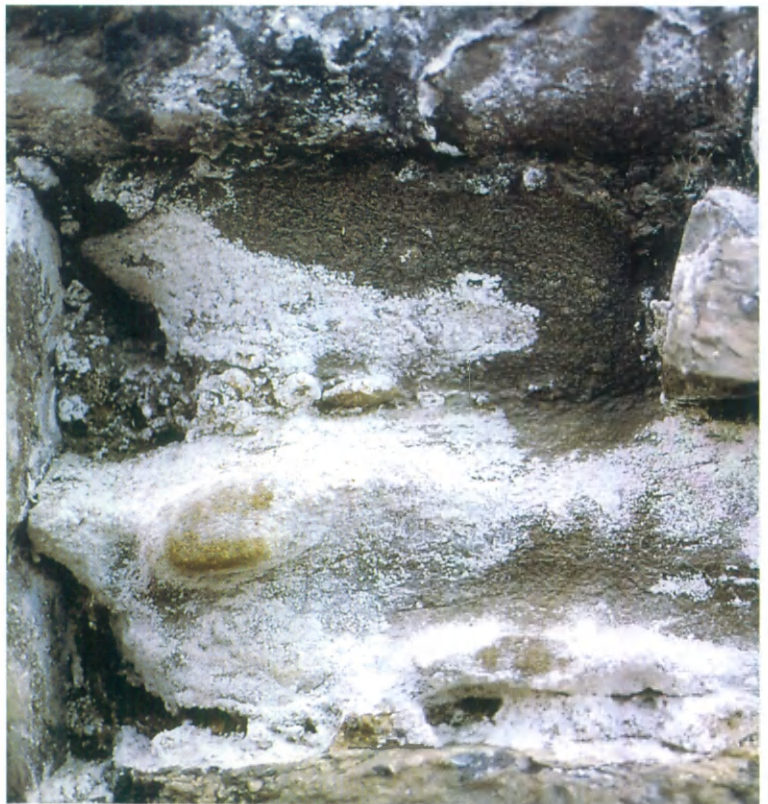
grès houiller [36]

formation saline apparaissant à la surface d'un matériau poreux

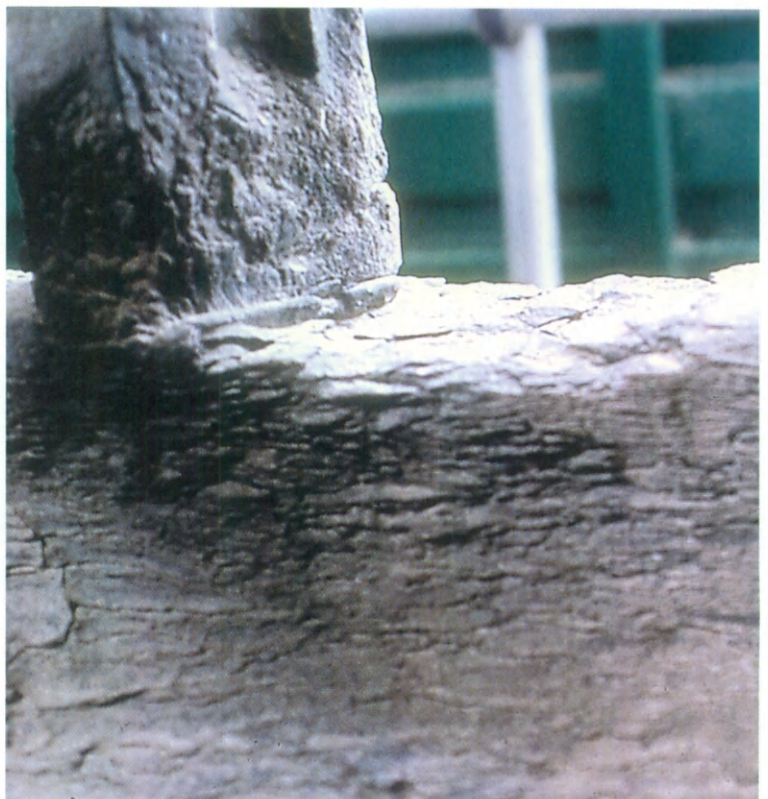
calcaire argilo-siliceux du Tournaisien [1]

désagrégation caractérisée par le détachement de petites parcelles

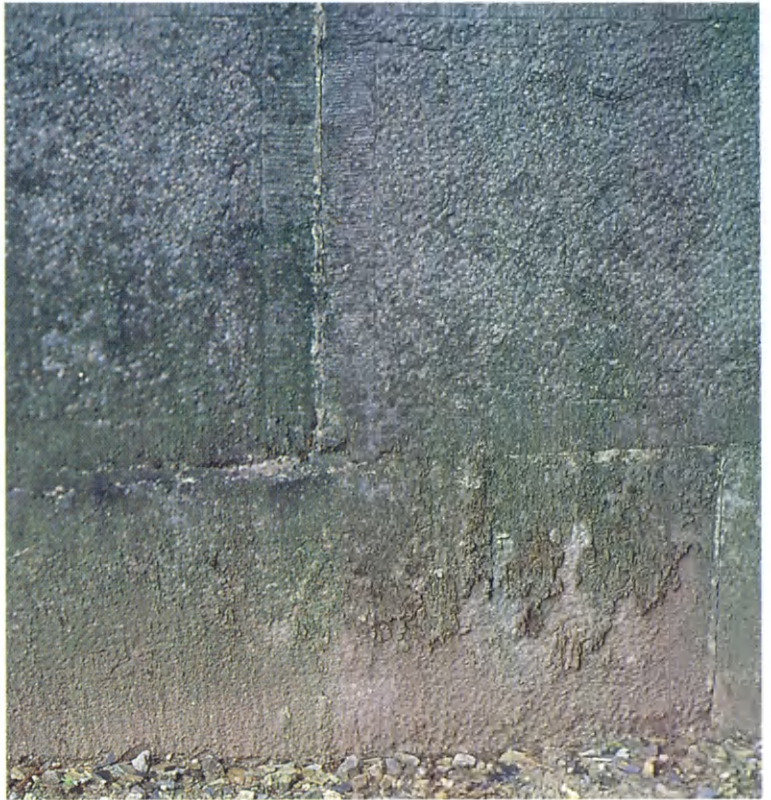
calcaire crinoïdique du Tournaisien supérieur [2]

encrassement par des poussières

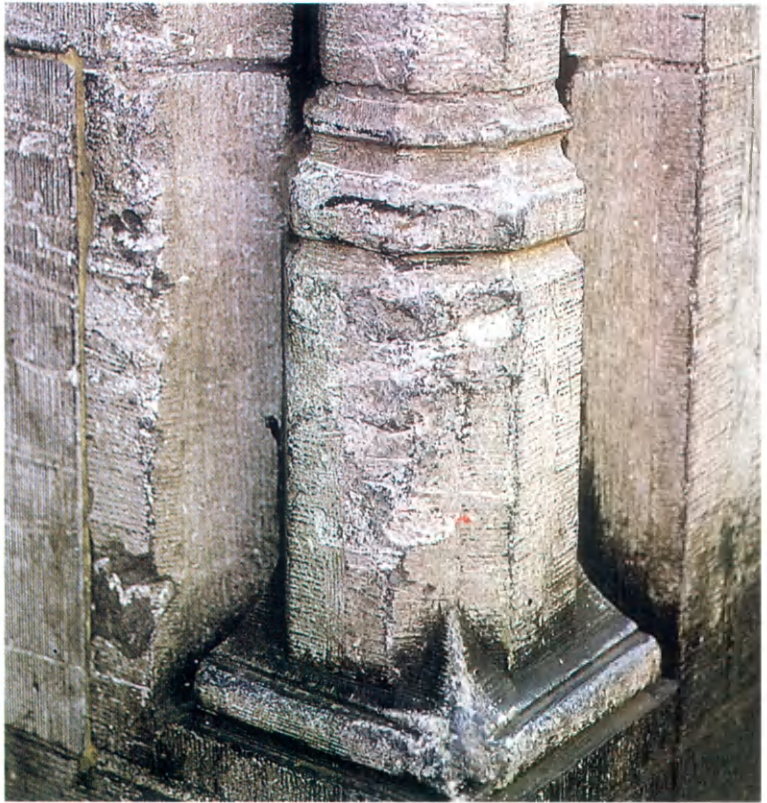
calcaire crinoïdique du Tournaisien supérieur
[29]

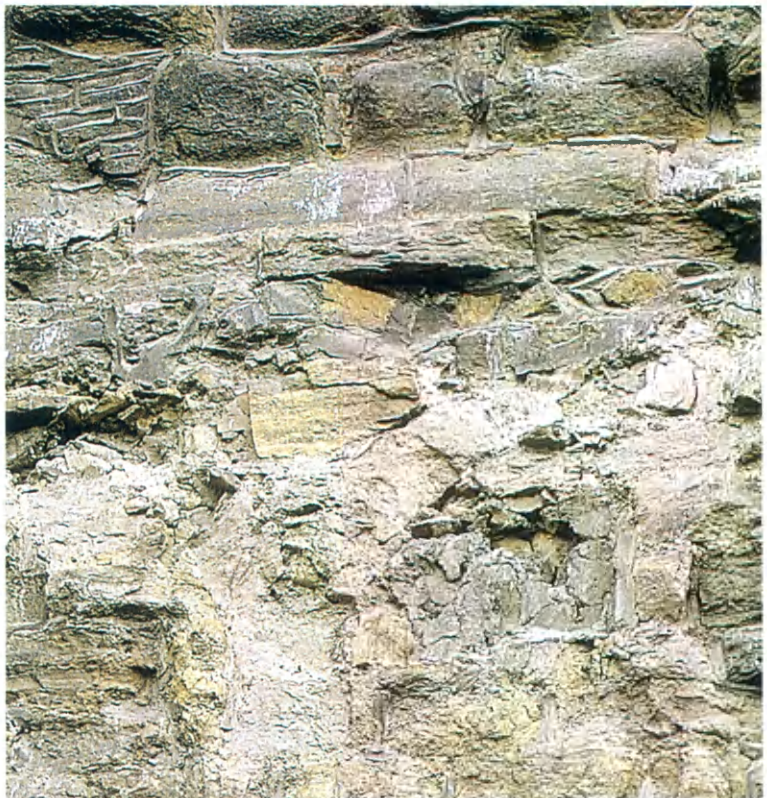
Érosion

ensemble des actions externes
réduisant le relief par enlèvement
de matière

grès houiller [36]

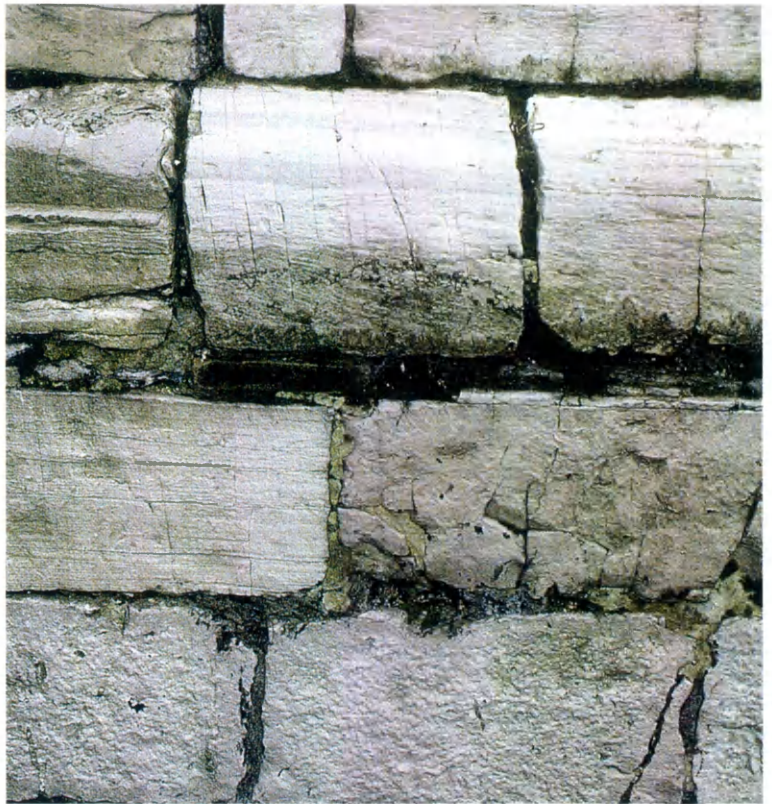
discontinuité d'une matière avec séparation totale ou partielle des parties

calcaire du Viséen [31]

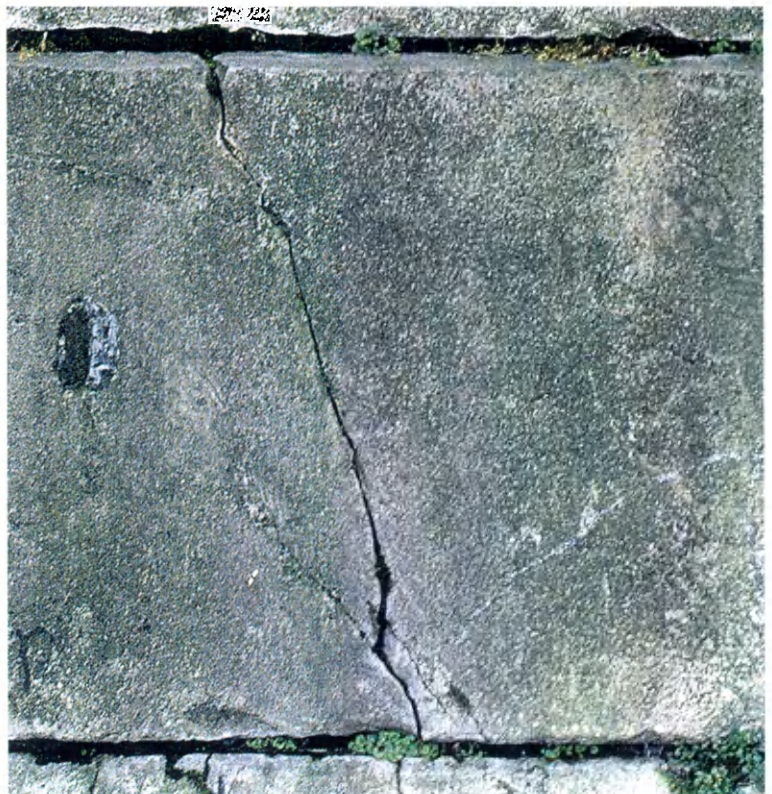
Fissure (fissuré, fissuration)

petite crevasse qui se produit dans un mur

calcaire du Viséen [31]

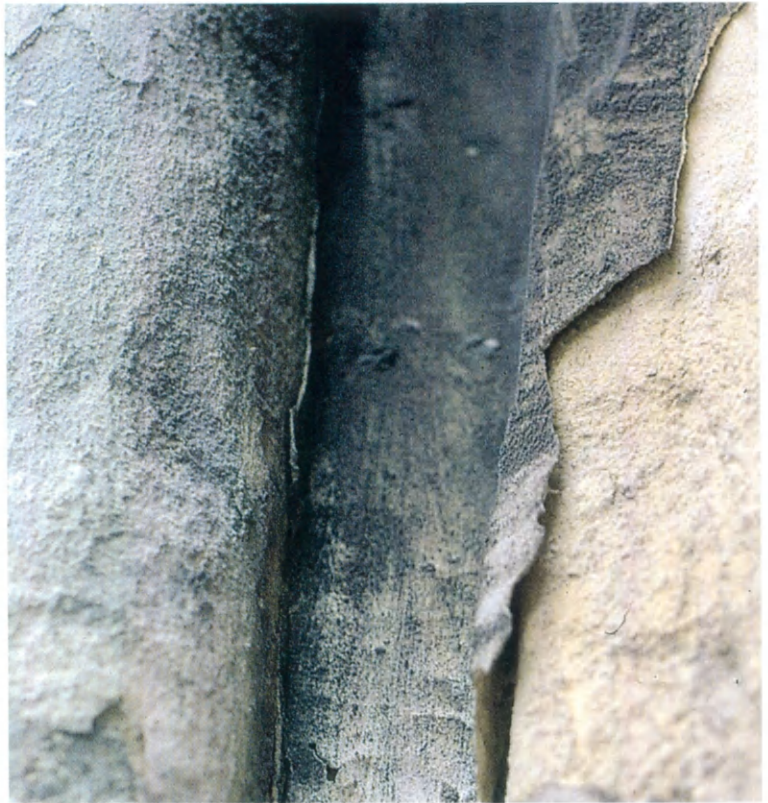
se dit de lames en forme de feuillets
se détachant facilement du support
par rupture

tuffeau du Maestrichtien [11]

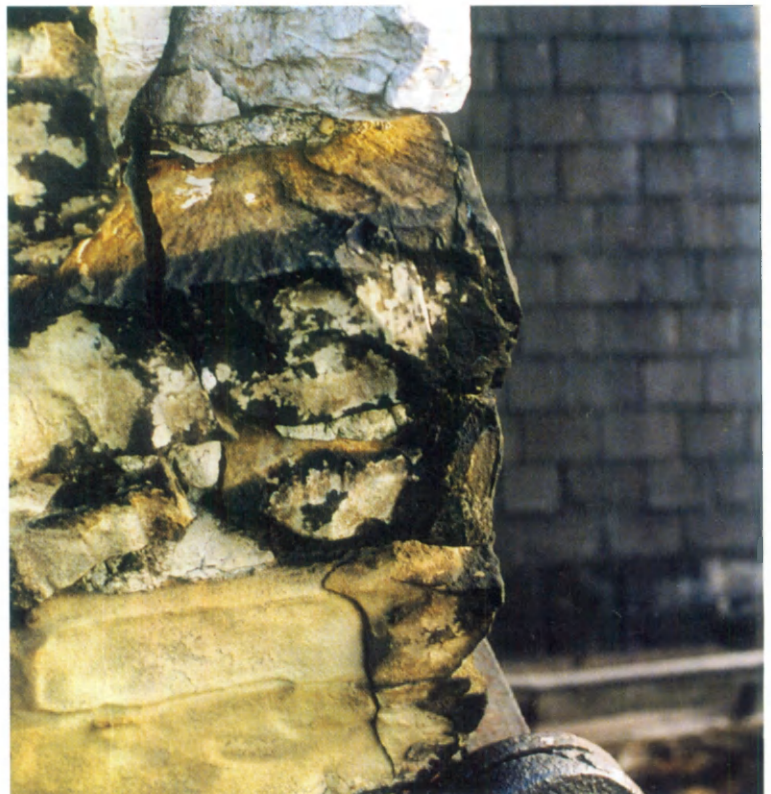
Fracture

cassure de grande étendue traversant
divers matériaux, accompagnée ou
non de déplacement des parties
voisines

calcaire du Viséen [31] et grès houiller [36]

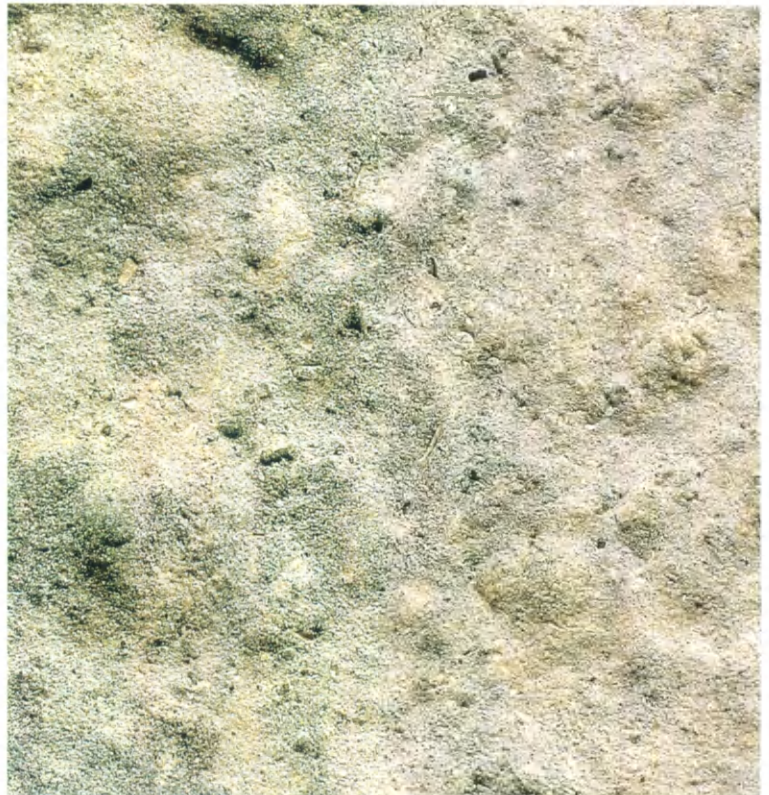
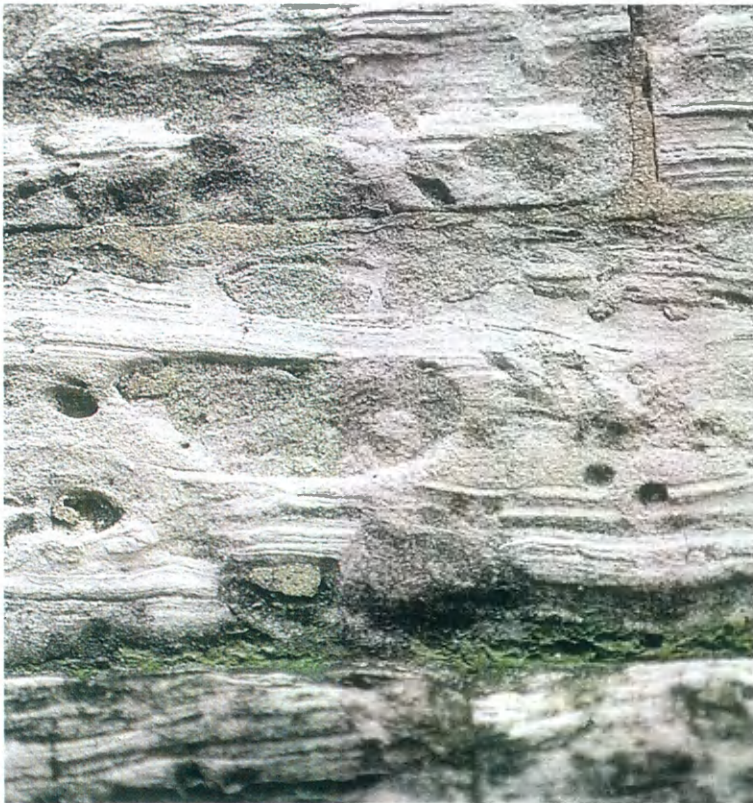
tuffeau du Maestrichtien [11]

calcaire gréseux du Bruxellien [13]

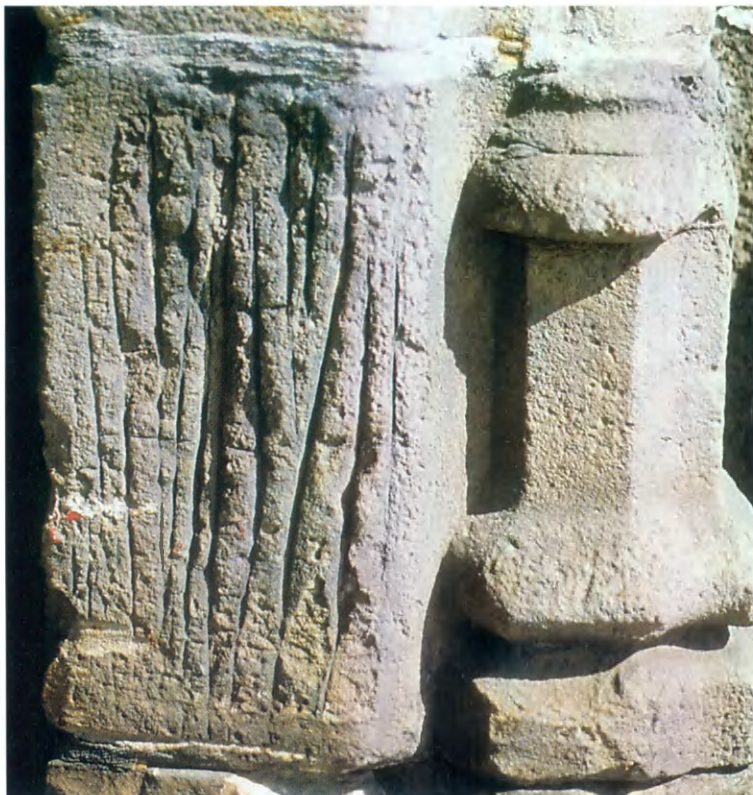
ensemble d'égratignures parallèles
produites par frottement

grès quartzitique du Landénien supérieur [16]

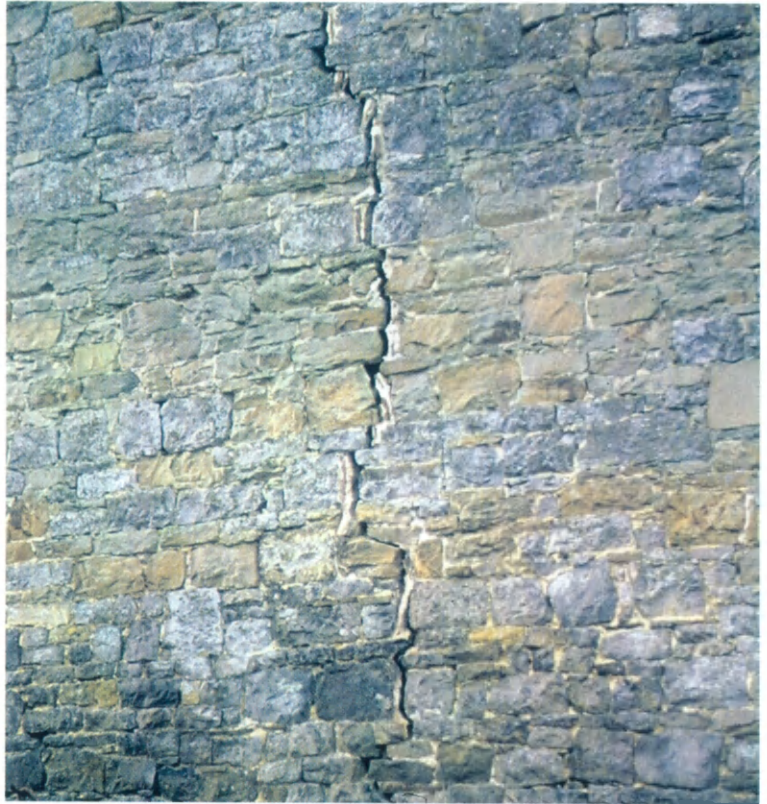
calcaire du Dinantien [28] et grès du Famennien [33]

fente en forme de zigzag dans un mur, consécutive à un défaut de liaison des matériaux

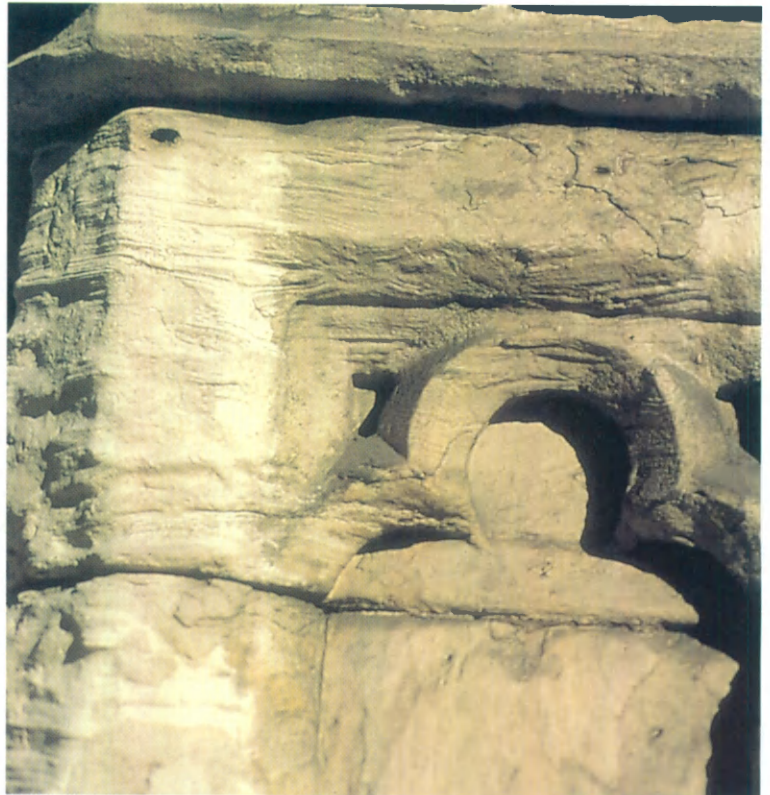
transformation d'un matériau sous l'action des agents météoriques

calcaire gréseux du Bruxellien [13]
