BULLETIN DE LA COMMISSION ROYALE
DES MONUMENTS, SITES ET FOUILLES
TOME 16.2 – 1998/1999

1. Etudes lithologiques de monuments historiques : quelques exemples en Région Wallonne

2. Terminologie descriptive et iconographie des altérations de surface chez les matériaux pierreux

**Études lithologiques
de monuments historiques :
quelques exemples
en Région Wallonne**

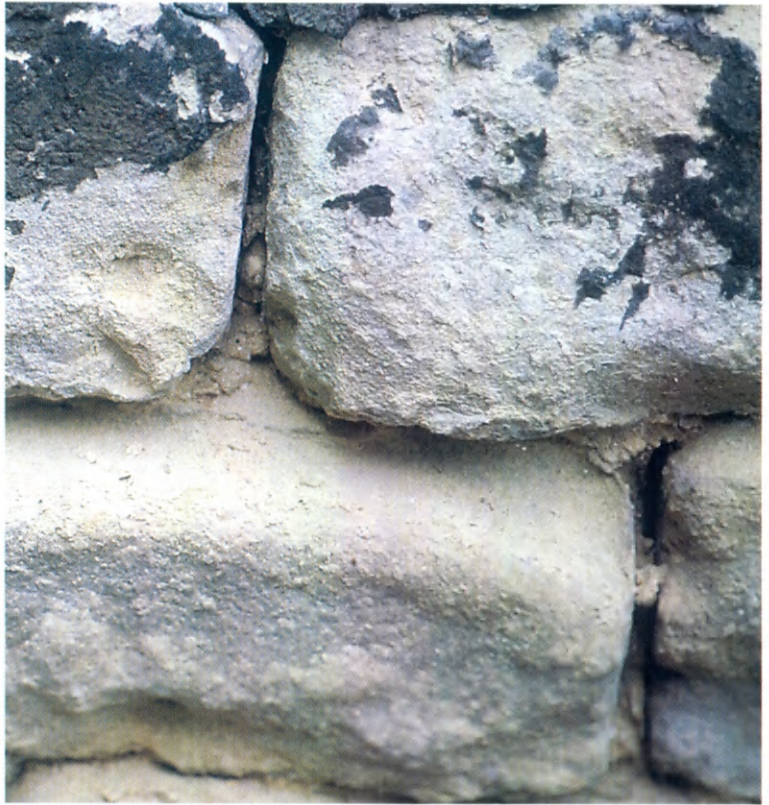
qui se désagrège facilement sous la simple action du touché, résultat de cette action

calcaire gréseux du Bruxellien [13]

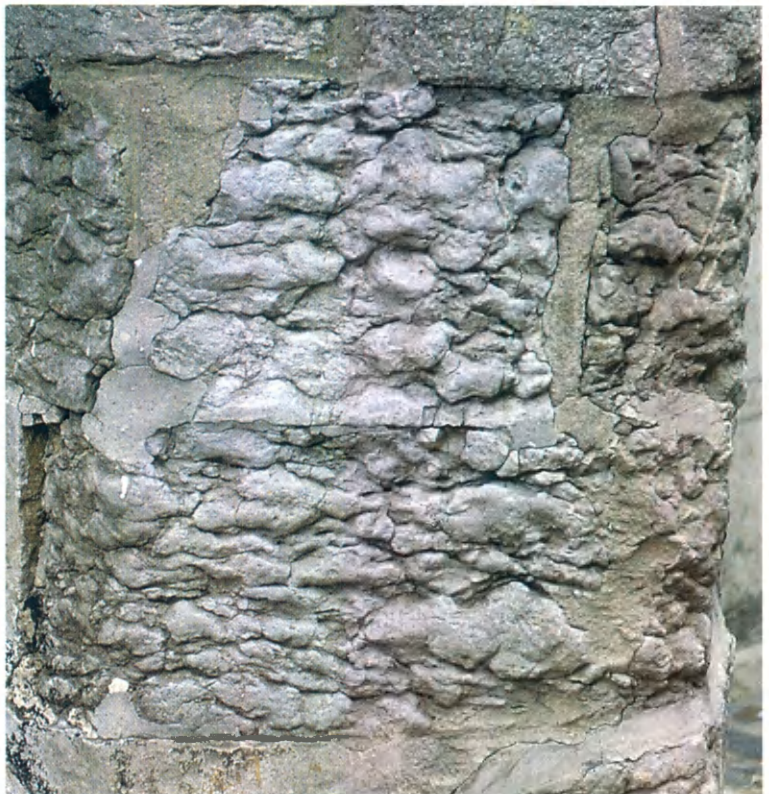
altération différentielle d'une pierre hétérogène

calcaire noduleux du Frasnien [23]

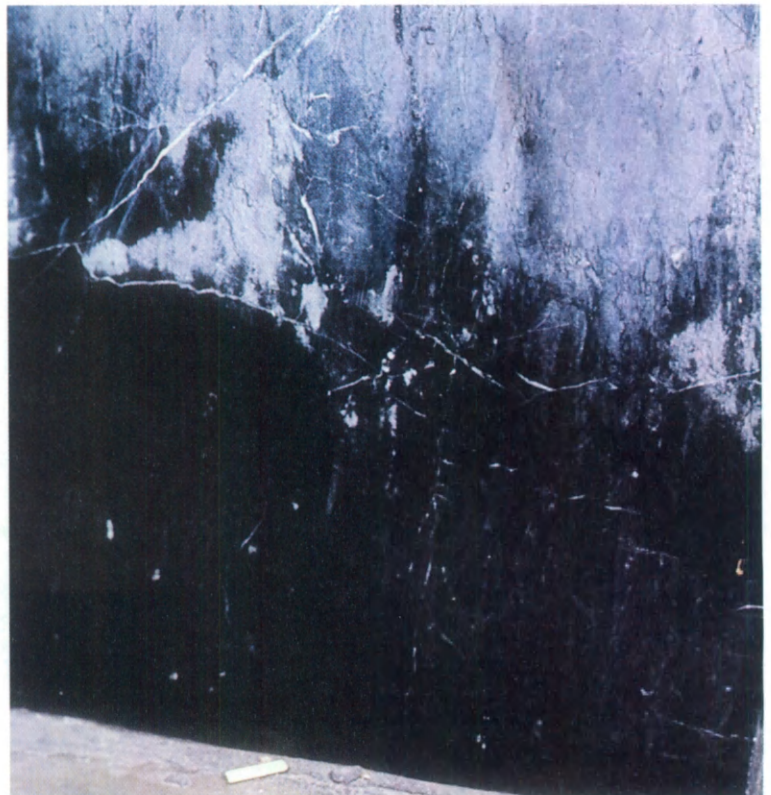
marbre "bleu belge" [calcaire fin et veiné du Viséen supérieur]

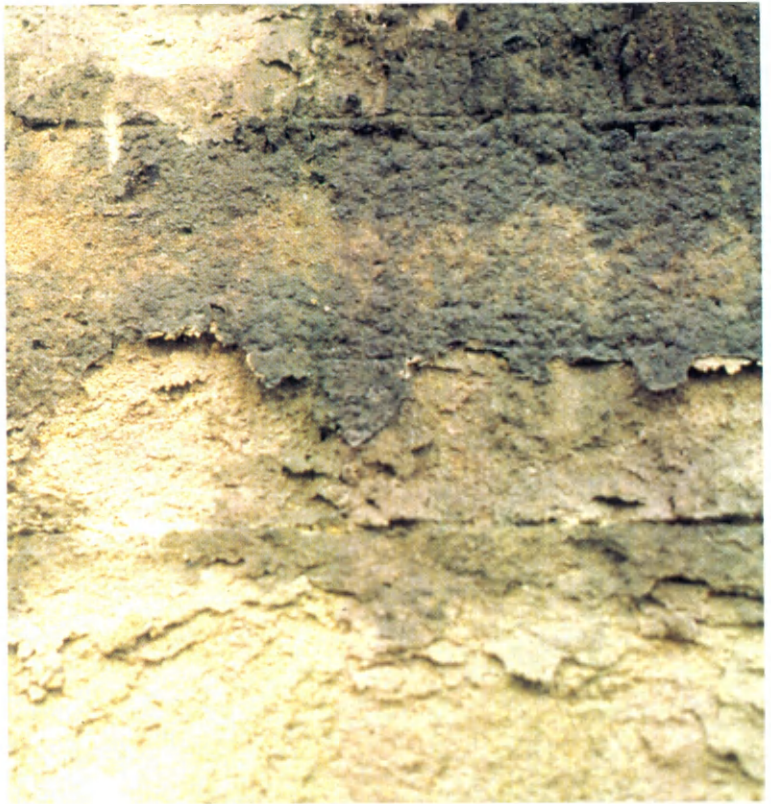
Pelliculeux (pellicule, pelliculé) **M**

couvert de pellicules, et petites lamelles très minces

grès micacé du Famennien [5]

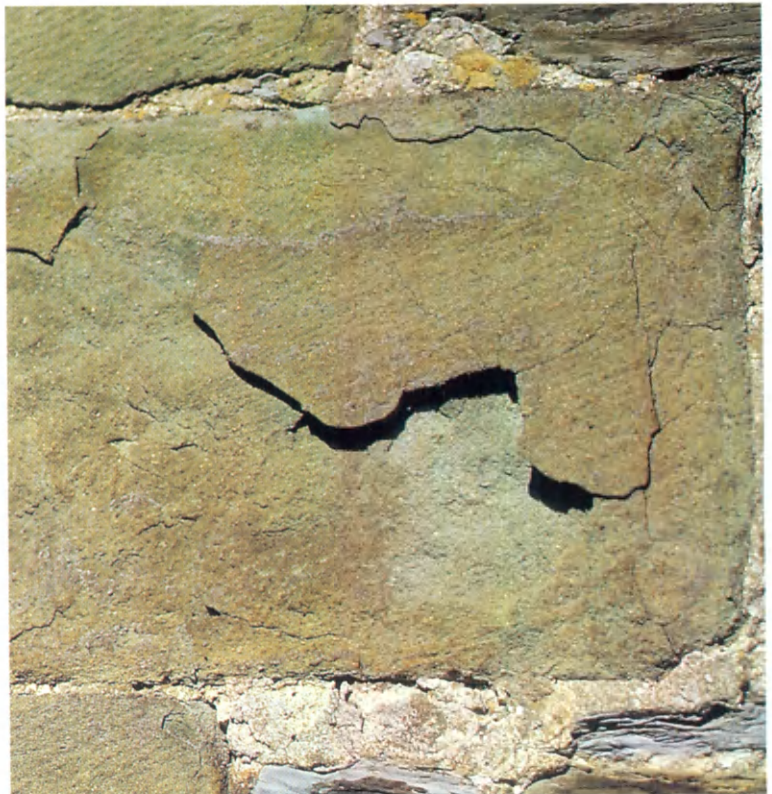
Plaque **M**

feuillet relativement épais, parallèle à la surface du parement

arkose verte du Devillien [15]

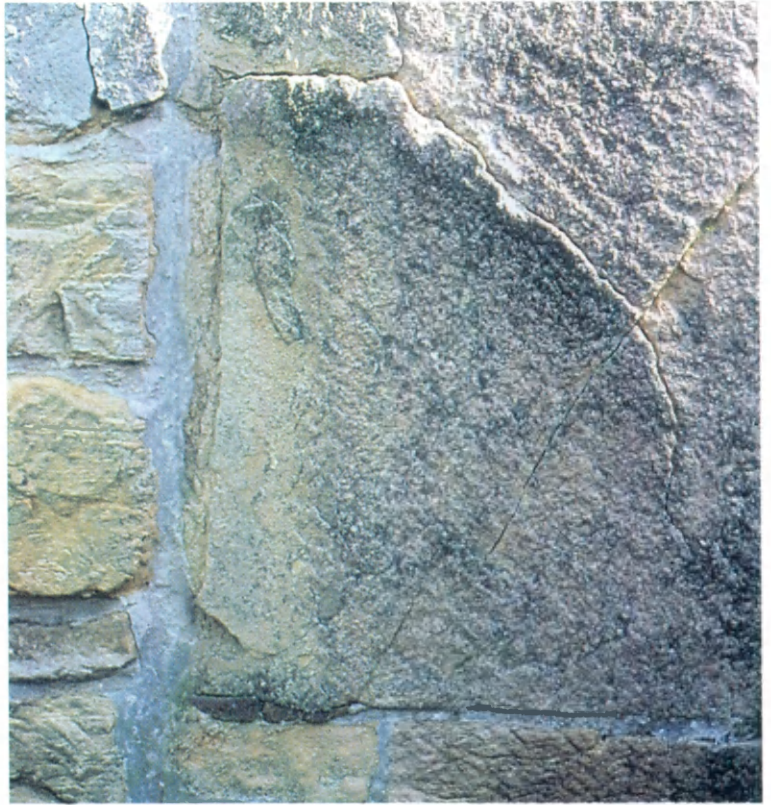
plaque de dimensions réduites
[= squame]

grès décalcifié du Famennien [34]

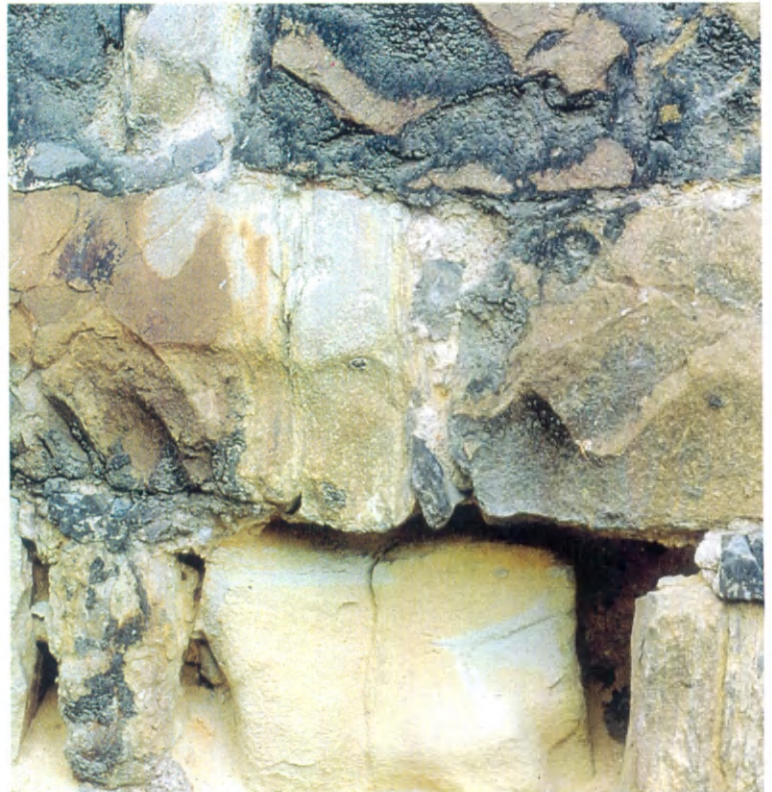
Poudroyé (poudreux, poudré,
poudrage)

qui donne ou produit de la poudre
[voir **mouliné**, **pulvérulent**]

tuffeau du Maestrichtien [11] et grès houiller [35]

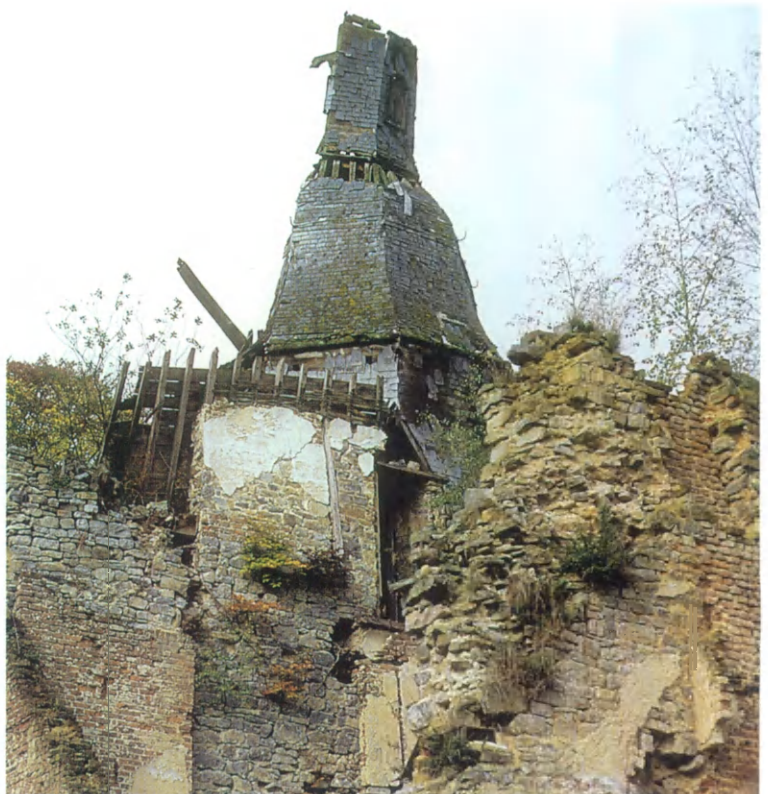
briques, calcaires et grès divers

dégradation avancée jusqu'à destruction partielle d'un édifice

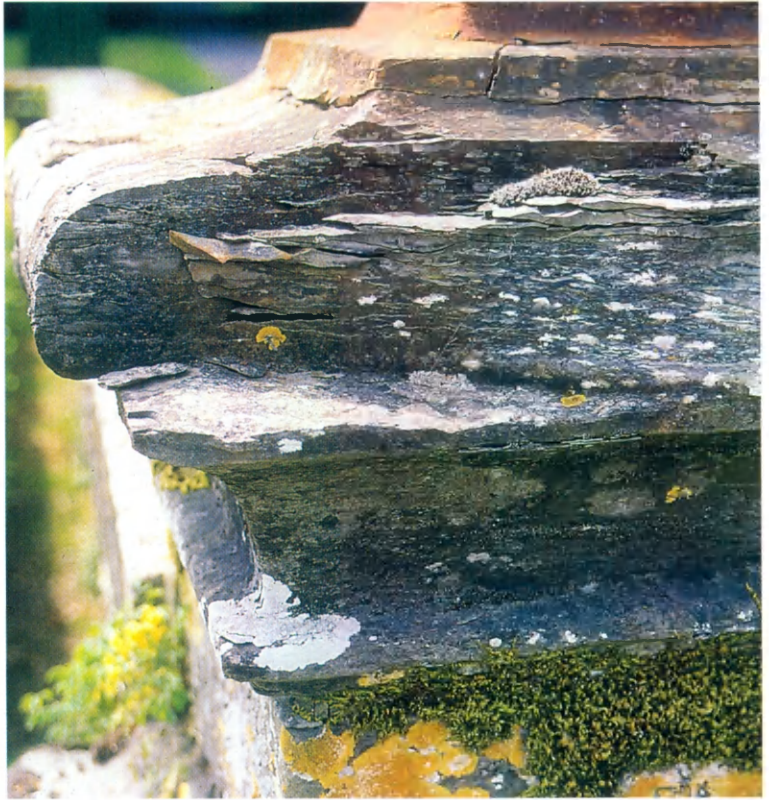
qui a l'apparence du schiste, qui possède une structure feuilletée

calcaire argilo-siliceux du Tournaisien [1]

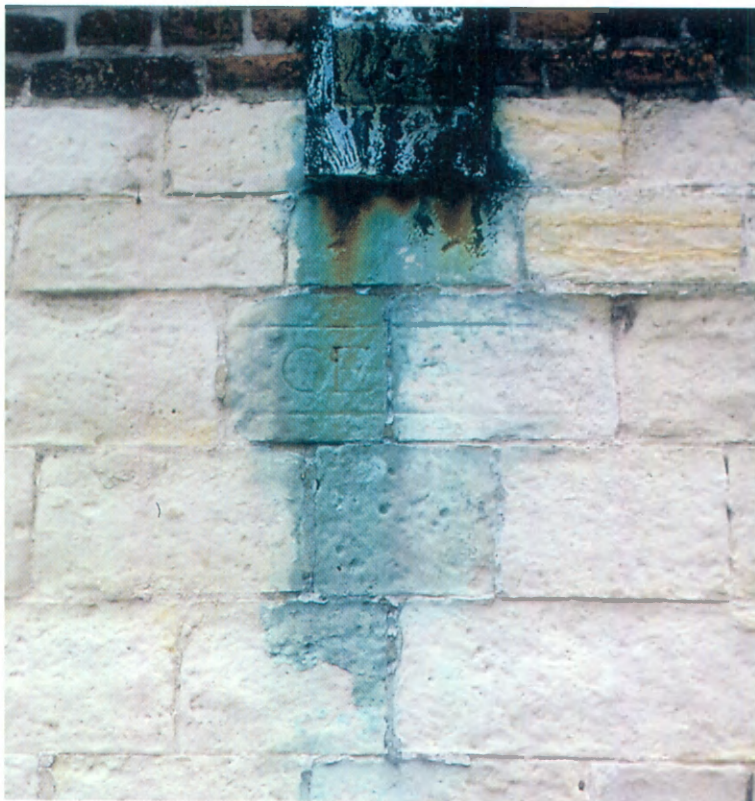
salissure colorée plus ou moins circonscrite

calcaire gréseux du Bruxellien [13]

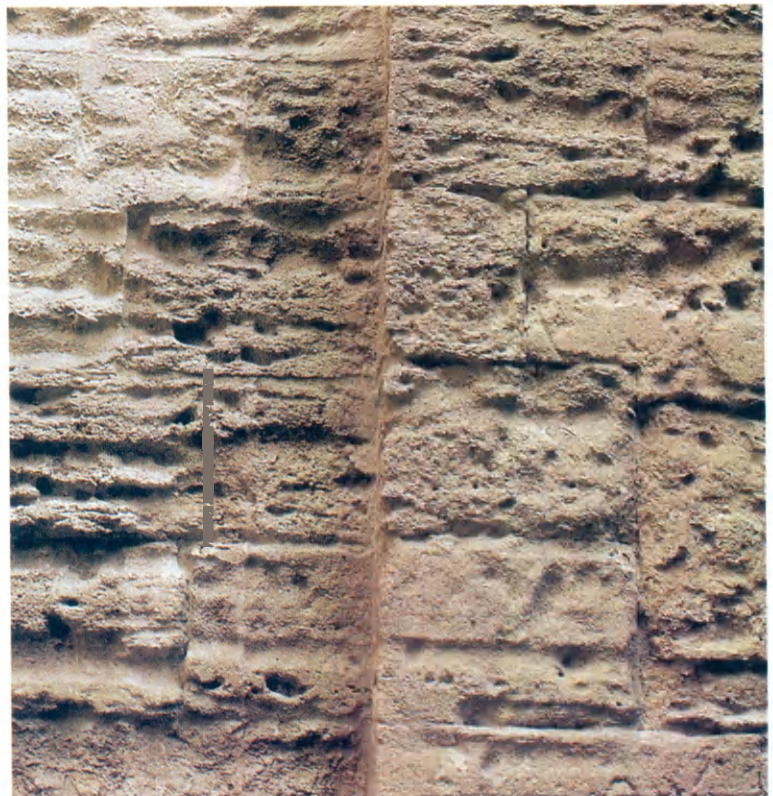
ensemble de sillons onduleux plus ou moins anastomosés à la surface d'une pierre

calcaire du Secondaire (France)
