BULLETIN DE LA COMMISSION ROYALE  
DES MONUMENTS, SITES ET FOUILLES  
TOME 20 - 2007/2008

| <b>La maison « seigneuriale » :<br/>un phénomène de longue durée</b> ..... | 7 |
| <b>La Tour Vignou à Attre-Mévergnies :<br/>origines et destin d'une tour d'habitation<br/>seigneuriale tardive en Hainaut</b> ..... | 27 |
| <b>Le château-ferme de Cour-sur-Heure :<br/>étude d'une « maison » seigneuriale</b> ..... | 57 |

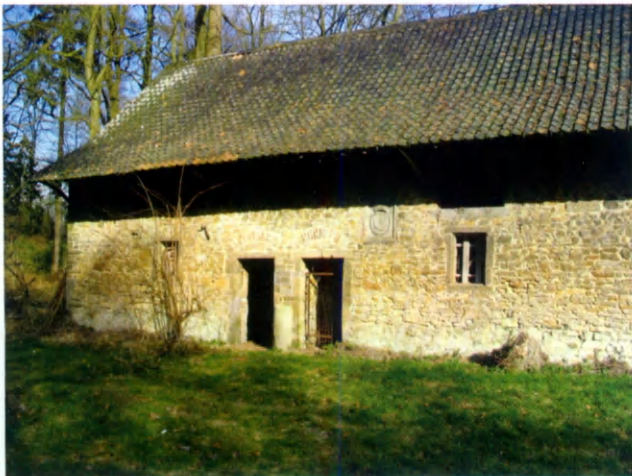
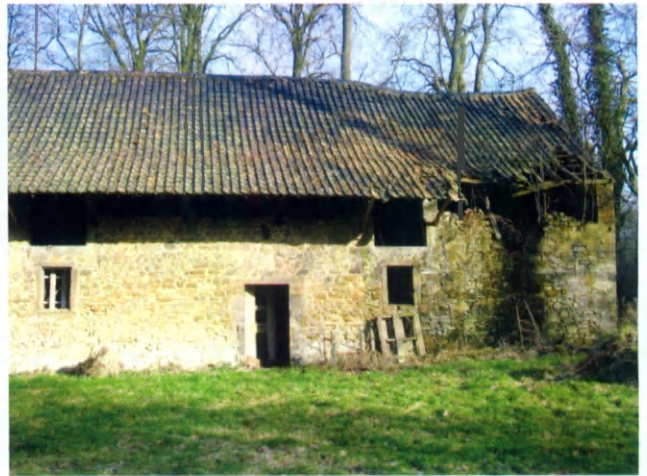
Fig. 1 et 2. - Vues de la façade côté cour du bâtiment sud-est du Hameau (la « bergerie »).  
© Vincent Vandenberg, mars 2006.

matériau à proximité immédiate, et la brique est dès lors réservée aux pignons, aux murs intérieurs ainsi qu'à des usages ponctuels. L'état de conservation du bâtiment n'est qu'à moitié rassurant : l'effondrement d'une partie du toit et du haut d'un mur à l'extrémité sud a exposé une partie de la charpente et des murs aux intempéries, ce qui ne peut qu'accélérer leur dégradation.

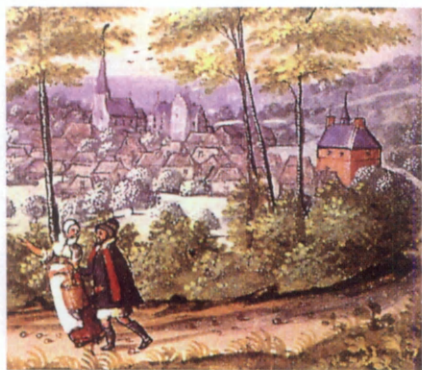
Fig. 9. - Extrait de la gouache des Albums de Croÿ représentant Attre.  
D'après DUVOSQUEL Jean-Marie (dir.),  
1989, vol. 8, pl. 7, p. 70.

Il reste encore à étudier un document iconographique prestigieux datant de l'extrême fin du XVI<sup>e</sup> siècle, à savoir la gouache représentant Attre tirée des *Albums de Croÿ*<sup>24</sup> (fig. 9). À l'avant-plan de la représentation passe un chemin bordé d'arbres et de buissons sur lequel devisent deux personnages. Ce chemin s'éloigne vers l'horizon sur la droite de l'image en longeant une tour manifestement en briques. Le village d'Attre est représenté au second plan : on y reconnaît l'église et le château, alors que les maisons apparaissent groupées en désordre autour de ces deux pôles. Si la disposition des éléments principaux (église, château, chemin) est réaliste, il faut nécessairement conclure que la vue est prise depuis le sud-est et que cette tour se trouve à l'emplacement actuel des ruines de la Tour Vignou. La tour apparaît carrée et massive et utilise la brique au moins dans les parties hautes, ce qui correspond aux vestiges. Son élévation réelle est difficile à évaluer, on en voit ici au moins les deux niveaux supérieurs (l'un au-dessus du bandeau de briques, un niveau de combles, l'autre en dessous du bandeau ?), mais des ouvertures ne sont représentées que pour le niveau le plus haut. S'ajoutent deux cheminées qui suggèrent un habitat assez confortable, ainsi qu'un clocheton sur le toit. L'aquarelle du XIX<sup>e</sup> siècle figurait une alternance de niveaux de pierre et de briques, ce qui n'est pas du tout confirmé par cette vue.

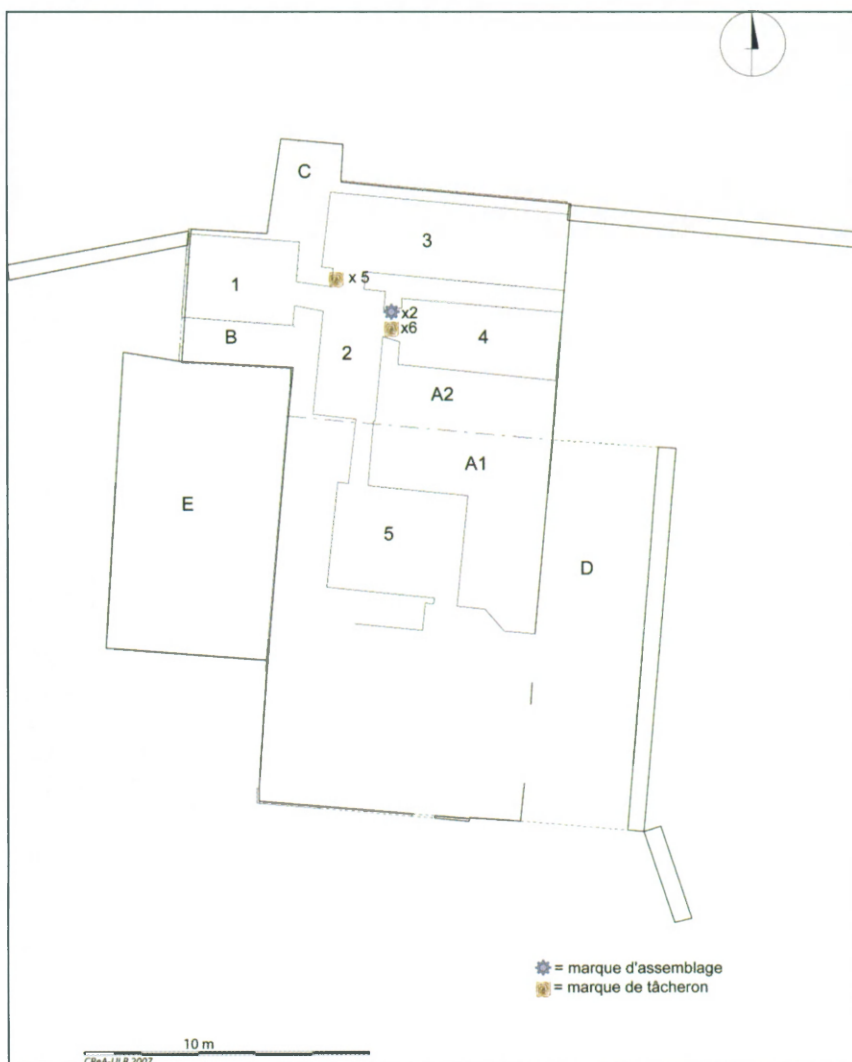
Fig. 4. - Plan d'ensemble du bâtiment  
au niveau des caves avec répartition des  
marques.  
Relevé de l'auteur avec l'aide du CRéA.

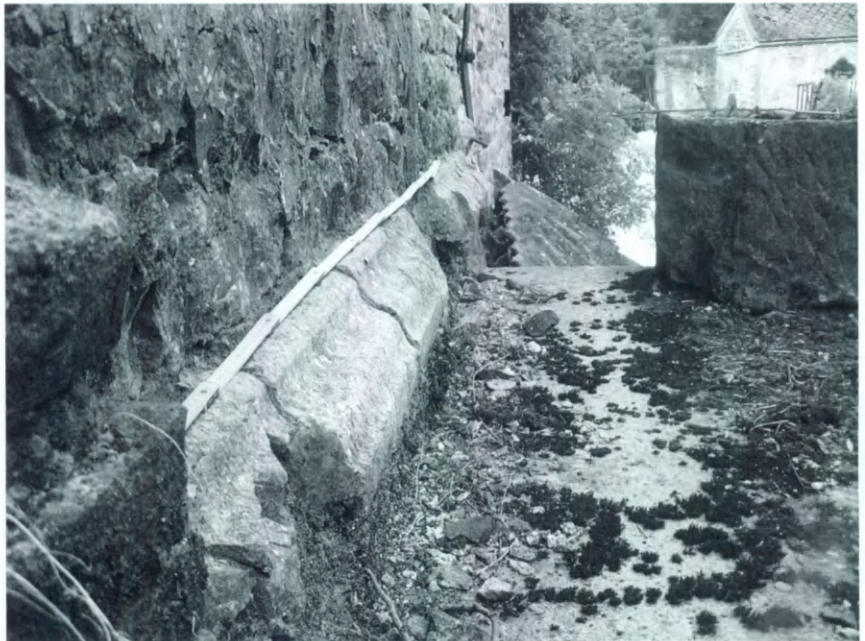
Fig. 6. - Structure A, façade ouest : moulure du soubassement, côté sud du joint montant (A1).

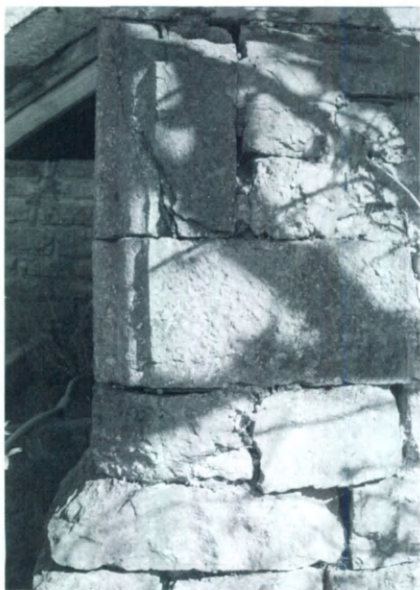
Fig. 10. - Structure A, façade sud : retombée de la moulure de l'angle sud-ouest.  
© Benjamin Vanieuwenhove.

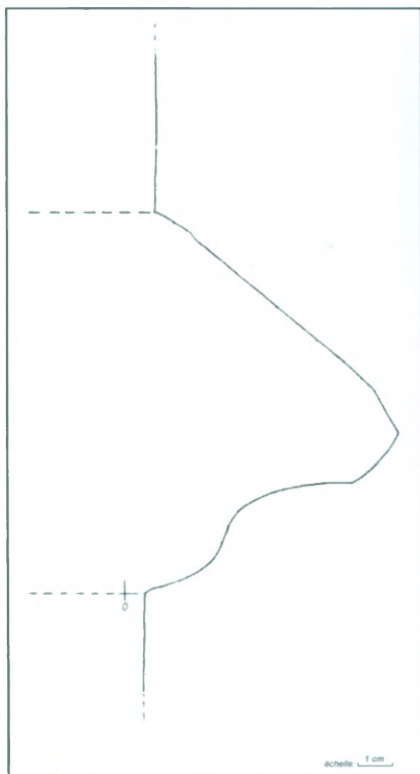
Fig. 11. - Structure A, façade nord : profil du larmier.  
Dessin de l'auteur.

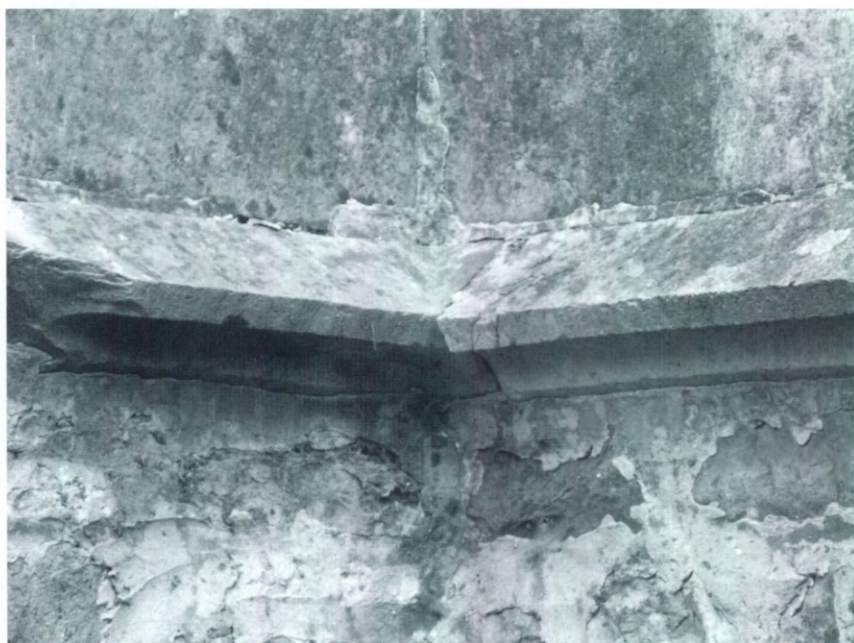
Fig. 12. - Jonction « tourelle » C - tour B : larmier taillé en angle.  
© Benjamin Vanieuwenhove.

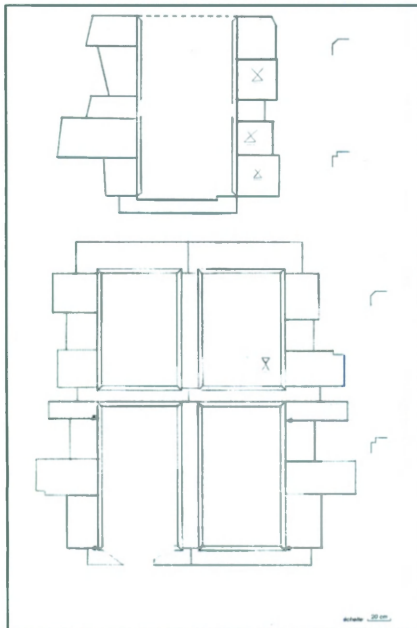
Fig. 17. - Structure A, façade est : relevé d'une fenêtre à croisée (VII ; bas) et d'une ancienne fenêtre à traverse (bûchée) (IX ; haut).  
Dessin de l'auteur.

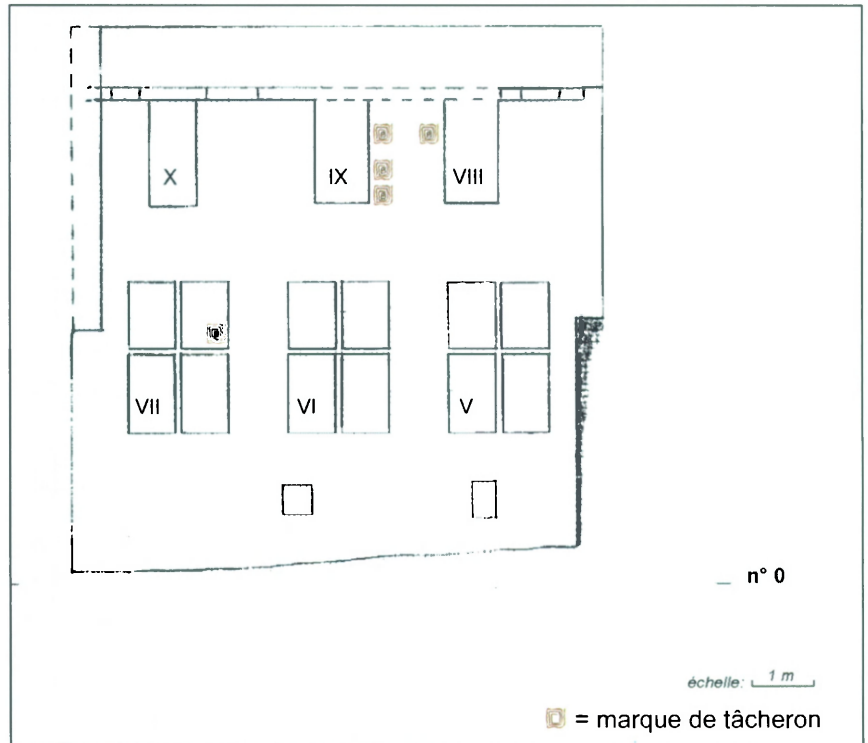
Fig. 16. - Structure A, façade est : schéma d'élévation avec distribution des marques de tâcheron.

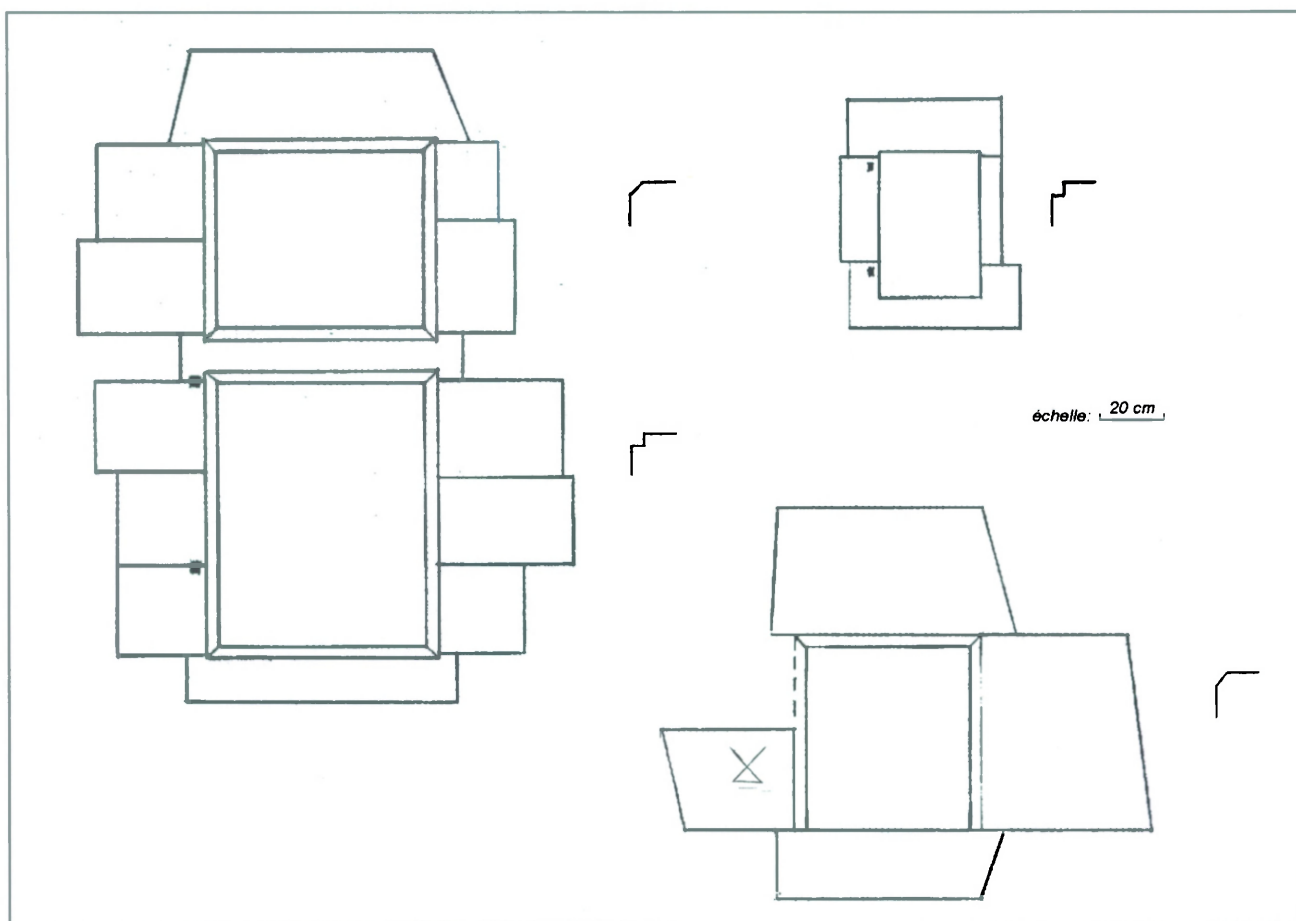
Fig. 18. - Structure A, façade ouest : relevé du jour (haut, droite), d'une baie de format carré (XIV ; bas, droite) et d'une fenêtre à traverse (XV ; gauche).  
Dessin de l'auteur.

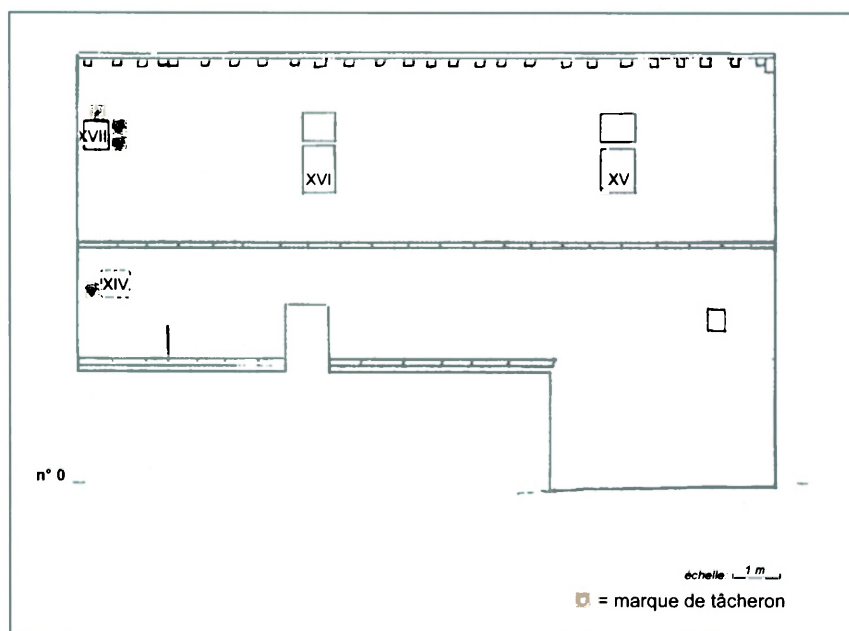
Fig. 19. - Structure A, façade ouest : schéma d'élévation avec distribution des marques de tâcheron.  
Dessin de l'auteur.

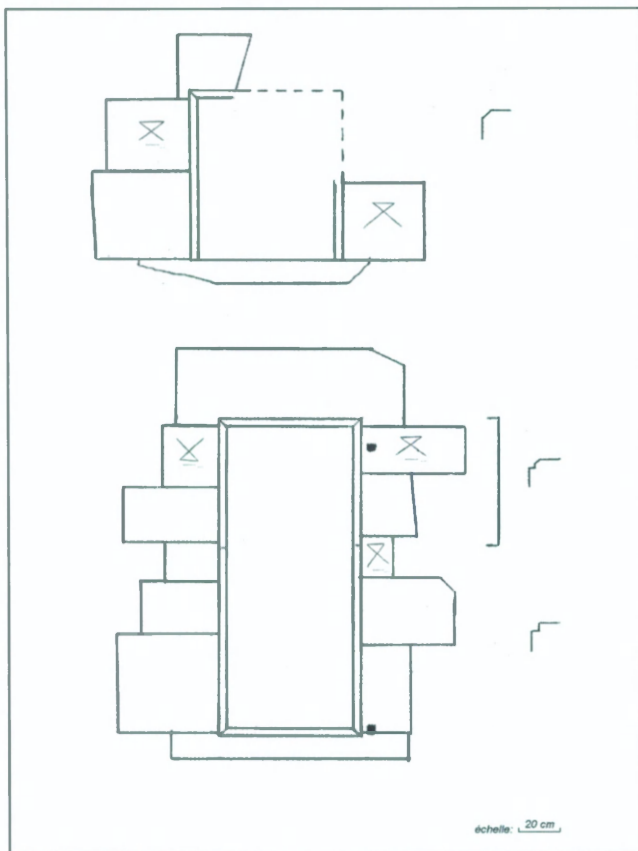
Fig. 20. - Structure A, façade nord : relevé de la fenêtre haute (II ; bas) et de la fenêtre coupée par la toiture actuelle (III ; haut). Dessin de l'auteur.

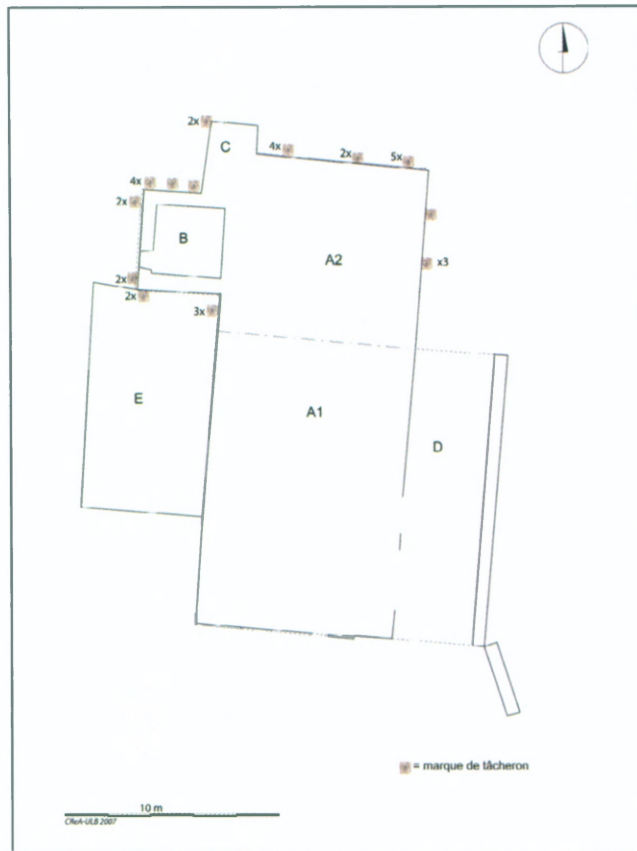
Fig. 22. - Plan d'ensemble du bâtiment avec répartition des marques sur les niveaux supérieurs (deuxième niveau et combles). Relevé de l'auteur avec l'aide du CRéA.

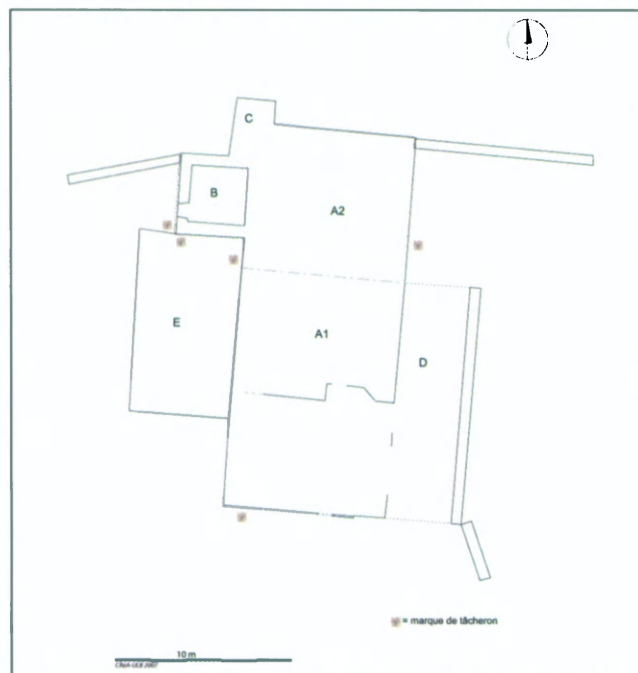
Fig. 21. - Plan d'ensemble du bâtiment avec répartition des marques au niveau du bel étage. Relevé de l'auteur avec l'aide du CRéA.

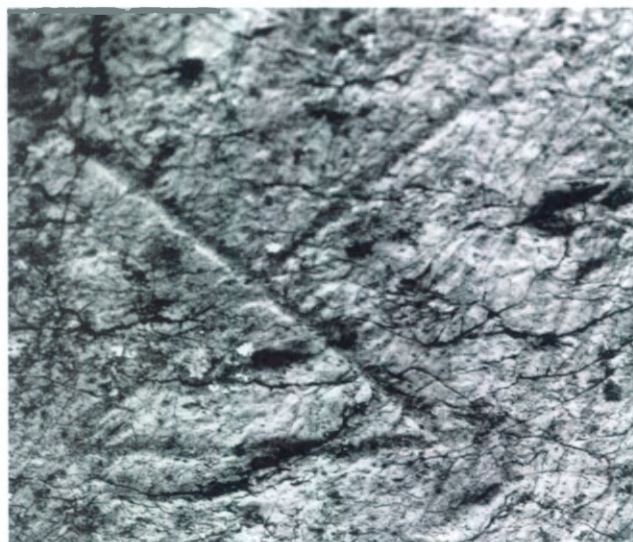
Fig. 23. - Structure A, façade sud : marque de tâcheron sur le seuil de la canonnière ouest. © Benjamin Vanieuwenhove.

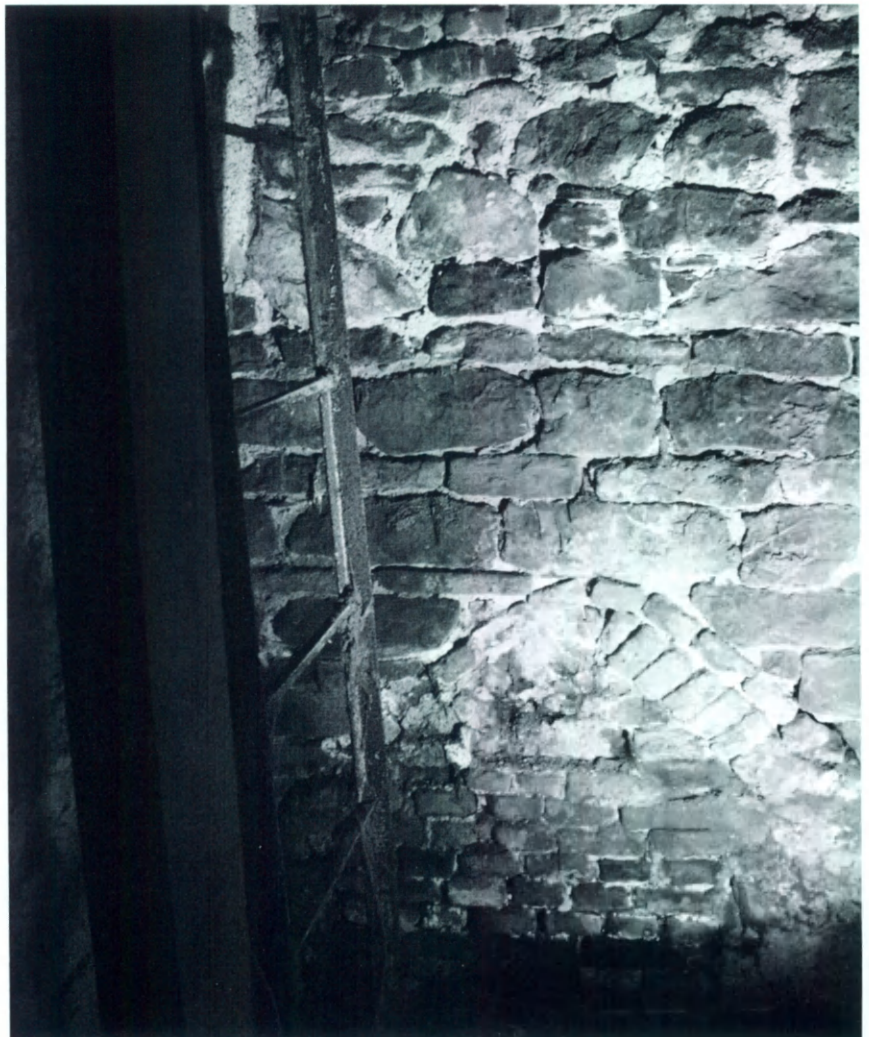
Fig. 24. - Structure A, zone intérieure sud : détail de l'arc rebouché de briques dans le mur  $\beta$ .

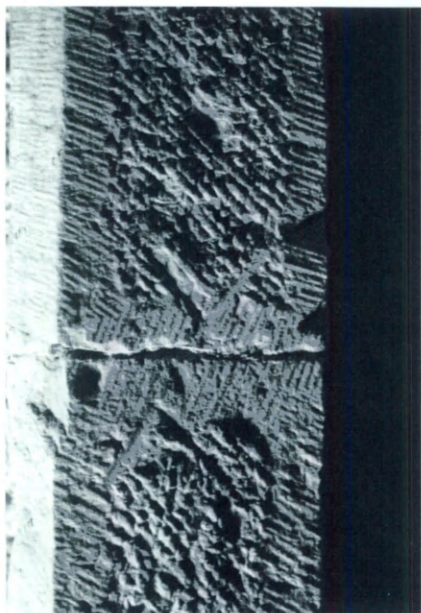
Fig. 25. - Structure A, marques d'assemblage sur le montant nord de la porte vers la cave 4.

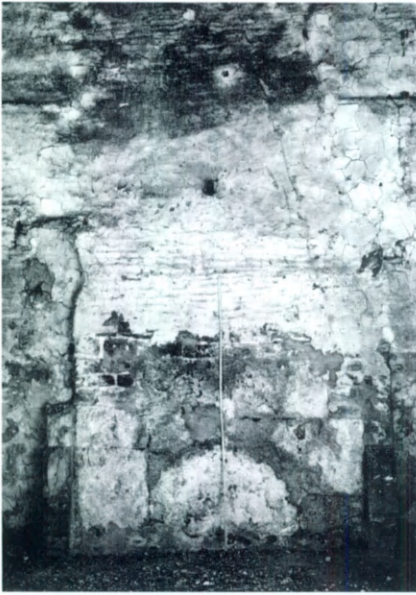
Fig. 28. - Structure A, façade nord, intérieur : cheminée.  
© Benjamin Vanieuwenhove.

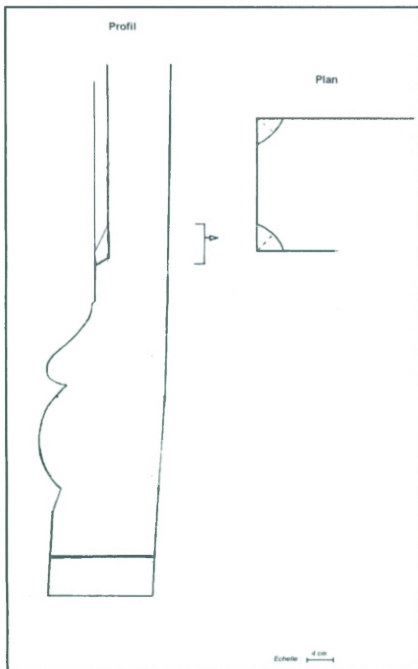
Fig. 29. - Structure A, façade nord, intérieur : profil du piedroit ouest de la cheminée.  
Dessin de l'auteur.

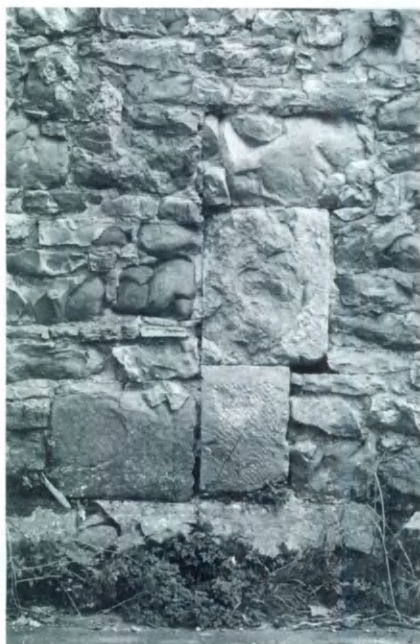
Fig. 30. - Structure A, façade ouest : joint montant.

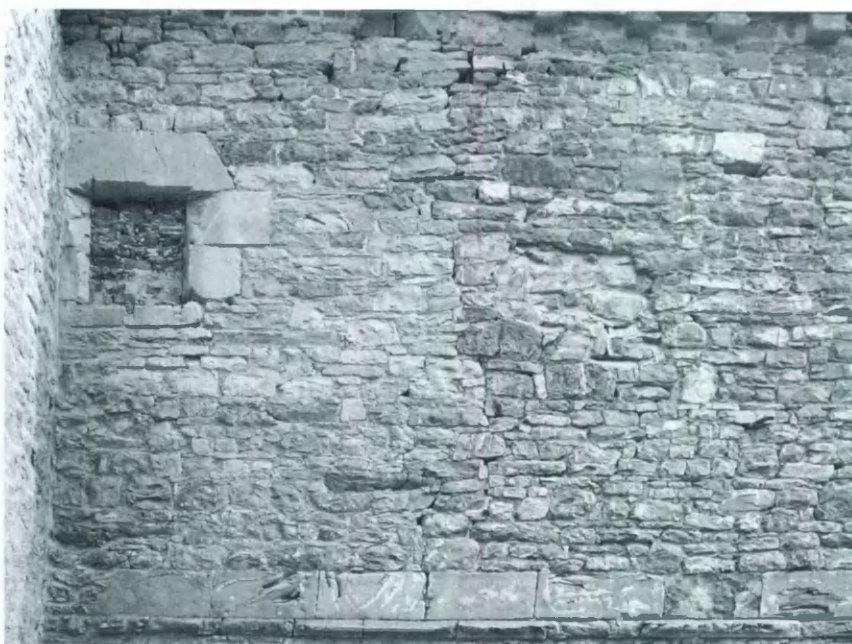
Fig. 31. - Structure A, façade ouest : détail de la suture.

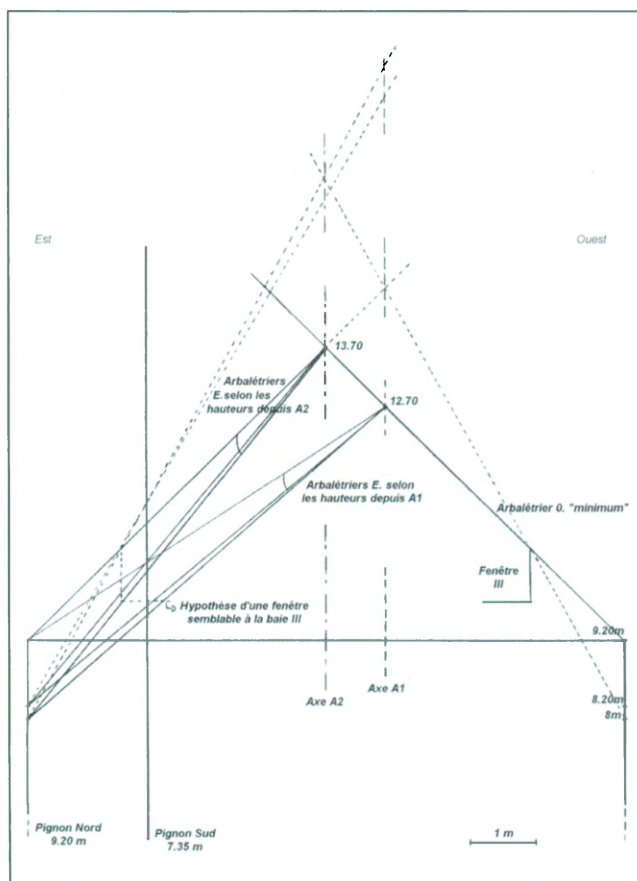
Fig. 32. - Hypothèses de reconstitution de la toiture de la structure A.

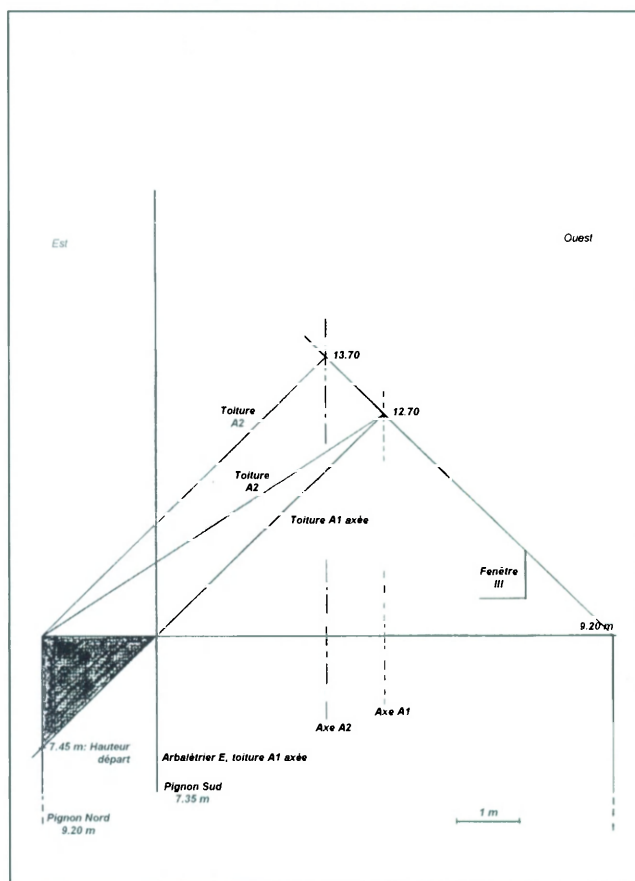
Fig. 33. - Hypothèses de reconstitution d'une toiture axée sur A1. Dessin de l'auteur.

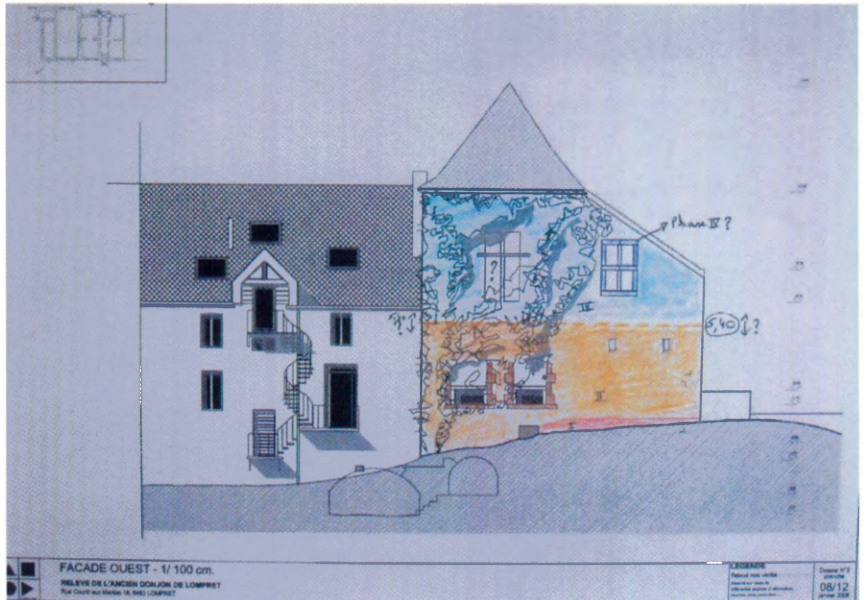
Fig. 14. - Relevé de la façade ouest des structures A et B.  
Architecte Jean de Salle, Dossier d'étude préliminaire à la restauration du donjon de Lompret, fascicule de plans n°3, Cooparch - R.U. srl avec le soutien de la Fondation Wartoise, 2006.

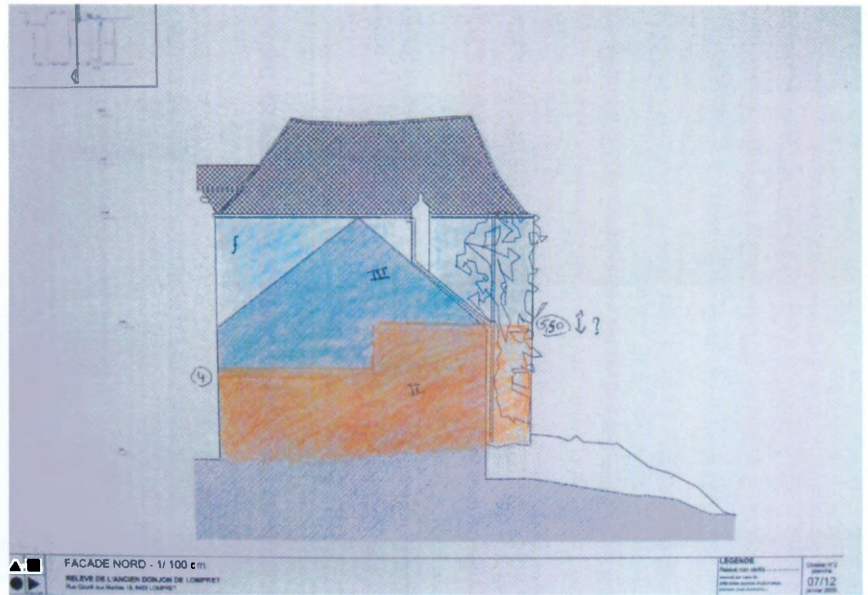
Fig. 17. - Relevé d'ensemble du mur nord de la structure A.  
Architecte Jean de Salle, Dossier d'étude préliminaire à la restauration du donjon de Lompret, fascicule de plans n°3, Cooparch - R.U. scrl avec le soutien de la Fondation Wartoise, 2006.

Une cheminée, dont le conduit n'existe plus occupait la partie orientale du mur. Elle a été rebouchée et le mur fortement perturbé est ainsi peu lisible (les restes de la cheminée sont encore visibles à l'intérieur). Une importante fissure verticale longe la chaîne d'angle nord-est à l'endroit où devait se trouver une baie qui est encore visible à l'intérieur, mais qui est murée.

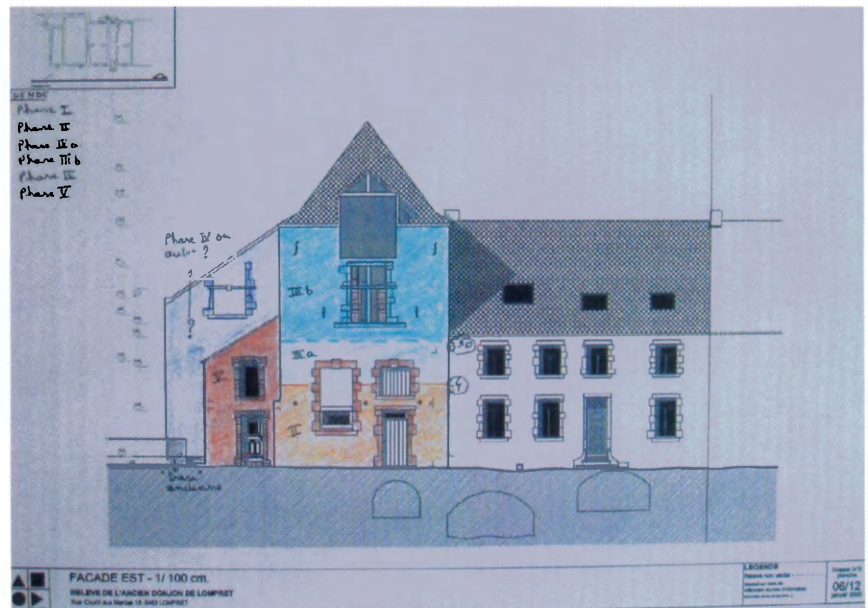
Fig. 19. - Relevé d'ensemble du mur est des structure A, B et de l'annexe sud-est.  
Architecte Jean de Salle, Dossier d'étude préliminaire à la restauration du donjon de Lompret, fascicule de plans n°3, Cooparch - R.U. scrl avec le soutien de la Fondation Wartoise, 2006.

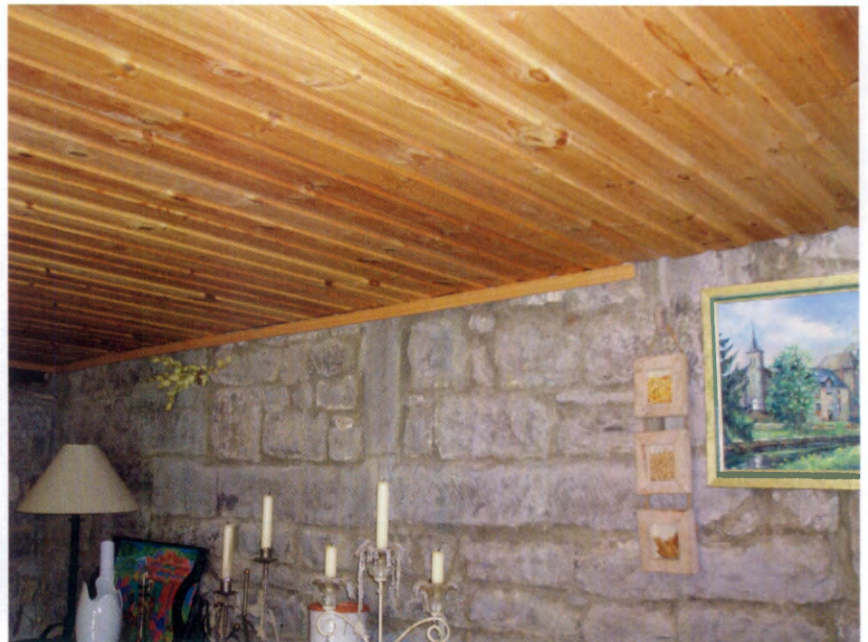
*Fig. 28. - Vue depuis l'intérieur de l'annexe sud-est, de la partie intérieure de la baie à croisée occupant le rez-de-chaussée du mur sud de la structure A.*  
© Clémence Mathieu, 2006.

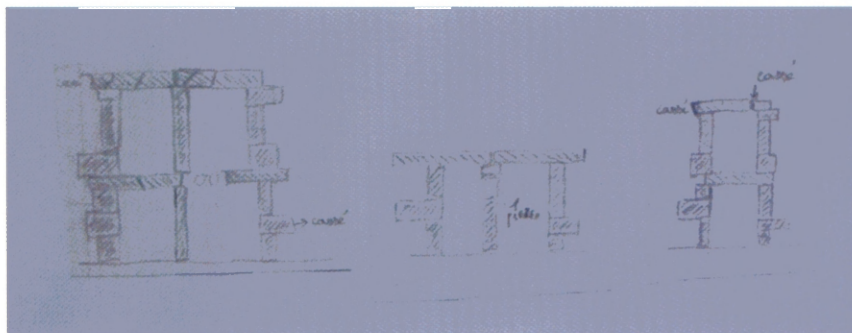
Fig. 31. - Baies à croisée occupant la partie supérieure du mur sud de la structure A. Dessin de l'auteur, 2006.

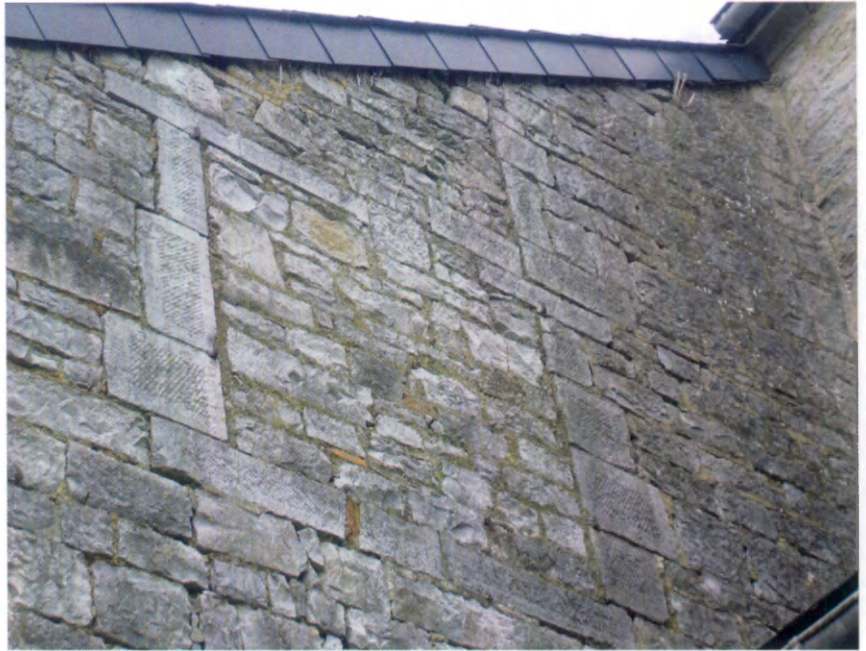
*Fig. 32. - Vue de la baie occupant la partie supérieure du mur est de la structure B.  
© Clémence Mathieu, 2006.*
