BULLETIN DE LA COMMISSION ROYALE  
DES MONUMENTS, SITES ET FOUILLES

TOME 25 - 2013

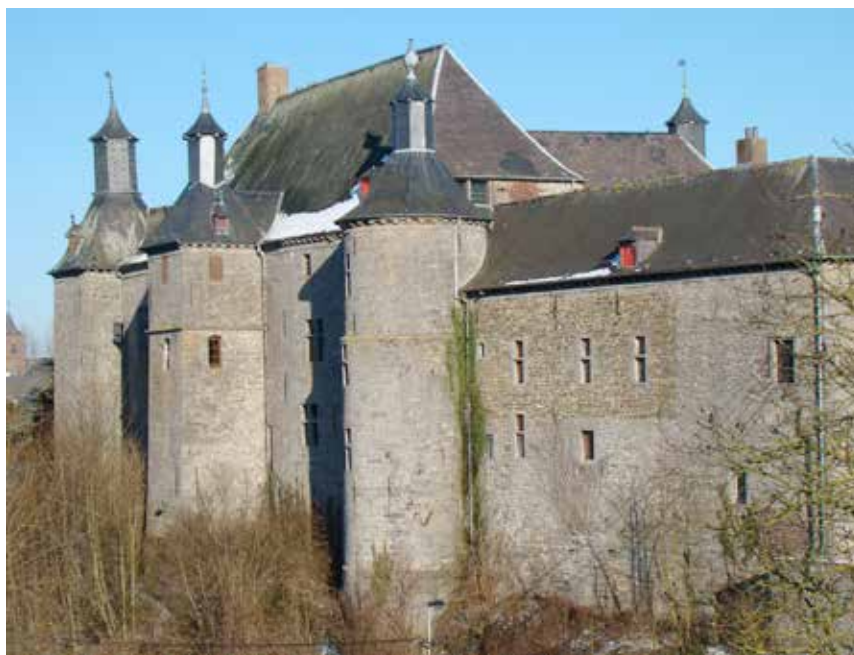
*Fig. 1.- Vue générale de l'aile occidentale avant les travaux de restauration.  
© Gérard Bavay, février 2010.*

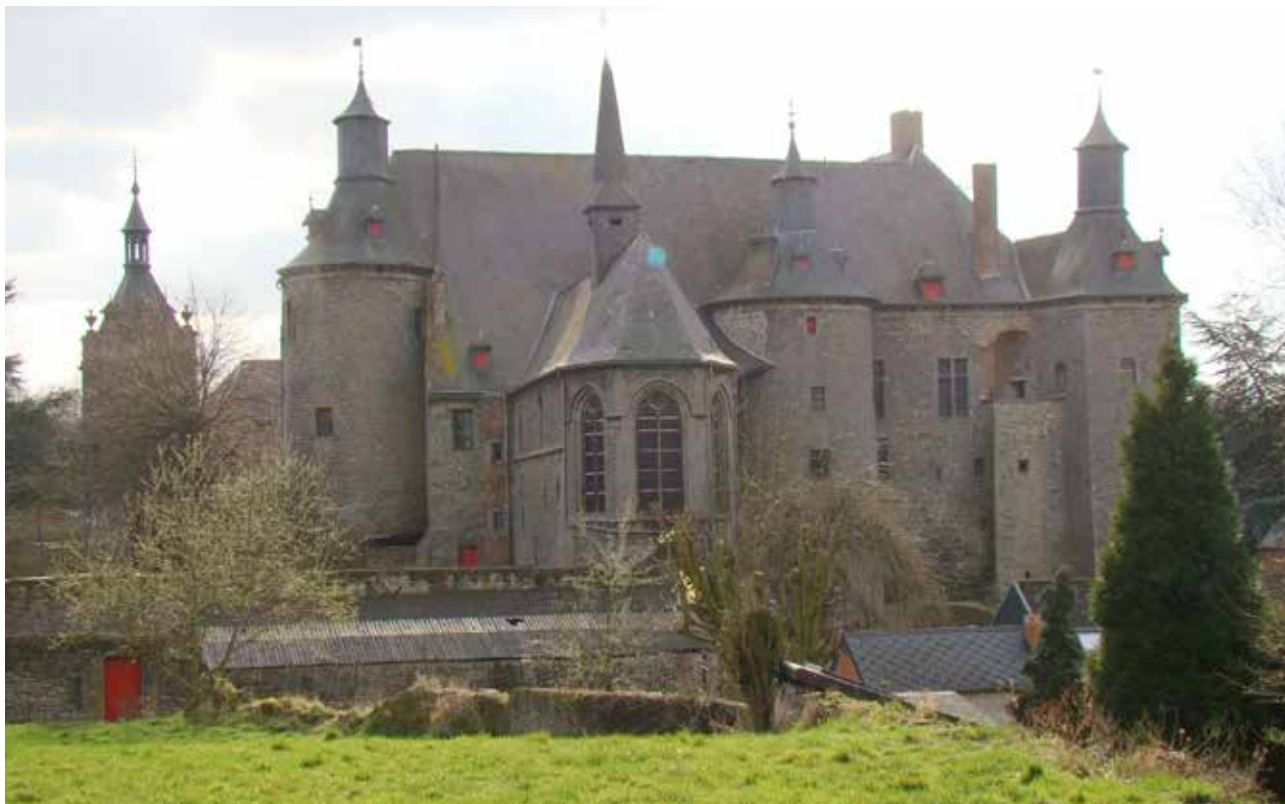
Fig. 2.- Vue générale de l'aile septentrionale avant les travaux de restauration.  
© Gérard Bavay, février 2010.

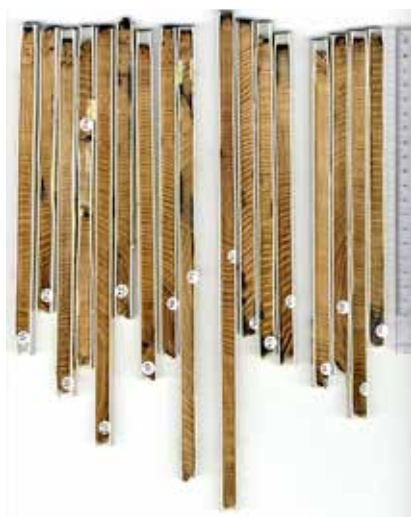
Fig. 6.- Scan des échantillons dendrochronologiques des ailes ouest et nord.  
© Patrick Hoffsummer (ULg-CEA 2012).

Les travaux de restauration des toitures des ailes ouest et nord, y compris celle de la chapelle, ont été l'occasion de dresser des relevés, d'observer les marques anciennes de charpentier et de prélever des échantillons pour la dendrochronologie. Les traces d'outils ont été peu observées, faute de temps consacré à une intervention d'archéologie et de dendrochronologie rapide, utile néanmoins, et qui mériterait d'être prolongée en d'autres circonstances<sup>25</sup>.

Au-dessus de la chapelle, beaucoup d'échantillons ont été prélevés dans des pièces déposées lors de la restauration, essentiellement des blochets, en découpant une rondelle. D'autres ont été pris directement dans la charpente en place à la tarière électrique. L'échantillonnage a été fait depuis l'extérieur de la toiture, au-dessus des corniches, profitant des échafaudages de l'installation de chantier, en essayant de répartir les prélèvements dans les différentes parties du bâtiment à dater. La plupart des échantillons possèdent des traces d'aubier. Ailleurs, les prélèvements ont tous été faits par carottage (fig. 6) et numérotés en fonction de secteurs (sous-stations) établis sur base des différences de typologie de charpente et de séries de marques d'assemblage.

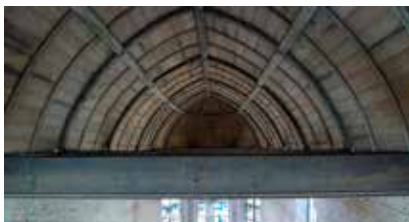
Fig. 8.- La charpente lambrissée de la chapelle.

Telle qu'elle se présente aujourd'hui, la charpente de la chapelle est lambrissée mais cet aspect voûté est une restitution récente apparemment documentée (fig. 8 et 11). Interrogés en réunion de chantier, les propriétaires font état d'archives familiales qui mentionnent ces travaux dans les années trente du XX<sup>e</sup> siècle<sup>29</sup>. Sur place, on voit que des entrails originaux ont été recoupés, peut-être lors d'un état antérieur à la restauration. L'emplacement de ces entrails est aujourd'hui évoqué par des planches appartenant à un état restitué (fig. 8). En découvrant la toiture depuis l'échafaudage de chantier (fig. 9-10), on observe les abouts des anciens entrails au-dessus des murs gouttereaux. La partie du comble cachée par le lambris n'a pu être visitée mais, sur la base des indices précédents, on peut penser que le type de charpente originel est à chevrons formant fermes en structure tramée.

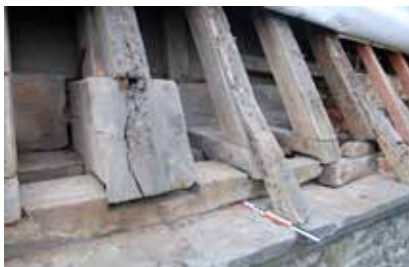
Fig. 9.- Pied de toiture occidentale de la chapelle, après retrait de la partie inférieure de la couverture. À droite, about d'entrait conservé ; à gauche, blochets assemblés sur une sablière double et une lambourde jointe à tenon-mortaise dans l'entrait.

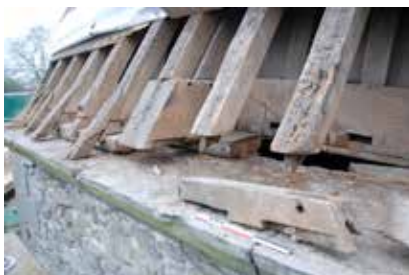
Fig. 10.- Pied de toiture orientale de la chapelle et dépose d'un blochet dont on voit les assemblages à demi-queue d'aronde.

Lors du démontage de la couverture en partie basse, le 13 mars 2012, il a été possible d'observer les assemblages en pied de charpente. Une sablière double court sur le sommet des murs gouttereaux. Elle sert d'assise aux entrails des fermes principales et aux blochets de fermes secondaires dont le dessin général n'est pas connu, faute d'avoir pu pénétrer au-dessus du lambris. Les blochets s'emboîtent sur les sablières à l'aide de demi-queues d'aronde anti glissement (fig. 10). La numérotation des assemblages a été rapidement relevée par notre confrère Laurent Delehouzée durant la réunion de chantier du 13 mars 2012. Au niveau des entrails, on note une série de marques à la rainette au pied des fermes principales de I (1) à VIII (9) avec une contremarque au sud. Les blochets portent des séries de numéros de I (1) à V (5), chaque série correspondant à une travée (fig. 12).

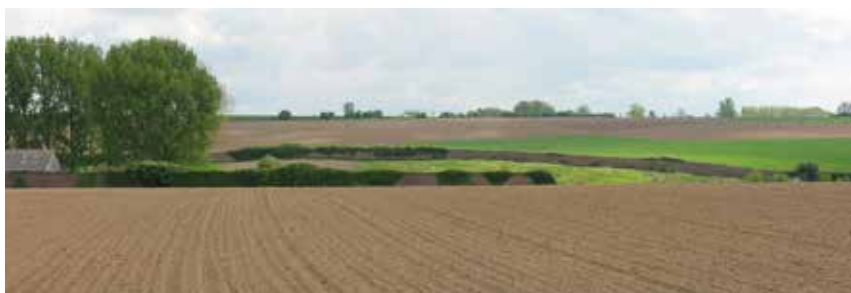
*Fig. 2.- Murs de clôture des anciens espaces de jardin du domaine seigneurial de Noirchain.*

Ces traces encore observables aujourd'hui concernent généralement les murs de clôture, les haies et autres structures de délimitation du terrain, les douves et les bassins. Par exemple, on peut citer le mur de clôture entourant encore les espaces de jardins du domaine de Noirchain<sup>31</sup> (fig. 2).

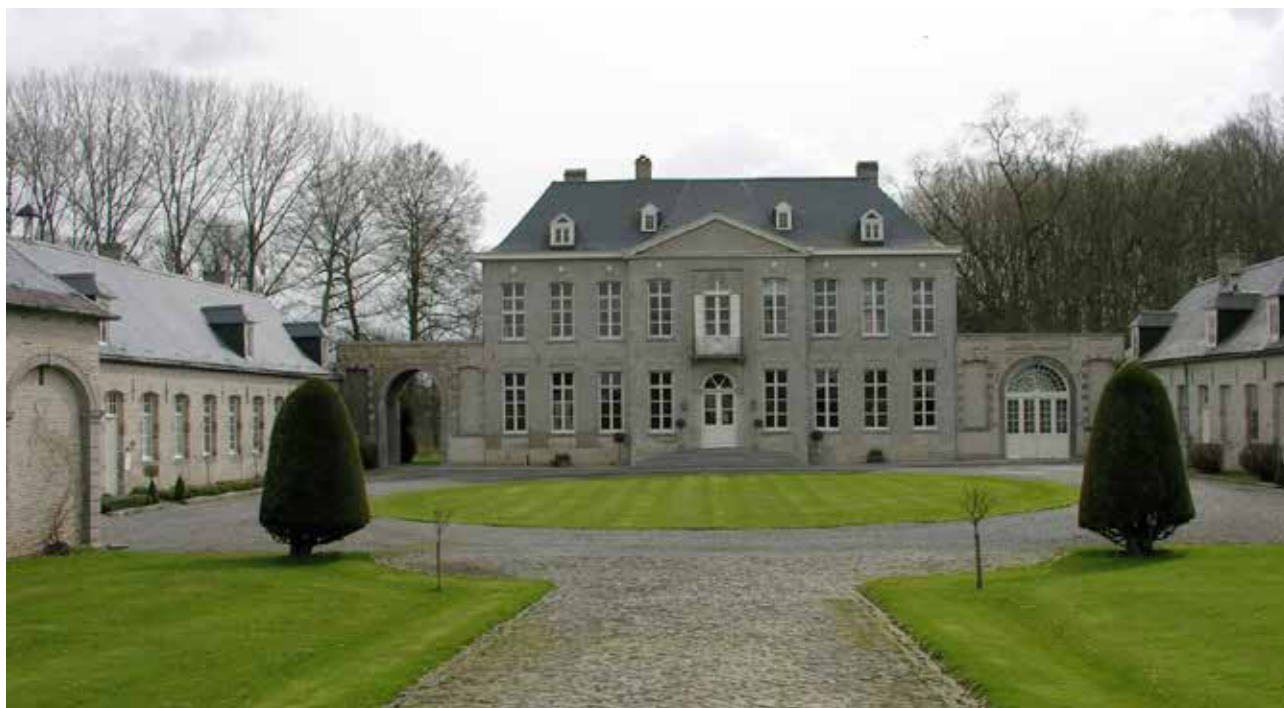
*Fig. 4.- Maison entre cour et jardin de la Catoire à Blicquy, façade avant.*  
© Clémence Mathieu, 2011.

À partir du milieu du XVIII<sup>e</sup> siècle, on voit un développement unilatéral de la demeure entre cour et jardin (typologie qui avait été introduite parmi la petite noblesse vers la fin du XVII<sup>e</sup> siècle, mais n'était alors développée que de manière minoritaire). Un bel exemple est le domaine de la Catoire à Blicquy<sup>40</sup> (fig. 4). Ce type de demeure, ouverte de toutes parts sur l'extérieur, marque un changement relativement important dans la distribution intérieure et dans le lien entre architecture et nature (jusqu'alors les édifices restaient très fermés sur l'extérieur).

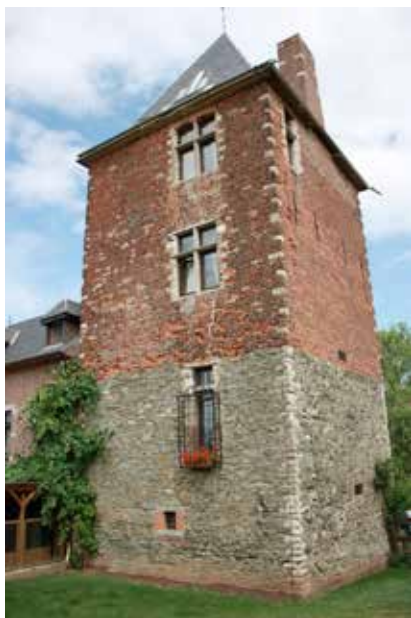
Fig. 6. - Tour d'habitation du domaine seigneurial Deschamps à Braine-le-Château, façades arrière et latérale.  
© Clémence Mathieu, 2011.

Aux XV<sup>e</sup> et XVI<sup>e</sup> siècles, ce sont les maisons hautes qui prédominent, comme par exemple la maison haute de Lompret<sup>44</sup> (fig. 5). Elle sont suivies par les tours d'habitation, comme la tour Deschamps à Braine-le-Château<sup>45</sup> (fig. 6). Les surfaces habitables sont alors assez réduites, oscillant entre 100 et 300 m<sup>2</sup>. Au XVII<sup>e</sup> siècle, les maisons hautes sont toujours majoritaires mais sont concurrencées par l'apparition des maisons longues, qui permettent de développer de plus grandes surfaces habitables (entre 200 et 500 m<sup>2</sup>). La maison longue de Warelles à Petit-Enghien<sup>46</sup> (fig. 7) en est un bon exemple. Les tours d'habitation, si elles sont encore construites à cette époque, ne le sont plus de manière isolée. Au XVIII<sup>e</sup> siècle, les maisons longues domineront tout à fait, puisqu'on ne voit plus de demeure

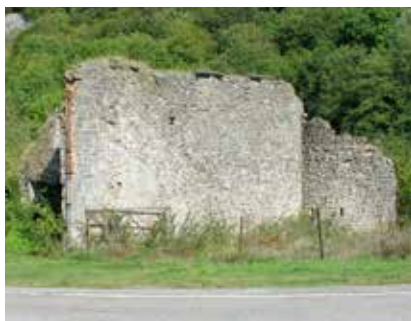
Fig. 15. - Tour d'angle en ruine du domaine seigneurial de Lompret, depuis la route.  
© Clémence Mathieu, 2011.

Le domaine de Lompret (fig. 15-16) est situé dans la zone classée du village de Lompret, mais n'est pas classé à titre d'édifice architectural ayant une valeur spécifique.

Les bâtiments de la cellule économique (basse-cour) font face au corps de logis. Complètement à l'abandon, ils sont actuellement en ruine et la végétation a envahi l'ensemble. Pourtant, ce domaine formait un ensemble en carré, comprenant à l'ouest les corps de logis et à l'est les dépendances. Le tout était clôturé et muni de tours cornières rondes à l'est et carrées à l'ouest. La seule subsistante – la tour ronde de l'angle sud-est – est encore à moitié debout, dans la partie actuellement laissée à l'état de ruine. La disparition progressive de ces vestiges est une perte essentielle pour la compréhension de l'histoire de l'ensemble. De plus, la route qui passe actuellement au milieu de l'ancien domaine et la disparition de tout mur d'enceinte contribuent à isoler les deux pôles résidentiel et économique : le passant qui n'a pas connaissance de l'histoire du domaine, ne peut que difficilement faire le lien entre les deux parties du même ensemble.

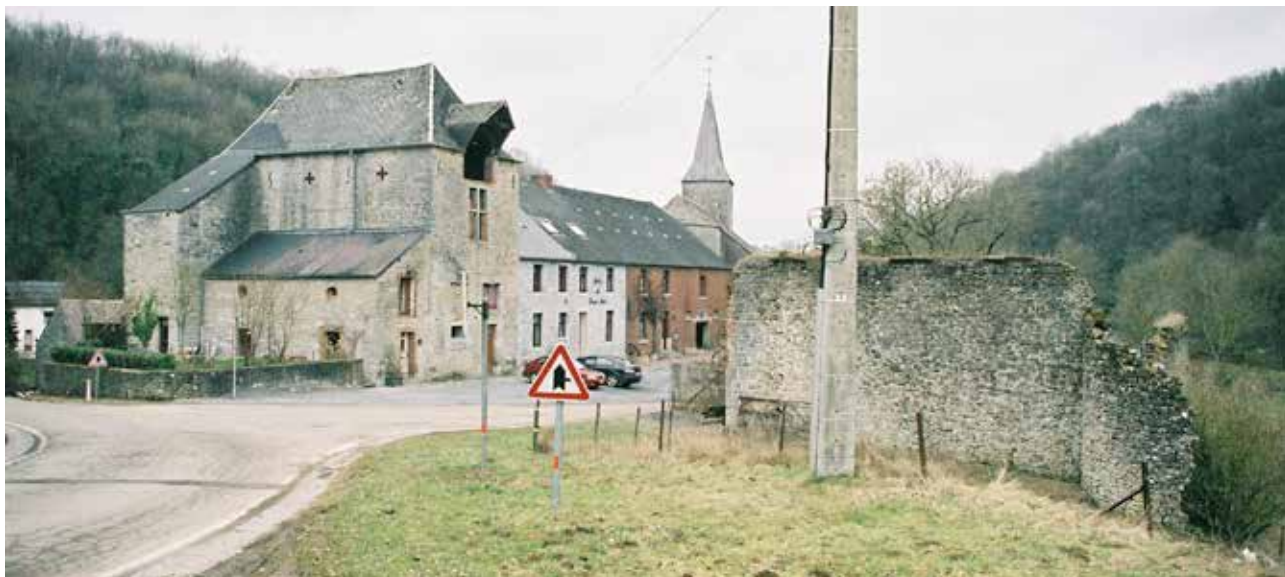
Fig. 16. - Habitat seigneurial de Lompret, depuis la route (avant restauration de la maison).  
© Clémence Mathieu, 2008.

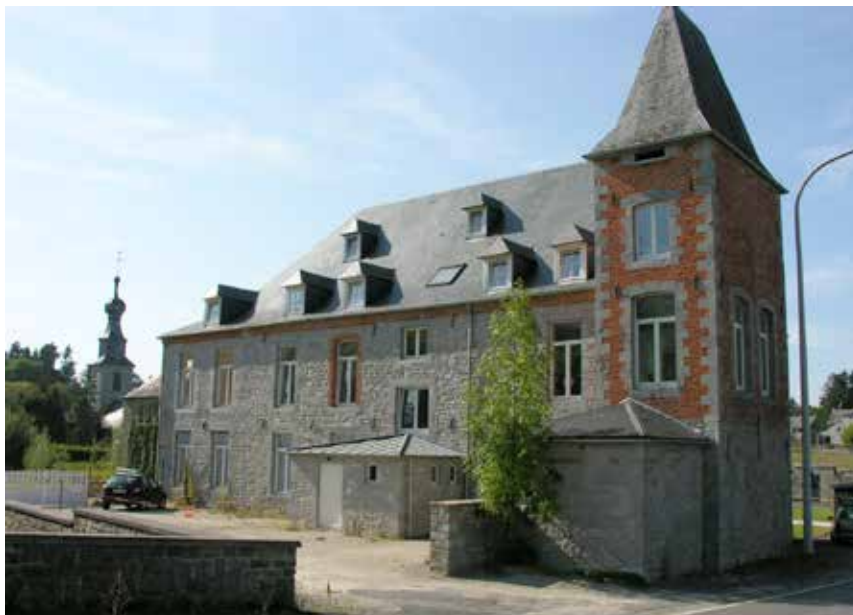
Fig. 18.- Maison des maîtres de forge Desmanet à Virelles, depuis la route.  
© Clémence Mathieu, 2011.

Or, à nouveau, la restauration de l'édifice, réalisée par la commune de Virelles dans les années 2000, a effacé toutes les traces anciennes d'aménagement intérieur d'origine. Les structures extérieures ont, quant à elles, été respectées (fig. 18). Seule la structure du vestibule central a été conservée (fig. 19). Il est déplorable que l'intérieur de la maison, surtout de la tour, ait perdu toute caractéristique originale. Le mémoire est désormais le seul témoin de l'aspect originel de l'édifice.

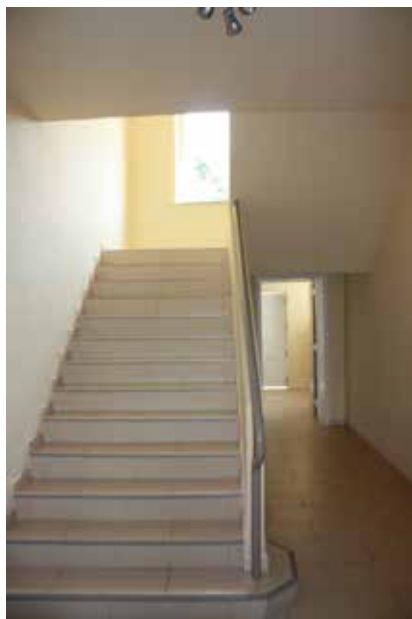
Fig. 19.- Vestibule d'entrée de la maison Desmanet à Virelles, depuis l'entrée.  
© Clémence Mathieu, 2011.

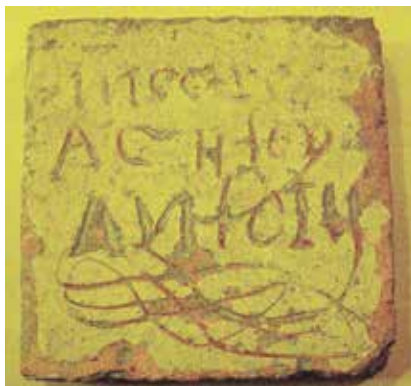
*Fig. 21.- Carrelage vernissé, portant l'inscription « achfey anno 1616 », de l'ancienne pièce de réception du premier étage de la maison Polchet à Macon.  
© Clémence Mathieu, 2011.*

Malheureusement, les peintures d'origine des poutres du plafond de la salle de réception et de vie située au premier étage furent perdues à cause d'un traitement inapproprié. Les carrelages en grès vernissés de cette même salle furent enlevés pour être en partie remplacés au rez-de-chaussée. Le carrelage millésimé de ce sol est aujourd'hui conservé

dans une armoire (fig. 21). Autre sacrilège, la charpente de la grange : pourtant en état parfait, elle fut entièrement démontée, sous prétexte qu'elle ne pouvait être conservée, et fut remplacée par de nouveaux poutres. Un grand nombre d'informations essentielles quant à l'histoire du bâtiment ont été ainsi perdues.

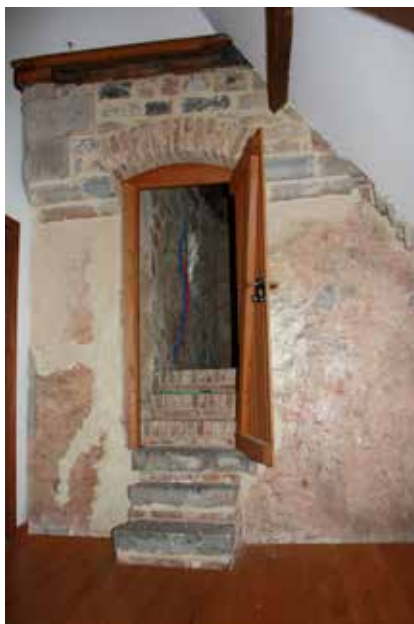
*Fig. 22.- Enduit conservé sur le mur du dernier étage de la tour carrée adjacente à la maison Polchet à Macon.  
© Clémence Mathieu, 2011.*

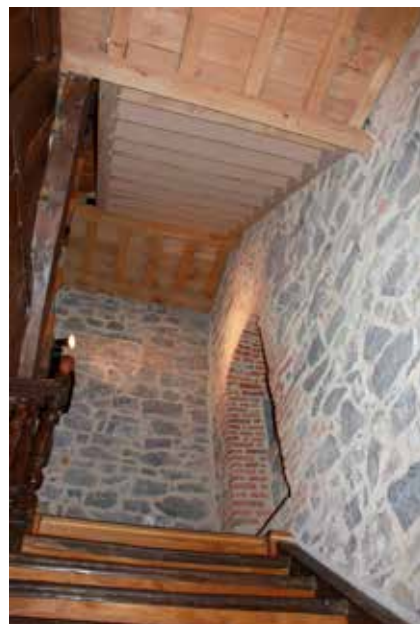
*Fig. 23.- Murs de la cage d'escalier de la maison Polchet à Macon.  
© Clémence Mathieu, 2011.*

Grâce à un suivi quotidien du chantier par un passionné de patrimoine, la perte d'éléments architecturaux et décoratifs a pu être évitée, alors que le projet de rénovation n'y accordait que très peu d'importance : certaines structures originelles furent conservées, dont la plupart de celles du corps de logis dans leur état. À l'étage des combles, l'enduit original est encore observable (fig. 22). Ici et là, dans le bâtiment, on a laissé des pans de murs apparents, afin de laisser transparaître la maçonnerie et les encadrements de porte d'origine. La cage d'escalier et la tour ont gardé leurs murs entièrement à nu, ce qui permet de garder une lisibilité des structures originelles (fig. 23).

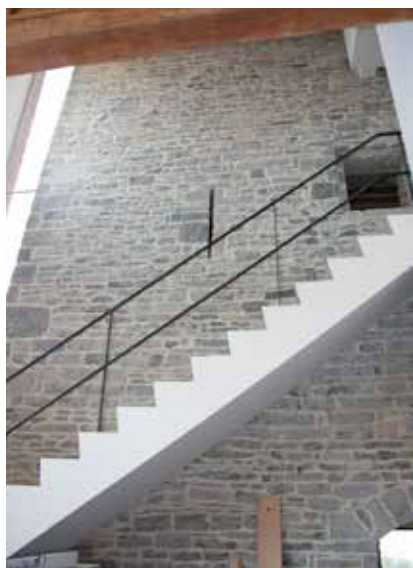
Fig. 25.- Ancien mur extérieur de la tour, intégré au XVI<sup>e</sup> siècle dans la maison (après restauration).  
© Clémence Mathieu, 2011.

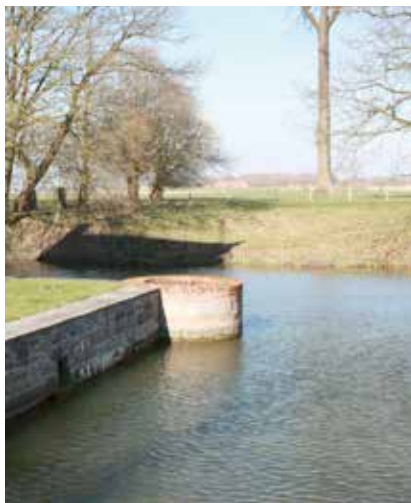
Fig. 26.- Vue d'une des anciennes tourelles d'angle du domaine de Quesnoy à Pottes.

Les tours cornières délimitant la plateforme sur laquelle s'étend le corps de logis ayant été retrouvées en sous-sol, leur maçonnerie en surface furent remontées, afin d'en garder le souvenir et ainsi, donner une idée claire

de l'aspect qu'avait l'ensemble (fig. 26). Le même traitement fut adopté pour les tourelles retrouvées de part et d'autre de l'entrée du domaine. Les douves qui avaient été remblayées en grande partie (probablement au XIX<sup>e</sup> siècle) furent reconstituées. Malheureusement, en l'absence de fouille préalable, on peut imaginer que leur reconstitution n'est probablement pas exacte ou conforme à la disposition d'origine. Enfin, la chapelle adossée à la façade arrière, qui y avait été construite en 1651<sup>78</sup>, fut supprimée. Elle constituait pourtant un élément architectural très important de l'histoire du bâtiment (fig. 27). Une étude préalable aurait certainement attiré l'attention sur l'importance de la conservation de cette structure.

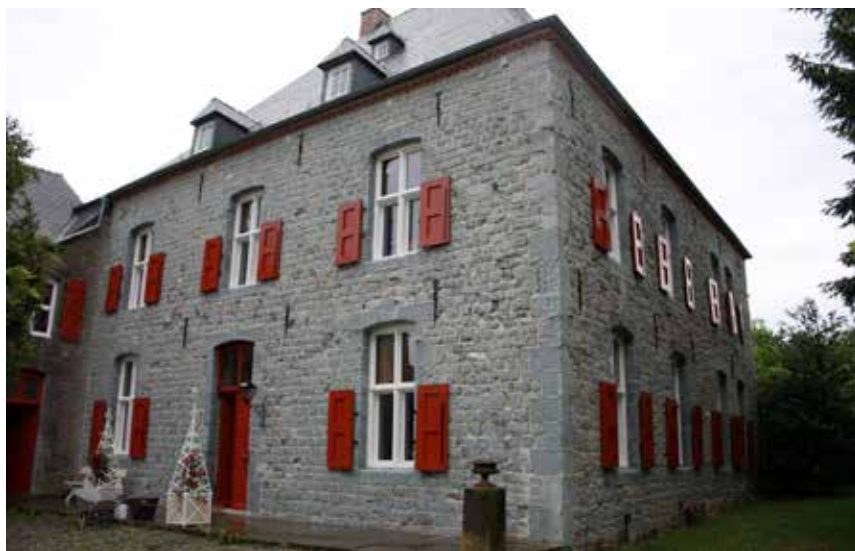
Fig. 28.- Maison seigneuriale de Monceau-Imbrechies, façades avant et latérale (après restauration).

Après la réalisation de plans et relevés architecturaux, le décapage des façades recouvertes d'un épais enduit a été entrepris (fig. 28-29). Afin de respecter le bâti, les nouveaux châssis en bois furent fabriqués à l'ancienne, avec fermetures à espagnolettes et volets intérieurs pour les jours supérieurs (fig. 30). La toiture a été entièrement restaurée en ardoises. À l'intérieur, les planchers, les portes d'origine et l'escalier ont été conservés, de même que la distribution des pièces héritée du XVIII<sup>e</sup> siècle.

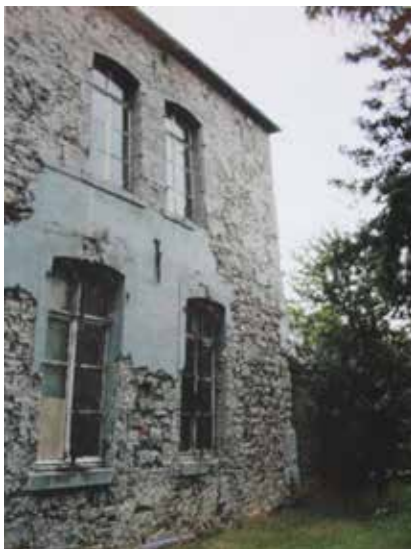
Fig. 29.- Maison seigneuriale de Monceau-Imbrechies, façade latérale (avant restauration, en 2001).  
Collection privée.

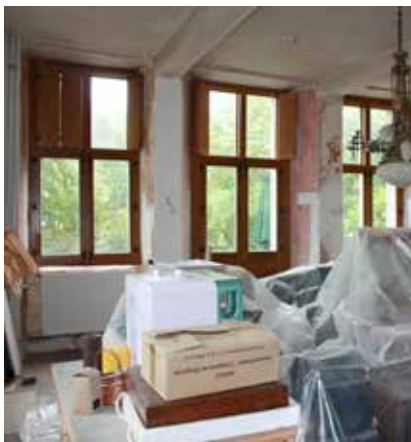
Fig. 30.- Une pièce du rez-de-chaussée de la maison seigneuriale de Monceau-Imbrechies (en cours de restauration).  
© Clémence Mathieu, 2011.

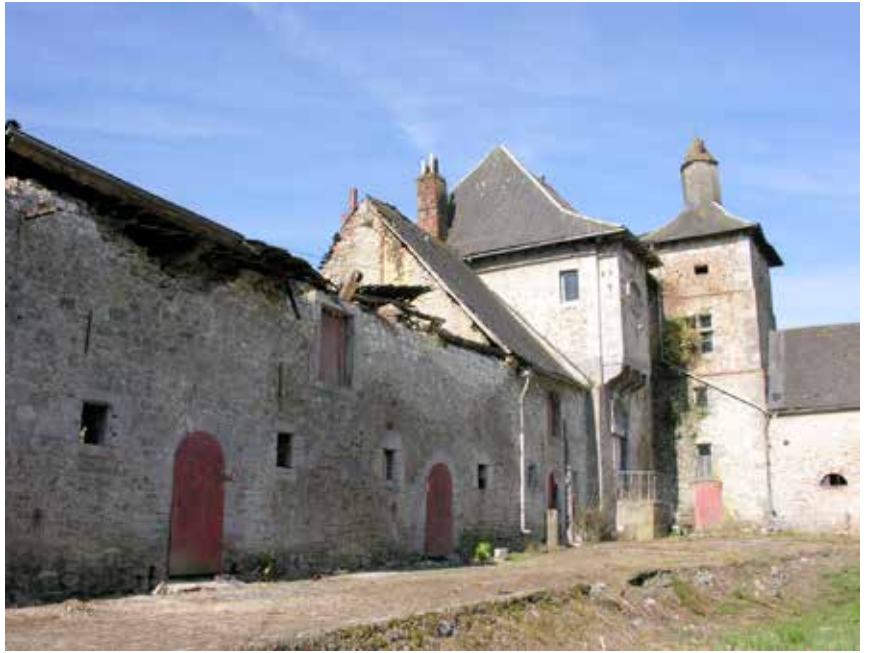
Fig. 31.- Maison seigneuriale de Barbençon, en état de délabrement.  
© Clémence Mathieu, 2011.

Le domaine de Jettefeuille à Barbençon<sup>81</sup>, classé en 1987, est laissé dans un état de délabrement depuis de nombreuses années. Les toits effondrés des dépendances laissent l'eau pénétrer quotidiennement à l'intérieur des édifices et les végétaux envahissent petit à petit l'ensemble (fig. 31). Les nouveaux propriétaires, ayant acquis le bien en 2011, nous ont catégoriquement refusé l'accès, n'étant nullement intéressé par une étude plus approfondie de l'ensemble. Il reste à espérer qu'ils vont restaurer l'ensemble de manière adéquate. Le site nécessiterait une campagne de fouilles aux angles des dépendances afin de retrouver les traces des tours cornières rondes encore attestées sur le plan cadastral Popp<sup>82</sup>.

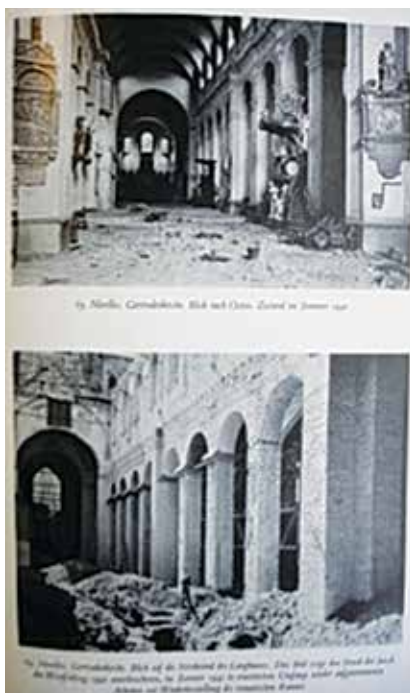
Fig. 16.- Voûtes de la nef principale de l'église Sainte-Gertrude à Nivelles : en haut, vue côté est, été 1940 ; en bas, vue côté ouest, vers 1941.

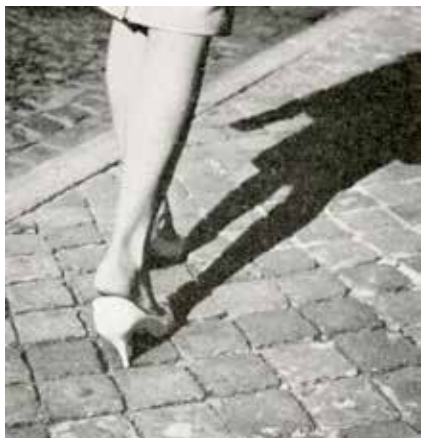
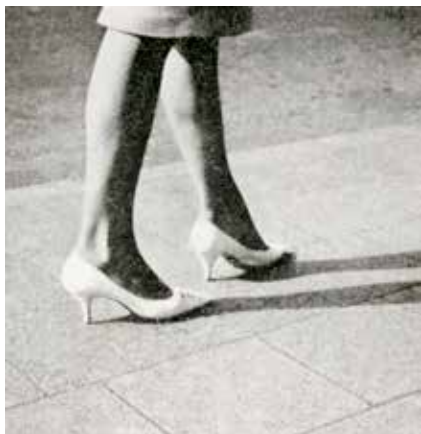
*Fig. 1.- Comparaison « boîteuse » entre un trottoir en platines de grès et en dalles de pierre bleue. Les notions relatives de confort et d'esthétique...*

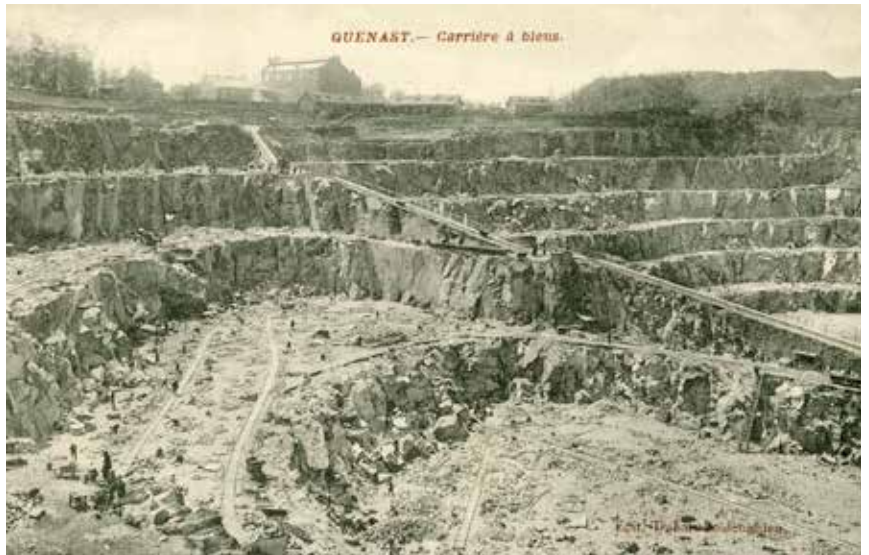
Fig. 4.- Lessines, carrières du Fourbiésart : le chantier d'une exploitation de porphyre en pleine activité avec les installations techniques des machines à vapeur et du chemin de fer interne à la carrière, et les huttes intemporelles des épincieurs. Carte postale ancienne, édit. V<sup>re</sup> Van Cromphout et Fils. Collections a.s.b.l. « Pierres et Marbres de Wallonie ».

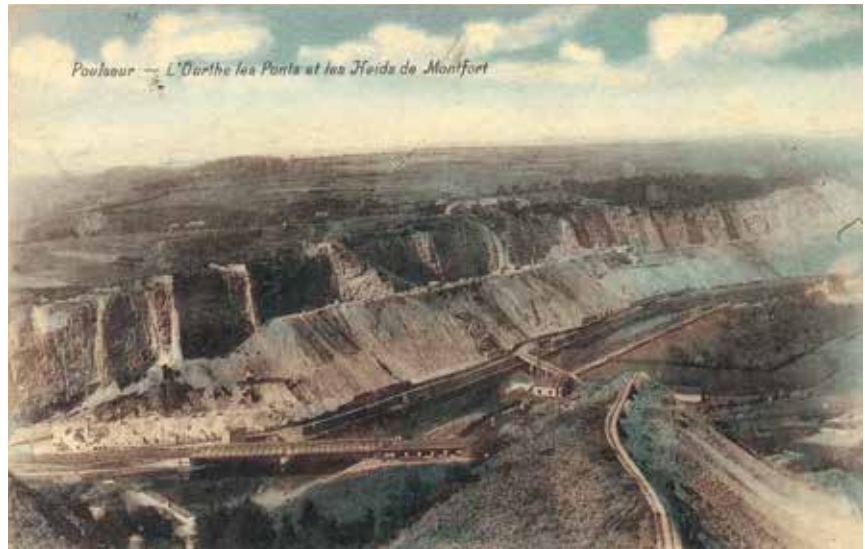
Fig. 7.- Yvoir, les carrières : autres gisements de grès durs de grande ampleur, les exploitations de la vallée du Bocq, qui coule au premier plan. L'exploitation en gradins est soulignée également par les longues coulées de graviers. Les rails du chemin de fer privé desservent plusieurs paliers. Carte postale ancienne (cachet de 1901), Nels. Collections a.s.b.l. « Pierres et Marbres de Wallonie ».

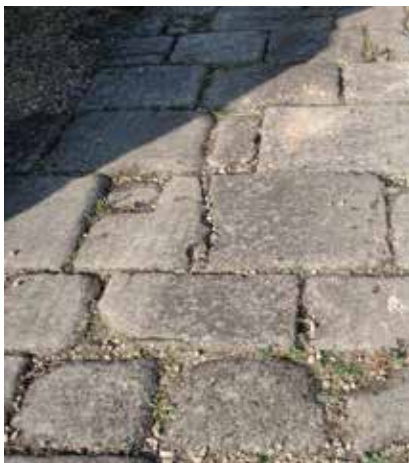
Fig. 9.- Bouillon, ruines de l'abbaye de Clairefontaine : des cheminements remarquablement réalisés en pierres ajustées subsistent sur le site de l'abbaye des moniales cisterciennes ; la qualité des matériaux et de la réalisation leur assureront une longue vie encore...  
© Maurice Lorenzi.

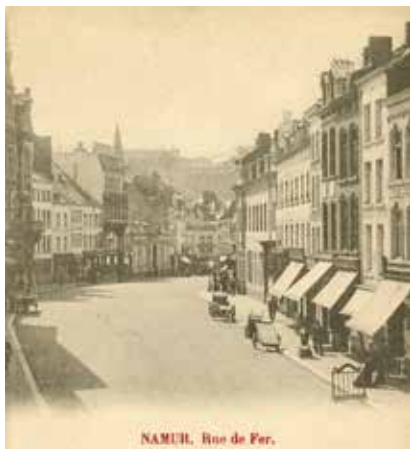
Fig. 12.- Namur, rue de Fer au début du XX<sup>e</sup> siècle : la majeure partie de l'espace est consacrée à la voirie circulée (à vrai dire, avec peu de circulation, quelques véhicules hippomobiles tout au plus...), cernée de trottoirs plutôt étroits, rehaussés par de larges bordures en pierre bleue. Les sages alignements de maisons presque toutes blanchies sont rompus à gauche par la haute silhouette de l'hôtel Kegeljean d'H. Beyaert et la maison Art Nouveau hors gabarit. À droite, l'imposante façade de l'hôtel de Montpellier (aujourd'hui bien défiguré) et plus loin à gauche la noble ordonnance du mur de clôture de l'hôtel de Gaiffier d'Hestroy - le profil de la citadelle fermant l'horizon.

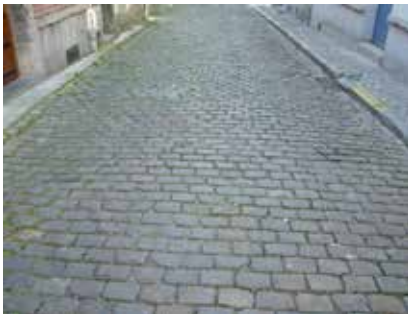
Fig. 13.- Tournai, rue du centre ville ayant conservé son revêtement ancien : la voie circulée est traitée en pavés disposés en lignes à joints alternés ; les bordures en pierre bleue flanquées d'un filet d'eau également en pavés alignés longitudinalement, délimitent d'étroits trottoirs en platines de grès. L'espace de façade à façade est ainsi clairement structuré en zones bien délimitées pour les différents usagers.

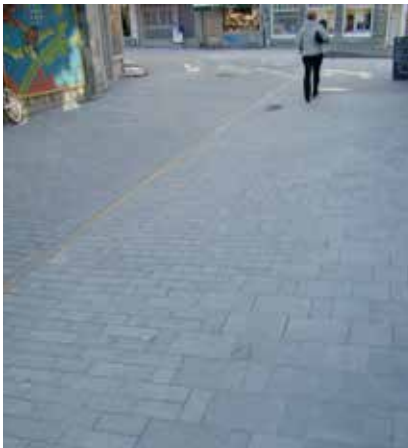
Fig. 14.- Tournai, rue piétonne au revêtement récemment aménagé : le principe est ici d'un sol uniforme de façade à façade, couvert d'éléments étirés transversalement par rapport à l'allongement de la rue. Le calepinage implique des dimensions croissantes du centre vers les bords, l'axe est marqué par une languette métallique, « fil d'or » tissé à travers la ville.

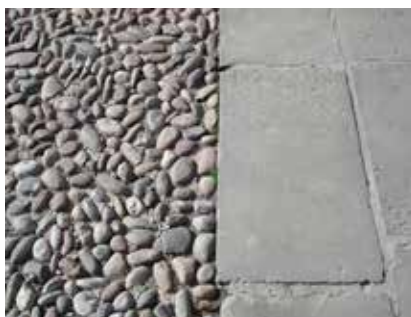
Fig. 15.- Italie, Bergamo, Città alta : l'aspect très minéral de la ville médiévale est souligné par des espaces carrossables en galets, tandis que les trottoirs, constitués de larges pierres plates, permettent une circulation piétonne sûre et confortable.  
© Maurice Lorenzi.

Les rues, les places, tous les espaces pavés et dallés des centres historiques participent indéniablement à la qualité patrimoniale des villes (fig. 15), mais aussi des espaces à caractère rural.

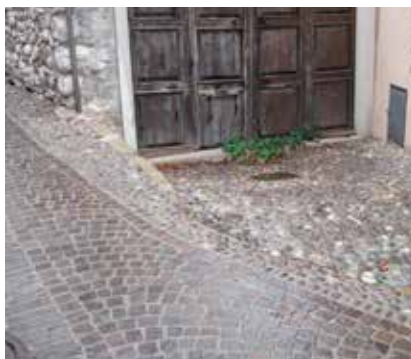
Fig. 16.- Italie, Brentino Belluno : des pierres naturelles clivées composent les deux bandes de circulation et le filet d'eau central ; le raccord avec les façades, entrées cochères, entrées de cave, escaliers, plans inclinés... est constitué de galets. La transition, ainsi assurée avec souplesse, permettant une liaison parfaite entre la voirie et son contexte immédiat, est dotée d'une texture intéressante, en dialogue avec des murs de galets visibles dans le village.  
© Maurice Lorenzi.

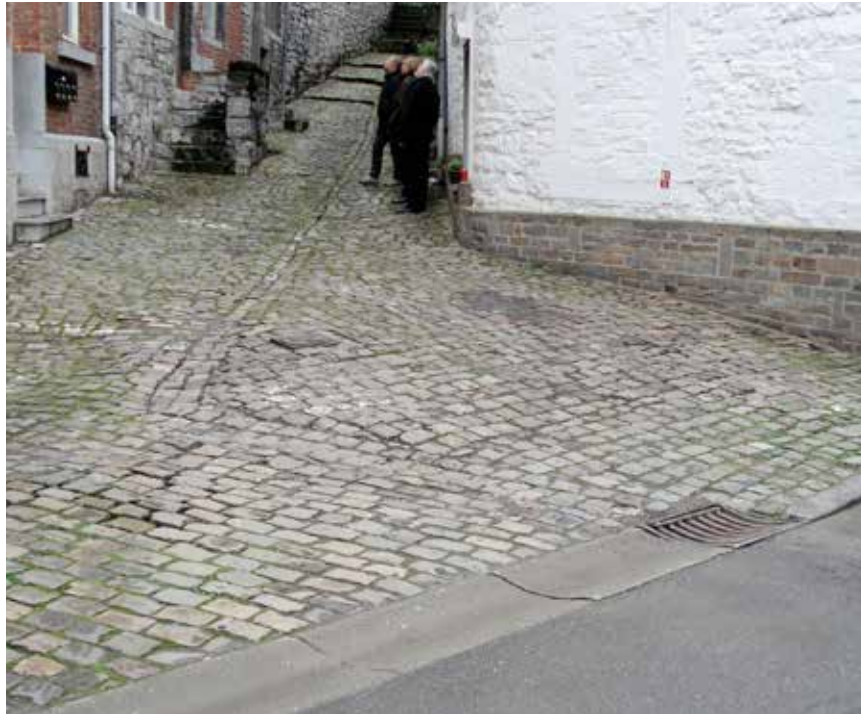
Fig. 18.- Dinant : à gauche de l'image, un espace identifiable, où a été conservé l'esprit des lieux ; à droite, un espace banalisé, après investissements...  
© Maurice Lorenzi.

- Article 398 (traitement du sol des zones protégées / centres anciens protégés) : « **Les recouvrements de sol en pavés des rues, places, ruelles, impasses doivent être maintenus où ils existent.** L'usage de matériaux contemporains est permis à l'occasion d'aménagements de la voirie, pour autant qu'ils contribuent à maintenir ou rétablir le caractère traditionnel du recouvrement du sol. Il peut être dérogé aux prescriptions de l'alinéa 1<sup>er</sup> lorsqu'il s'agit de voies principalement utilisées par la circulation de transit et **qu'il n'existe pas d'itinéraire adéquat de contournement de la zone** » (fig. 18).

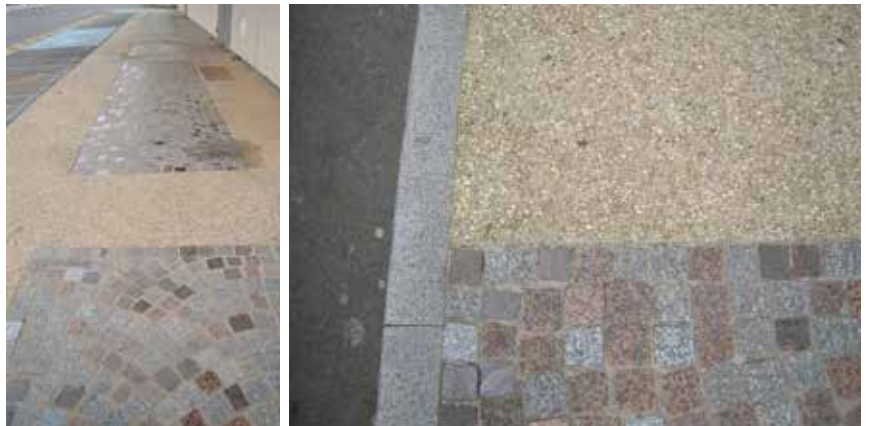
*Fig. 19-20.- France, Wissant : la juxtaposition des matériaux de nature différente permet de marquer les zones dans leur fonctionnalité. Le jeu des tonalités entre matériaux nobles et bruts permet de conserver le continuum de fonction tout en minimisant les coûts.*  
© AAVT sc/sprl, Liège.

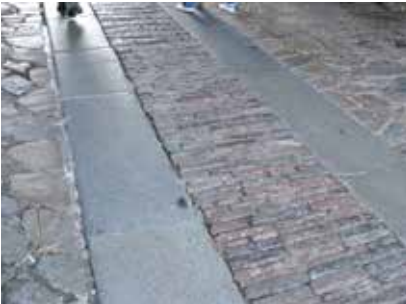
Fig. 21.- Italie, Bergamo, Città alta : deux bandes constituées de longues pierres naturelles forment des « rails » pour les pneus des véhicules automobiles ; des briques au centre et des pierres de forme irrégulière posées en opus incertum complètent la planéité de la voirie en permettant une circulation piétonne confortable sur l'ensemble de l'espace.  
© Maurice Lorenzi.

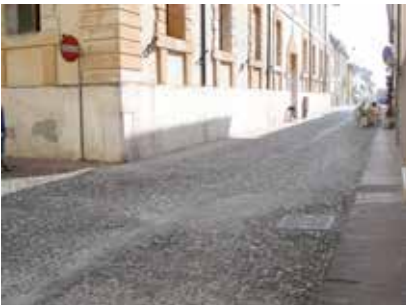
Fig. 22.- Italie, Sabbioneta : la chaussée, constituée de galets avec un filet d'eau central large de deux pavés, est liaisonnée aux soubassements crépis des immeubles contigus par des trottoirs de briques.  
© Maurice Lorenzi.

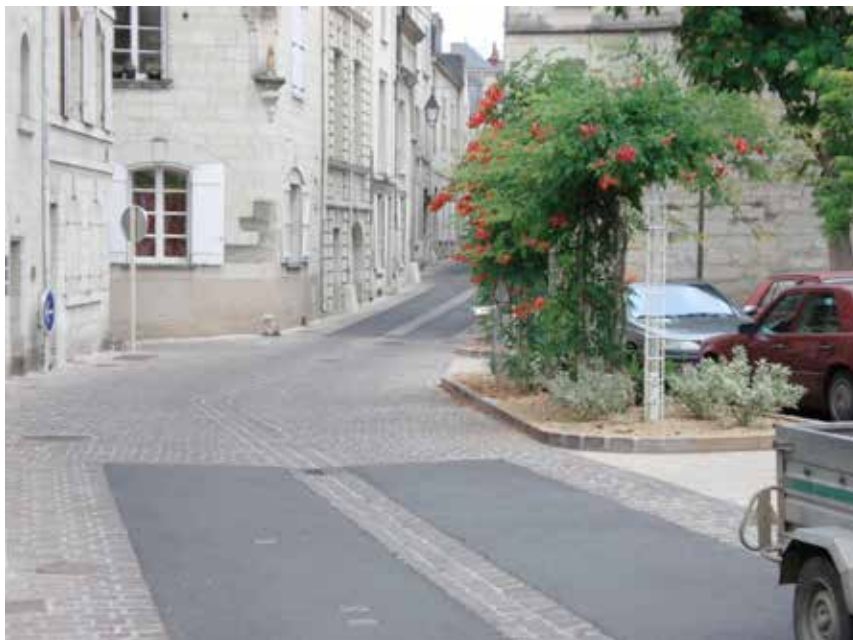
Fig. 23.- France, Saumur : un intéressant compromis entre fonctionnalité et respect de l'identité des lieux est créé par deux bandes de circulation en asphalté qui s'effacent au profit de la seule pierre naturelle là où les micro-contextes patrimoniaux et/ou urbanistiques l'exigent ; il fallait, dans ce centre ancien, éloigner la circulation motorisée de la Place du Marché. Outre la bande centrale, deux trottoirs en pierres naturelles assurent la liaison avec les façades en pierre des hôtels de maître des XIV<sup>e</sup>, XV<sup>e</sup> et XVI<sup>e</sup> siècles notamment.  
© Maurice Lorenzi.

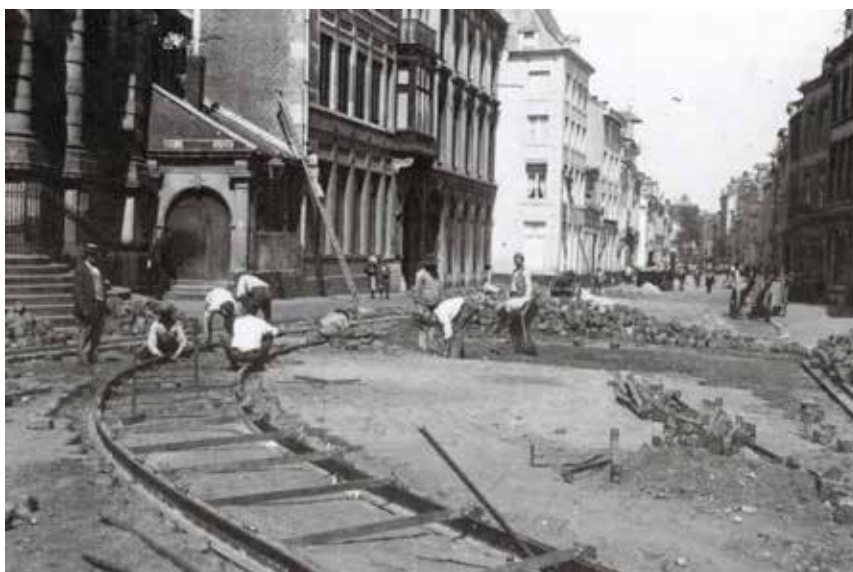
Fig. 24.- Liège, chantier du tram vers 1900 : on aperçoit à gauche la façade de l'église des Rédemptoristes, qui localise bien le cliché au milieu d'Hors-Château. Les équipes de paveurs sont occupées à poser les revêtements autour des rails du tram déjà installés. Cette cohabitation métal / pierre, délicate à gérer, a toujours fait l'objet de soins particuliers de mise en œuvre.  
Cliché ancien. Collections a.s.b.l. « Pierres et Marbres de Wallonie ».

Mettre en place des matériaux dont la nature répond aux contraintes de notre climat et à celles des différents types de trafic, privilégier l'entretien régulier des voiries et en faire un terrain de transmission, une école des savoir-faire traditionnels, sont les deux réflexions qui viennent spontanément à l'esprit (fig. 24).

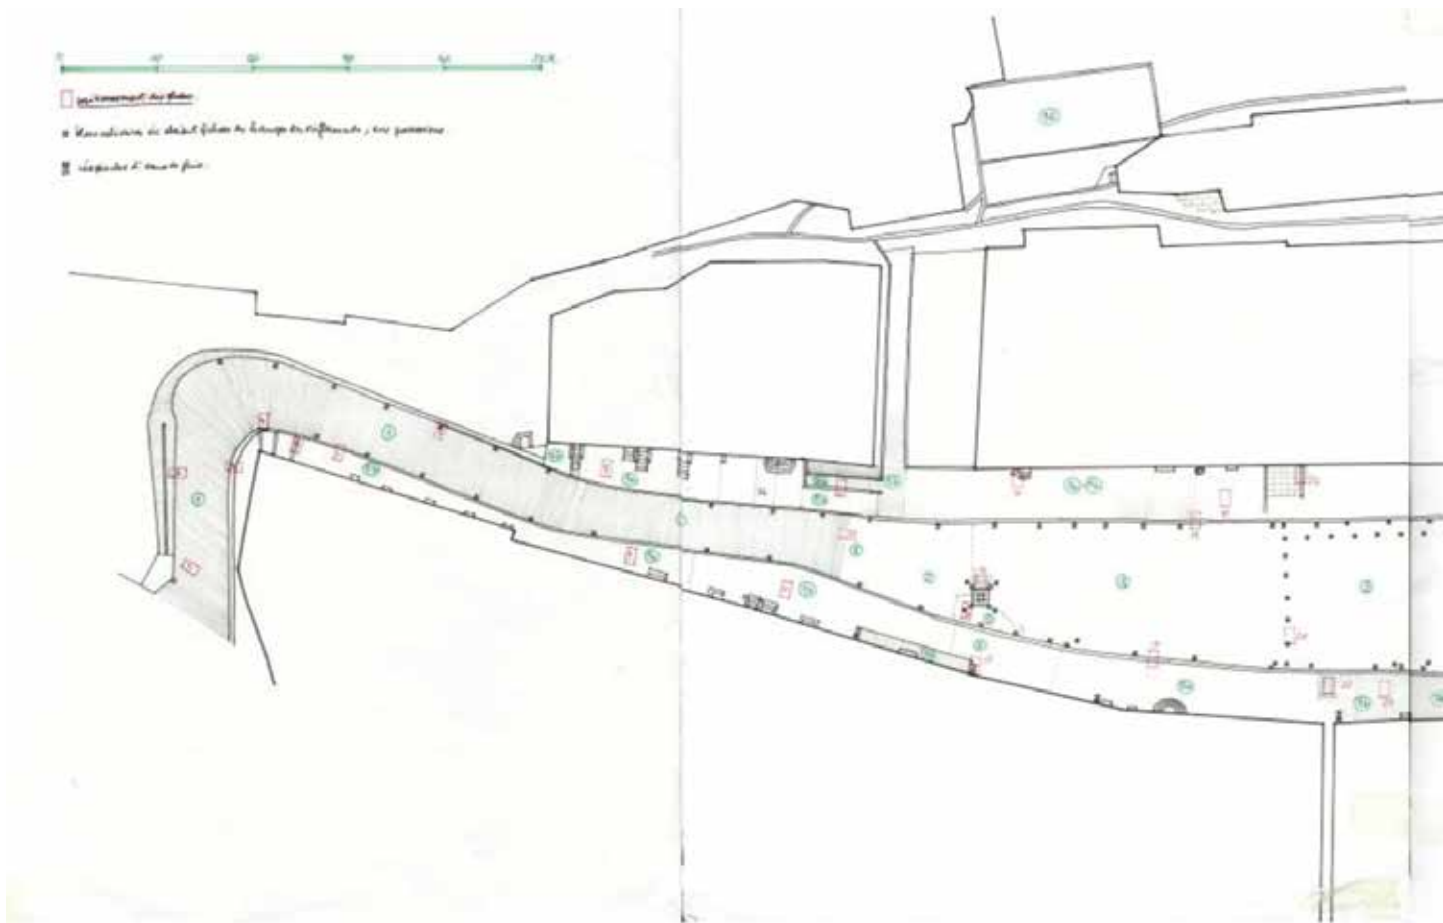
Fig. 27.- Relevé de la Place Saint-Georges à Limbourg, 1992. La cartographie très précise de toutes les zones aux revêtements différents est accompagnée d'une description détaillée des constituants et de leurs mises en œuvre, et de photographies de détails, à la même échelle, ainsi que de clichés plus généraux. L'ensemble constitue un état des lieux d'une exceptionnelle précision. © S.P.W., D.G.O.4, Marie-Ange Remy-Closos et Gérard Michel.

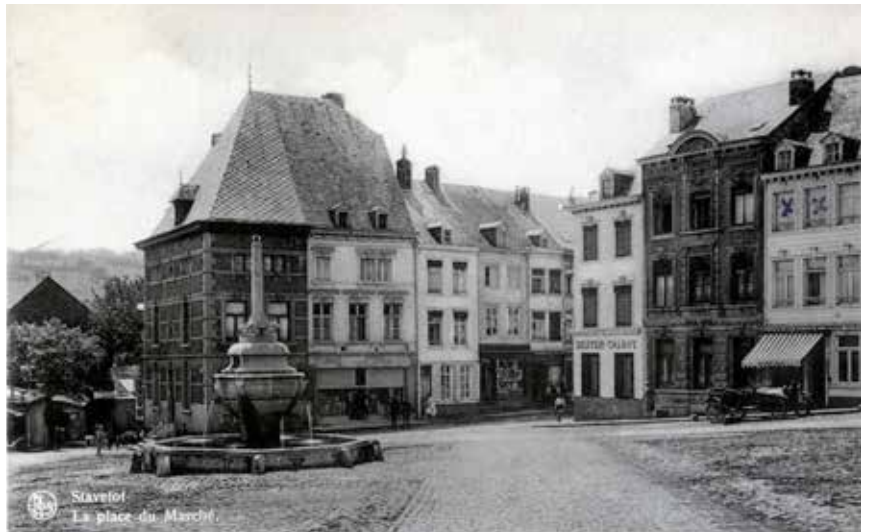
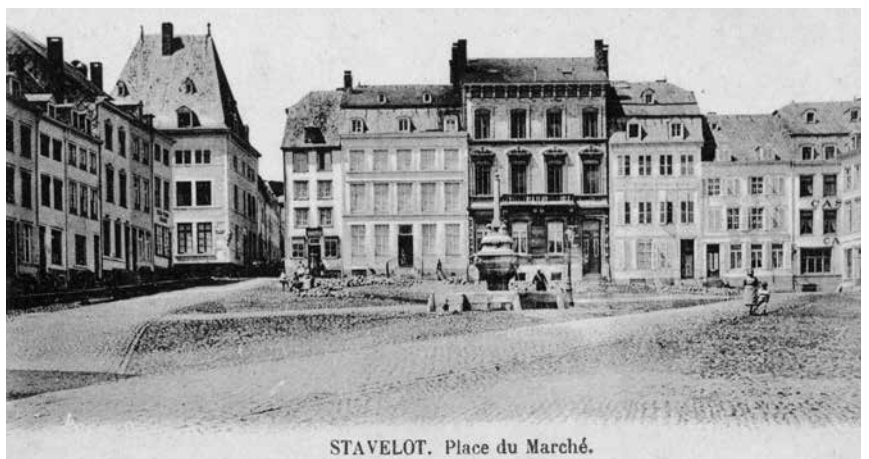
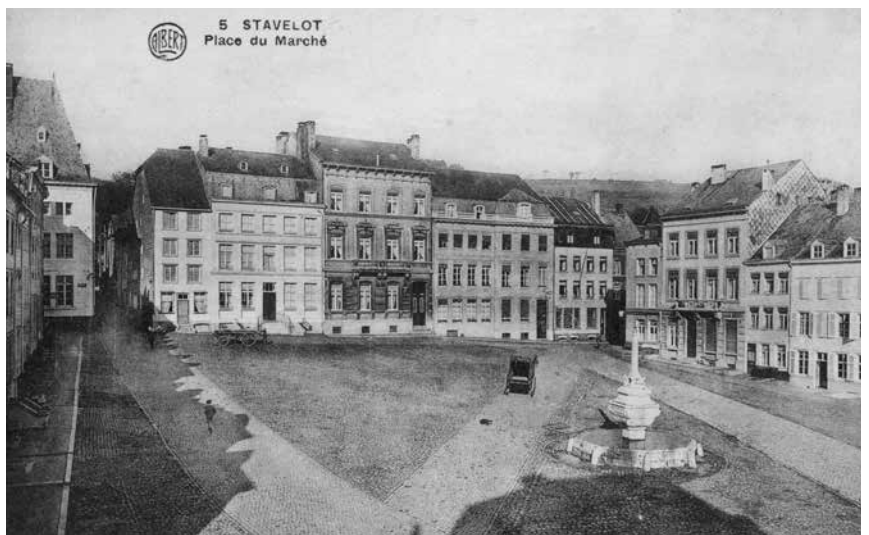
Fig. 32-34.- Stavelot, Place du Marché ou Saint-Remacle : outre l'évolution intéressante des façades qui bordent la place, on perçoit bien l'importance visuelle du revêtement de sol avec ses chemine-ments particuliers autour de la fontaine perron. La figure 33 montre un chantier de pavage en cours dans la partie haute de la place.

Le pavement très particulier de la place contribue fortement à l'identité de l'espace. Une carte postale ancienne montre des ouvriers paveurs au travail au début du XX<sup>e</sup> siècle (fig. 33). Comme dans la plupart des cas, il est difficile de dater précisément les éléments de ce pavage, sans doute constamment retouché, mais datant pour l'essentiel du XIX<sup>e</sup> siècle. Il semble probable que le tracé des cheminements, identifiés par des techniques de pose particulières, en pavés réguliers pour les zones dédiées au charroi, remonte à cette époque. Cela semble en tout cas confirmé par une vue où l'on voit une charrette se déplacer sur l'un de ces cheminements (fig. 34), et par les plus anciennes cartes postales, des alentours de 1900, qui montrent nettement ces voies plus carrossables. Celles-ci se croisent et se recoupent autour de l'imposante fontaine-abreuvoir surmontée du perron, érigée en cet endroit en 1769, sous l'abbatiate de Jacques de Hubin. Produits et matériaux sont d'une

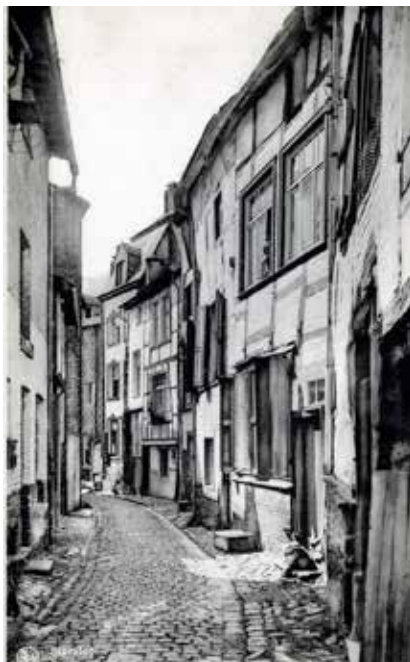
Fig. 35.- Stavelot, rue de la Fontaine : cette étroite voie pittoresque, bordée des traditionnelles maisons en pans de bois, est marquée au centre par un pavage en lignes à joints alternés, bordé de larges filets d'eau en deux pavés affrontés. Il n'y a pas de trottoirs à proprement parler mais un mince espace le long des soubassements, encombré de marches, perrons et autres chasse-roues.

courbes de niveau, la place présentant une nette déclivité vers le sud. Quant aux cheminements plus structurés, ils sont composés de pavés de grès, ordonnancés en lignes à joints alternés. L'ensemble est globalement de bonne tenue et bien conservé. Dans les ruelles adjacentes, ainsi d'ailleurs qu'en plusieurs endroits de la localité, les pavages bombés, les filets d'eau et dispositifs de chasse-roue, et les perrons aux tracés variés composent des ensembles intéressants, parfois plus que les façades qui les surmontent (fig. 35).

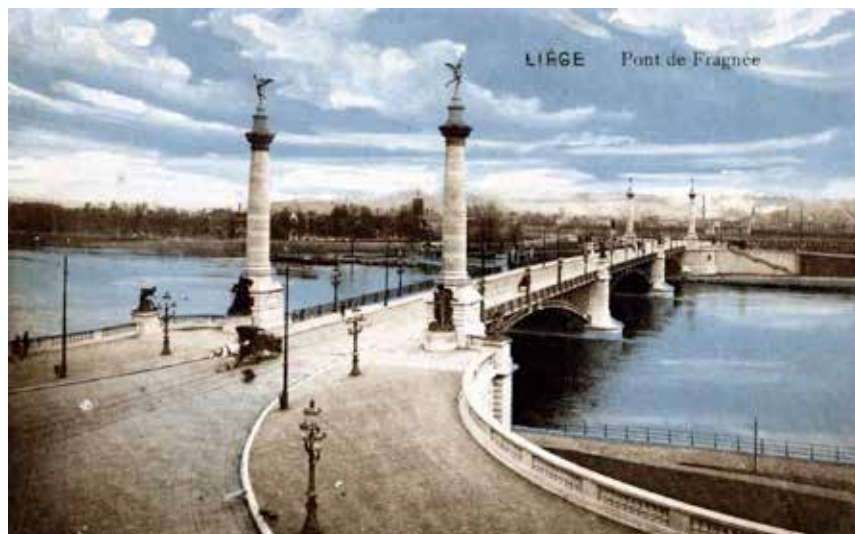
Fig. 36.- Liège, Pont de Fragnée : les revêtements de sols, manifestement tout fraîchement posés, montrent des pavages d'une très grande régularité, intégrant déjà des rails. On notera la voiture hippomobile...

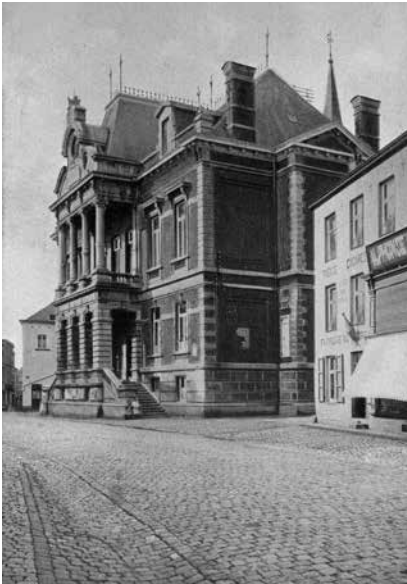
Fig. 37.- Ciney, hôtel de ville : le sol de la rue est entièrement couvert de pavés, une très large ornière cernée de pavés oblongs alignés, sur la gauche de l'image, servant à l'évacuation des eaux.
