BULLETIN DE LA COMMISSION ROYALE  
DES MONUMENTS, SITES ET FOUILLES

TOME 25 - 2013

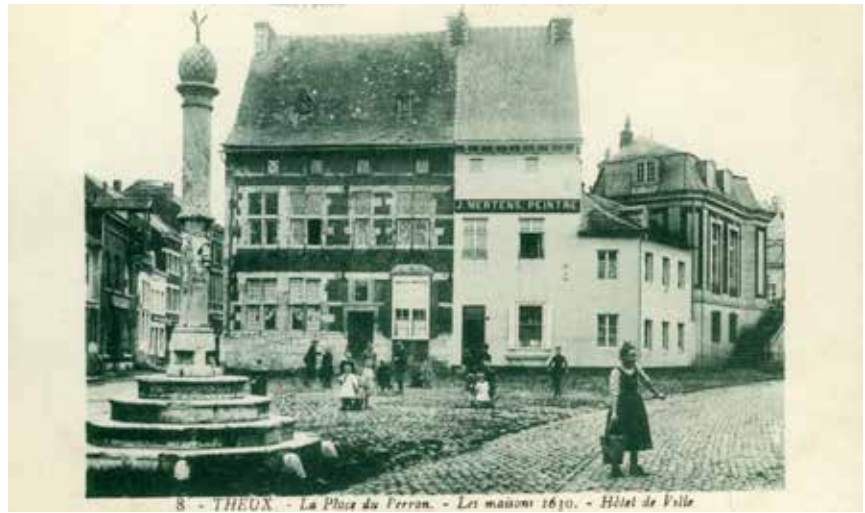
Fig. 38.- Theux, Place du Perron : le perron à gauche et les bâtiments arrière de l'hôtel dressent le décor pittoresque de la place, dont le sol très irrégulier est couvert de différents types de pavés. À droite, la voirie circulée est plus uniforme, avec un filet d'eau désaxé.

Cette petite place triangulaire au centre de la localité (ravagée par la terrible explosion de gaz de 1997), à l'arrière de l'hôtel de ville, s'articule autour du perron, symbole des libertés communales, classé comme monument (fig. 38-39). Le revêtement de la place a été entièrement remplacé au début des années 2000 par le même grès indien qu'à Ciney, dans une variante un peu plus colorée. Les dispositifs anciens, qui séparaient voies circulées et aires piétonnes, un peu à la façon de Stavelot, ont été bouleversés et un pavage uniforme, de façade à façade, a été réalisé. Comme à Ciney et en bien d'autres lieux où ce matériau peu fiable a été utilisé, le grès indien s'est rapidement délité, surtout dans les zones de circulation. Aussi, la décision a-t-elle été prise d'arracher en ces endroits le pavage pour poser un banal tarmac. Intensité et lourdeur du trafic ont été avancées pour justifier cette intervention, qui balafre incontestablement le paysage urbain de Theux.

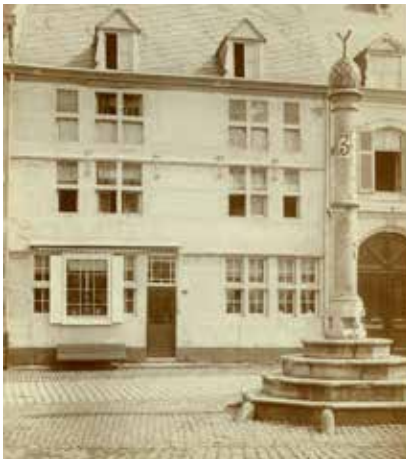
Fig. 39.- Theux, Place du Perron : le mode de revêtement de sol présente une certaine originalité, par l'absence quasi complète de différence de niveaux. La répartition des aires d'usages circulés ou piétons est marquée par une différenciation du format (et probablement de la matière) des pavés, ceux de la voirie étant plus réguliers (et sans doute dès lors plus confortables !), les limites étant soulignées par des alignements longitudinaux de pavés oblongs (et non pas des bordures). On obtient donc un aspect bien distinct des voiries plus urbaines de la même époque, illustrées par ailleurs. De courts chassesroues protègent la première marche du perron. Enfin, les maisons de l'arrière-plan, uniformément blanchies, montrent beaucoup de détails intéressants (vitrine appendue, toiture en cherbains, etc.).

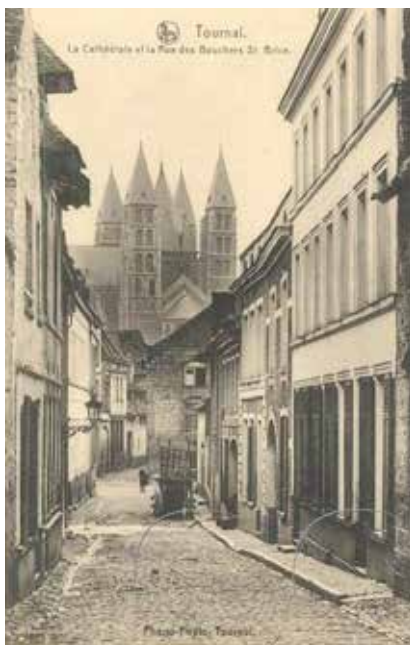
Fig. 40.- Tournai, la cathédrale et la rue des Bouchers Saint-Brice : l'aspect très pittoresque des sols aux pavages inégaux, avec un étroit trottoir d'un seul côté, confère un charme particulier à ce paysage urbain dominé par les cinq clochers de la cathédrale.

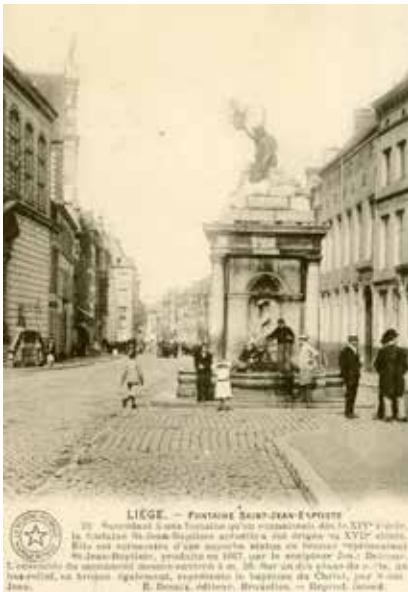
Fig. 43.- Liège, en Hors-Château, fontaine de saint Jean-Baptiste : à part les bordures en pierre bleue qui marque la saillie du trottoir, les sols sont entièrement couverts de pavés aux formes et formats divers, probablement en grès. L'ancienne chapelle des Ursulines, aujourd'hui disparue, marque le bord gauche du cliché. Carte postale ancienne, E. Desaix éditeur Bruxelles. Collections a.s.b.l. « Pierres et Marbres de Wallonie ».

Les voies historiques de Féronstrée et Hors-Château (fig. 43) ont été refaites il y a quelques années selon le modèle traditionnel de voirie circulée en pavés, séparée de trottoirs surhaussés par des bordures en *pierre bleue*. Malheureusement, ces dernières ont été confectionnées dans un calcaire dolomitique oolithique venant de la province de Shandong, dans l'Est de la Chine, et dans une moindre proportion, dans des calcaires marbriers du Vietnam. Ces matériaux ne présentent évidemment pas les mêmes caractéristiques que les pierres indigènes utilisées en nos régions, ni le même comportement, à la fois en patine et en tenue globale. Quant aux pavés, ils sont très majoritairement façonnés dans une arkose chinoise très grenue, aux coloris pastel, et dans le grès quartzitique du Rajasthan connu sous le nom de *Kandla*. Ce matériau, comme cela a été précédemment précisé pour la Place Monseu de Ciney et la Place du Perron à Theux, présente sporadiquement des clivages horizontaux qui détachent des plaquettes plus ou moins épaisses. Cette pathologie dangereuse est particulièrement fréquente en voirie circulée, ce qui est évidemment le cas des deux artères mentionnées ici. De nombreuses lacunes se sont dès lors créées dans les pavages, maladroitement comblées par des bouchons de tarmac, du plus désagréable effet. De plus, en Féronstrée, des dispositifs de ralentissement ont montré rapidement des défoncements importants, liés cette fois à la lourdeur du trafic. Un tronçon de la rue a dès lors été traité avec un revêtement hydrocarboné. On pourrait citer beaucoup d'autres endroits et d'autres interventions dans le centre de Liège ces dernières années : sans évoquer davantage les problèmes du Cadran, une des entrées majeures de la cité, il faut rappeler le remplacement des pavés par du tarmac dans certaines rues de la ville à l'occasion du passage du Tour de France lors de l'été 2012. Il s'agissait dans ce cas d'honnêtes pavés en grès du pays, intacts, mais dans un ensemble défoncé par un charroi trop lourd et trop intense – le passage de gros autobus y est extrêmement fréquent.
