BULLETIN DE LA COMMISSION ROYALE
DES MONUMENTS, SITES ET FOUILLES
TOME 24 - 2012

**La reconstruction de la
collégiale Notre-Dame de
Dinant après le désastre
de 1227 : analyse
architecturale des parties
orientales (1230-1250)**

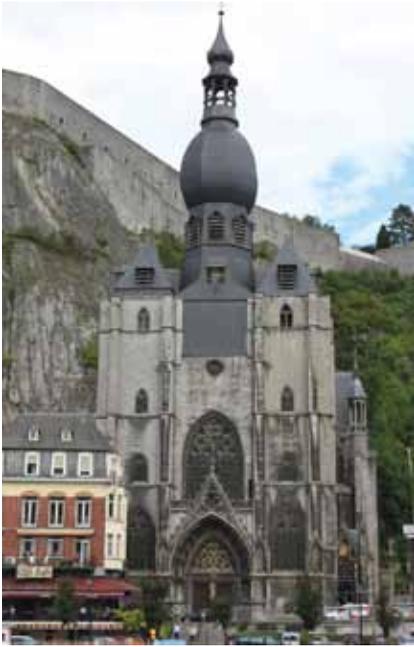
Fig. 1.- La façade occidentale de la collégiale couronnée de son clocher si emblématique.

Dressée au cœur de la ville de Dinant, blottie entre les deux obstacles naturels que sont la Meuse et un promontoire rocheux, la collégiale Notre-Dame impose aux passants sa silhouette particulière (fig. 1), esquissée par un clocher bulbeux établi entre ses deux tours de façade. Cette église succède à une collégiale antérieure, supposée romane, détruite en décembre 1227 par la chute d'un immense bloc détaché de la falaise proche. Le chœur et le transept actuels (fig. 2-3) sont les premières parties rebâties après le désastre, vers 1230-1250, suivies de près par la nef pense-t-on, dans la seconde moitié du XIII^e siècle. Au fil du temps, l'édifice fait l'objet de plusieurs transformations et ajouts importants : au XIV^e siècle, deux portails viennent compléter la nef ; au XV^e siècle, une chapelle est érigée à la jonction du déambulatoire et du bras sud du transept ; les voûtes, quant à elles, sont entièrement reconstruites après le sac de l'édifice orchestré par les troupes du duc de Bourgogne en 1466. Au XVI^e siècle enfin vient fleurir sur la façade occidentale le bulbe si emblématique, fierté des dinantais et symbole de la ville mosane. Endommagée à de nombreuses reprises depuis la fin du Moyen Âge, une longue et importante campagne de restauration est entamée durant la seconde moitié du XIX^e siècle, suivie de près par une deuxième campagne, beaucoup plus courte, suite aux déprédations engendrées par la Première Guerre mondiale. L'édifice est classé depuis le 21 avril 1941, pour son intérêt tant historique qu'archéologique, et est inscrit sur la liste du patrimoine immobilier exceptionnel de Wallonie.

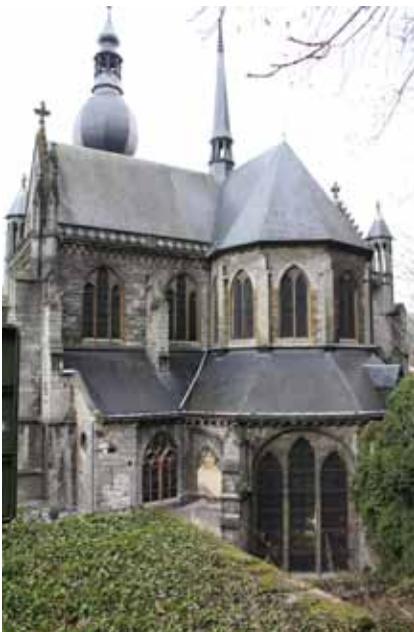
Fig. 2.- Le chevet de la collégiale, accolé au promontoire rocheux.

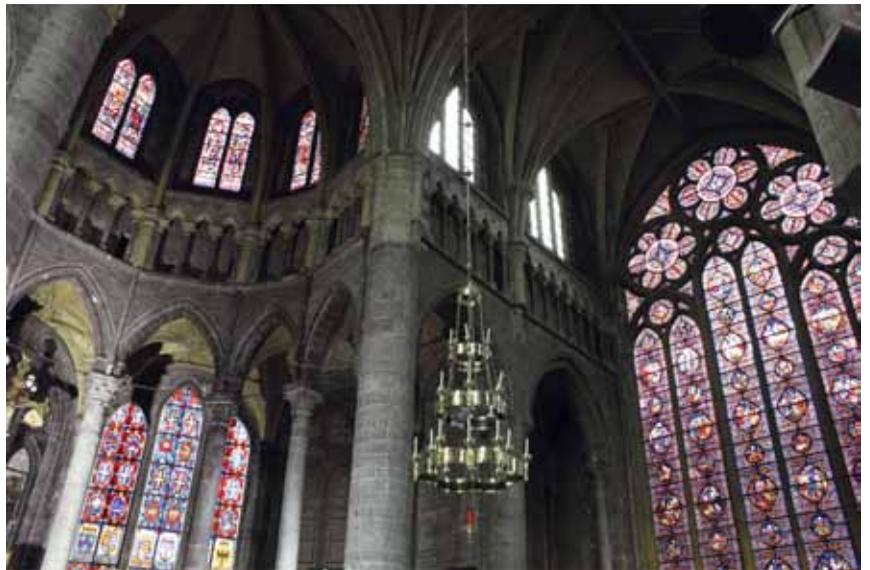
Fig. 3.- L'intérieur du chœur et du transept de la collégiale.

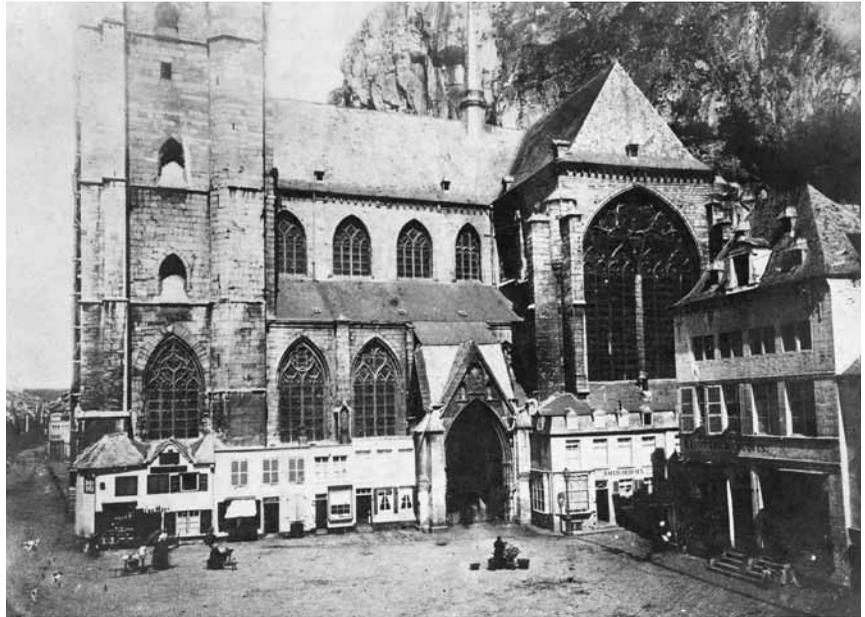
Fig. 8.- Le flanc sud de la collégiale au début des travaux de restaurations, vers 1860. En dessous de la grande baie de Pierre Bellart sont visibles les habitations de particuliers qui disparaîtront au fur et à mesure de l'avancement du chantier. En outre, l'édifice n'a pas encore fait l'objet d'ajouts néo-gothiques.
© KIK-IRPA, Bruxelles.

La photographie connue la plus ancienne de la collégiale illustre le côté sud du bâtiment (fig. 8) ; la présence d'échafaudages devant la façade occidentale tendrait à dater la prise de ce cliché dans les années 1860²⁶. Le peintre et photographe belge Armand Dandoy nous a également livré quelques photographies du porche sud de l'édifice, prises en 1869 (fig. 9)²⁷. Les Archives de l'État à Namur détiennent quelques clichés de moulages d'éléments de décor, effectués lors de restaurations, mais ils ne sont malheureusement pas datés²⁸. Enfin, les Archives de la Commission royale des Monuments, Sites et Fouilles conservent une série de photographies très intéressantes prises pendant les restaurations, elles aussi non datées²⁹.

Lors de l'invasion allemande de 1914, les charpentes de l'église prennent feu et se consomment intégralement¹³⁹. L'occupation ne permet pas, dans un premier temps, d'entreprendre de grands travaux de restauration, et une charpente provisoire (fig. 26) est donc posée l'année suivante¹⁴⁰. Une fois l'Armistice de 1918 signé et les territoires rendus aux autorités belges, la décision est rapidement prise de restaurer l'édifice, opération qui se déroule jusqu'en 1924¹⁴¹. La collégiale fait alors l'objet de nombreux débats entre les partisans d'une restauration conforme à l'état d'avant-guerre et ceux optant pour une « gothicisation » du bâtiment par l'ajout d'éléments pittoresques, tels des pinacles ou des garde-corps¹⁴². La campagne qui suit et accompagne ces débats est confiée aux architectes Chrétien Veraart et Ernest Richir¹⁴³. Les charpentes sont alors reconstruites et plusieurs éléments sont ajoutés au transept, à savoir une chaufferie rectangulaire et un édifice polygonal abritant un orgue, tous deux au nord, deux pignons ornés chacun d'un triplet aveugle, un garde-corps à quadrilobes ajourés, des pinacles et deux clochetons, un sur chaque tourelle d'escalier (fig. 27). Le seuil des trois baies du pignon nord est également abaissé de plus d'un mètre¹⁴⁴. L'aspect extérieur du bâtiment se trouve ainsi fortement modifié par rapport à ce qu'il était au milieu du XIX^e siècle (fig. 8).

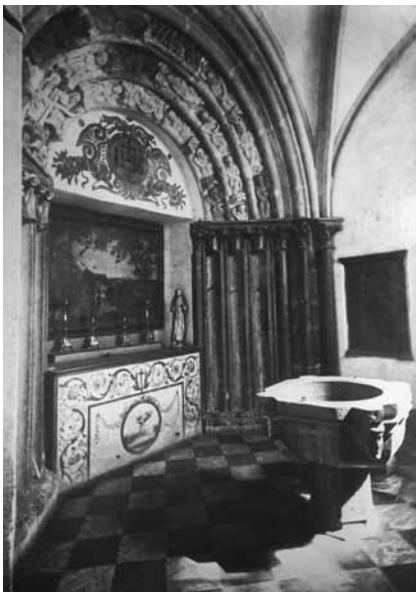
Fig. 9.- Photographie du portail du baptistère prise par Armand Dandoy en 1869. Les colonnes des piédroits ont disparu ; celles visibles aujourd'hui sont des restaurations du XIX^e siècle.
© KIK-IRPA, Bruxelles.

Dans le baptistère, toutes les colonnes monolithes des piédroits ont été remplacées (fig. 9)¹³³ et quelques chapiteaux ont été ravalés. Le portail (fig. 24) a été muré à une époque indéterminée, probablement au XIX^e siècle, à en juger par les techniques de taille.

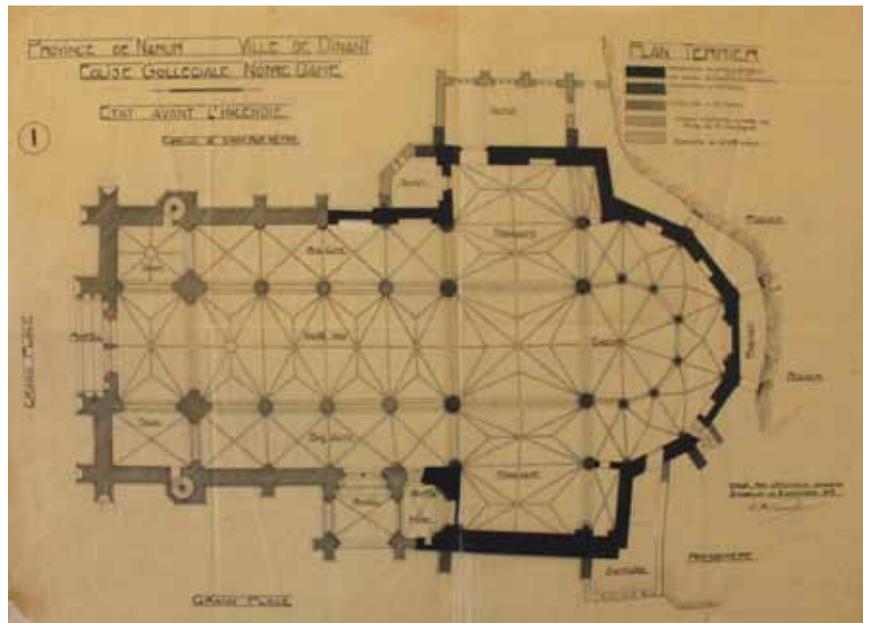
Fig. 10.- Plan de la collégiale.
 © Liège, Centre d'Archives et de
 Documentation de la C.R.M.S.F., fonds
 de la C.R.M.S.F., dossier « Dinant 1.1 ».

Les plans et les élévations de la collégiale réalisés par les architectes restaurateurs aux XIX^e et XX^e siècles (fig. 10-11) sont actuellement conservés aux Archives de la Commission royale des Monuments, Sites et Fouilles³⁰, aux Archives générales du Royaume³¹ ainsi qu'à l'hôtel de ville de Dinant³². Sur ces précieux relevés figurent parfois l'état antérieur de certains éléments aujourd'hui profondément transformés ou disparus.

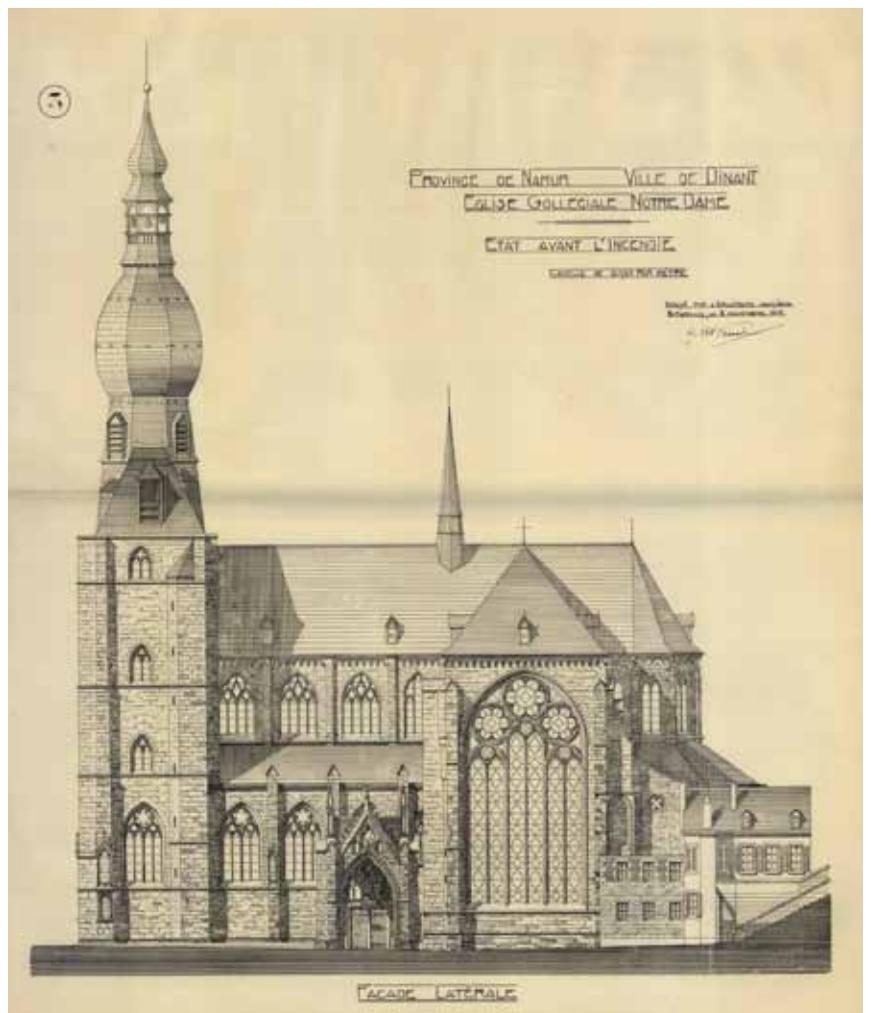
Fig. 11.- Élévation du flanc sud de la
 collégiale.
 © Liège, Centre d'Archives et de
 Documentation de la C.R.M.S.F., fonds
 de la C.R.M.S.F., dossier « Dinant 1.1 ».

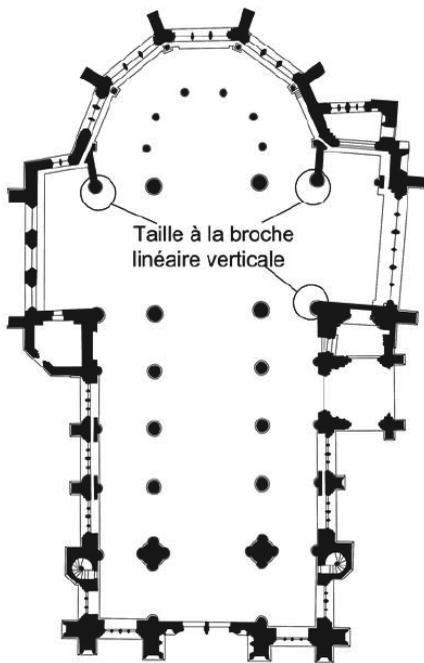
Fig. 12.- Plan au sol de la collégiale avec la localisation de la taille à la broche linéaire verticale, telle qu'observée par Frans Doperé et Mathieu Piavaux.

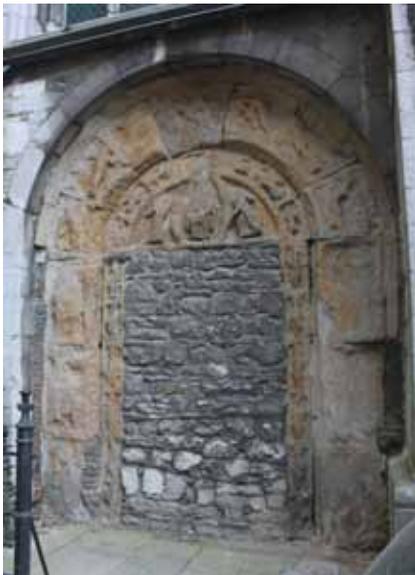
Fig. 13.- Le portail nord, daté vers 1175. Cet élément de l'ancienne collégiale est réemployé dans l'actuelle nef.

L'ancien portail roman (fig. 13) incorporé dans le mur nord de la nef actuelle constitue la preuve que des travaux voient le jour sur le site durant la seconde moitié du XII^e siècle⁸⁷, mais bien qu'ayant fait couler beaucoup d'encre, les dates et l'ampleur exactes de ces derniers demeurent encore inconnues⁸⁸. Si l'hypothèse avancée par Frans Doperé et Mathieu Piavaux s'avérait correcte⁸⁹, elle pourrait partiellement compléter nos connaissances sur la question⁹⁰.

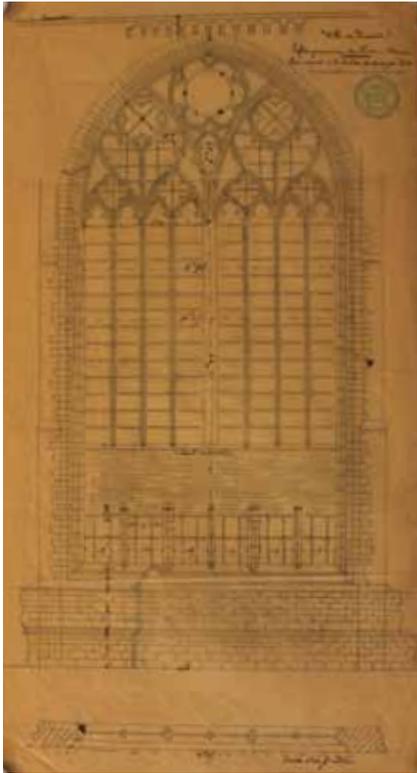
Fig. 14.- Relevé de Van Assche de l'ancienne baie du pignon sud du transept, œuvre de Pierre Bellart réalisée à la fin du XV^e siècle.

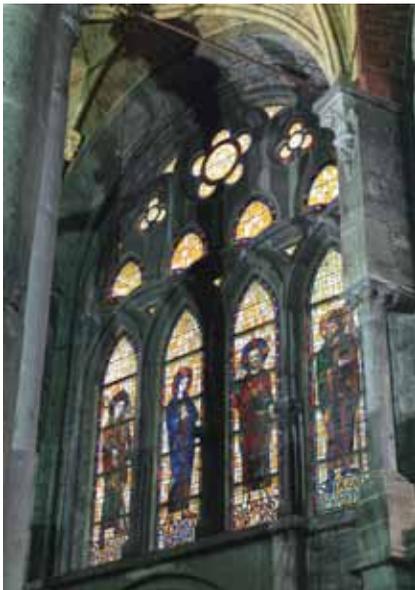
Fig. 15.- Le remplage de la baie axiale du déambulatoire, dessiné par Van Ysendyck.
© Antoine Baudry.

À la mort de Schoonejans en 1865, la direction des travaux est confiée à l'architecte Jules-Jacques Van Ysendyck. Le peu de documents conservés signés de sa main ne permet malheureusement pas de se faire une idée précise des opérations effectuées par ses soins. Les remplages fantaisistes de la baie axiale du déambulatoire (fig. 15), composés de plusieurs arcs en plein cintre entrecroisés surmontés de motifs géométriques ajourés, ont été dessinés par l'architecte en personne et installés lorsque le comblement, datant probablement des Temps modernes, a été enlevé¹¹⁵. Il est possible que la baie nord du déambulatoire, partageant des analogies évidentes avec l'exemple précédent (fig. 16), ait également été restaurée par cet homme.

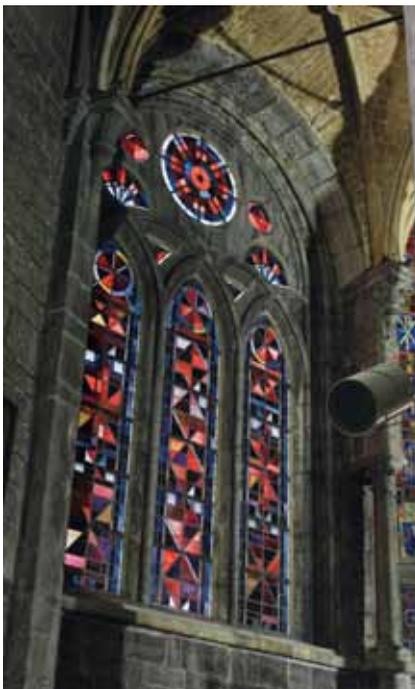
Fig. 16.- Le remplage de la baie nord du déambulatoire, éventuellement dessiné par Van Ysendyck également.
© Antoine Baudry.

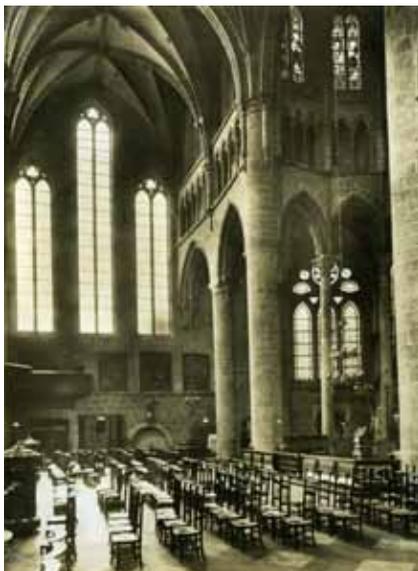
Fig. 17.- Les trois baies du pignon nord, avant l'abaissement de leurs seuils dans les années 1920.

Le bras nord, quant à lui, a été relativement épargné par rapport au bras sud ; seuls deux contreforts et un mur ont été entièrement refaits et les remplages des trois hautes baies du pignon ont vraisemblablement été remaniés, sans qu'il soit toutefois possible de pouvoir distinguer clairement ces opérations (fig. 17). Les remplages de l'unique baie de la chapelle nord ont, quant à eux, été entièrement refaits¹²¹.

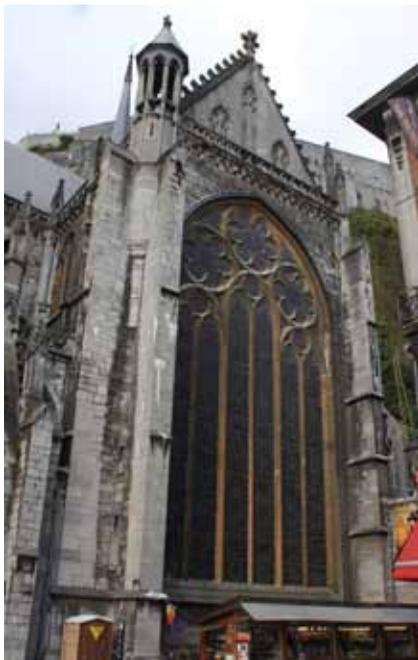
Fig. 18.- La grande baie du pignon sud, entièrement composée par Van Assche.

Le bras sud du transept est la partie de l'édifice la plus restaurée. La plupart de ses murs de sous-bassement et de ses contreforts ont en effet été fortement ou totalement reparamentés. Van Assche, désireux de supprimer tous les éléments qu'il jugeait postérieurs au XIII^e siècle, projeta de démolir la grande baie flamboyante de Pierre Bellart (fig. 14), afin de reconstruire un triplet, selon le modèle du pignon nord (fig. 17), mais ceci fut rejeté par la Commission royale des Monuments¹¹⁸. Toutefois, lors de la phase de restauration visant à dégager les murs extérieurs de toutes les maisons qui s'y étaient accolées au fil du temps (fig. 8)¹¹⁹, la démolition de l'immeuble Raulin attenant au bras sud du transept révéla la présence de cinq meneaux, sous le seuil de la baie flamboyante (fig. 14)¹²⁰. Van Assche, supposant qu'il s'agissait des meneaux originaux (ce qui est aujourd'hui impossible à vérifier puisqu'il les supprima par la suite), décida alors de détruire l'œuvre de Bellart et de reconstruire, sur base de ce qu'il venait de découvrir, une grande baie (fig. 18), en parfaite adéquation avec sa vision personnelle de l'architecture gothique du XIII^e siècle.

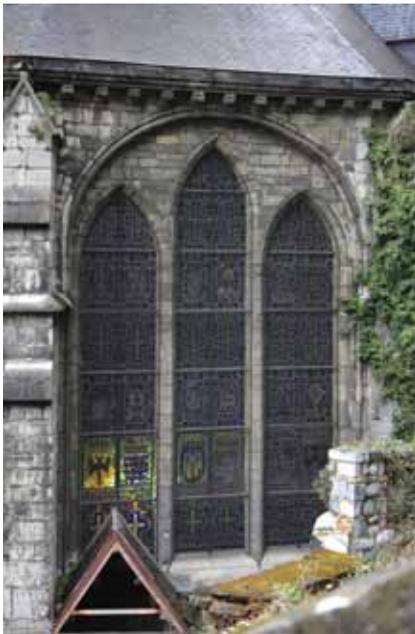
Fig. 20.- L'unique baie des parties orientales conservant encore l'intégralité de son remplage médiéval.
© Antoine Baudry.

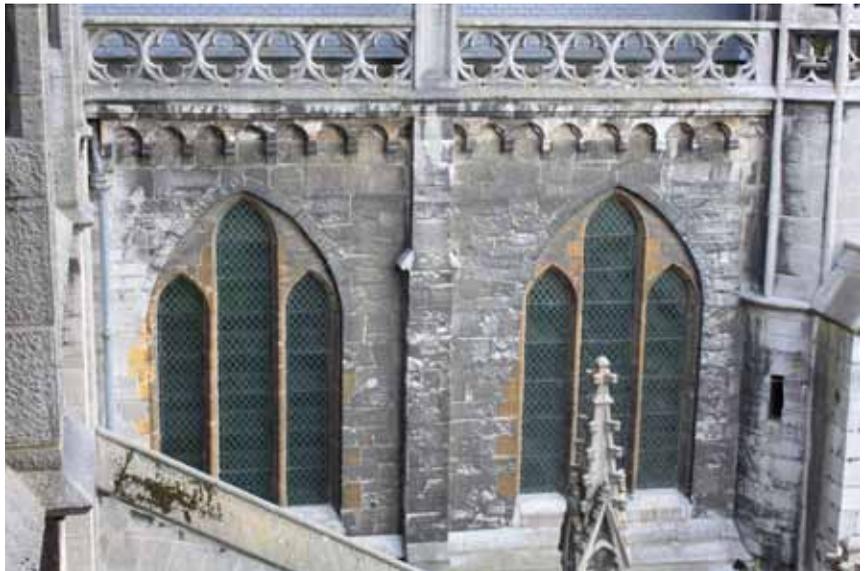
Fig. 19.- Les parties hautes du mur occidental du bras sud du transept.
© Antoine Baudry.

Les baies supérieures et la frise d'arcature des deux bras de transept (fig. 19) ont été retouchées¹²² mais, là aussi, il n'a pas été possible de déterminer sans ambiguïté les parties originelles des parties restaurées, les techniques de taille de ces deux époques étant très proches et recouvertes par une croute de pollution. Les archives nous renseignent toutefois que leurs formes primitives ont été respectées¹²³.

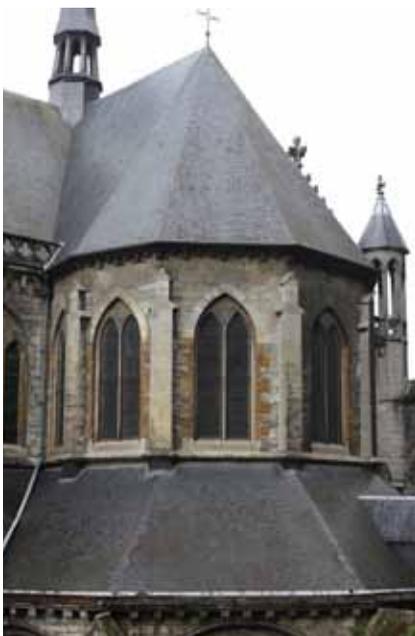
Fig. 21.- Les parties hautes du sanctuaire, abondamment restaurées en 1876-77.
© Antoine Baudry.

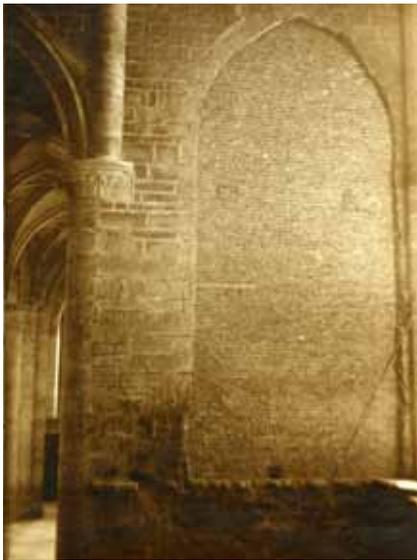
Fig. 22.- L'arc du mur occidental du bras nord du transept, avant son ouverture par Van Assche.

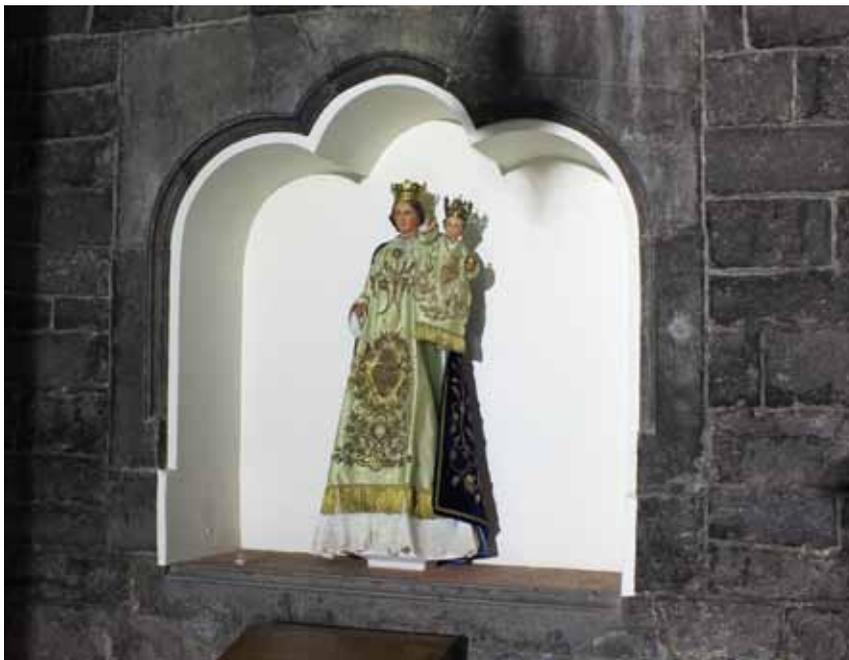
Fig. 23.- Une des trois niches néo-gothiques du déambulatoire.

Les plinthes, les marches et quelques murs de sous-bassement du déambulatoire ont été abondamment, voire totalement, refaits, de même que les bases de l'enfeu situé dans cette partie de l'édifice. Les trois niches trilobées des murs de sous-bassement ont, quant à elles, été créées de toutes pièces (fig. 23)¹³², probablement pour rompre la « muralité » des sous-bassements. Elles étaient auparavant décorées de motifs géométriques peints, mais cette polychromie a malheureusement été remplacée au début de l'année 2011 par un grossier badigeon blanc.

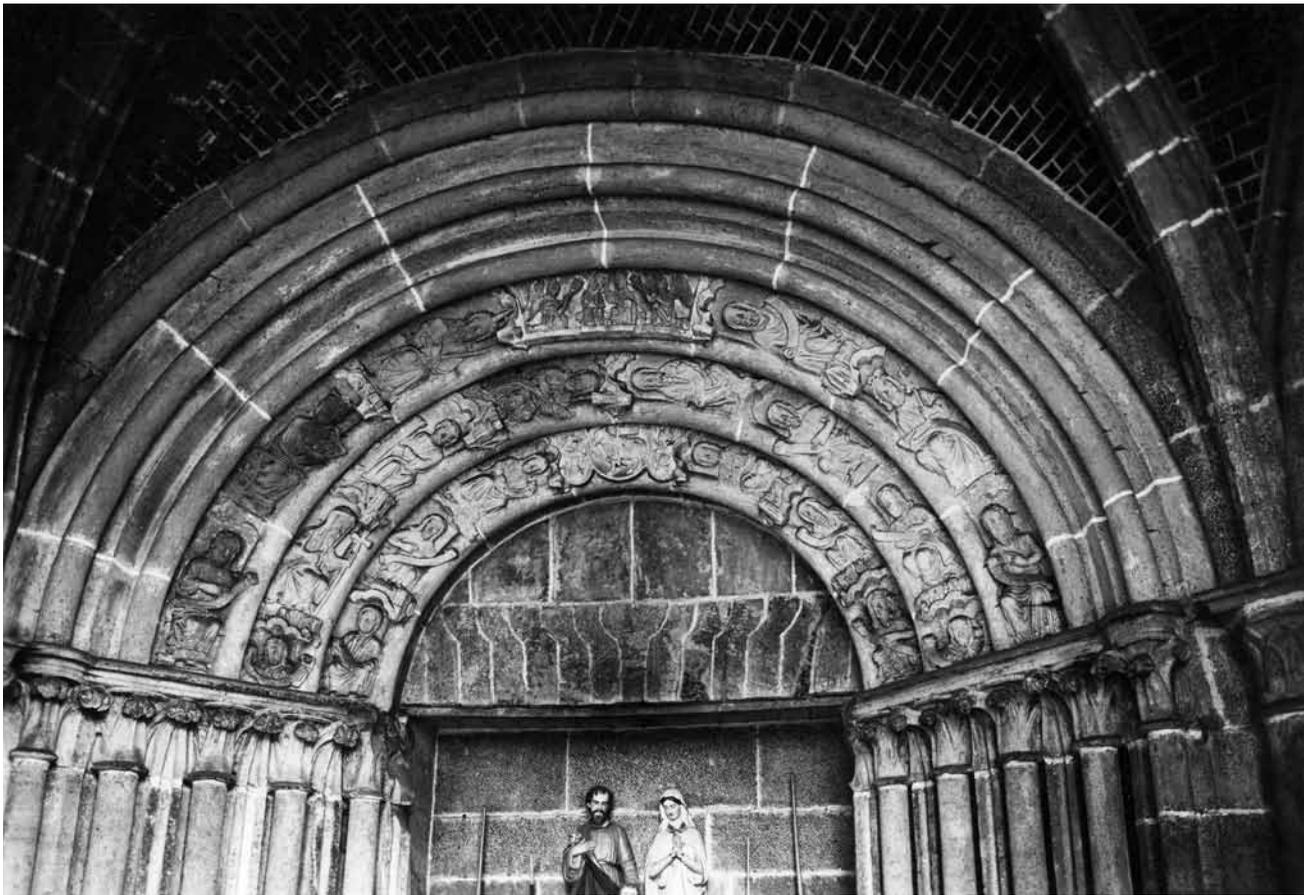
Fig. 24.- Le portail du baptistère, daté vers 1240.
© KIK-IRPA, Bruxelles.

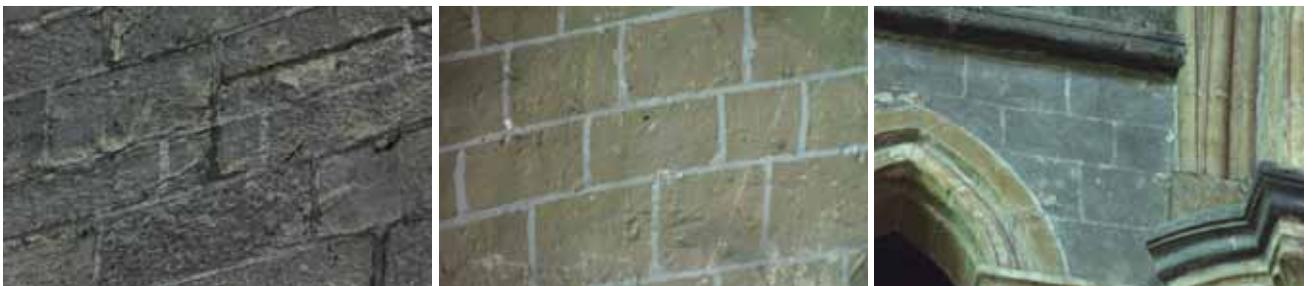
Fig. 25.- Les différents faux appareils peints présents dans les parties orientales : joints blancs sur pierre nue (parties basses), joints blancs sur fond jaune (fenêtre bouchée de la chapelle des Reliques) et joints blancs sur fond bleu (arcatures du triforium).
© Antoine Baudry.

Plusieurs enduits ornés de faux appareils peints sont visibles à l'intérieur de l'édifice (fig. 25)¹³⁷. Ces réalisations sont difficilement datables, mais il est possible, sans que cela soit certain, qu'ils aient été effectués lors des restaurations du XIX^e siècle car l'édifice était alors échafaudé jusqu'aux voûtes¹³⁸.

¹³⁷ Les arcatures et le mur de fond du triforium sont décorés d'un faux appareil peint composé de joints blancs sur une trame bleue. En certains endroits des parties basses du chœur, de faux joints blancs ont été peints directement sur la pierre nue. Enfin, la baie murée de la chapelle des Reliques est ornée d'un faux appareil de joints blancs sur fond jaune.

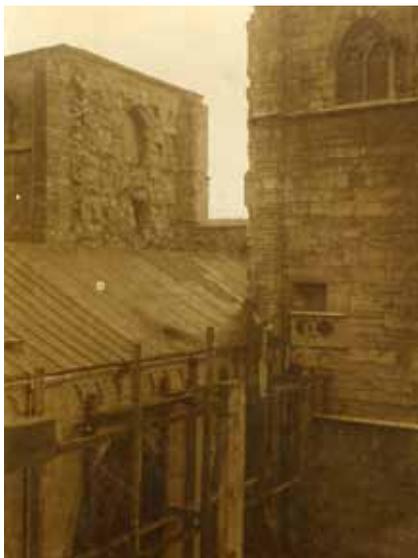
Fig. 26.- La charpente provisoire, posée en 1915.

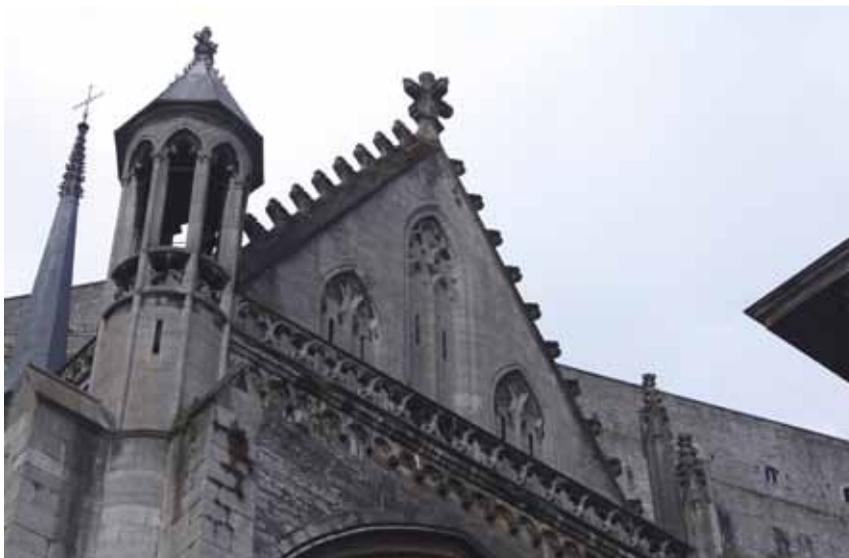
Fig. 27.- Détail du couronnement néo-gothique du pignon sud du transept, installé dans les années 1920.

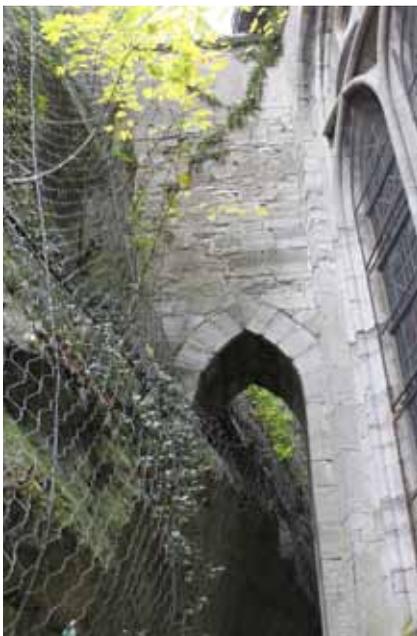
Fig. 28.- Un des trois contreforts du chevet s'appuyant sur le promontoire rocheux.

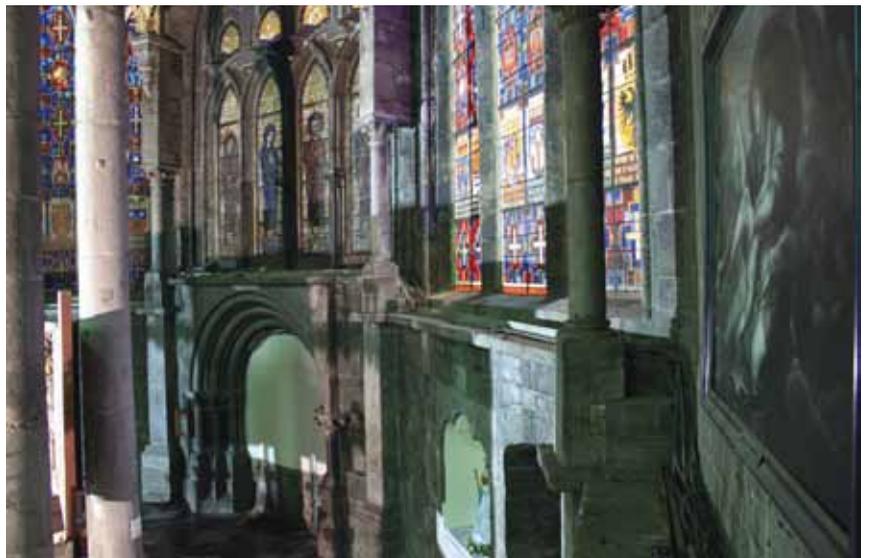
Fig. 29.- Vue générale du déambulatoire de la collégiale depuis la coursière basse.
© Antoine Baudry.

Les pans orientaux du déambulatoire sont percés de cinq baies dont les seuils reposent sur une coursière basse (fig. 29). La travée axiale est ornée d'un enfeu à plusieurs voussures en plein cintre, soutenues par fines colonnettes (fig. 30). Deux portes, aménagées au sud de cet enfeu, permettent l'accès au chevet et à la sacristie. Des pilastres séparent chaque travée du déambulatoire. À hauteur de la coursière basse, ils se prolongent par des colonnettes soutenant des contreforts intérieurs, eux-mêmes couronnés par des culots. Les murs des deux travées occidentales sont percés, eux, d'un petit arc en plein cintre s'ouvrant sur les chapelles orientées du transept.

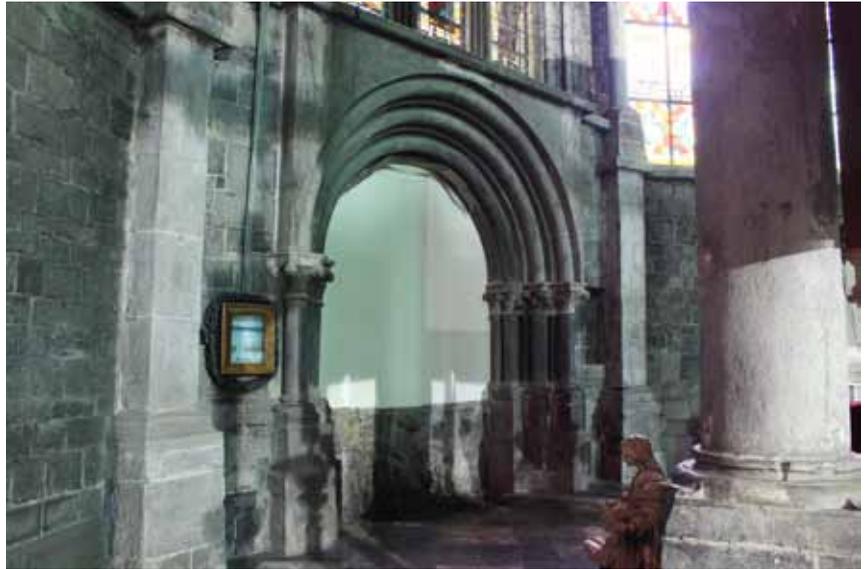
Fig. 30.- L'enfeu axial du déambulatoire, qui servait éventuellement autrefois à exposer les reliques de saint Perpète.
© Antoine Baudry.

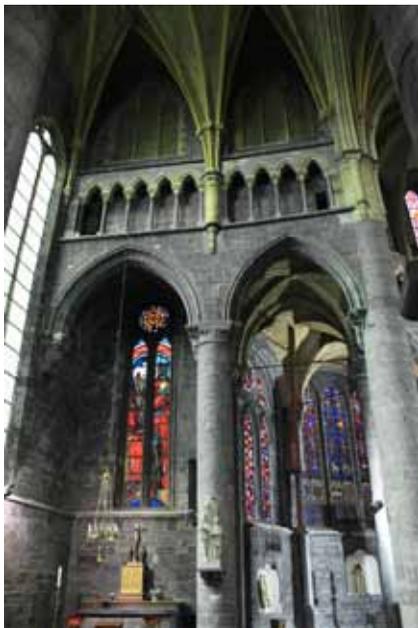
Fig. 31.- Élévation du mur oriental du bras nord du transept. Les baies supérieures demeurent étrangement aveugles et l'analyse des maçonneries extérieures tend à prouver qu'elles furent conçues ainsi au XIII^e siècle.
© Antoine Baudry.

L'élévation du sanctuaire et du transept est similaire, à quelques différences près. Elle se structure en trois niveaux : grandes arcades, triforium et fenêtres hautes (fig. 31). Les grandes arcades brisées du sanctuaire

Le triforium (fig. 34) prend place entre deux bandeaux horizontaux moulurés. Chacune de ses travées comprend plusieurs colonnettes soutenant des arcs brisés aux écoinçons ajourés, aujourd'hui comblés. Elles sont séparées entre elles par des colonnes semi-circulaires engagées supportant la retombée des voûtes. À l'est, ces colonnes sont amorties par des culots et, à l'ouest, elles reposent sur les tailloirs des chapiteaux des grandes arcades. Ces colonnes sont accolées à des contreforts intérieurs (fig. 35), empêchant ainsi le passage direct d'une travée à l'autre, la circulation devant s'effectuer par les combles. Le mur sous-appui des fenêtres hautes prolonge vers le haut le mur de fond du triforium, dégagant ainsi une coursière haute dépourvue de passage entre les travées. Les fenêtres des deux travées nord-est sont murées (fig. 31).

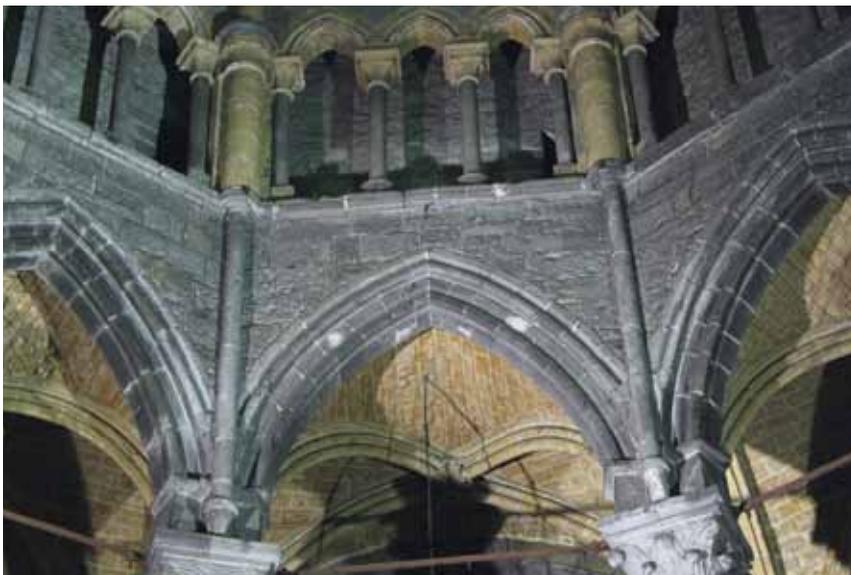
Fig. 32.- Les écoinçons des grandes arcades du sanctuaire. De fines colonnettes prolongent les colonnes des grandes arcades jusqu'au triforium.
© Antoine Baudry.

reposent sur de menues colonnes, dont les socles ont des hauteurs variables, alors que celles du transept s'appuient sur de robustes colonnes libres ou engagées¹⁵⁴. Dans le chœur, des colonnettes prolongent les colonnes du sanctuaire jusqu'au triforium (fig. 32). Une coursière basse parcourt l'ensemble du transept et de ses chapelles, et se poursuit dans la nef et le déambulatoire. Dans le bras sud, ses angles sont supportés par des colonnettes accolées aux murs de sous-bassement. Les murs occidentaux du transept sont ouverts par une haute baie brisée, celle du bras sud ayant des proportions réduites dues à la présence du portail du baptistère. La chapelle des Reliques est percée de deux arcs en plein cintre : l'un, à l'est, donne sur la chapelle de la Compagnie des Anglais ; l'autre, au sud, est comblé (fig. 33). Sa voûte repose sur des culots et des colonnettes prenant appui sur la coursière. La chapelle du bras nord ne dispose que d'une étroite baie en plein cintre donnant sur le rocher ; sa voûte d'ogives est entièrement soutenue par des culots. Un enfeu abritant la tombe de Gérard Blanmostier¹⁵⁵ est aménagé dans le mur du pignon nord, à proximité de cette chapelle.

Reliques (taillée à la gradine sans traitement ultérieur), composées d'une succession de plusieurs tambours aux hauteurs aussi impressionnantes qu'irrégulières (fig. 33)¹⁷⁸. Les colonnettes du sanctuaire forment le troisième groupe ; taillées finement à la broche, elles se divisent en une succession de petits tambours irréguliers (fig. 32).

Les hauteurs d'assises des écoinçons adjacents sont toujours continues (fig. 32), ce qui indique que ces parties étaient réalisées dans un seul et même élan et donc, que deux grandes arcades adjacentes étaient élevées conjointement. La dernière assise est continue sur la quasi-totalité des sept travées du sanctuaire ; il s'agit d'une assise de réglage, destinée à égaliser la hauteur des écoinçons, pour ainsi pouvoir entamer l'édification du triforium.

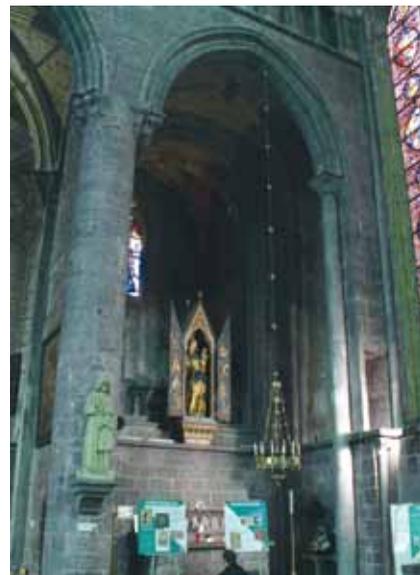
Fig. 33.- Vue générale de la chapelle des Reliques.
© Antoine Baudry.

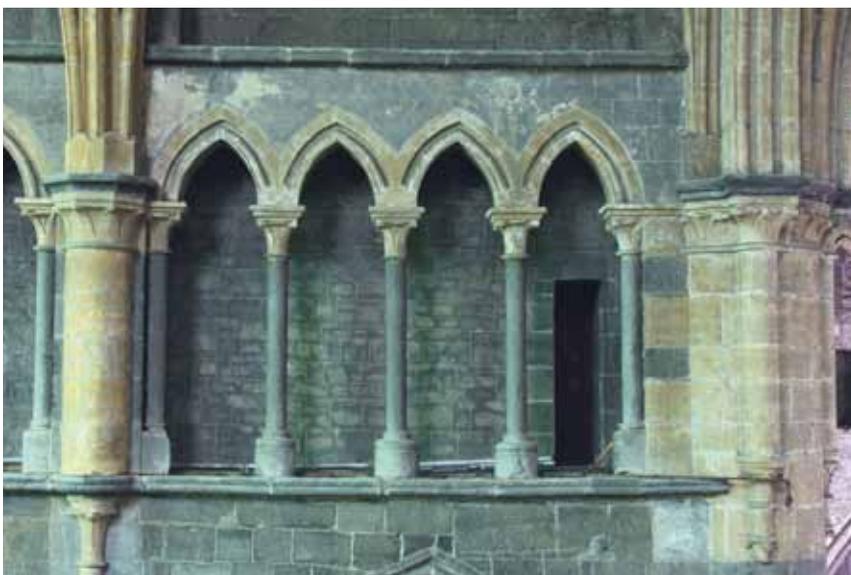
Fig. 34.- Le triforium du mur oriental du bras nord du transept.
© Antoine Baudry.

Les colonnes semi-circulaires engagées en calcaire lorrain se composent de plusieurs tambours de hauteur variable (fig. 34). Elles sont adossées à des contreforts intérieurs, dont les assises inférieures sont en calcaire de Meuse et les assises supérieures en calcaire lorrain (fig. 54). Dans le bloc de ces colonnes situé directement au-dessus du premier cordon mouluré sont façonnées les bases engagées qui soutiennent les colonnettes ; les bases libres, quant à elles, sont réalisées en calcaire de Meuse et taillées sur leur avers pour faciliter la circulation à l'intérieur du triforium. Toutes supportent des colonnettes monolithes en calcaire de Meuse posées en délit et couronnées par des chapiteaux en calcaire lorrain (fig. 34). Colonnnettes et chapiteaux soutiennent des arcs en calcaire lorrain dont les écoinçons, ajourés, sont aujourd'hui comblés par des briques et des moellons installés à une époque indéterminée. Le mur du triforium du chœur et des murs orientaux du transept est bâti en moellons de calcaire de Meuse et de grès (fig. 38), tandis que celui des murs occidentaux du transept est appareillé en calcaire de Meuse. Les chambranles, linteaux et contreforts situés dans les combles sont cependant tous réalisés en pierre de taille de part et d'autre. Le triforium est couvert de dalles de grès et de calcaire sommairement taillées, et disposées pour la plupart légèrement en biais.

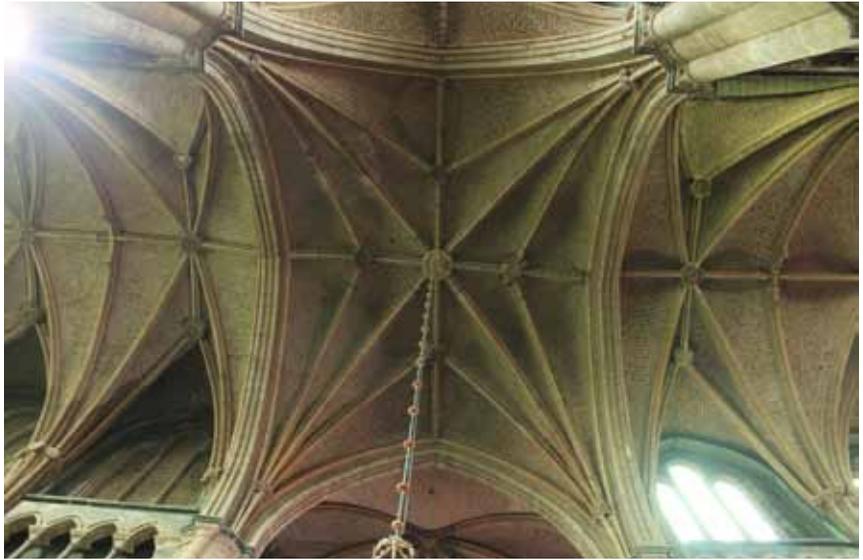
Fig. 36.- Les voûtes à liernes et tiercerons du transept, réalisées après l'incendie de 1466.

Les voûtes du transept sont à liernes et tiercerons et celle du sanctuaire à huit nervures (fig. 36). Les deux chapelles orientées et les sept travées du déambulatoire ont, quant à elles, des voûtes quadripartites (fig. 37). Considéré dans la bibliographie comme datant du XV^e siècle¹⁵⁶, cet ensemble sera envisagé plus en détail dans le chapitre suivant.

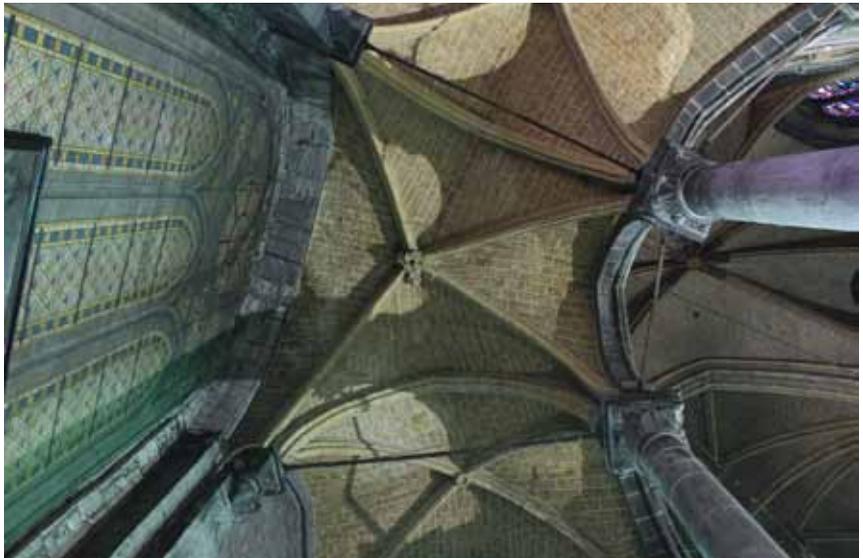
Fig. 37.- Les voûtes quadripartites du déambulatoire.

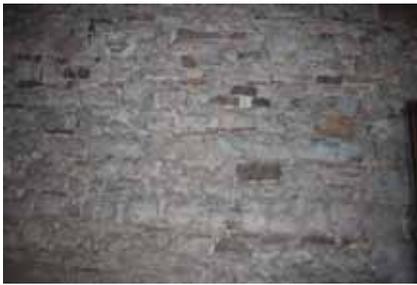
Fig. 38.- Les murs du triforium du chœur, bâtis en moellons.
© Antoine Baudry.

les encadrements des triplets du clair étage et du pignon nord, la frise d'arcature extérieure, quelques culots et archivoltes, ainsi que pour la sculpture monumentale du portail du baptistère. Enfin, il est intéressant de remarquer que le mur de fond du triforium du chœur et des murs orientaux du transept est réalisé avec des moellons de grès ponctués de paillettes de mica, un matériau vraisemblablement de provenance locale (fig. 38).

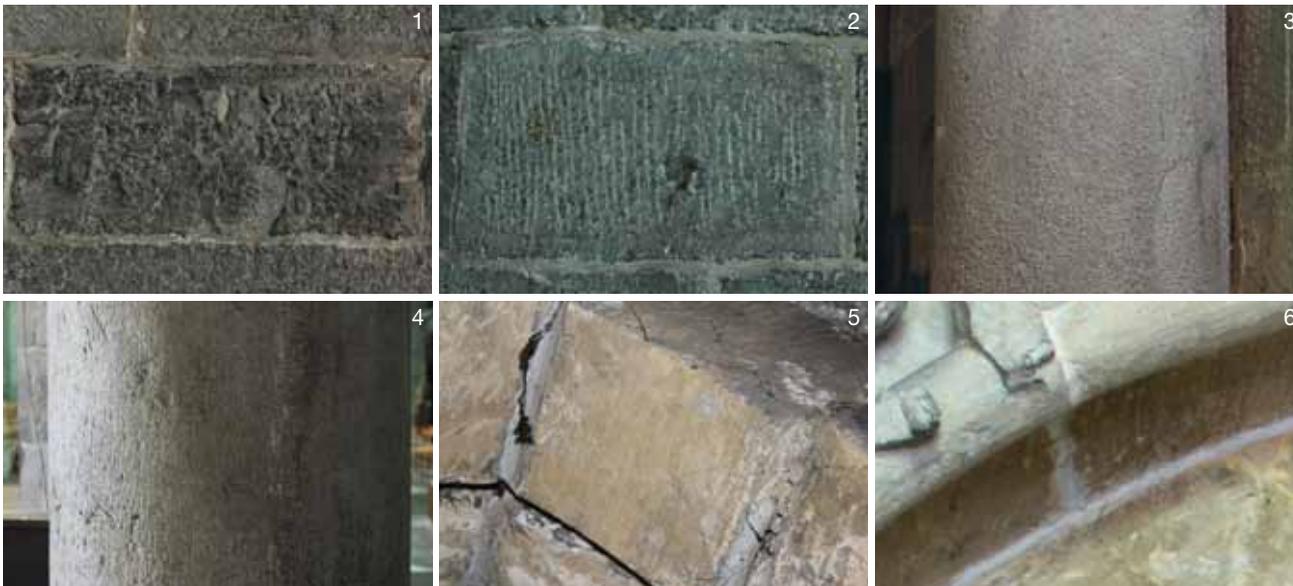
Fig. 39.- Les différentes techniques de taille que l'on retrouve sur les parements de la collégiale :

- 1) La broche aux gros éclats.
- 2) La broche linéaire verticale.
- 3) La broche fine.
- 4) La gradine.
- 5) Le ciseau sur calcaire lorrain.
- 6) La gradine sur calcaire lorrain.

La grande majorité des parements ordinaires est taillée à la broche aux gros éclats (fig. 39) et arbore des ciselures périphériques oscillant entre 2 et 3 cm, conformément à ce que l'on observe sur d'autres sites religieux mosans du XIII^e siècle¹⁶⁴. Ponctuellement, le ciseau est utilisé pour mieux égaliser la surface de parement, une pratique elle aussi courante dans la région dès le XIII^e siècle¹⁶⁵.

Quelques maçonneries ont été façonnées à la broche linéaire verticale. Cette technique (fig. 39), employée de manière très localisée (fig. 40), ne se retrouve que sur les parements ordinaires des quatorze premières assises de la colonne engagée du mur occidental du bras sud du

La plupart des maçonneries fines ont reçu une taille de finition plus soignée, toujours à l'aide d'une broche laissant ici une multitude de petits impacts punctiformes¹⁶⁷ (fig. 39). Cette taille fine est employée pour les colonnettes du triforium, les pilastres du déambulatoire, l'ensemble des cordons, des corbeaux, des remplages, des nervures et des archivoltes ainsi que pour la grande majorité des bases de l'édifice. Tous les chapiteaux, culots et tailloirs sont également taillés selon cette technique, souvent en combinaison avec le ciseau. La taille fine à la broche était en usage sur les maçonneries fines entre le XIII^e et le XV^e siècle¹⁶⁸ ; à Dinant, la largeur de la ciselure périphérique des éléments susmentionnés¹⁶⁹, d'environ 3 cm, est caractéristique du XIII^e siècle¹⁷⁰.

La gradine (fig. 39) n'a été employée que pour réaliser les tambours et les bases des six colonnes du sanctuaire, les colonnettes de l'enfeu, du déambulatoire, du bras sud du transept, de la chapelle des Reliques et du portail du baptistère, ainsi que pour façonner deux bases situées sur la coursière basse de cette même chapelle (fig. 40). Les colonnettes, à l'exception de celles de la chapelle des Reliques, ont la particularité d'avoir été ensuite polies. Bien que très peu utilisée dans l'architecture gothique de la région mosane, la gradine est utilisée sur des éléments datés entre 1200 et 1250¹⁷¹, notamment à l'abbaye de Villers IIIB, l'abbaye d'Aulne, l'aile orientale de l'abbaye de Val-Saint-Lambert, l'abbaye de Grand-Pré, la basilique Notre-Dame de Walcourt¹⁷² ou encore, dans le transept de l'église Saint-Lambert de Bouvignes. La collégiale permet donc d'allonger sensiblement la courte liste d'exemples mosans où cet outil a été identifié. À l'exception de la colonne engagée du bras sud

Tous les parements en calcaire lorrain sont marqués par le ciseau et ne portent aucune ciselure périphérique (fig. 39). Il faut toutefois rester prudent dans l'appréciation de ces observations car il est possible que, comme sur d'autres sites mosans, ces traces aient été laissées par les ripes utilisées par les restaurateurs pour gratter les enduits et les peintures murales de l'édifice¹⁷⁴. Les voussures et le tympan du portail du baptistère constituent une exception car ils sont taillés à la gradine (fig. 39). Malheureusement, il n'existe pas encore à l'heure actuelle de chronologie pour les techniques de taille sur ce matériau¹⁷⁵.

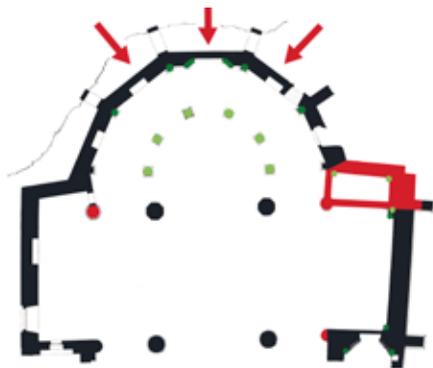
Fig. 40.- Plan au sol de la collégiale avec localisation des maçonneries taillées à la broche linéaire verticale (en rouge) et à la gradine (en vert clair et vert foncé pour les éléments polis). La moulure du chevet est indiquée par des flèches.

La présence de la taille à la broche linéaire verticale sur les supports bordant l'entrée du chœur, sur les parties hautes des murs et des contreforts de la chapelle des Reliques, ainsi que sur les parties basses de la colonne engagée du bras sud du transept (fig. 40), coïncide de manière troublante avec certaines irrégularités du plan du sanctuaire et du transept (fig. 10). Les colonnes bordant l'entrée du déambulatoire correspondent en effet au resserrement particulier de cette partie de l'édifice, qui confère à l'abside dinantaise une forme tout à fait inédite dans l'architecture gothique de la région²¹³. Le plan du bras sud du

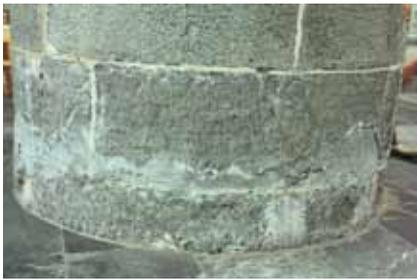
Fig. 42.- Les parties basses d'une des colonnes faisant la jonction entre le transept et la nef ; des traces de gradine ou de bréture sont systématiquement visibles sur les deux premières assises de ces éléments.

du transept vue précédemment, des coups de gradine ou de bréture nettement plus espacés et témoignant d'un outil possédant des dents beaucoup plus larges se retrouvent systématiquement sur les deux premières assises des colonnes faisant la jonction entre le transept et la nef (fig. 42)¹⁷³. Ces colonnes étant dépourvues de bases, nous supposons être en présence ici des traces de leur ravalement.

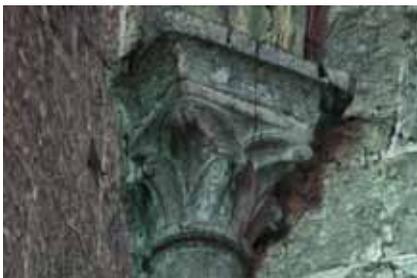
Fig. 44.- Un des culots de la chapelle des Reliques, jointif avec les murs voisins.

Les parements sont constitués de pierres de taille en moyen et grand appareil, posées en lit dans des assises de hauteur variable. Les sous-bassements ont une épaisseur d'environ 150 cm ; l'absence de sondage ne permet malheureusement pas de préciser leur nature interne. Leur épaisseur diminue logiquement au fur et à mesure de la progression verticale, atteignant 40-60 cm à hauteur du triforium¹⁷⁶. L'absence de chaînes d'angles harpées et de continuité dans les hauteurs d'assises entre deux éléments contigus semble indiquer que les murs étaient élevés indépendamment les uns des autres, travée par travée. Les chapiteaux et culots engagés sont taillés dans des blocs volumineux dont la partie postérieure est imbriquée dans l'épaisseur du mur (fig. 43). Les sept culots et chapiteaux situés dans les chapelles orientées du transept font cependant exception à la règle car ils sont jointifs avec le parement des murs (fig. 44).

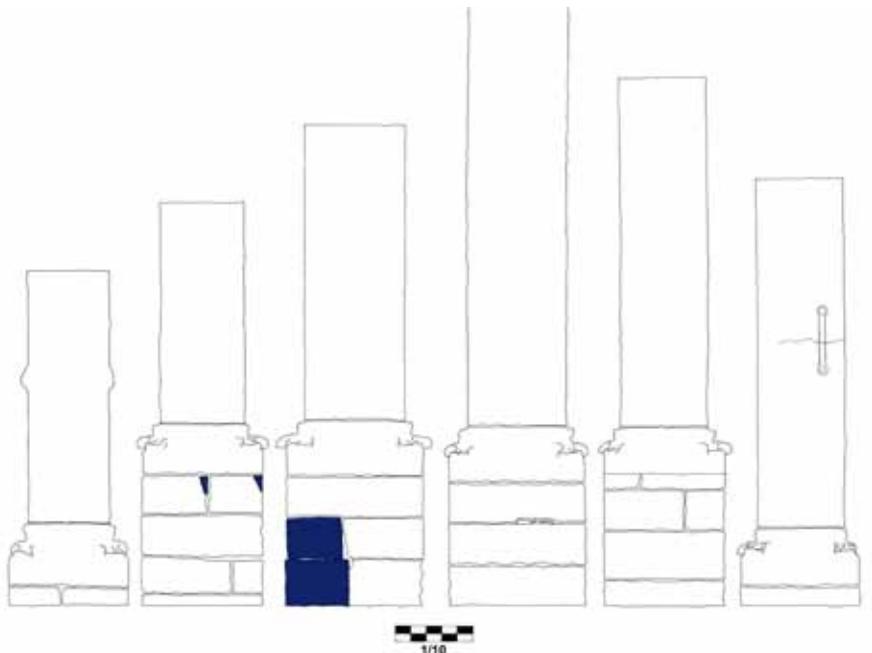
Fig. 46.- Relevé des socles, bases et des premiers tambours des six colonnes du sanctuaire. Les pierres restaurées sont figurées en bleu.
© Antoine Baudry.

Les six colonnes du sanctuaire (fig. 45) sont supportées par de hauts socles dont les hauteurs varient (fig. 46)¹⁷⁹. Elles sont constituées de

trois, quatre ou cinq tambours de hauteurs irrégulières¹⁸⁰ et posés en délit (fig. 46). Ces derniers sont taillés à la gradine, à l'exception de quelques tambours plus courts, intégrés dans les parties hautes de deux colonnes superposant étrangement neuf tambours, qui révèlent un travail de finition à la fine broche (fig. 47). Sur neuf des vingt-sept tambours taillés à la gradine se situent des tenons de bardage (fig. 46 et 48). Ces tenons fonctionnent par paires (les deux tenons d'une paire étant toujours diamétralement opposés) et sont positionnés dans la partie supérieure des tambours. Des agrafes, dont il ne reste aujourd'hui plus que les négatifs, ont été scellées sur plusieurs tambours pour les renforcer aux endroits où certaines fissures horizontales étaient apparues (fig. 46). Les deux colonnes s'élevant face à l'enfeu axial ont un diamètre de 64 cm, alors qu'il mesure environ 10 cm en moins pour les quatre autres.
