BULLETIN DE LA COMMISSION ROYALE
DES MONUMENTS, SITES ET FOUILLES
TOME 24 - 2012

**La reconstruction de la
collégiale Notre-Dame de
Dinant après le désastre
de 1227 : analyse
architecturale des parties
orientales (1230-1250)**

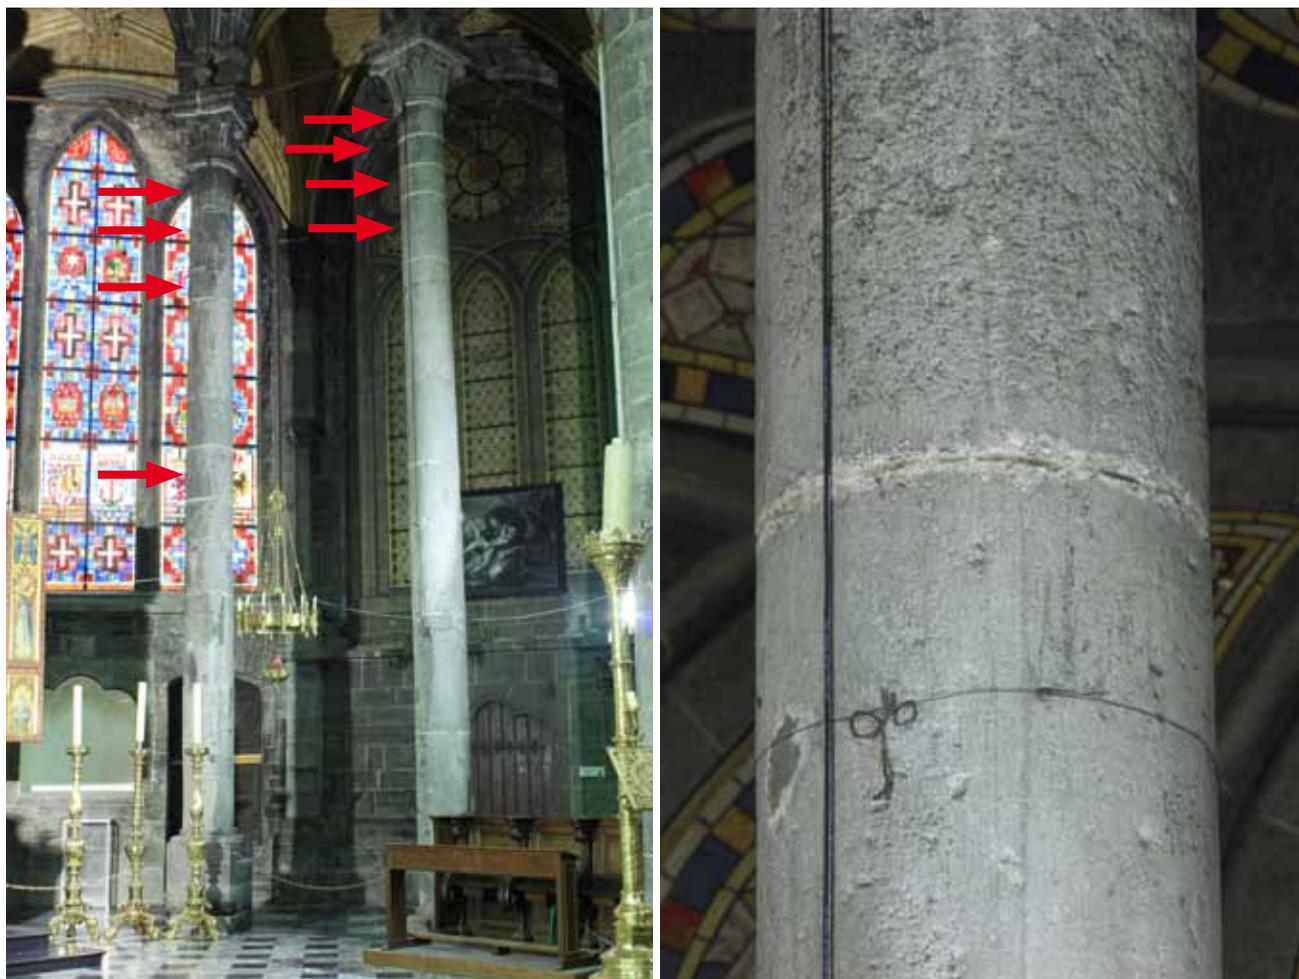
Fig. 47.- À gauche, indication des tambours taillés à la broche fine sur deux des six colonnes du sanctuaire. À droite, détail entre deux tambours ayant reçu un traitement différent (gradine et broche fine).

trois, quatre ou cinq tambours de hauteurs irrégulières¹⁸⁰ et posés en délit (fig. 46). Ces derniers sont taillés à la gradine, à l'exception de quelques tambours plus courts, intégrés dans les parties hautes de deux colonnes superposant étrangement neuf tambours, qui révèlent un travail de finition à la fine broche (fig. 47). Sur neuf des vingt-sept tambours taillés à la gradine se situent des tenons de bardage (fig. 46 et 48). Ces tenons fonctionnent par paires (les deux tenons d'une paire étant toujours diamétralement opposés) et sont positionnés dans la partie supérieure des tambours. Des agrafes, dont il ne reste aujourd'hui plus que les négatifs, ont été scellées sur plusieurs tambours pour les renforcer aux endroits où certaines fissures horizontales étaient apparues (fig. 46). Les deux colonnes s'élevant face à l'enfeu axial ont un diamètre de 64 cm, alors qu'il mesure environ 10 cm en moins pour les quatre autres.

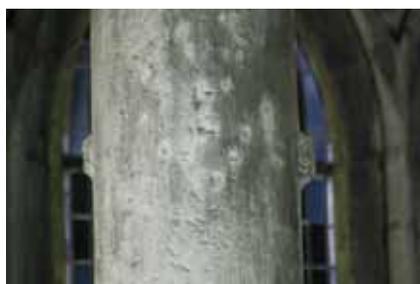
Fig. 48.- Les tenons de bardage, situés sur un des tambours taillés à la gradine des six colonnes du déambulatoire.

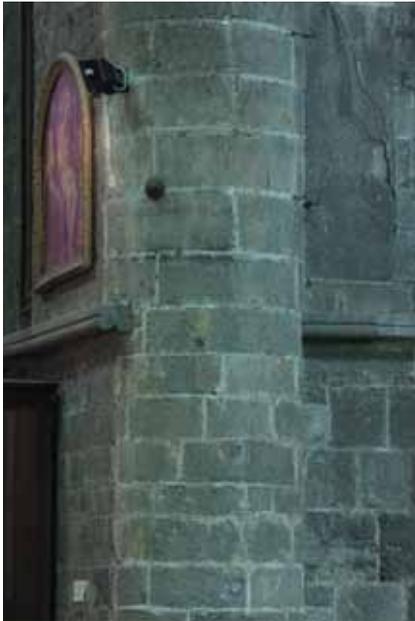
Fig. 50.- La colonne engagée du bras sud taillée à la broche linéaire verticale dans ses parties basses et, à la broche aux gros éclats, dans ses parties hautes. La différence de mise en œuvre entre ces parties est flagrante.
© Antoine Baudry.

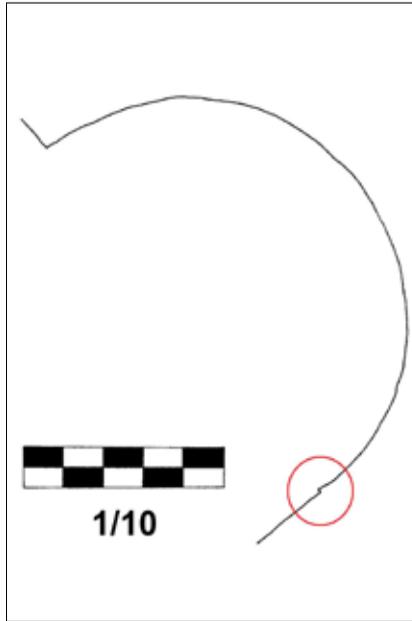
Fig. 51.- Plan au sol de la colonne engagée du bras sud du transept.
© Antoine Baudry.

variable. Celles taillées à la broche aux gros éclats ont des hauteurs d'assises d'environ 40 cm et des joints verticaux alignés une assise sur deux, alors que celles taillées à la broche linéaire verticale ont des hauteurs d'assises moitié moindres et des joints verticaux décalés de manière aléatoire (fig. 49). Cette différence de mise en œuvre s'observe particulièrement bien entre les parties basses et hautes de la colonne engagée du bras sud du transept, taillées chacune, pour rappel, selon une de ces deux techniques (fig. 50). La jonction entre ces deux procédés de construction est marquée par certaines irrégularités, qui affectent autant le plan que l'élévation de la colonne (fig. 51-52).

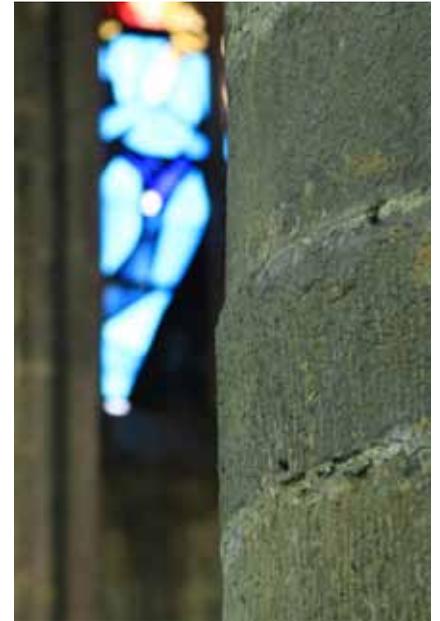
Fig. 52.- Décrochement dans l'élévation de la colonne engagée du bras sud du transept.
© Antoine Baudry.

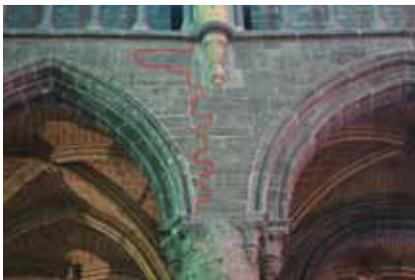
Fig. 53.- Les écoinçons adjacents des grandes arcades du mur oriental du bras sud du transept. La différence entre les parements taillés à la broche linéaire verticale et à la broche aux gros éclats est soulignée en rouge.
© Antoine Baudry.

Dans le transept, une coupure bien nette, faisant croire à une maçonnerie d'attente, existe entre les écoinçons adjacents des deux grandes arcades du mur occidental du bras sud (fig. 53), taillées de part et d'autre à la broche linéaire verticale et à la broche aux gros éclats.

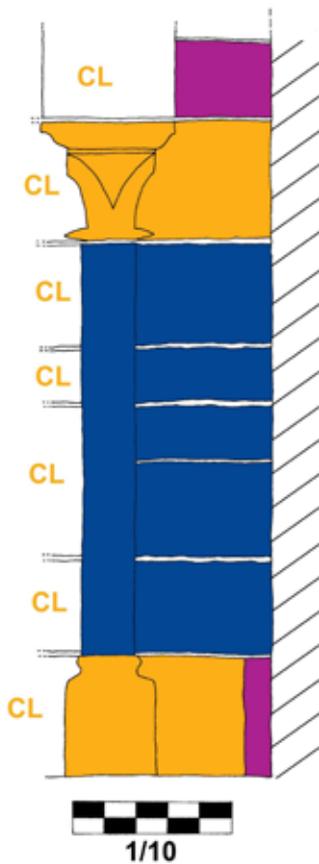
Fig. 54.- Relevé d'un des contreforts intérieur du triforium. Le calcaire de Meuse est figuré en bleu et le calcaire lorrain, en orange. Les pierres de la colonne engagée n'ayant pu être relevées précisément sont symbolisés par la mention « CL » (calcaire lorrain). Les enduits sur calcaire lorrain sont symbolisés en mauve.

Les colonnes semi-circulaires engagées en calcaire lorrain se composent de plusieurs tambours de hauteur variable (fig. 34). Elles sont adossées à des contreforts intérieurs, dont les assises inférieures sont en calcaire de Meuse et les assises supérieures en calcaire lorrain (fig. 54). Dans le bloc de ces colonnes situé directement au-dessus du premier cordon mouluré sont façonnées les bases engagées qui soutiennent les colonnettes ; les bases libres, quant à elles, sont réalisées en calcaire de Meuse et taillées sur leur avers pour faciliter la circulation à l'intérieur du triforium. Toutes supportent des colonnettes monolithes en calcaire de Meuse posées en délit et couronnées par des chapiteaux en calcaire lorrain (fig. 34). Colonnnettes et chapiteaux soutiennent des arcs en calcaire lorrain dont les écoinçons, ajourés, sont aujourd'hui comblés par des briques et des moellons installés à une époque indéterminée. Le mur du triforium du chœur et des murs orientaux du transept est bâti en moellons de calcaire de Meuse et de grès (fig. 38), tandis que celui des murs occidentaux du transept est appareillé en calcaire de Meuse. Les chambranles, linteaux et contreforts situés dans les combles sont cependant tous réalisés en pierre de taille de part et d'autre. Le triforium est couvert de dalles de grès et de calcaire sommairement taillées, et disposées pour la plupart légèrement en biais.

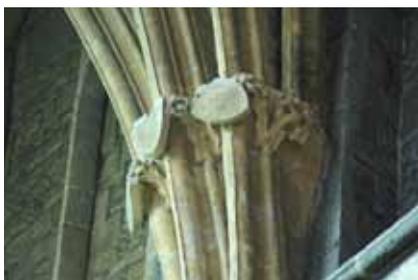
Fig. 55.- Un des nombreux tas-de-charge décorés, faisant la jonction entre le départ des nervures primitives et les restaurations de la fin du XV^e siècle.

Dans le transept, un changement dans la courbure et la composition des nervures permet de différencier clairement le départ des voûtes primitives des transformations de la fin du XV^e siècle (fig. 55). Le raccord entre ces deux phases est souligné par un élément sculpté, élargissant le tas-de-charge primitif prévu pour des voûtes quadripartites, pour ainsi offrir aux retombées des nouvelles voûtes augmentées de tiercerons une assise plus large et donc mieux adaptée à leurs besoins (fig. 55). Dans la chapelle des Reliques, le raccord entre ces deux époques est marqué par un changement de courbure et de matériau. En revanche, on observe que pour les arcs doubleaux de la croisée de transept, les voûtes de la chapelle orientée du bras nord du transept (fig. 56) et celles du chœur de la collégiale (fig. 37), aucun changement ou rupture n'est à signaler. Ces éléments, par ailleurs, s'intègrent tous harmonieusement avec leurs maçonneries environnantes, considérées à ce stade de l'analyse comme étant celles du XIII^e siècle.

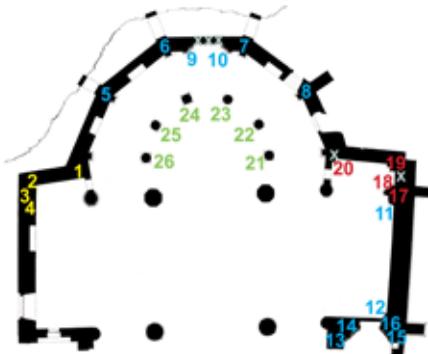
Fig. 58.- Plan au sol de la collégiale avec la localisation des différents chapiteaux. Les éléments restaurés sont figurés par une croix grise.

Les chapiteaux et les culots du chœur et du transept (fig. 58-59), considérés la plupart du temps comme stylistiquement très homogènes dans la bibliographie¹⁸¹, sont en réalité loin de l'être. Au bénéfice d'un inventaire exhaustif de l'ensemble du décor architectural des parties orientales réalisé récemment¹⁸², quatre typologies ont pu être distinguées sur base des motifs arborés, l'analyse technique ayant démontré, elle, une certaine homogénéité quant aux procédés de façonnage.

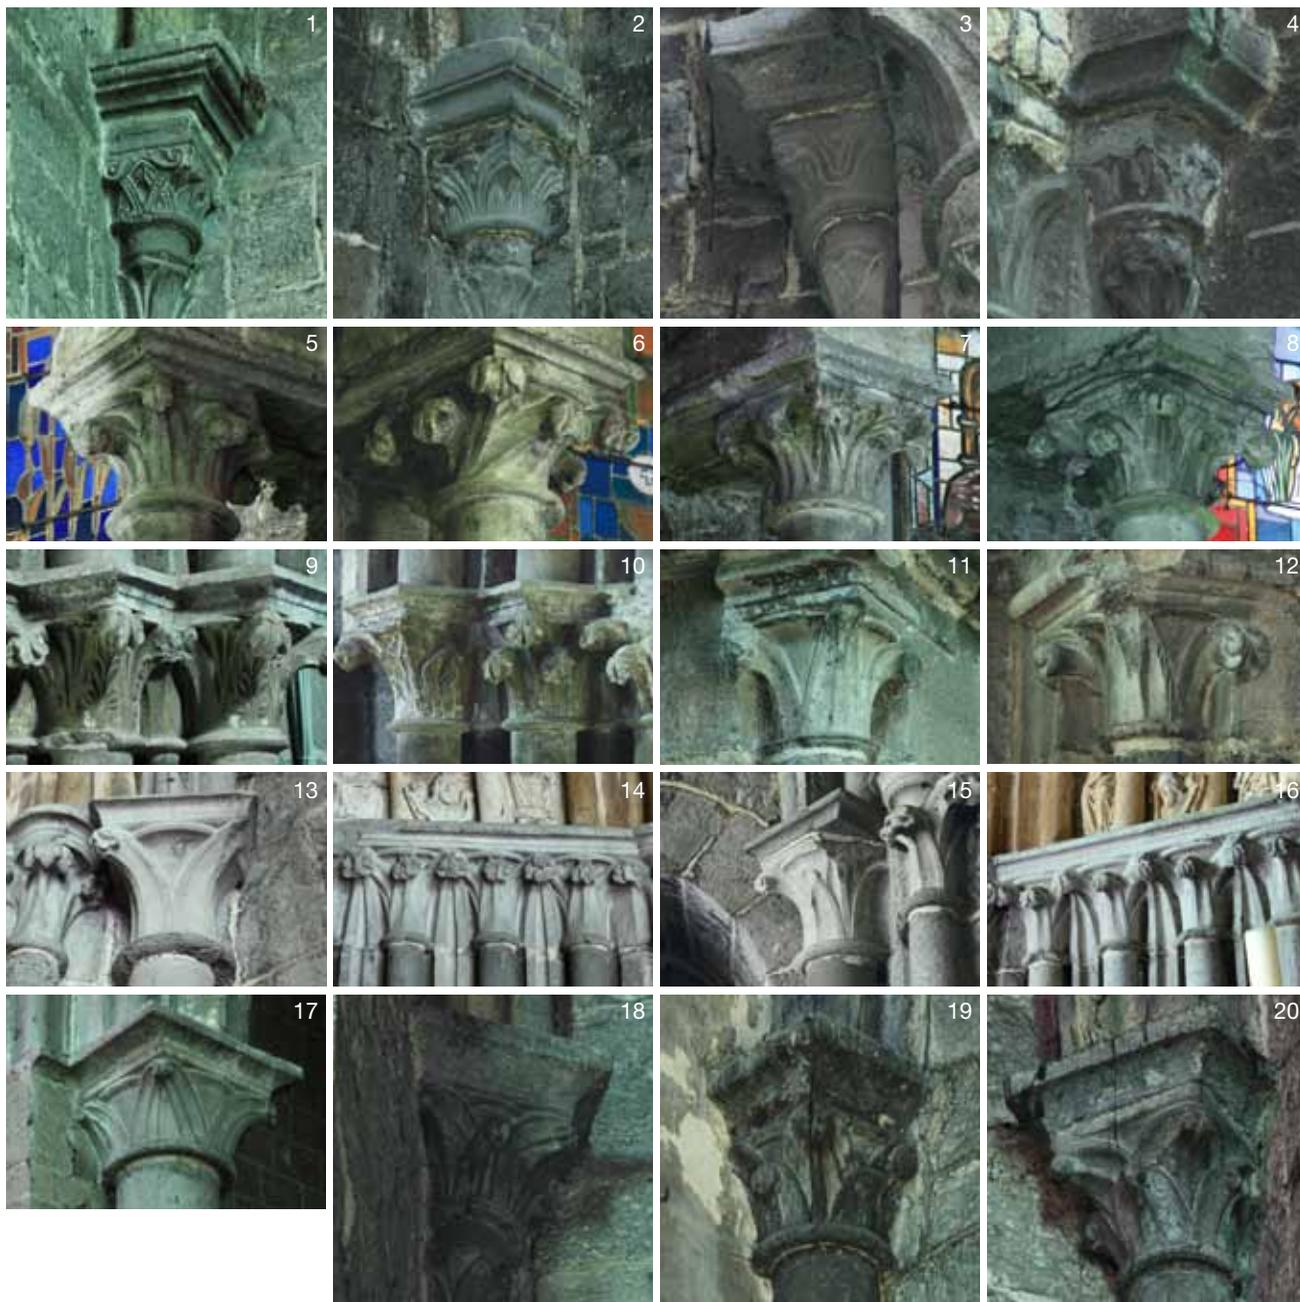
Fig. 59.- Les chapiteaux de la collégiale et leurs éléments de comparaison : 1 à 4) les décors géométriques et végétaux ; 5 à 16) le premier groupe à crochets ; 17 à 20) le deuxième groupe à crochets ; 21 à 26) le troisième groupe à crochets ; A) ancienne abbaye de Neufmoustier vers 1150 ; B et C) cloître de Notre-Dame de Tongres vers 1146-1164 ; D et E) transept de la cathédrale de Tournai vers 1140 ; F) feuilles pointues de la collégiale ; G) feuilles pointues de l'ancien cloître de la collégiale d'Amay vers 1150 ; H) feuilles réalistes de la collégiale ; I et J) cathédrale Saint-Paul à Liège vers 1230-1250 ; K et L) chœur de Saint-Lambert de Bouvignes vers 1217 ; M) anciennes parties orientales de la cathédrale Saint-Lambert de Liège vers 1195-1220.

Le premier (fig. 59, n° 1) est orné de deux rangs de rubans perlés entrecroisés, surmontés par des volutes disposées en accolade horizontale. De tels enchevêtrements de rubans, perlés ou non, se retrouvent sur certains chapiteaux d'églises du Nord de la France actuelle édifiées vers 1170-1180¹⁸³, mais aussi sur plusieurs chapiteaux de la cathédrale Saint-Martin de Mayence, datés vers 1170-1190¹⁸⁴. En région mosane, des rubans perlés ornent un chapiteau de l'ancienne abbaye de Neufmoustier (fig. 59, n° A), daté vers 1150¹⁸⁵, ainsi que plusieurs chapiteaux de l'ancien cloître roman de la basilique Notre-Dame de Tongres (fig. 59, n° B et C), datés entre 1146 et 1164¹⁸⁶. Leur disposition est toutefois radicalement différente de celle du modèle dinantais. Des volutes similaires se retrouvent aussi dans des églises du Nord de la France¹⁸⁷ ainsi que dans la production tournaisienne de la première moitié du XII^e siècle, comme en attestent plusieurs chapiteaux du transept de la cathédrale Notre-Dame de Tournai (fig. 59, n° D). En région mosane, seul un chapiteau, provenant de l'ancienne abbaye des chanoines réguliers de Saint-Augustin de Malonne, daté entre 1143 et 1193¹⁸⁸, arbore un motif semblable.

Le deuxième culot (fig. 59, n° 2) est orné de palmettes arrondies et pointues, s'enchevêtrant de la même façon que sur l'exemple précédent. Outre les comparaisons établies ci-dessus, qui restent valables ici, ce culot peut également être rapproché de plusieurs chapiteaux de la tour de croisée de la cathédrale Saint-Martin de Mayence, datés après 1190¹⁸⁹.

Le troisième culot (fig. 59, n° 3) comprend un motif à deux volutes raccordées en « U », motif se rencontrant abondamment dans la production anglo-normande et tournaisienne du XII^e siècle¹⁹⁰ (fig. 59, n° E) mais beaucoup plus rarement en région mosane, où il n'a été observé à ce jour que sur deux cuves baptismales datées entre 1150 et 1160¹⁹¹.

L'analyse formelle de la modénature, des chapiteaux et des culots apporte à ces hypothèses son lot d'arguments. Les deux profils de bases les moins fréquents (fig. 62)²¹⁴ coïncident par exemple parfaitement avec les parties taillées à la gradine et à la broche linéaire verticale susmentionnées (fig. 40), alors que toutes les autres parties de l'édifice arborent des bases au profil homogène (fig. 62). De plus, les bases du rond-point et de la chapelle des Reliques sont les seules à être ornées de griffes d'angles, si l'on excepte toutefois celles du portail du baptistère. L'étude des chapiteaux et des culots, quant à elle, a permis de révéler la présence de deux groupes qui, stylistiquement, ne s'intégraient pas harmonieusement avec les éléments bels et biens datés entre 1230 et 1250. Le premier groupe comprend les chapiteaux et les culots des six colonnes du déambulatoire et de la chapelle des Reliques (fig. 59, n° 17-26), des

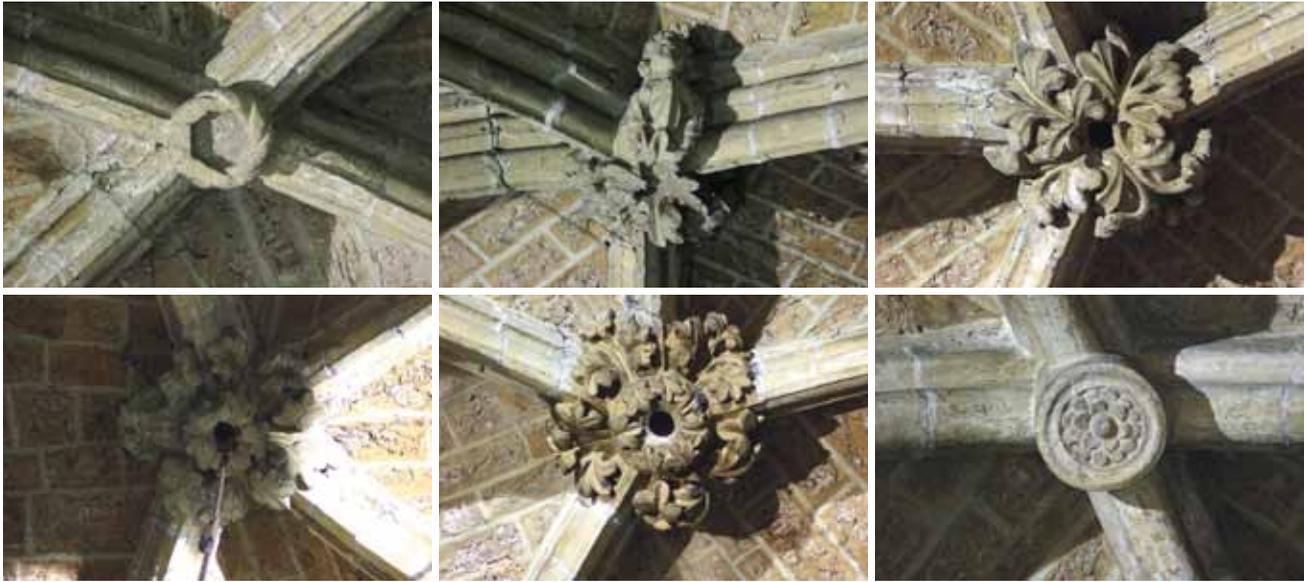
Fig. 60.- Les six clés de voûtes du déambulatoire.
© Antoine Baudry.

imputable soit à des artistes différents, soit à l'existence de deux phases de chantier distinctes. Les six clés de voûtes du déambulatoire (fig. 60)²⁰⁷ témoignent en effet d'un style beaucoup plus « archaïque » que leurs consœurs ornant les clés de voûtes à liernes et tiercerons, des éléments incontestablement datés typologiquement de la fin du Moyen Âge. Cette observation nous pousse à émettre l'hypothèse que ces six éléments appartiennent à une phase de chantier antérieure au XV^e siècle, éventuellement celle de la reconstruction des parties orientales. La recherche d'éléments de comparaison n'a malheureusement pas donné les fruits escomptés ; stipulons toutefois que le *corpus* des clés de voûtes recensées pour la première moitié du XIII^e siècle en région mosane n'est pas des plus fournis.

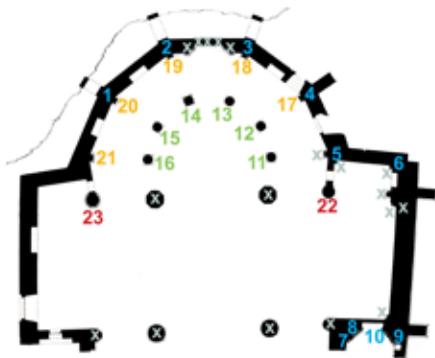
Fig. 61.- Plan au sol de la collégiale avec la localisation des différentes bases. Les éléments restaurés sont figurés par une croix grise.

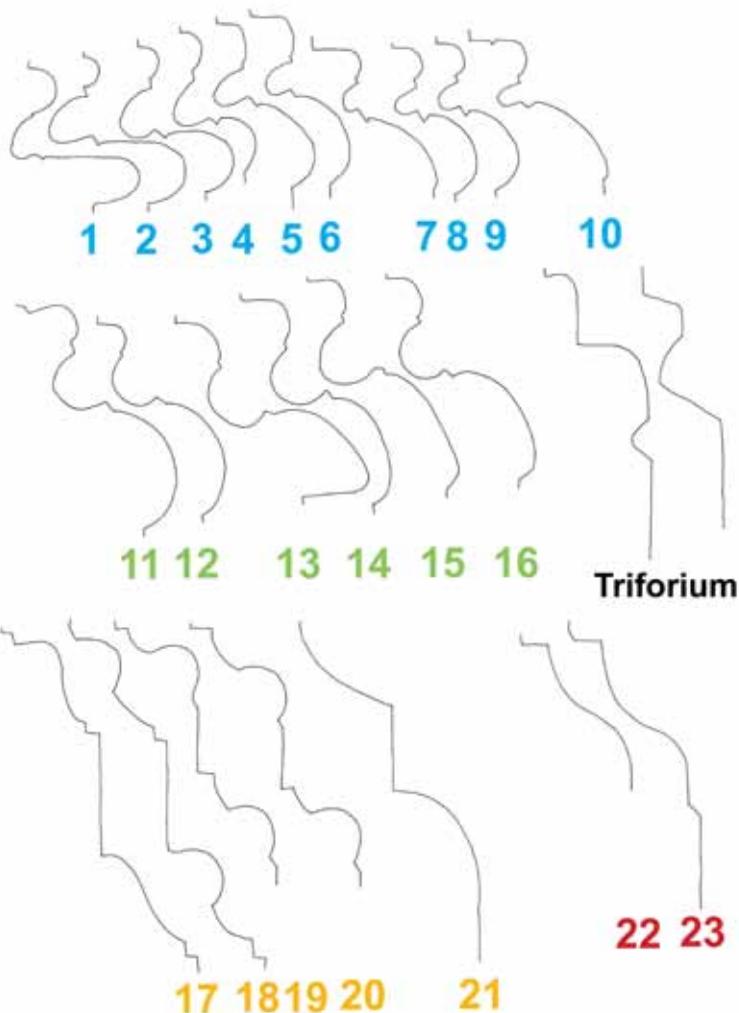
Fig. 62.- Les différents profils des bases de la collégiale.

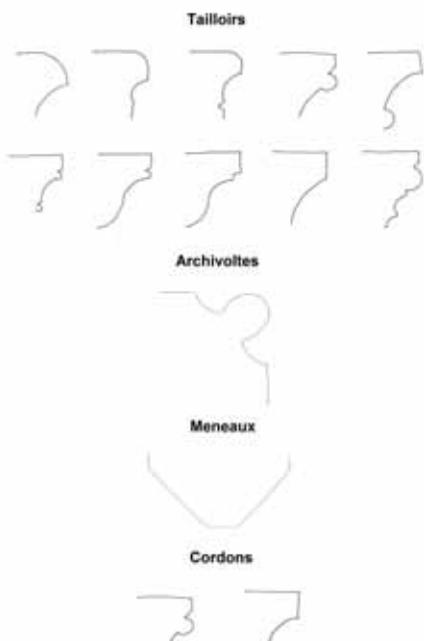
Fig. 63.- Croquis d'étude des tailloirs, cordons, meneaux et archivoltes de l'édifice.

Il existe, au sein des parties orientales, dix types de tailloirs différents (fig. 63). Leur emplacement ne semble *a fortiori* pas répondre à une quelconque logique, sauf pour deux d'entre eux. En effet, il est intéressant de constater que les chapiteaux à crochets du premier groupe ne sont surmontés que par un type spécifique de tailloirs, et qu'il en va de même pour les chapiteaux et culots à crochets du deuxième groupe. Un

Les nervures et les archivolttes en calcaire de Meuse²¹¹ ont toutes un profil identique, à savoir un tore flanqué de deux cavets (fig. 63). Les nervures et archivolttes en calcaire lorrain²¹², quant à elles, se composent d'un profil nettement plus fouillé, constitué de plusieurs tores à listels. Les cordons se profilent en superposant un cavet renversé, une moulure arrondie, un anget et une moulure droite ; seul celui situé en dessous du triforium occidental est plus simple, arborant uniquement un cavet renversé surmonté d'une moulure droite (fig. 63). Quelle que soit leur localisation, les meneaux, eux, adoptent invariablement le même profil, constitué d'une moulure droite à deux chanfreins droits symétriques (fig. 63). Enfin, les corbeaux sont de deux types : au transept, ils sont en talon ; au chevet, ils alternent profil en talon et en quart-de-rond.

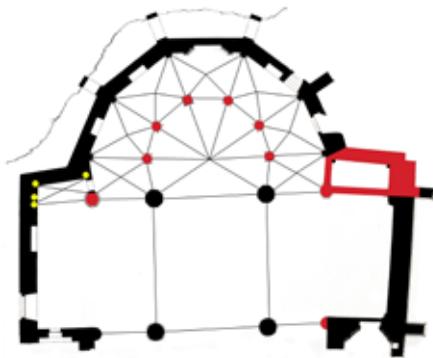
Fig. 64.- Plan au sol de la collégiale avec, en jaune, les éléments datés entre 1150 et 1200, en rouge, les éléments datés entre 1200 et 1225 et, en noir, les éléments datés entre 1230 et 1250 (approximativement).

L'analyse combinée des techniques de taille, des procédés de mise en œuvre et des formes du décor architectural permet donc de considérer les parties taillées à la broche linéaire verticale et à la gradine, autrement dit la grande majorité des maçonneries de la chapelle des Reliques et des colonnes du sanctuaire, décor inclus, ainsi que les quatre culots de la chapelle orientée du bras nord du transept, comme des éléments de réemploi, issus d'un édifice antérieur (fig. 64)²¹⁵.

Les nombreux réemplois identifiés dans la partie orientale de l'église (fig. 64) témoignent d'une stratégie de reconstruction soucieuse de limiter au maximum les dépenses. Ces économies se comprennent d'autant mieux si l'on suppose que des travaux importants, menés sur le site peu de temps avant le sinistre de 1227 pour mettre la collégiale ottonienne ou romane au goût du jour, ont déjà épuisé une partie des ressources de la fabrique²¹⁸.

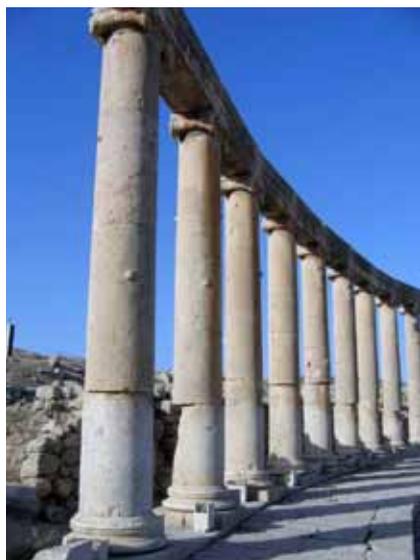
Fig. 65.- La place ovale romaine de Jerash, en Jordanie ; des tenons de bardage sont bien visibles sur les tambours des colonnes.

La conception des tambours arborant les tenons de bardage (fig. 48) pourrait cependant être bien plus ancienne encore. Cette technique de levage, rarement utilisée au Moyen Âge – nous n'avons trouvé aucun autre exemple dans la région – est en effet couramment employée durant l'Antiquité romaine (fig. 65). Dans l'état actuel des recherches, il n'est donc pas interdit de situer la réalisation de ces tambours dans les premiers siècles de notre ère²¹⁶, en lien avec un édifice monumental dont les colonnes auraient déjà été réemployées, probablement vers 1200-1225, lors des transformations, peut-être de la reconstruction, de la partie orientale de la collégiale dite romane²¹⁷.

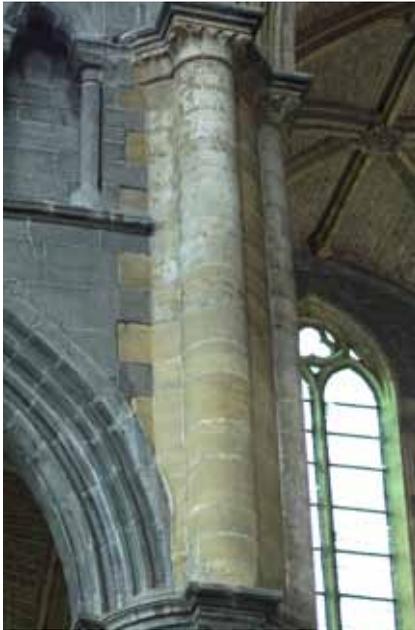
Fig. 66.- Les maçonneries d'attente entre le transept et la nef.
© Antoine Baudry.

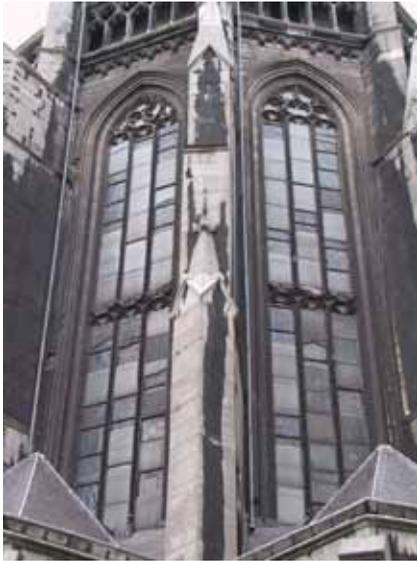
Fig. 2.- Liège, église Saint-Jacques, ancienne protection des vitraux du chœur placée après la Seconde Guerre mondiale (cliché de 2003).
© Isabelle Lecocq.

Jusqu'en août 2009, les vitraux anciens du chœur de l'église Saint-Jacques (fig. 1) étaient protégés par des vitrages placés lors de leur repose après la Seconde Guerre mondiale. Ces vitrages, devenus au fil du temps inefficaces, voire même dangereux (fig. 2), ont alors été remplacés par de nouveaux. La pose de ceux-ci a été l'occasion d'un examen privilégié des vitraux dont la présente contribution rend compte, ainsi que de la dernière intervention. Cet article actualise également les connaissances sur cet ensemble prestigieux de vitraux.

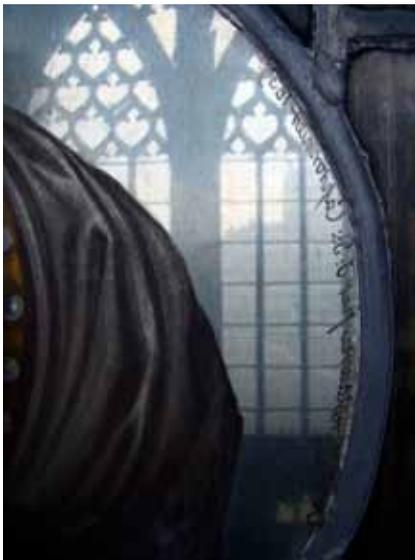
Fig. 5.- Jean-Baptiste Capronnier, détail d'un carton de restauration du vitrail de Jean de Cromois, 1839, Bruxelles, Musées royaux d'Art et d'Histoire, Fonds Capronnier, Inv. Cartons vitraux 91.
© Isabelle Lecocq.

travail de Capronnier apparaît clairement sur les cartons de restauration et les vitraux eux-mêmes. Le restaurateur bruxellois a minutieusement indiqué d'un chiffre sur le carton les pièces à remplacer (fig. 5). Cette indication chiffrée a normalement été reportée sur les pièces de verre correspondantes (fig. 6). Bien des travaux de réparation avaient eu lieu avant le XIX^e siècle et les pièces non marquées ne dataient pas nécessairement de la création du vitrail. D'une manière générale, jusqu'au XVIII^e siècle au moins, les vitraux – du moins ceux des édifices importants – étaient systématiquement entretenus par un verrier attitré qui les nettoyait, remplaçait éventuellement les pièces détériorées, remettait en plomb, entretenait la serrurerie, etc. À Saint-Jacques, on ne peut malheureusement obtenir davantage de précisions à ce sujet : les archives anciennes ne sont pas conservées. L'examen visuel, réalisé entre 1970 et 1974 et encore à la fin de la décennie, ne pouvait donc être définitif, d'autant que d'autres interventions avaient eu lieu depuis Capronnier, notamment après la grêle de 1876, à la fin du XIX^e et au début du XX^e siècle. L'atelier Osterrath intervint plusieurs fois de 1927 à 1937. Déposés en 1942, les vitraux sont encore restaurés en 1946 par la firme Vanaverbecke et protégés par des vitrages extérieurs. La dégradation de ceux-ci a entraîné de nouveaux dégâts et, en 1985, les ateliers Pirotte effectuèrent des réparations, spécialement dans le vitrail d'Éverard de La Marck (fig. 7).

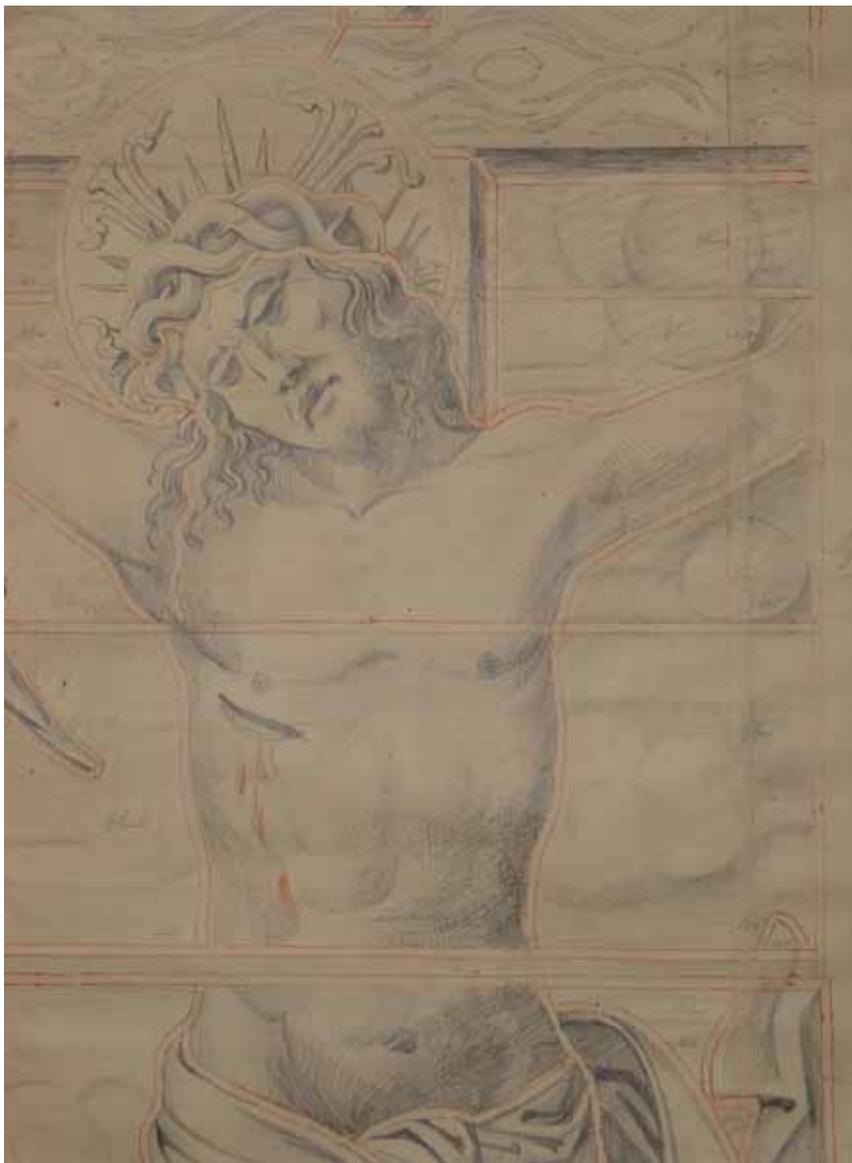
Fig. 6.- Revers d'une pièce remplacée par Jean-Baptiste Capronnier et numérotée par gravure sur l'avers « 143 » : vitrail de Jacques de Hornes (NIV), panneau 7h.
© Isabelle Lecocq.

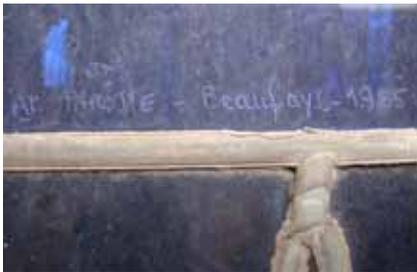
Fig. 7.- Pièce remplacée par l'atelier Pirotte de Beauvais en 1985 : vitrail d'Éverard de La Marck (SII), panneau 7c.
© Isabelle Lecocq.

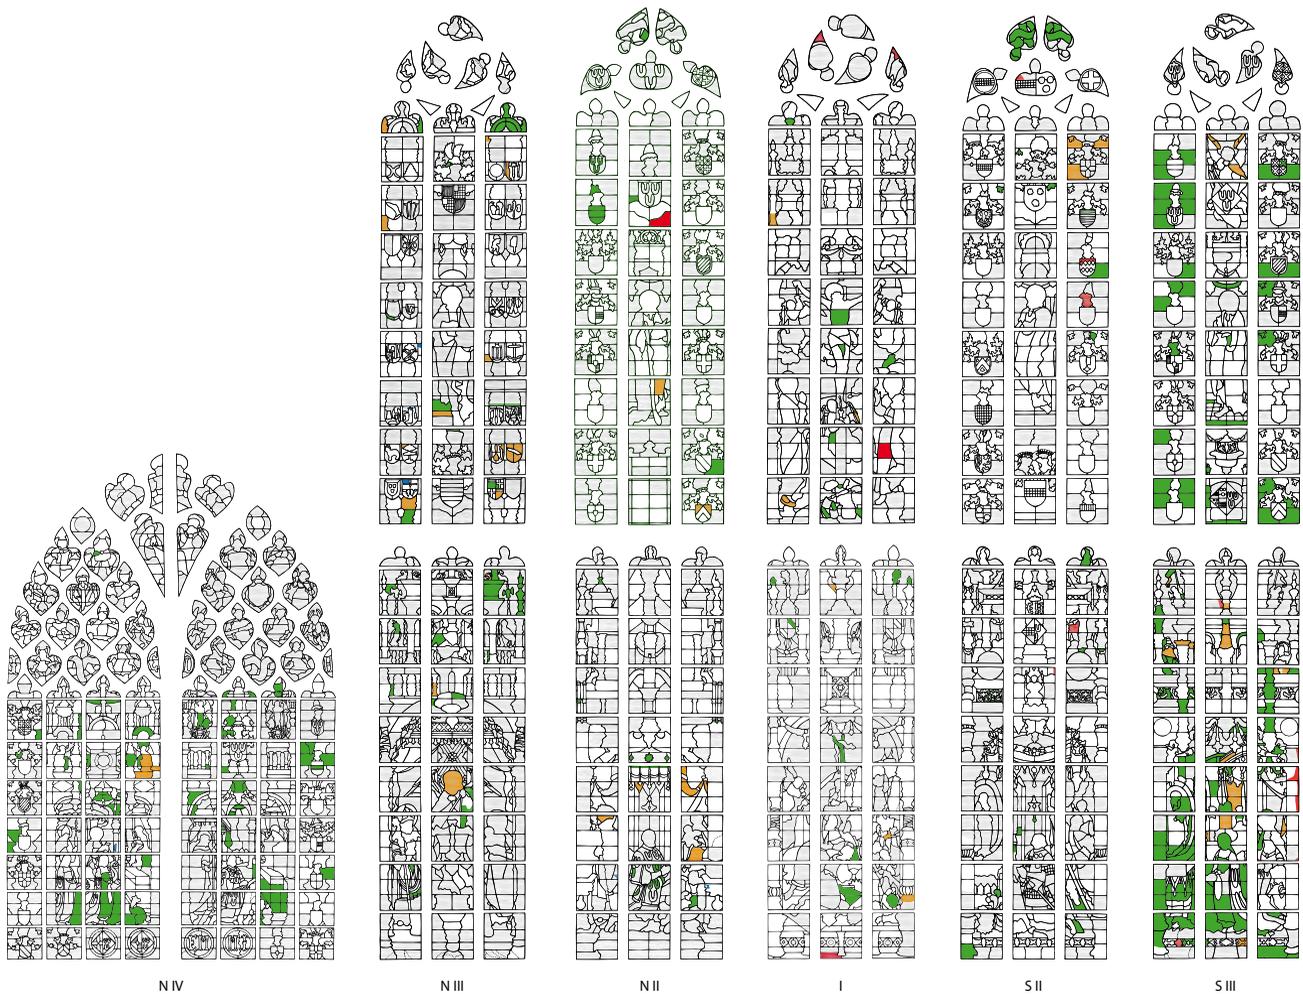
Fig. 15.- En couleur, actualisation des schémas de la critique d'authenticité des vitraux publiés en 1981 (voir note 2) :
 NIV) vitrail de Jacques de Hornes ;
 NIII) vitrail des Trente-deux Bons Métiers ;
 NII) vitrail de Jean de Hornes ;
 I) vitrail de Jean de Cromois ;
 SII) vitrail d'Éverard de La Marck ;
 SIII) vitrail de Marguerite de Hornes.
 Les pièces de verre datées du XIX^e siècle sont indiquées en vert ; celles du XX^e siècle en rouge ; celles du XXI^e siècle en bleu. Celles qui s'avèrent originales sont indiquées en orange.

La vérification de la critique d'authenticité publiée dans le volume IV du *Corpus Vitrearum – Belgique*¹¹ a apporté peu de corrections (fig. 15) : quelques plombs de casse n'avaient pas été relevés, l'une ou l'autre pièce remplacée n'avait pas été vue, certaines informations notées sur

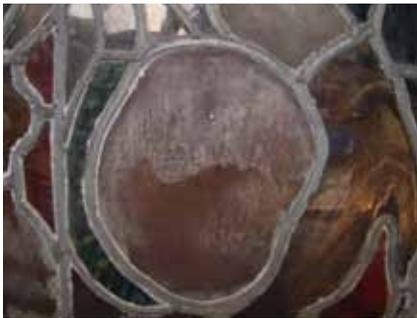
Fig. 16.- Revers d'une pièce de verre avec grisaille et patine blanchâtre : vitrail de Jean de Cromois (I), panneau 2c.
© Isabelle Lecocq.

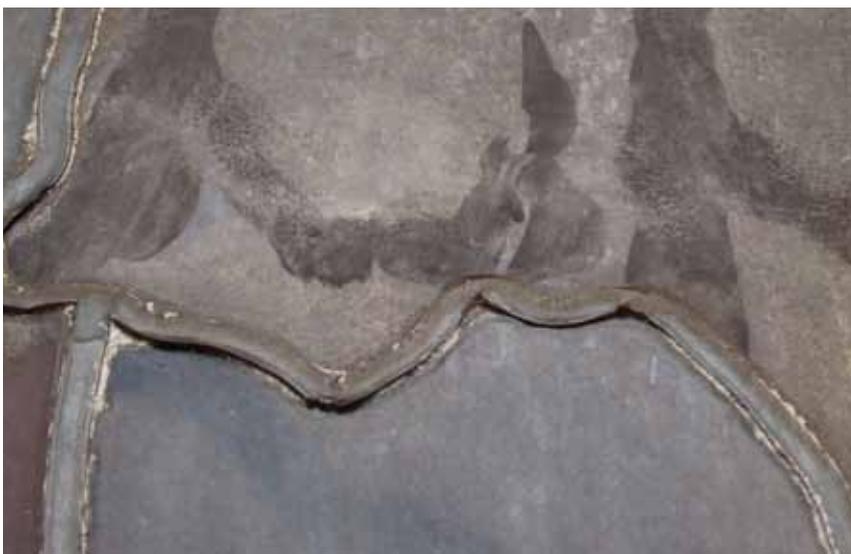
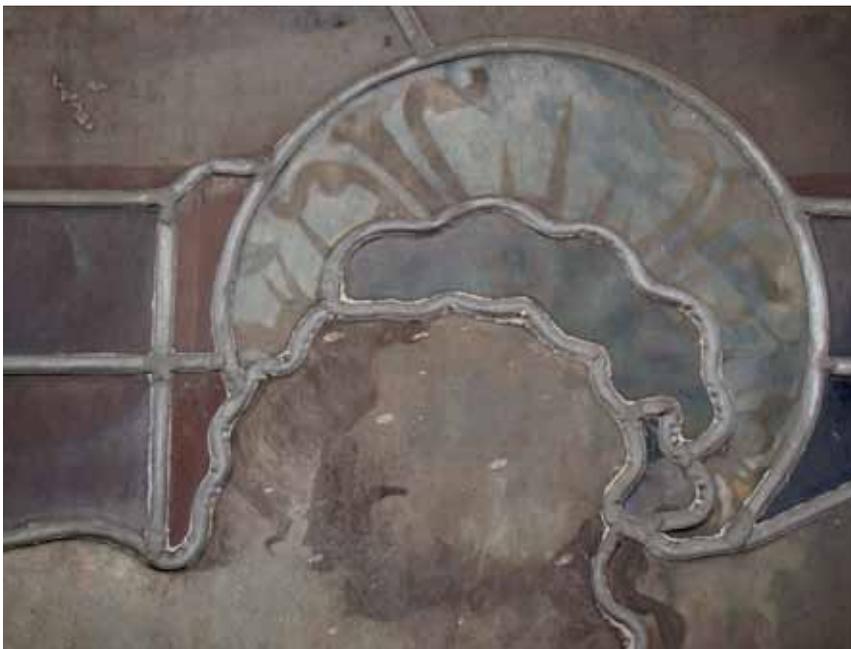
Fig. 17.- Revers de pièces de verre anciennes peintes : vitrail de Jean de Cromois (I), panneaux 4c et 14b.
© Isabelle Lecocq.

les cartons de Capronnier ne se vérifiaient pas sur les verrières, tandis que d'autres n'avaient pas été retranscrites lors de l'édition de l'ouvrage. La tête de l'ange portant les armoiries de la ville de Liège, signalée sur les cartons de Capronnier comme restaurée peut être rétablie comme ancienne et, inversement, celle de Marguerite de Hornes notée comme ancienne est manifestement renouvelée. Approcher les vitraux a aussi permis de distinguer clairement les pièces de verre anciennes et celles qui furent restaurées par Capronnier. Celles-ci portent généralement au revers des peintures à la grisaille, couvertes d'une patine blanchâtre (fig. 16) et différant fortement de la grisaille noire appliquée au revers de pièces anciennes (fig. 17). Certaines pièces posent toujours question : sont-elles originales ou s'agit-il de restaurations antérieures à Capronnier ? Quelques pièces datent des dernières restaurations d'après-guerre, réalisées par l'atelier Pirotte. La comparaison entre des pièces au motif semblable permet de faire la différence entre les originaux et les remplacements.

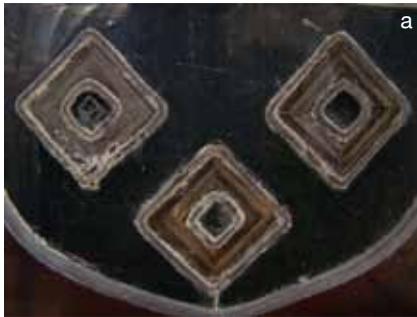
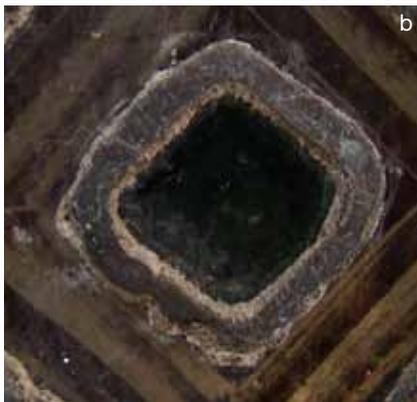
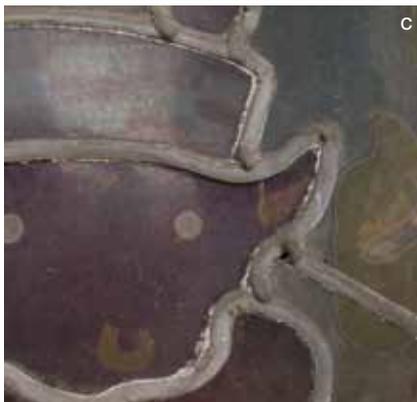
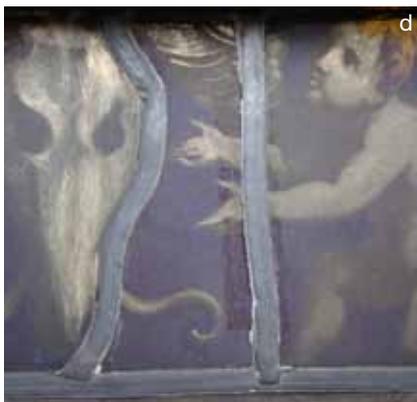
Fig. 18.- Plombs : a et b) plombs anciens : vitrail d'Éverard de La Marck (SII), panneau 10c ; c et d) plombs de restauration : vitrail de Marguerite de Hornes (SIII), panneau 14c et vitrail de Jacques de Hornes (NIV), panneau 5g.
© Isabelle Lecocq.

Plusieurs types de plombs révèlent aussi des époques différentes : des plombs anciens aux ailes fines et plates, conservés dans des chefs-d'œuvre (fig. 18 a-b), et des plombs de différentes restaurations, aux ailes bombées (fig. 18 c) ou plates et plus larges (fig. 18 d), qui datent sans conteste de la dernière restauration d'après-guerre. Des ailettes de plomb ont également été appliquées, sur les deux faces de pièces de verres cassées ou uniquement sur l'avant, avec apport de mastic pour assurer l'étanchéité ; pour combler les petits jours, les restaurateurs précédents ont utilisé des doubles plombs, des amalgames de plomb ou du mastic.

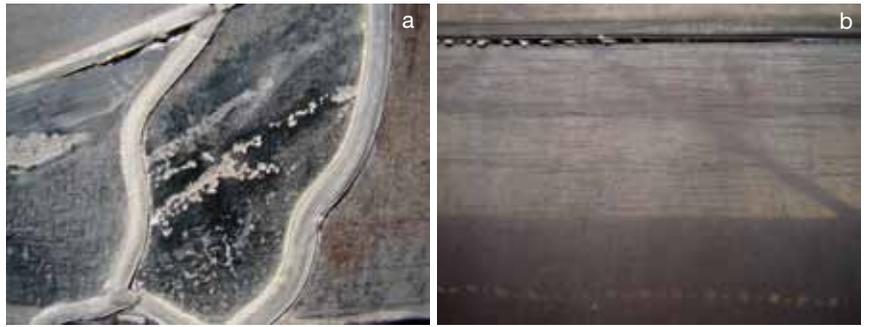
Fig. 19.- Corrosion du verre : a) sous forme de cratères : vitrail de Marguerite de Hornes (SIII) ; b) sous forme de griffes : vitrail de Jean de Cromois (I).
© Isabelle Lecocq.

De la corrosion, légère pourtant, est également décelable sur les verres ; elle prend souvent la forme de petites piqûres et de griffes (fig. 19 a). Quand ces griffes sont parallèles et appuyées (fig. 19 b), on peut les attribuer à un nettoyage trop agressif qui a irrémédiablement abîmé la surface du verre et qui favorise le développement de phénomènes de corrosion.

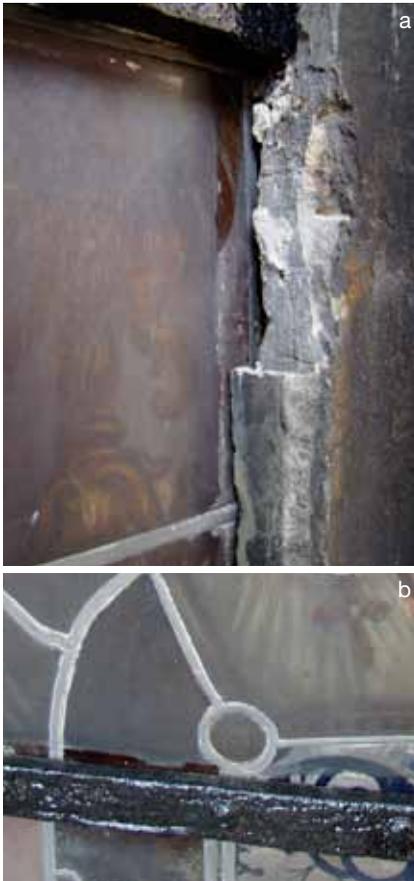
Fig. 20.- Protection du verre : a) par le calfeutrement : vitrail de Marguerite de Hornes (SIII), panneau 3a ; b) par les barlotières : vitrail de Marguerite de Hornes (SIII), panneaux 3b.
© Isabelle Lecocq.

Sur les panneaux, on constate une très légère patine qui s'arrête à un centimètre environ du bord, laissant apparaître un verre totalement transparent (fig. 20 a). Cette bordure épargnée était manifestement cachée par le calfeutrement jusqu'à la dernière repose ; la partie « patinée » est la conséquence de cinq siècles d'exposition. Les barlotières et le mastic ont joué un rôle analogue au calfeutrement, en protégeant également le verre localement, comme on le constate là où le verre est visible (fig. 20 b).

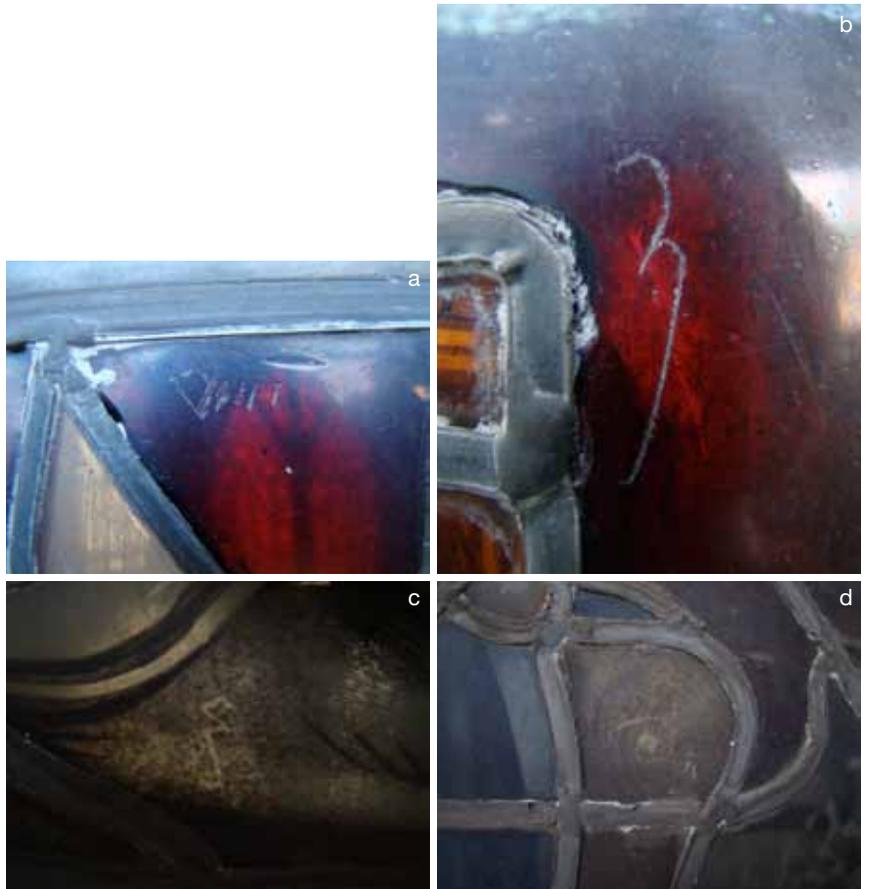
Fig. 21.- Différents types de marques relevées sur les vitraux : a et b) marques gravées : vitraux des Trente-deux Bons Métiers (NIII), panneaux 13c et 14c ; c et d) marques dégagées de la peinture avant cuisson : vitrail de Jacques de Hornes (NIV).
© Isabelle Lecocq.

Pour l'aspect technique, plusieurs constatations intéressantes ont également pu être faites. Des **marques d'assemblage** (fig. 21 a-d) sont bien visibles même si elles ne sont pas toujours aisément identifiables comme telles mais, dans certains cas, leur usage est évident (fig. 22). De nombreux **chefs-d'œuvre** ont été observés (fig. 22-23 a-d), parfois très sophistiqués et démontrant l'absolue maîtrise des verriers de leur métier. On les voit surtout pour les meubles héraldiques. Un chef-d'œuvre particulier mérite un commentaire (fig. 24) : dans le vitrail de Marguerite de Horne (SIII), la pièce de verre de l'œil est insérée au sein du verre plus grand de la tête du dragon de sainte Marguerite, sans même le recours à un plomb pour la maintenir. La conservation d'un tel chef-d'œuvre pendant près de cinq siècles est exceptionnelle. De même, des découpes compliquées ont été réalisées (fig. 25) et l'on s'interroge parfois sur leur raison d'être : à cette distance, il n'y aurait guère eu d'impact visuel à avoir une pièce coupée d'un plomb. On peut voir ici aussi la fierté du travail bien réalisé, voire peut-être une compétition de virtuosité entre des verriers d'un même atelier. De nombreuses gravures ont été effectuées par abrasion mécanique de la couche de verre colorée comme le montrent les traces d'outils (fig. 26 a-d). Enfin, l'usage du pochoir est visible sur les fonds damassés ou les vêtements, sur la face extérieure, afin de créer la profondeur et l'épaisseur du tissu.

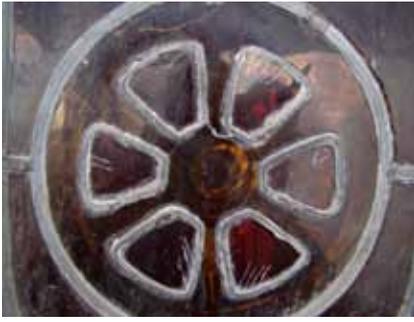
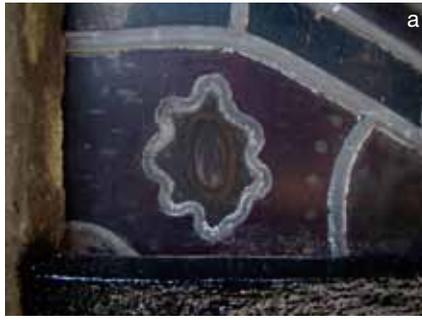
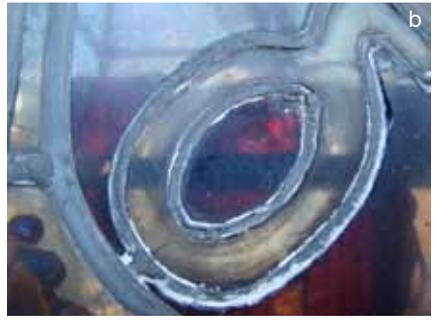
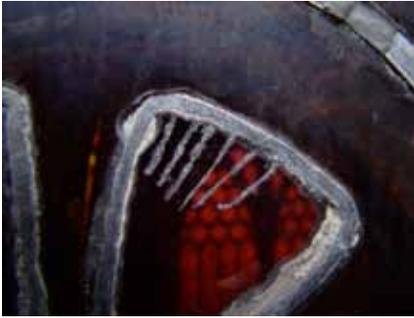
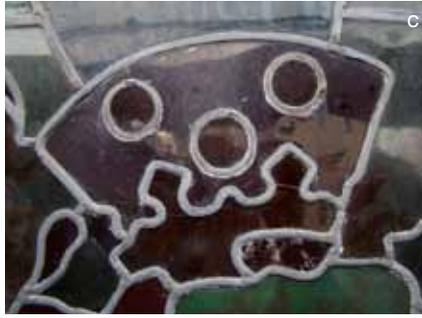
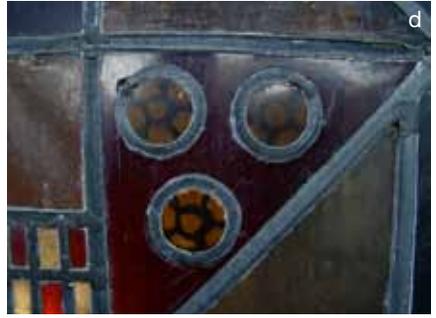
Fig. 22.- Pièces de verre insérées en chef-d'œuvre et numérotées : vitrail des Trente-deux Bons Métiers (NIII), panneau 17c.
© Isabelle Lecocq.

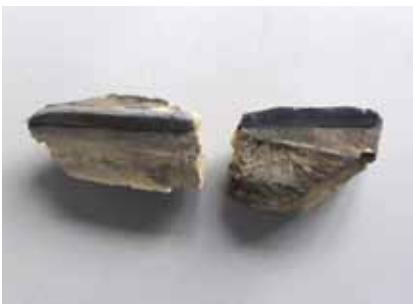
Fig. 28.- Pose de mastic sur des fragments de tuffeaux pour contrôler la migration éventuelle de méthyl silicone dans le matériau pierreux.

Pour cela, il a fallu modifier la serrurerie. L'option de souder des pannetons sur les barlotières existantes fut écartée en raison du risque de chauffe localisé au niveau des pièces de verre situées à proximité du point de soudure. Après vérification de la solidité des barlotières, il fut décidé d'utiliser un système constitué de cavaliers en acier inoxydable en forme de U dont la dimension intérieure est légèrement supérieure à la hauteur de la barlotière (fig. 27). Cet élément vient pincer la barlotière, il est bloqué par l'intermédiaire de vis à pointeau situées sur les dessus et dessous du cavalier. Les vitrages de protection sont déposés sur une bague en nylon disposée autour d'une tige filetée soudée au cavalier, un feuillard en acier inoxydable vient ensuite maintenir le vitrage de protection. L'ensemble est rendu étanche par un cordon de mastic butyle réalisé à la jonction du feuillard avec le vitrage et entre celui-ci et les batées. Le choix du mastic se justifie par la faible profondeur du meneau qui n'autorisait pas la mise en place d'un mortier de chaux traditionnel. Des essais préalables effectués sur des fragments de tuffeau ont permis de contrôler la migration éventuelle de méthyl silicone dans le matériau pierreux (fig. 28).
