BULLETIN DE LA COMMISSION ROYALE
DES MONUMENTS, SITES ET FOUILLES
TOME 24 - 2012

**La reconstruction de la
collégiale Notre-Dame de
Dinant après le désastre
de 1227 : analyse
architecturale des parties
orientales (1230-1250)**

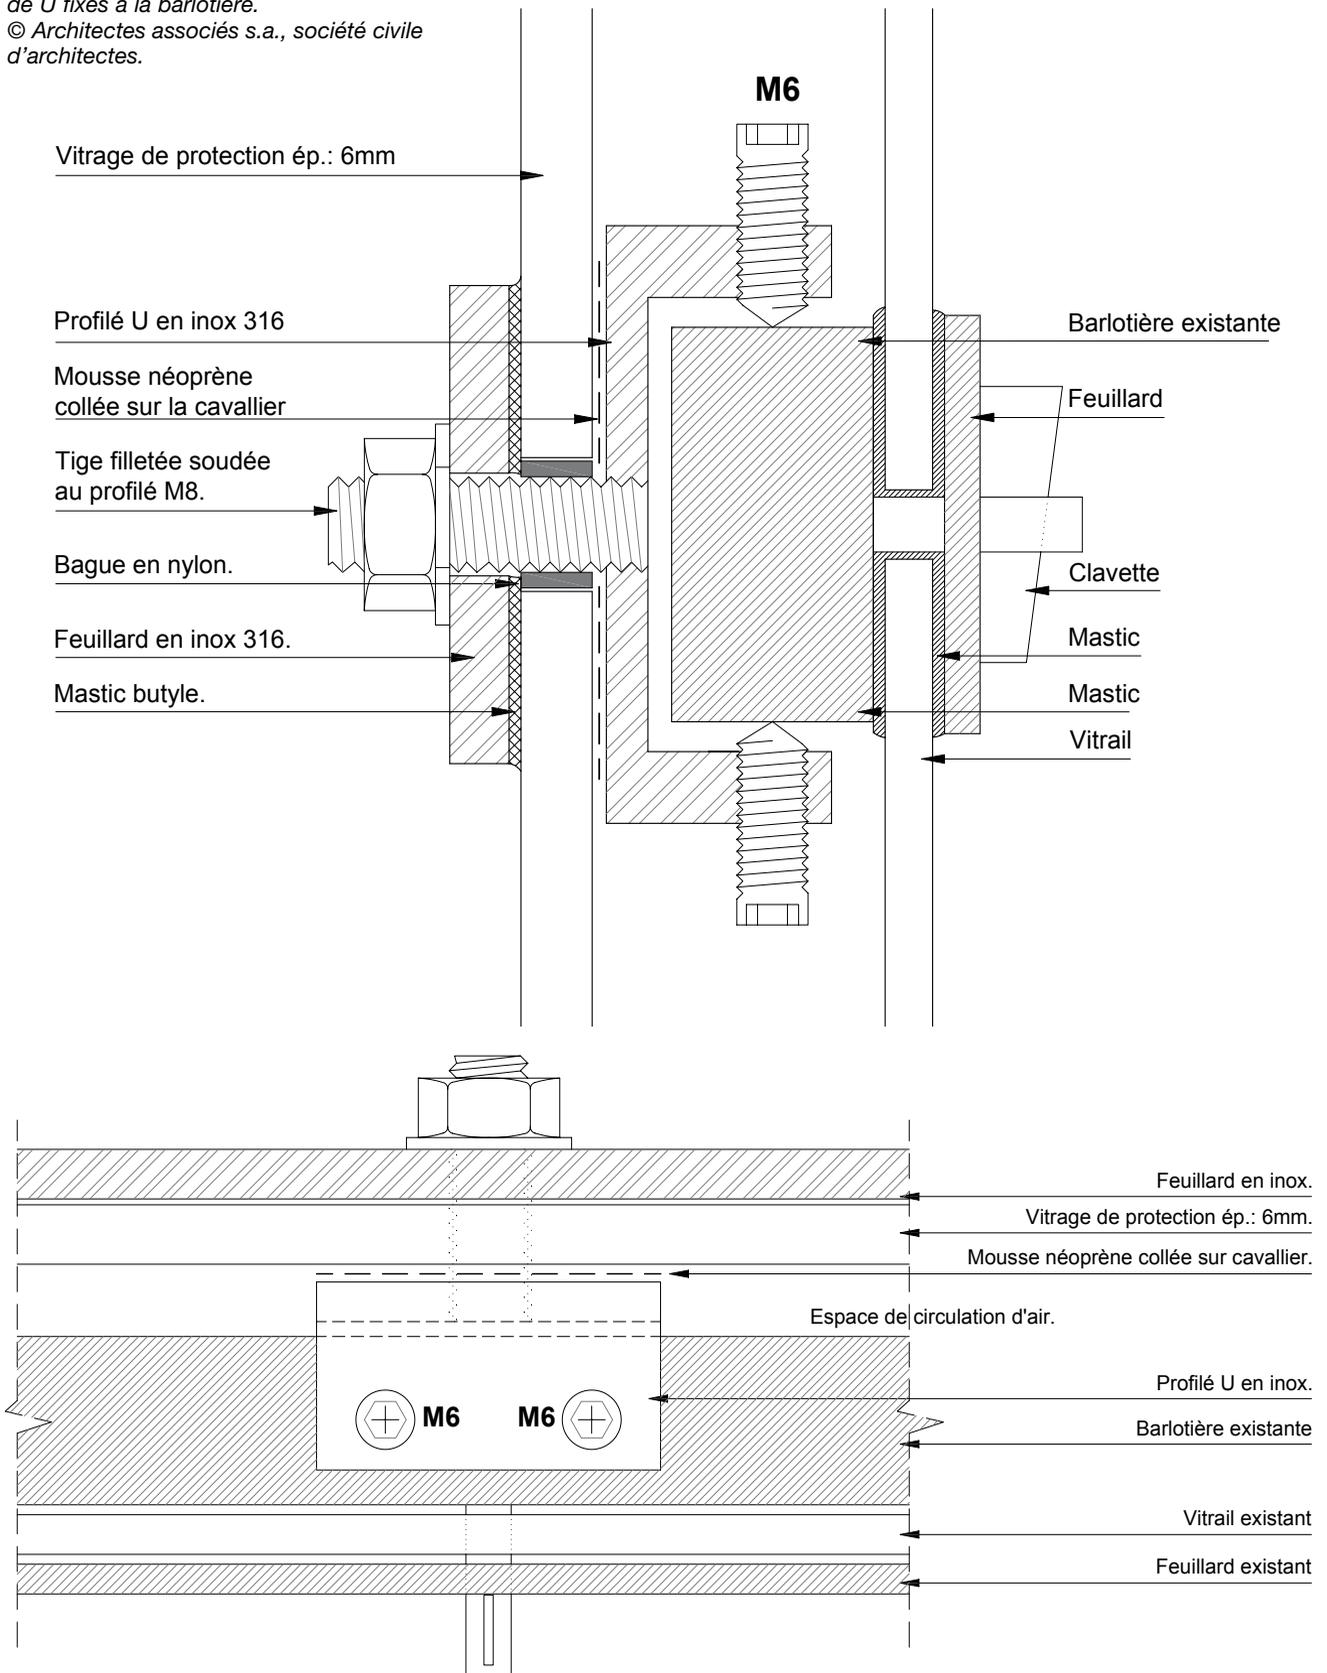
Fig. 27.- Schéma du système constitué de cavaliers en acier inoxydable en forme de U fixés à la barlotière.

Pour cela, il a fallu modifier la serrurerie. L'option de souder des pannetons sur les barlotières existantes fut écartée en raison du risque de chauffe localisé au niveau des pièces de verre situées à proximité du point de soudure. Après vérification de la solidité des barlotières, il fut décidé d'utiliser un système constitué de cavaliers en acier inoxydable en forme de U dont la dimension intérieure est légèrement supérieure à la hauteur de la barlotière (fig. 27). Cet élément vient pincer la barlotière, il est bloqué par l'intermédiaire de vis à pointeau situées sur les dessus et dessous du cavalier. Les vitrages de protection sont déposés sur une bague en nylon disposée autour d'une tige filetée soudée au cavalier, un feuillard en acier inoxydable vient ensuite maintenir le vitrage de protection. L'ensemble est rendu étanche par un cordon de mastic butyle réalisé à la jonction du feuillard avec le vitrage et entre celui-ci et les batées. Le choix du mastic se justifie par la faible profondeur du meneau qui n'autorisait pas la mise en place d'un mortier de chaux traditionnel. Des essais préalables effectués sur des fragments de tuffeau ont permis de contrôler la migration éventuelle de méthyl silicone dans le matériau pierreux (fig. 28).

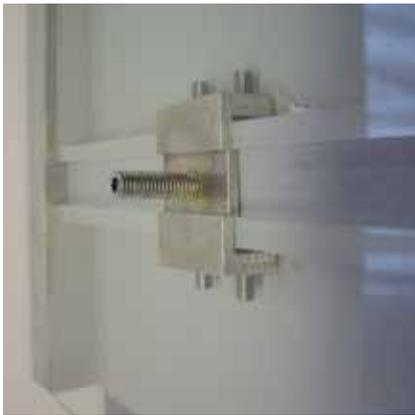
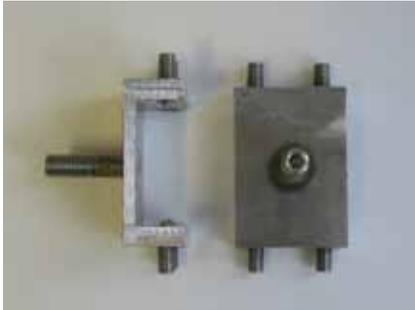
Fig. 29.- Prototype du système de fixation.
© Architectes associés s.a., société civile d'architectes.

Le comité d'accompagnement a souligné le caractère astucieux du système et noté ses qualités esthétiques. Pour valider définitivement le projet, le 1^{er} juin 2004, un prototype fut proposé (fig. 29) et mis en place sur site pour confirmer les options théoriques exposées précédemment. Pour obtenir toutes les garanties quant à la résistance mécanique, le Comité wallon pour le Vitrail a demandé de soumettre le dispositif de fixation à des essais d'arrachement.

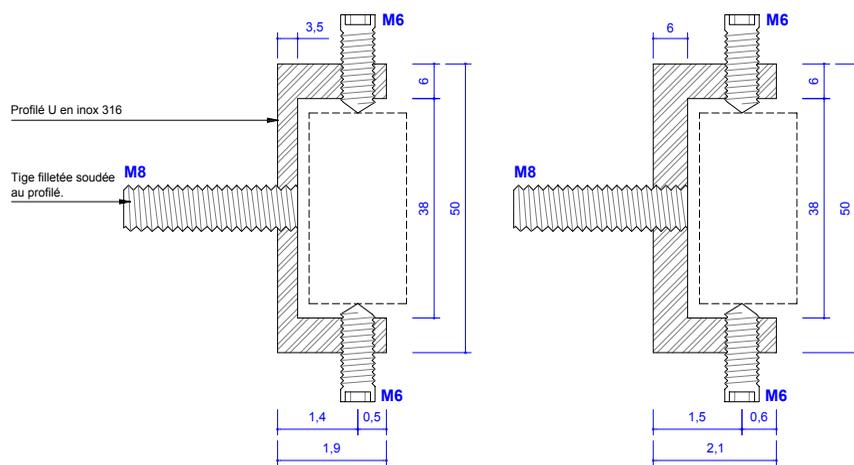
Fig. 30.- Tests de résistances réalisés à l'atelier mécanique Nélissen à Battice.
© Architectes associés s.a., société civile d'architectes.

Les essais ont été menés à l'atelier mécanique Nélissen à Battice. La résistance mécanique a été mesurée avec un dispositif constitué d'un vérin pneumatique fixé sur un support rigide et un élément parallélépipédique en inox, de même section que les barlotières, soudé sur le même support. Le cavalier était maintenu à la portion de barlotière en serrant les quatre vis à pointeau et la force de serrage de ces vis fut mesurée précisément avec une clé dynamométrique. Le compresseur, relié au vérin pneumatique, était muni d'un manomètre dont les graduations indiquaient la pression atteinte (fig. 30). Le test a été poussé jusqu'à l'arrachement. Celui-ci s'est produit au-delà d'une force de traction mesurée à 3,4 kN, ceci pour une force de serrage des vis de 3 N.m.

Les résultats ont confirmé la bonne résistance à l'arrachement des pièces dans des conditions d'utilisation extrêmes. La déformation rencontrée lors du second essai fut évitée en portant l'épaisseur de l'âme à 6 mm sur les profilés définitifs (fig. 31).

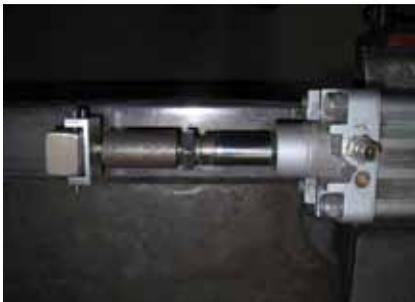
Fig. 31.- Modification de l'épaisseur de l'âme pour la conception du profilé définitif.
© Architectes associés s.a., société civile d'architectes.

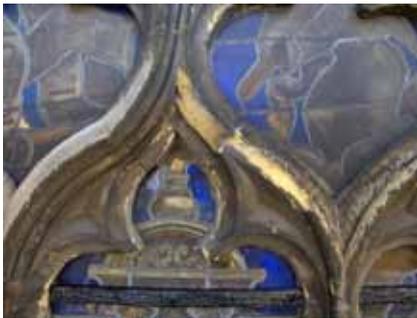
Fig. 32.- Dégradation du remplage de la baie NIV.
© Architectes associés s.a., société civile d'architectes.

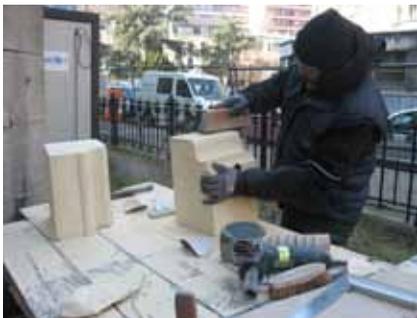
Fig. 34.- Réalisation d'un greffon.

La firme *Monument* effectua les réparations nécessaires aux embrasures et aux remplages réalisés en tuffeau de Maastricht (fig. 34-35). Les interventions ont fait l'objet d'essais préalables soumis pour approbation au comité de suivi. Ceux-ci ont notamment permis de déterminer la composition et la teinte du mortier de ragréage, ainsi que le type de mastic à utiliser. Les surfaces devenues pulvérulentes des meneaux en tuffeau ont été recouvertes en plusieurs applications de silicate d'éthyle. Ce consolidant permet de régénérer les pierres altérées par formation interne d'un réseau qui forme des ponts de silice par liaison chimique entre les particules de matière. Dans le bas des fenêtres, les chéneaux ont été réparés.

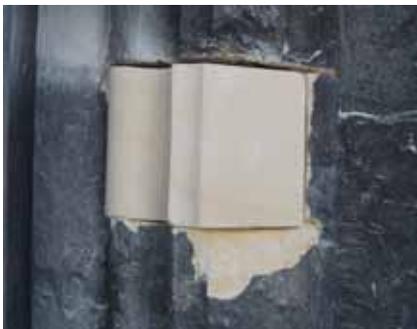
Fig. 35.- Mise en place d'un greffon.

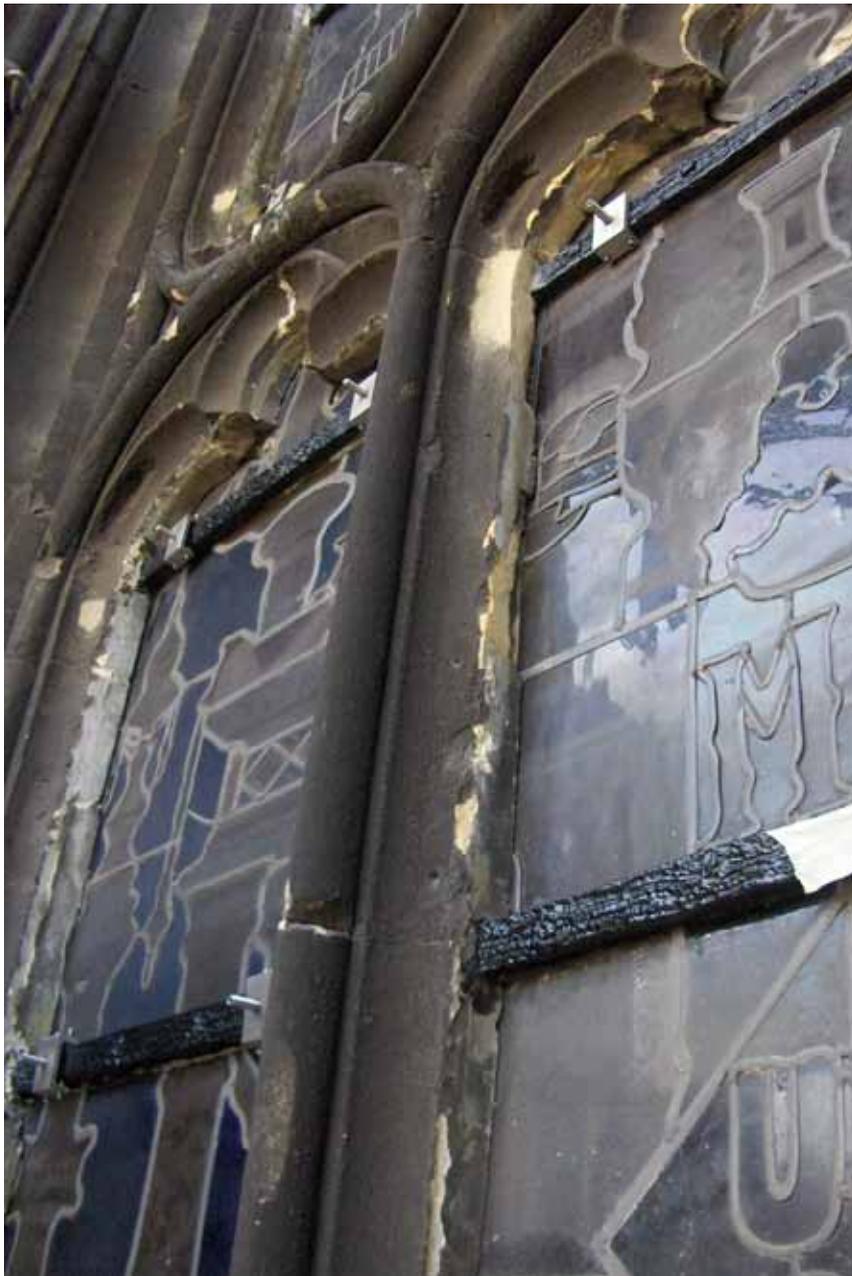
Fig. 33.- Traitement anti rouille des barlotières et pose des cavaliers.

Les barlotières, après dépoussiérage, reçurent un traitement anti-rouille. Au même moment, P. Broers de l'atelier *Carpe Diem* effectuait le constat d'état des vitraux, relevant toutes les pathologies. Ce relevé fut ensuite validé par Y. Vanden Bemden et I. Lecocq. Ces opérations furent suivies d'un léger dépoussiérage extérieur des vitraux, à sec, sans adjonction humide. Ce nettoyage minimaliste mais qui n'a pu débarrasser les verres de souillures plus adhérentes a été volontairement privilégié. Un traitement plus vigoureux aurait pu se révéler néfaste pour la préservation de la grisaille extérieure. Le principe de précaution l'a emporté.

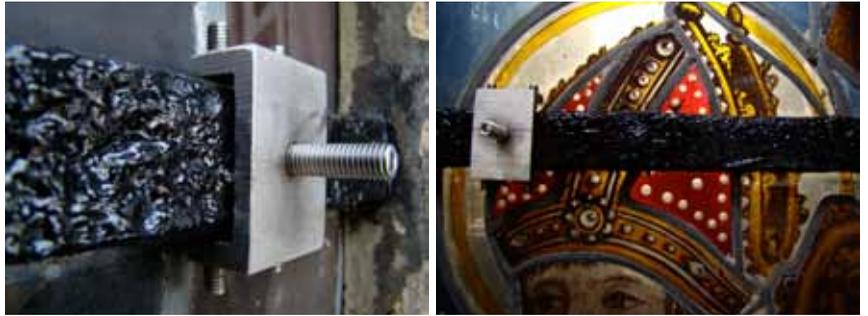
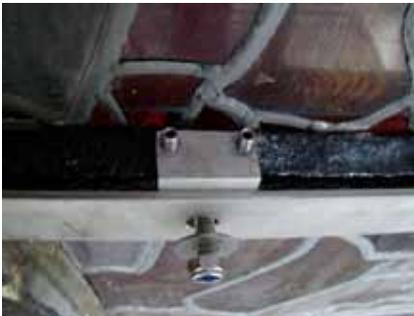
Fig. 36.- Pose d'un cavalier sur une barlotière avant la mise en place des verres de protection.
© Isabelle Lecocq.

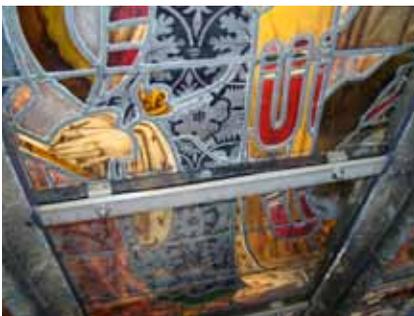
Fig. 37.- Mise en place d'un feuillard.
© Isabelle Lecocq.

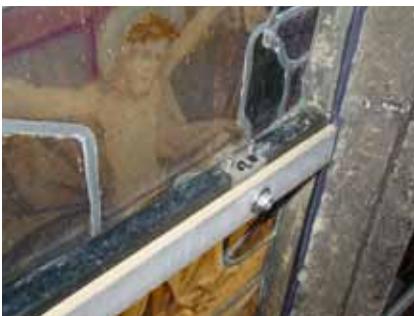
Fig. 38.- Vitrage de protection en place : l'étanchéité avec le feuillard et les meneaux en tuffeau est assurée par le mastic butyle.
© Isabelle Lecocq.

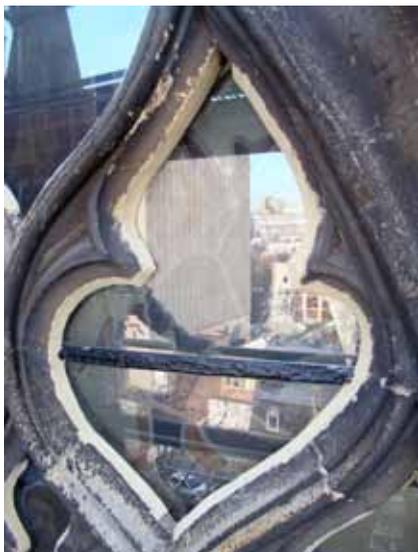
Fig. 39.- Réalisation du calfeutrement au mortier de chaux dans les jours de réseau. Les ouvertures haute et basse destinées à la ventilation sont visibles.
© Isabelle Lecocq.

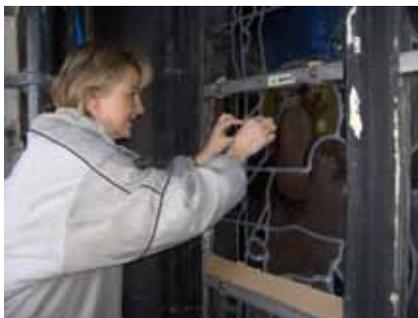
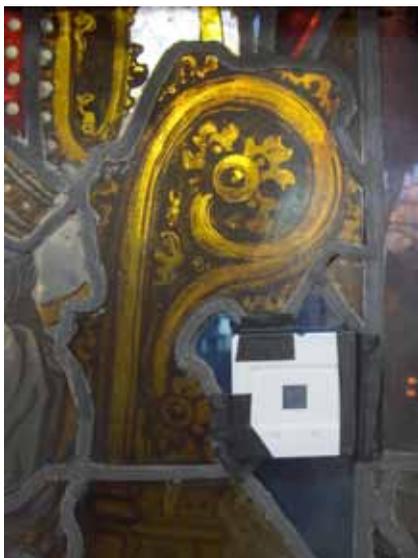
Fig. 40.- Placement de senseurs par le Fraunhofer-Institut für Silicatforschung de Würzburg (Allemagne).
© Isabelle Lecocq.

L'objectif de l'évaluation était de vérifier l'efficacité du système de protection en termes de réduction des altérations thermo-hydrrique et chimique provoquées par les agents atmosphériques. Deux verrières orientées de manières bien distinctes ont été choisies pour mener à bien cette étude. Ces verrières, l'une exposée au Nord et l'autre exposée au Sud, ont été équipées de dix-huit senseurs¹⁵ « Glassensor type M1 » fournis par le *Fraunhofer-Institut für Silicatforschung* de Würzburg (Allemagne) (fig. 40). Ces capteurs sont équipés d'un verre silico-calco-potassique sensible aux agressions de l'environnement. Afin de recueillir des données comparatives, les senseurs ont été placés à différents endroits, sur des panneaux protégés et non protégés, à l'extérieur, à l'intérieur de l'édifice et dans l'espace inter-verrières. Ainsi, certains panneaux des verrières ont été dépourvus de verres de protection le temps de l'étude pour comparer les résultats. Les investigations ont été menées sur deux niveaux différents des baies nord et sud : un niveau inférieur et un niveau supérieur. La campagne de mesures a couvert une année, de novembre 2009 à novembre 2010.

Au terme de cette période, les senseurs ont été analysés au *Fraunhofer Institut* par spectroscopie infrarouge pour quantifier le processus de corrosion. Les senseurs ont été mesurés avant (E0) et après (E1) l'exposition. La valeur ΔE (E1-E0) indique le niveau de stress environnemental.

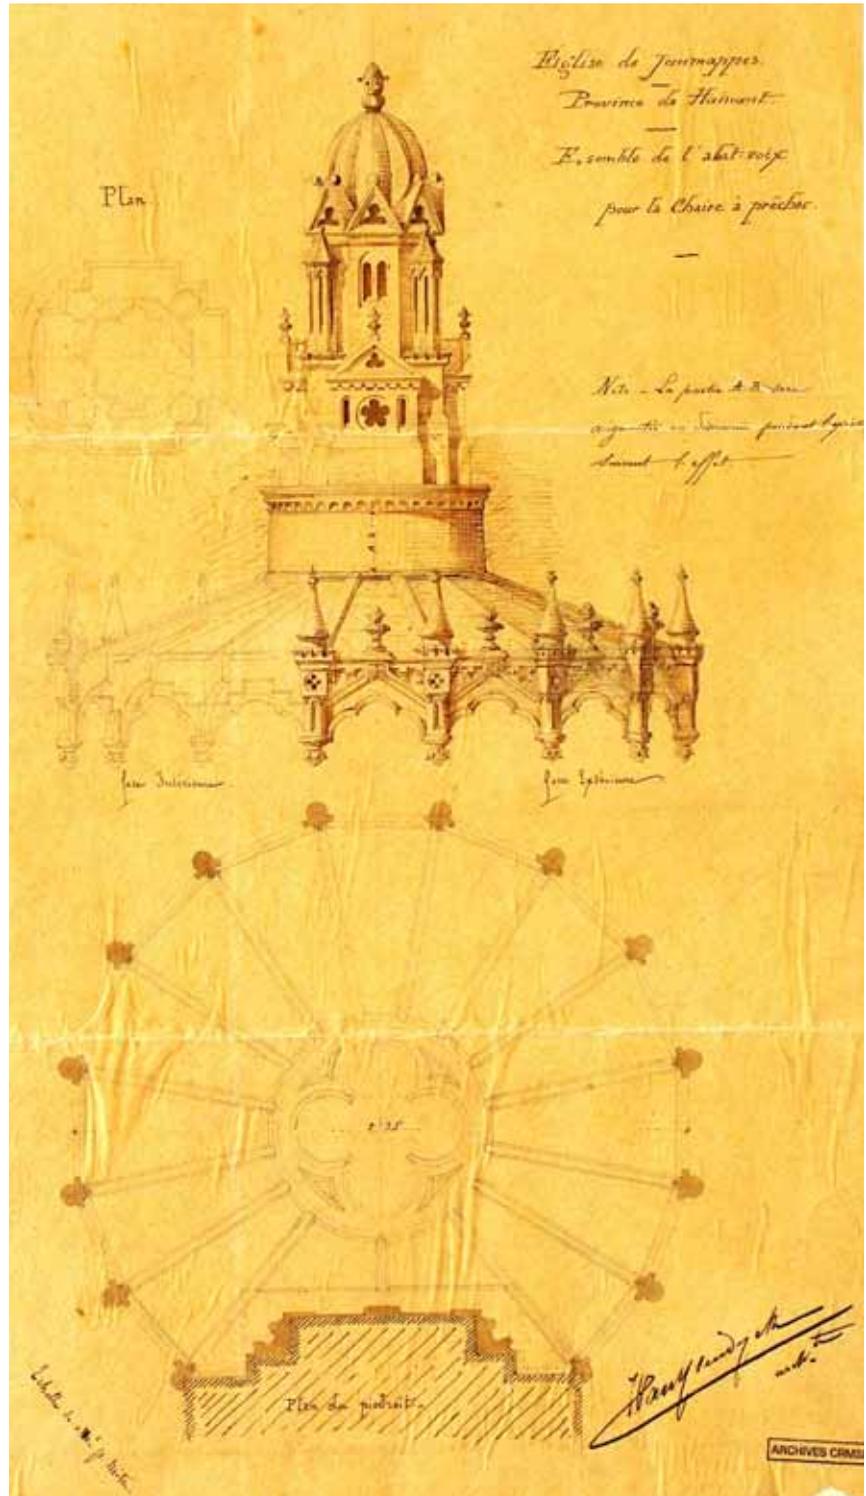
Fig. 5.- VAN YSENDYCK Jules Jacques, Détail du mobilier (chaire de vérité) de l'église Saint-Martin de Jemappes, s.d. © Liège, Centre d'Archives et de Documentation de la C.R.M.S.F., fonds de la C.R.M.S.F., dossier « Mons 1.25 ». © Catheline Jacques.

On ne possède malheureusement que très peu d'indices quant aux conditions concrètes d'étude et de travail qu'aura connues le jeune élève-architecte dans le cadre de la C.R.M. Participe-t-il directement aux réunions périodiques ? On peut en douter à la lecture des procès-verbaux (au sens strict du terme), qui en ont été conservés et qui n'évoquent jamais ni la présence ni une éventuelle intervention des élèves-architectes¹⁹. Peut-être ne reçoit-il ses consignes et ses missions qu'à travers le secrétaire, Jules Dugniolle ? Sans doute a-t-il l'opportunité de fréquenter les différents membres de la Commission et entretient-il des relations de sympathie avec certains d'entre eux. Peut-être est-il plus ou moins régulièrement en contact avec les membres du Comité des correspondants dans les provinces et spécialement en Brabant. Autant de points sur lesquels il est pratiquement impossible de se prononcer. Une lecture attentive de la documentation conservée permet toutefois de découvrir qu'il est chargé, en 1861, de faire le relevé du chœur de l'église Notre-Dame du Sablon à Bruxelles²⁰. Il a spécialement pour mission d'y esquisser la silhouette du maître-autel projeté, maître-autel qui devait accueillir un retable ancien²¹. Désigné pour cette mission en vertu de ses qualités de dessinateur, il montre là, sous un jour très concret, la façon dont son travail peut s'exercer, de même que la dialectique de son « art » en rapport avec les membres de la Commission. La question relative à la décoration intérieure des édifices du culte est, en effet, à cette époque, l'une des préoccupations de la C.R.M. Les nombreux et très beaux dessins conservés au Centre d'Archives et de Documentation de la C.R.M.S.F. en témoignent. En 1864, Jean-Pierre Cluysenaar proposera d'ailleurs l'organisation d'un concours bisannuel pour l'exécution de l'ameublement d'églises²². On verra plus loin que Van Ysendyck restera sensible à cette question du mobilier liturgique. Ce dernier tient d'ailleurs une place importante dans l'abécédaire. Le dossier de l'église Saint-Martin de Jemappes comporte, de la main de l'architecte, les dessins détaillés d'un confessionnal et de la chaire de vérité du nouveau lieu de culte (fig. 5).

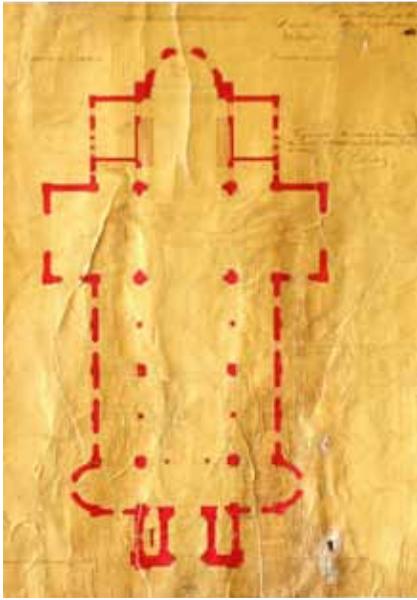
Fig. 6.- VAN YSENDYCK Jules Jacques,
Plan projeté de la nouvelle église de
Jemappes, 28 juin 1862.
© Liège, Centre d'Archives et de
Documentation de la C.R.M.S.F., fonds
de la C.R.M.S.F., dossier « Mons 1.25 ».
© Catheline Jacques.

Tout semble indiquer que le projet de reconstruction de l'église Saint-Martin de Jemappes²⁵ est le premier à lui être confié : les plans définitifs de l'édifice sont en effet datés du 28 juin 1862 (fig. 6-7). Ceux de l'église Saint-Materne d'Anthée ont, quant à eux, été signés près de trois mois plus tard, le 20 septembre (fig. 8-9). Outre l'argument des dates, qui peut évidemment être trompeur, on observera que la disposition générale retenue par Van Ysendyck pour l'édification de l'église de Jemappes est largement inspirée de plans antérieurs²⁶. Ces derniers, assez grossièrement crayonnés sur un feuillet conservé au sein des archives de la fabrique d'église, trahissent les contraintes d'une parcelle étriquée (fig. 10) et l'attachement à la configuration de l'ancienne église, qu'il avait été question de simplement prolonger jusqu'à la veille de l'intervention de Van Ysendyck. Curieusement, ce projet d'extension a laissé une empreinte profonde sur le projet de reconstruction complète signé par Van Ysendyck alors que plus rien ne le justifiait finalement. Des contraintes fortes ont ainsi contribué au façonnement de la nouvelle église de Jemappes (fig. 11-12), continuant à éclairer sa configuration actuelle. Elles étaient évidemment complètement absentes sur le site

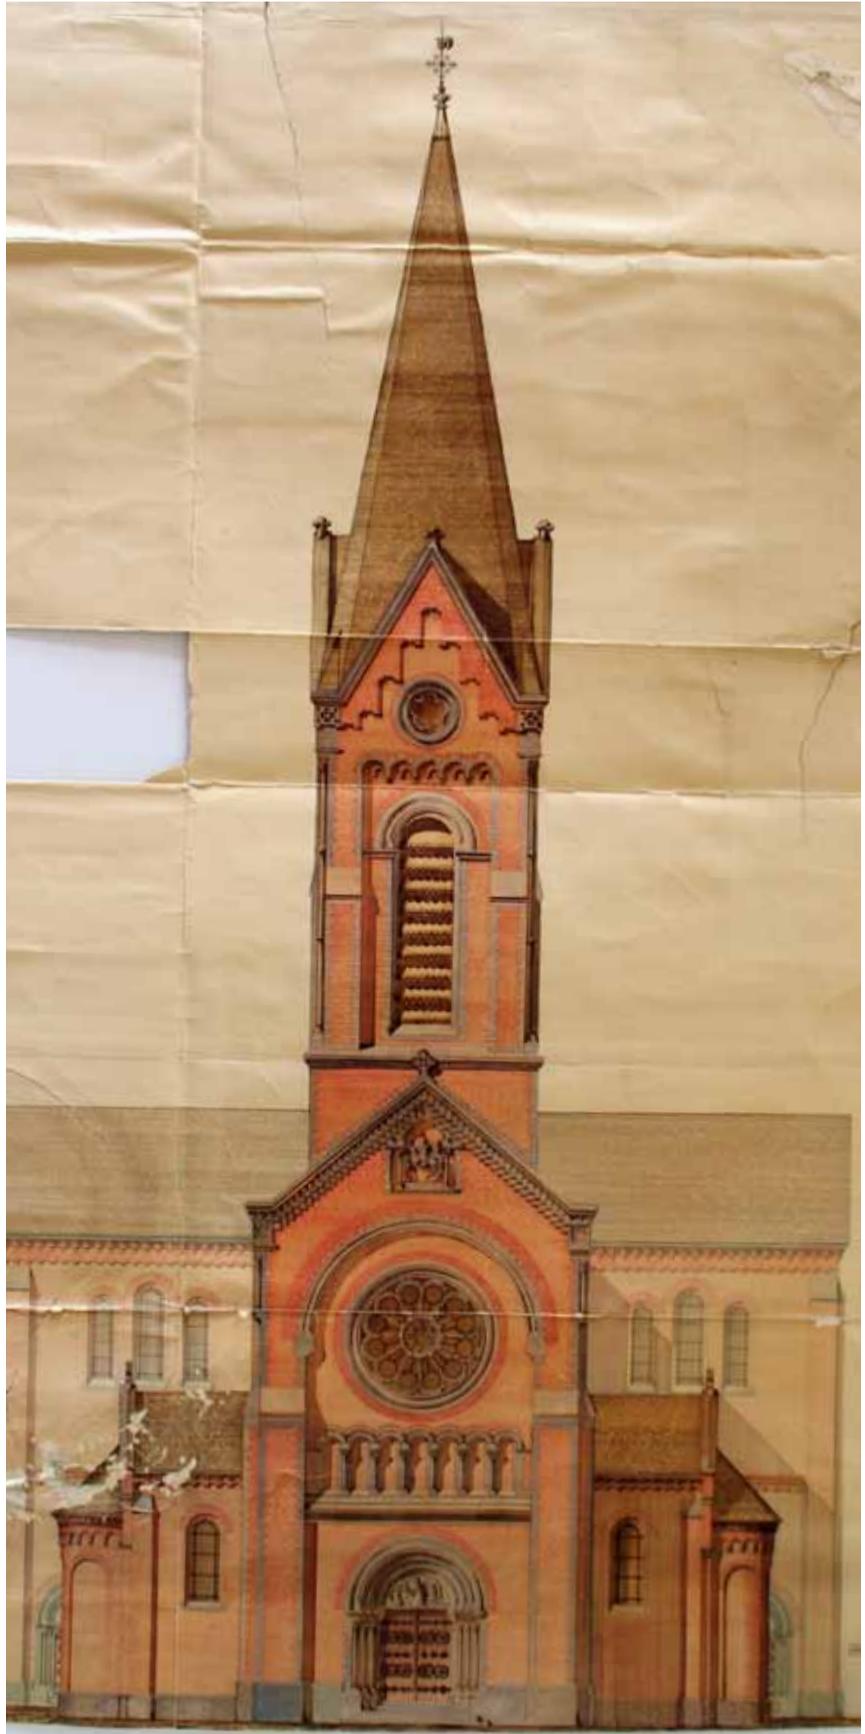
Fig. 7.- VAN YSENDYCK Jules Jacques,
Élévation projetée de la tour et du fronton
de la nouvelle église de Jemappes,
28 juin 1862.
© Liège, Centre d'Archives et de
Documentation de la C.R.M.S.F., fonds
de la C.R.M.S.F., dossier « Mons 1.25 ».
© Catheline Jacques.

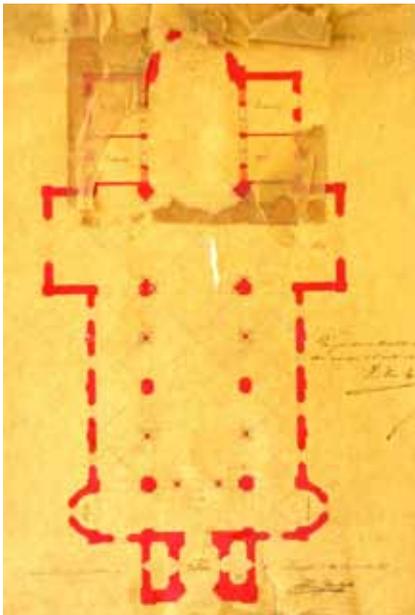
Fig. 8.- VAN YSENDYCK Jules Jacques, Plan projeté de la nouvelle église d'Anthée, 20 septembre 1862.

d'Anthée. Nous en concluons que le plan de l'église Saint-Martin de Jemappes a été utilisé de manière assez servile comme modèle pour l'église Saint-Materne d'Anthée.

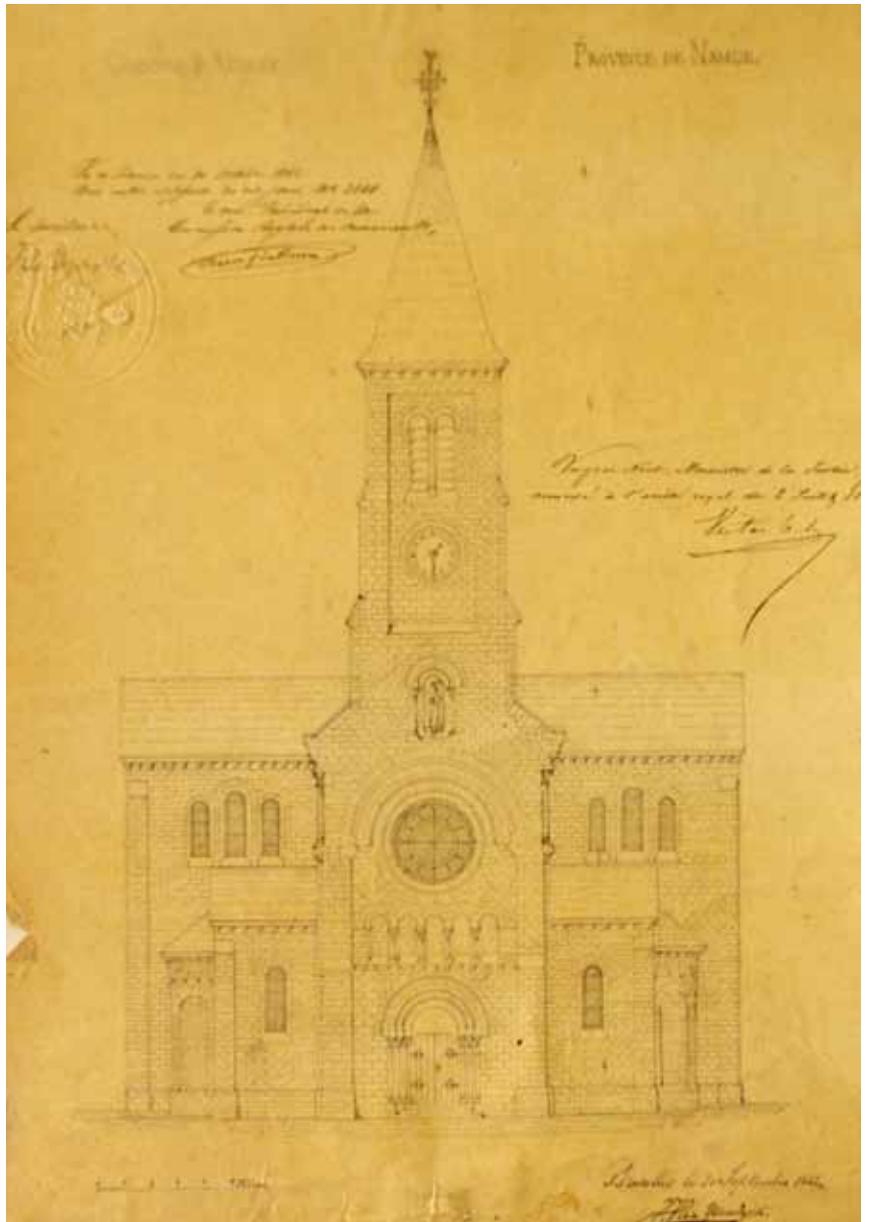
Fig. 9.- VAN YSENDYCK Jules Jacques, Élévation projetée de la nouvelle église d'Anthée, 20 septembre 1862.

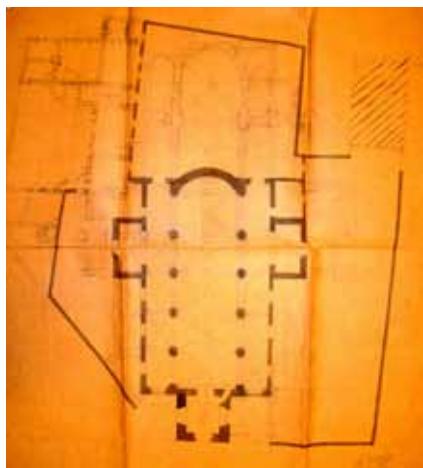
Fig. 11.- Croquis figurant en noir le plan de l'église ancienne et, en crayonné, l'ébauche de l'extension projetée en 1860. © A.É.M., Fabrique d'église de Jemappes.

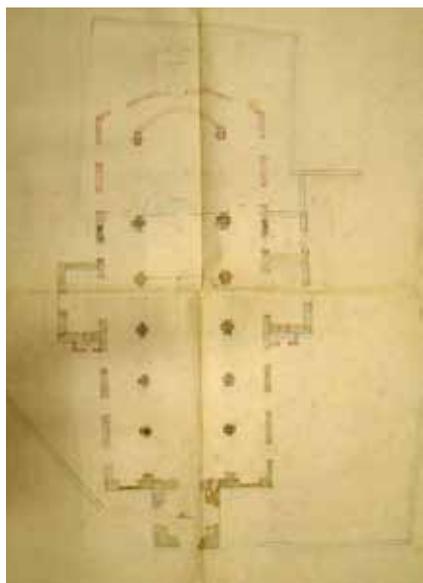
Fig. 12.- Croquis de l'extension projetée de l'église ancienne. © A.É.M., Fabrique d'église de Jemappes.

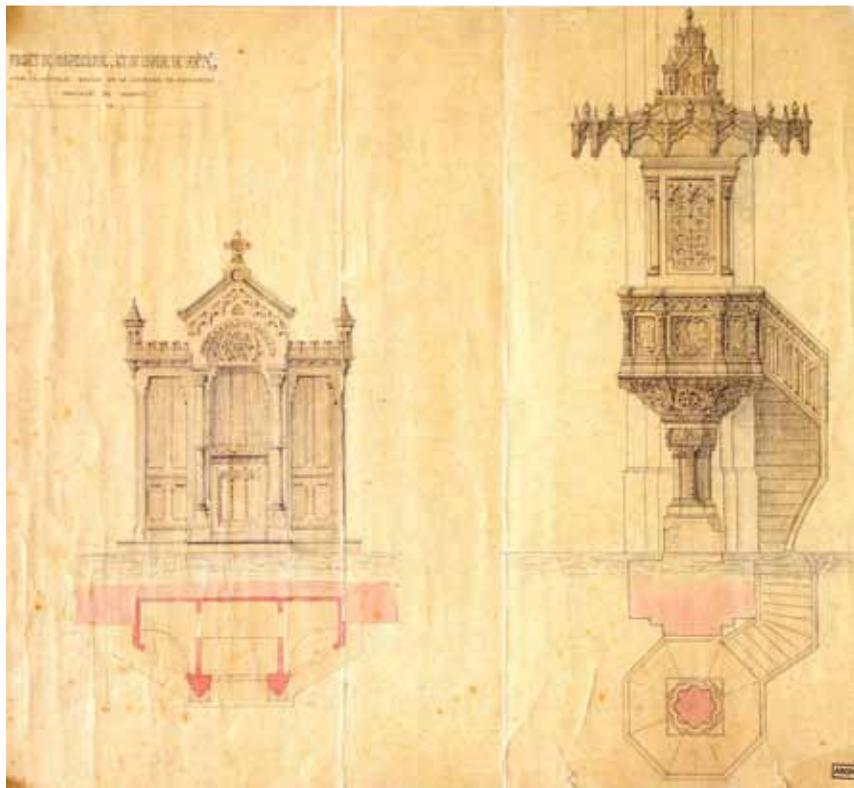
Fig. 16.- VAN YSENDYCK Jules Jacques, Détail du mobilier (confessionnal et chaire de vérité) de l'église Saint-Martin de Jemappes, 1^{er} mars 1865. © Liège, Centre d'Archives et de Documentation de la C.R.M.S.F., fonds de la C.R.M.S.F., dossier « Mons 1.25 ». © Catheline Jacques.

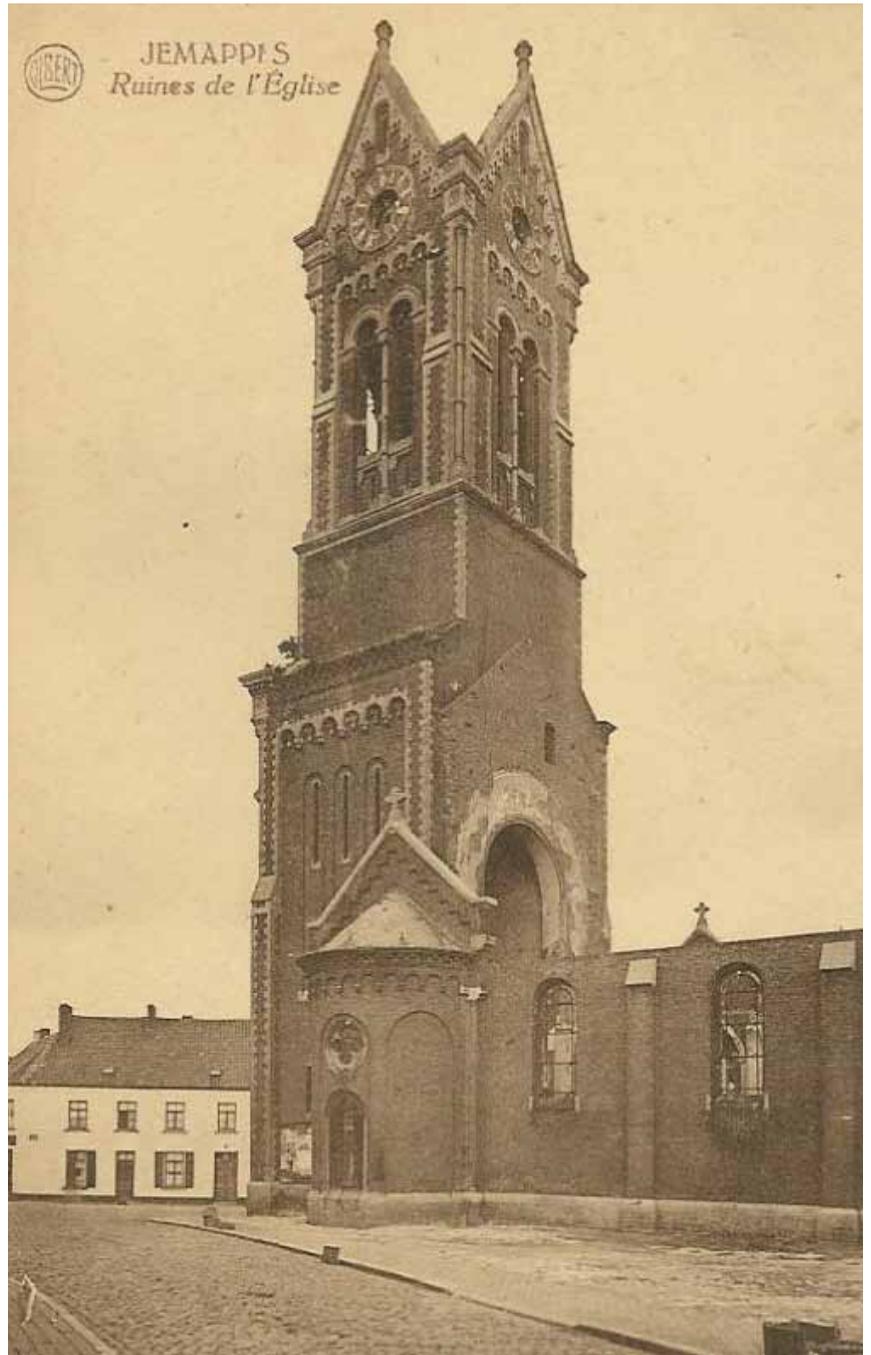
Fig. 18.- Tour de l'église Saint-Martin de Jemappes suite au bombardement du 24 août 1914.
Carte postale, vers 1920.

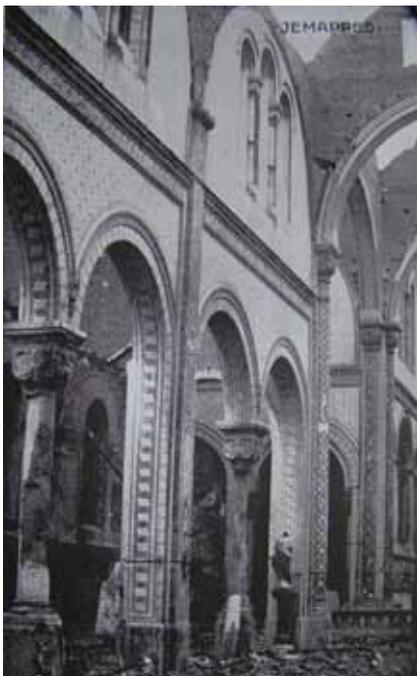
Fig. 19.- Intérieur de l'église Saint-Martin de Jemappes après le bombardement du 24 août 1914.
Collection Pepermans.

Une première série de documents montre l'ampleur des dégâts occasionnés par les bombardements allemands du 24 août 1914 (fig. 19). Au lendemain des combats, alors que des infirmiers militaires prennent la pose devant le photographe en divers points du sanctuaire ravagé, il ne reste rien des voûtes et de la toiture de la nef centrale. L'un ou l'autre arc établi entre la nef centrale et les bas-côtés s'est effondré. À y regarder de plus près, on constate que les (trop) fines colonnes monolithiques soutenant ces arcs se sont fendues et délitées (sans doute du fait de la chaleur de l'incendie) dans le sens de la hauteur.

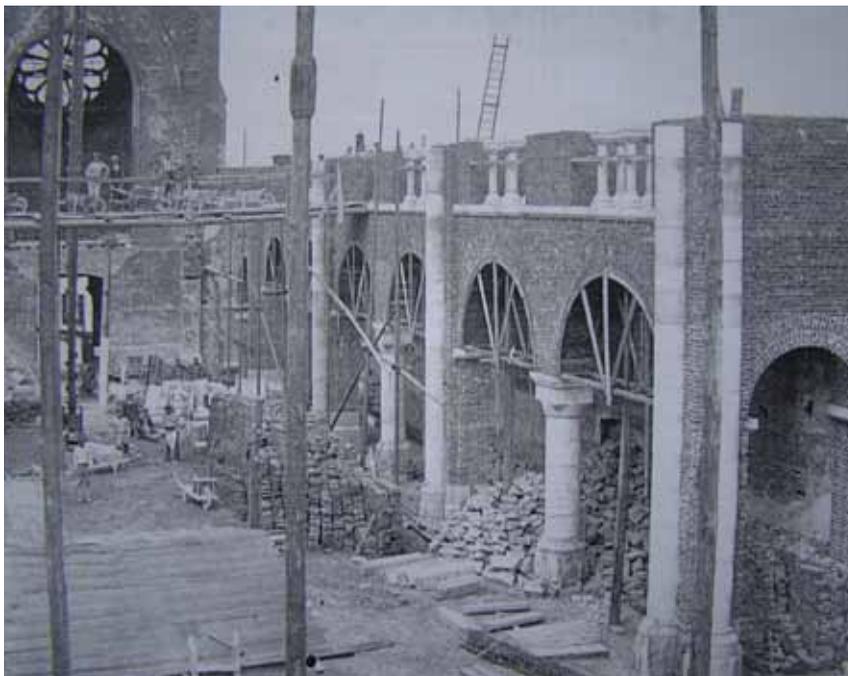
Fig. 20.- La nef principale de l'église Saint-Martin de Jemappes lors des travaux de restauration de 1926.
Collection Pepermans.

Une seconde série de documents permet de découvrir des scènes très évocatrices de l'édifice en voie de « restauration ». Mais peut-être conviendrait-il plutôt de parler de reconstruction tant l'ampleur de l'intervention est considérable. C'est probablement l'état de dégradation avancée des colonnes bordant la nef centrale qui conduit Pepermans à démolir tout ce qui est en rapport avec celles-ci, soit la totalité des murs délimitant la nef principale. Alors que cette dernière était initialement bordée de fines colonnes monolithiques posées en délit (comme c'est d'ailleurs toujours le cas à Anthée), ce sont de solides colonnes à tambours qui seront mises en place en 1926. À cette occasion l'architecte élargira résolument la nef centrale au détriment des bas-côtés et introduira un semblant de triforium entre les arcades du rez-de-chaussée et les fenêtres hautes (fig. 20).

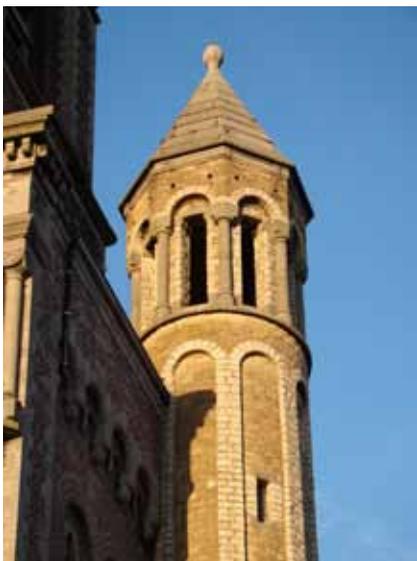
Fig. 21.- Tourelle édifée dans le cadre de la restauration/reconstruction par l'architecte Léopold Pepermans.
© Gérard Bavay.

des volumes mis en place par Jules Jacques Van Ysendyck, Léopold Pepermans aboutit à la généralisation presque complète d'un parement en pierre (sauf pour le clocher et les pignons des croisillons qui, quant à eux, restent en place). Dans le même temps, il intègre, de part et d'autre de la tour et aux abords des croisillons, des (pseudo-)tourelles qui ne sont pas sans rappeler celles de la collégiale de Nivelles et de quelques édifices de tradition préromane ou ottonienne (fig. 21). En multipliant les arcatures, il anime et enrichit le monument aux formes plutôt sévères sorti du crayon de Van Ysendyck.

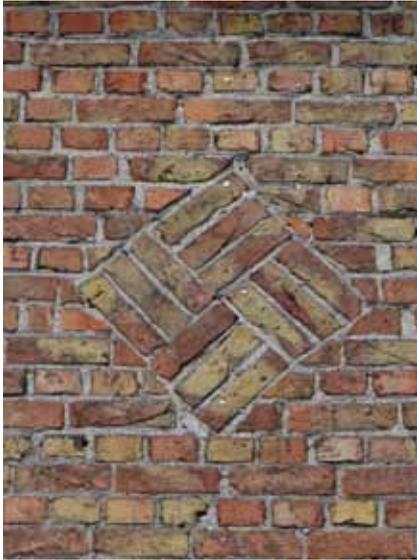
Fig. 6.- Furnes : des motifs décoratifs ponctuent les façades en brique.
© Soo Yang Geuzaine.

Dans leur conception extérieure, ces demeures traduisent les goûts personnels de Hobé pour l'utilisation des matériaux locaux que sont la brique (fig. 6) et la tuile.

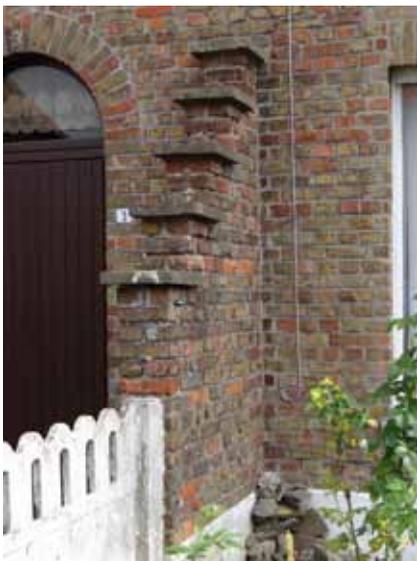
Fig. 7.- Furnes : détail pittoresque de la jointure entre deux maisons.
© Albert Lemeunier.

Pour atteindre un minimum d'expression architecturale autant que par souci d'économie, les maisons sont groupées de manière à obtenir des effets pittoresques (fig. 7).

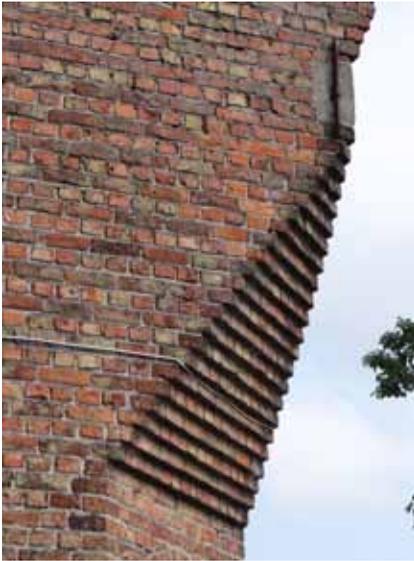
Fig. 8.- Furnes : détail d'un corbeau à degrés couronnant la porte d'entrée.
© Soo Yang Geuzaine.

Au niveau de l'architecture proprement dite, Georges Hobé combine des formes comme des oriels, des encorbellements triangulaires en ressaut de briques connus sous le vocable de « corbeaux à degrés » (fig. 8).

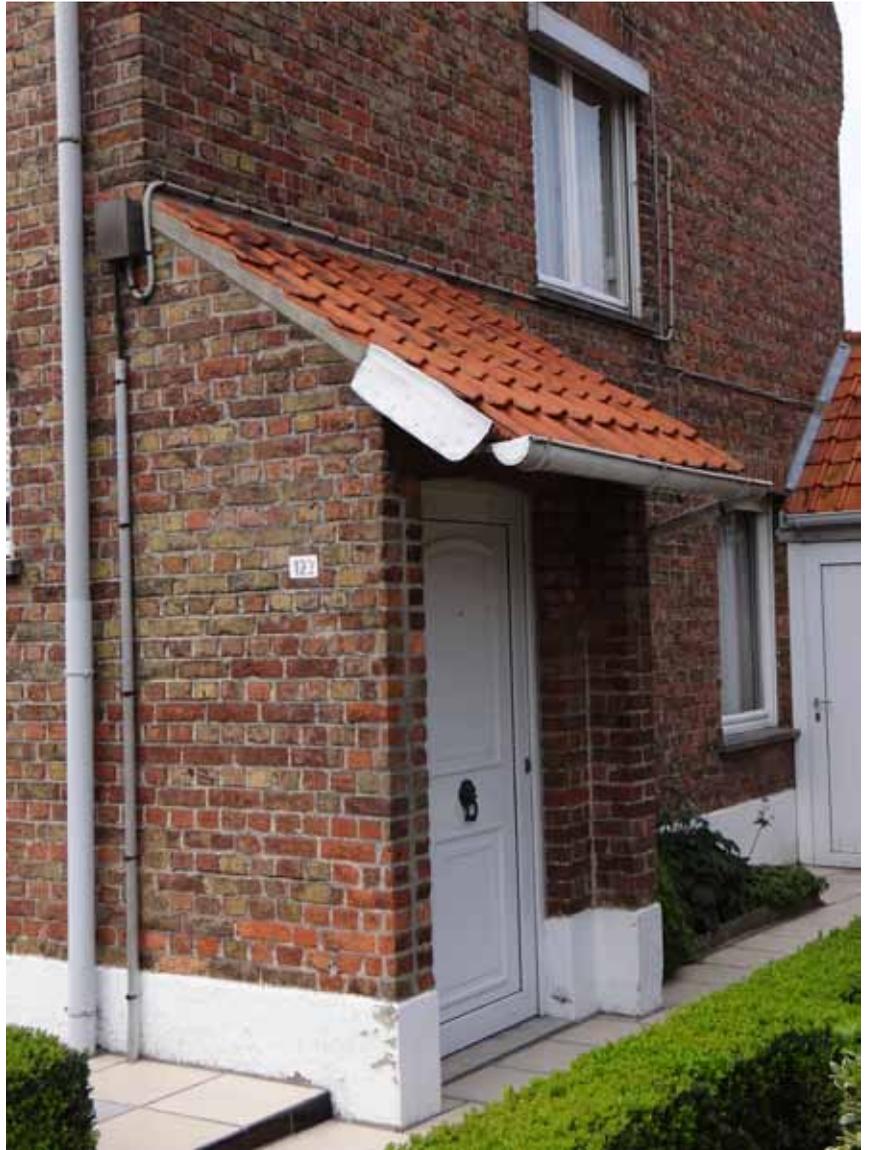
Fig. 9.- Furnes : détail d'un auvent.
© Soo Yang Geuzaine.

L'auvent percé de l'entrée, toujours bas pour éviter que la pluie ne vienne battre la porte, est incorporé au volume principal (fig. 9). Hobé est un des premiers architectes belges à exploiter l'étonnante variété des châssis anglais. Selon la forme et l'usage spécifique de chaque pièce, les fenêtres sont à ouvrants intérieurs ou extérieurs. Cela lui permet, à partir d'une économie d'éléments, de supprimer toute répétitivité visuelle et de particulariser chaque objet, chaque séquence du parcours urbain. C'est la combinaison et la hiérarchisation de ces différents éléments par Hobé qui donnent naissance à un paysage urbain d'une grande variété.
