DOSSIER DE LA COMMISSION ROYALE
DES MONUMENTS, SITES ET FOUILLES, 6
LE WAUX-HALL A SPA

DOSSIER DE LA COMMISSION ROYALE
DES MONUMENTS, SITES ET FOUILLES
LE WAUX-HALL A SPA

DOSSIER DE LA COMMISSION ROYALE
DES MONUMENTS, SITES ET FOUILLES, 6
LE WAUX - HALL A SPA

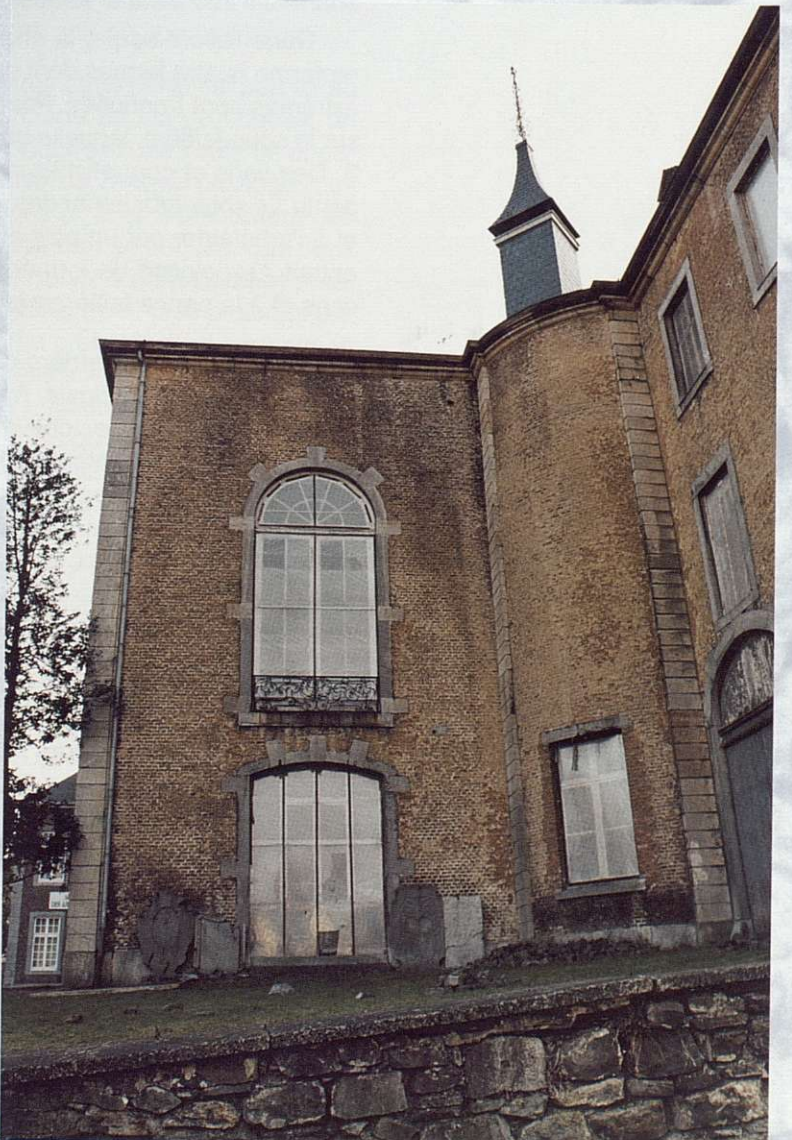
12

Arrière-corps, façade nord et avant-corps, pan de mur en adoucissement nord-est (12).

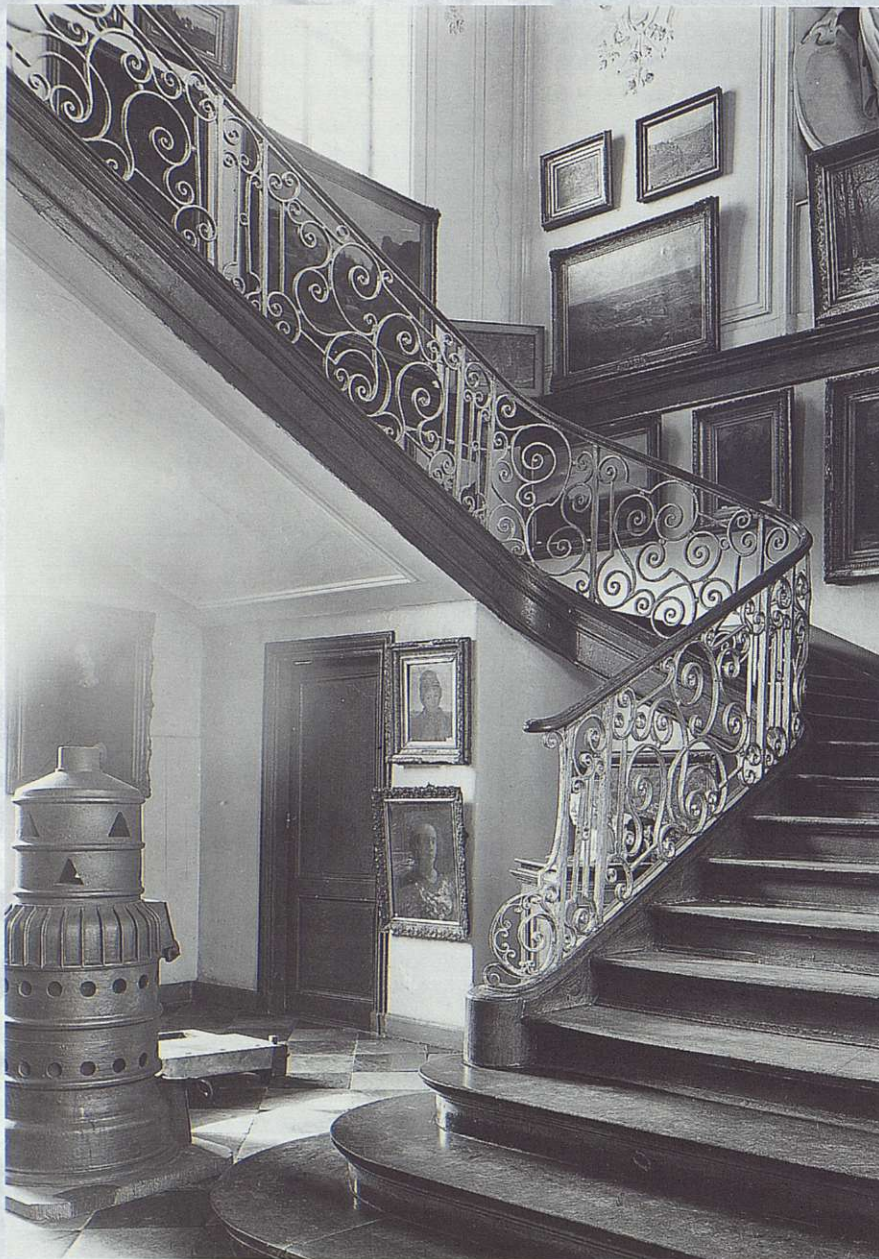
Hall, cage d'escalier (1944) (19).

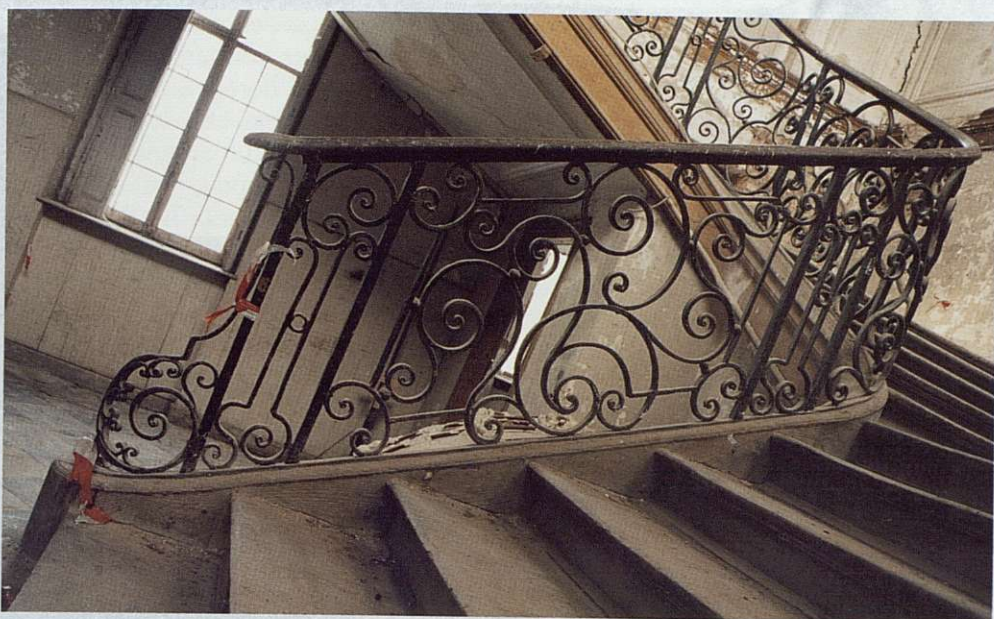
20

Hall, rampe de l'escalier, panneau long rampant, pilastre et départ évasé (20).

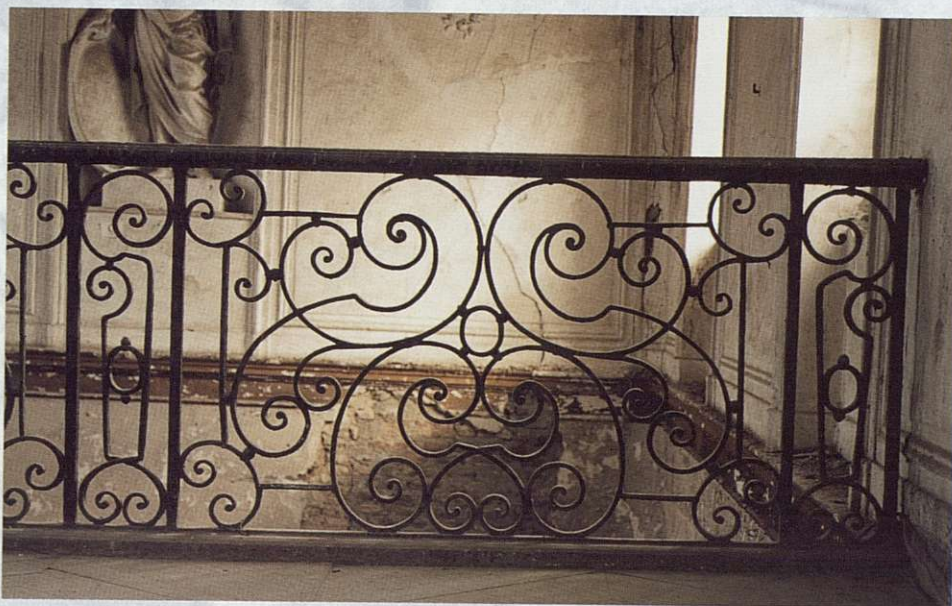
21

Hall, rampe de l'escalier, panneau symétrique formant garde-corps sur le palier (21).

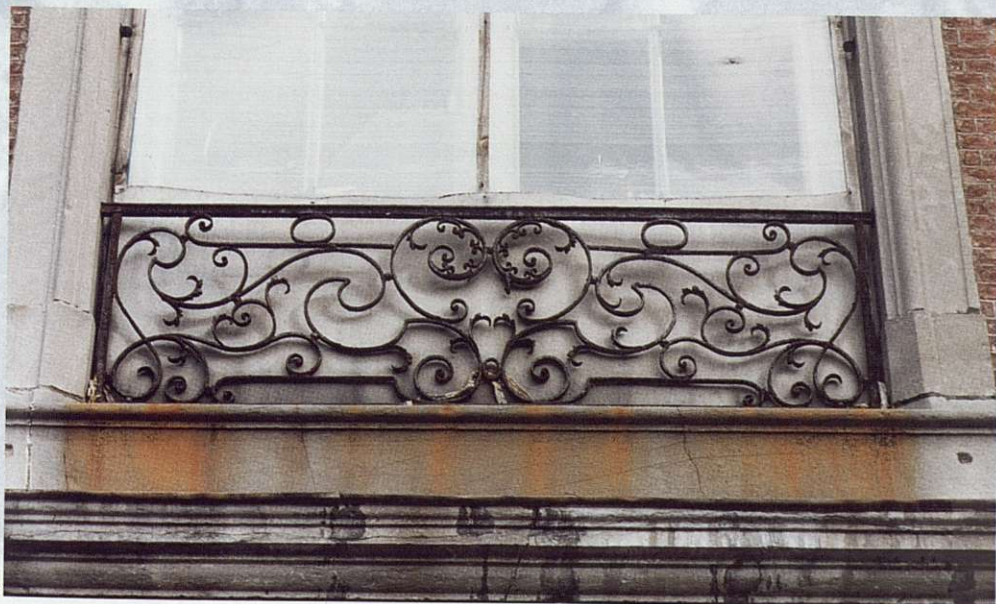
22

Avant-corps, baie centrale, garde-corps de porte-fenêtre (22).

Des doubles crosses adossées à un barreau, séparées entre elles par un autre barreau, constituent le motif répété tout au long des dormants. Le sommier supérieur est parcouru d'un crêtage de dards flammés dorés. Sur le sommier inférieur, chaque rouleau est accompagné d'un dard flammé. Les dormants flanquant le portail central possèdent au milieu de leur crêtage un ornement supplémentaire, de composition triangulaire. Un des barreaux est prolongé au-delà du sommier pour servir d'axe de symétrie. Des 6 y sont greffés et un épi le termine. Le motif est formé par l'adossement de deux S brisés en accent circonflexe, asymétriques, involutés et garnis de 6. Ces deux mêmes dormants portent une inscription en lettres dorées : "WAUX HALL". La partie gauche a perdu le "U", tandis que la droite a totalement disparu. Seuls subsistent les trous de fixation.

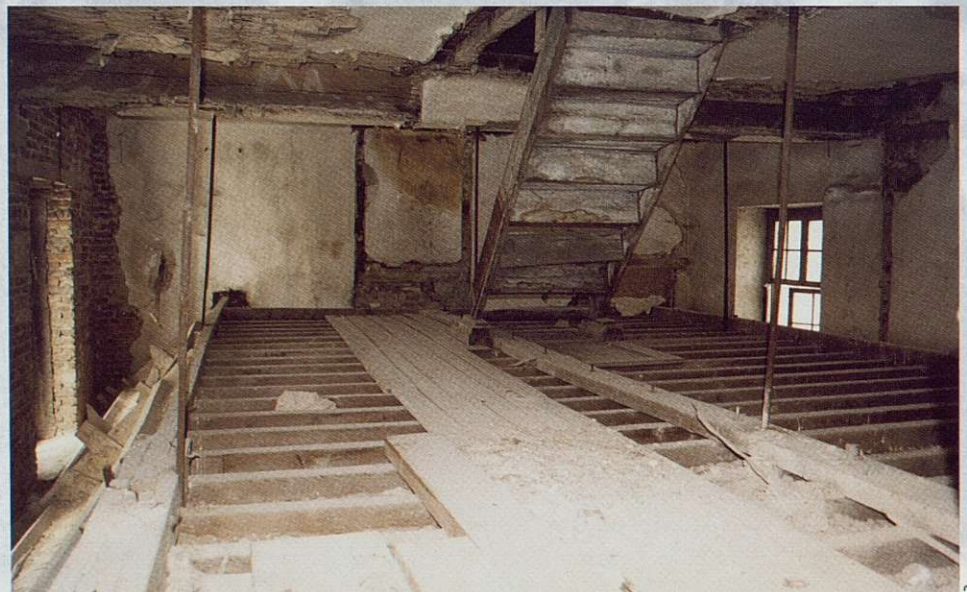
27

Demi-étage de l'aile septentrionale, vu vers le nord (27).

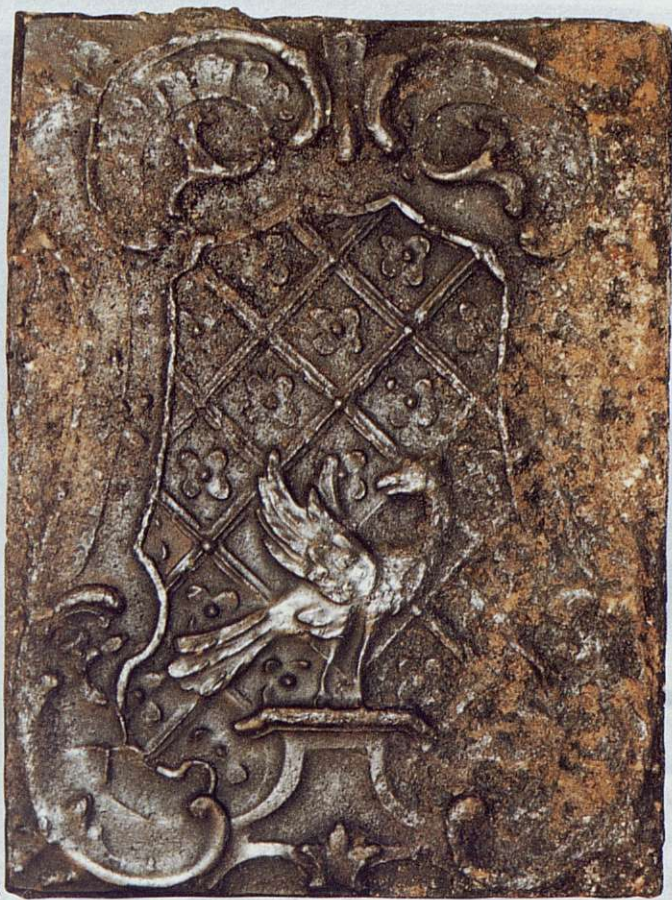
28

Brique réfractaire ornée d'un phénix (28).

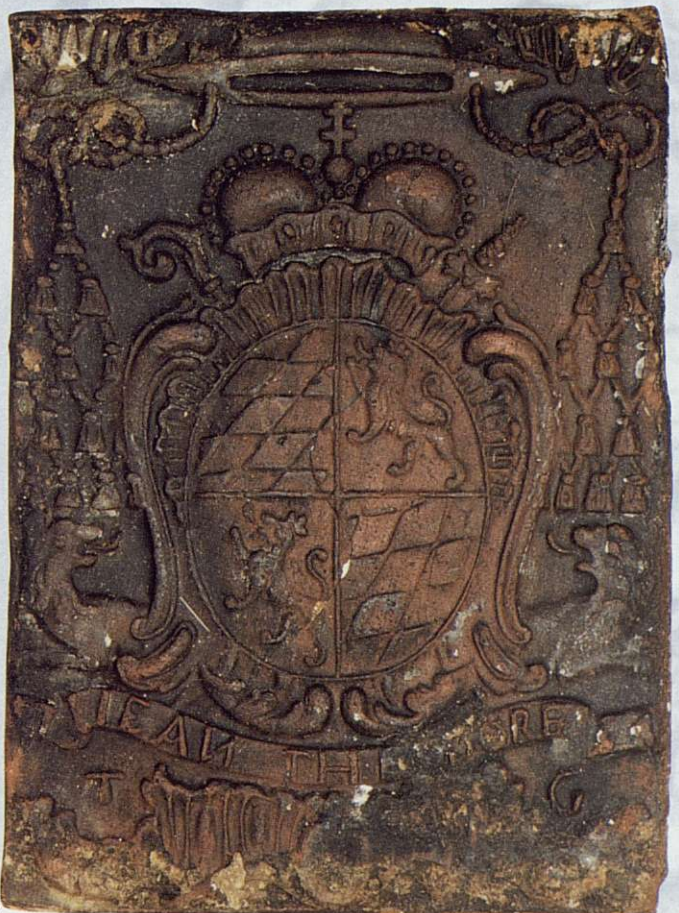
29

Brique réfractaire ornée des armes de Jean-Théodore de Bavière (29).

⁷⁸ Comme le signalent P. Lombaerde et R. Fabri (1985, p. 21), il est curieux de trouver ici les armes de Jean-Théodore de Bavière. En effet, ce prince-évêque est décédé en 1763, soit six ans avant que la construction du Waux-Hall ne débute. Peut-être est-ce dû au fait que l'octroi exclusif pour les jeux et les assemblées soit de ses œuvres, cf. supra. Ou, plus simplement, ces briques sont-elles des remplois ? La date de 1754 tend à confirmer cette hypothèse.

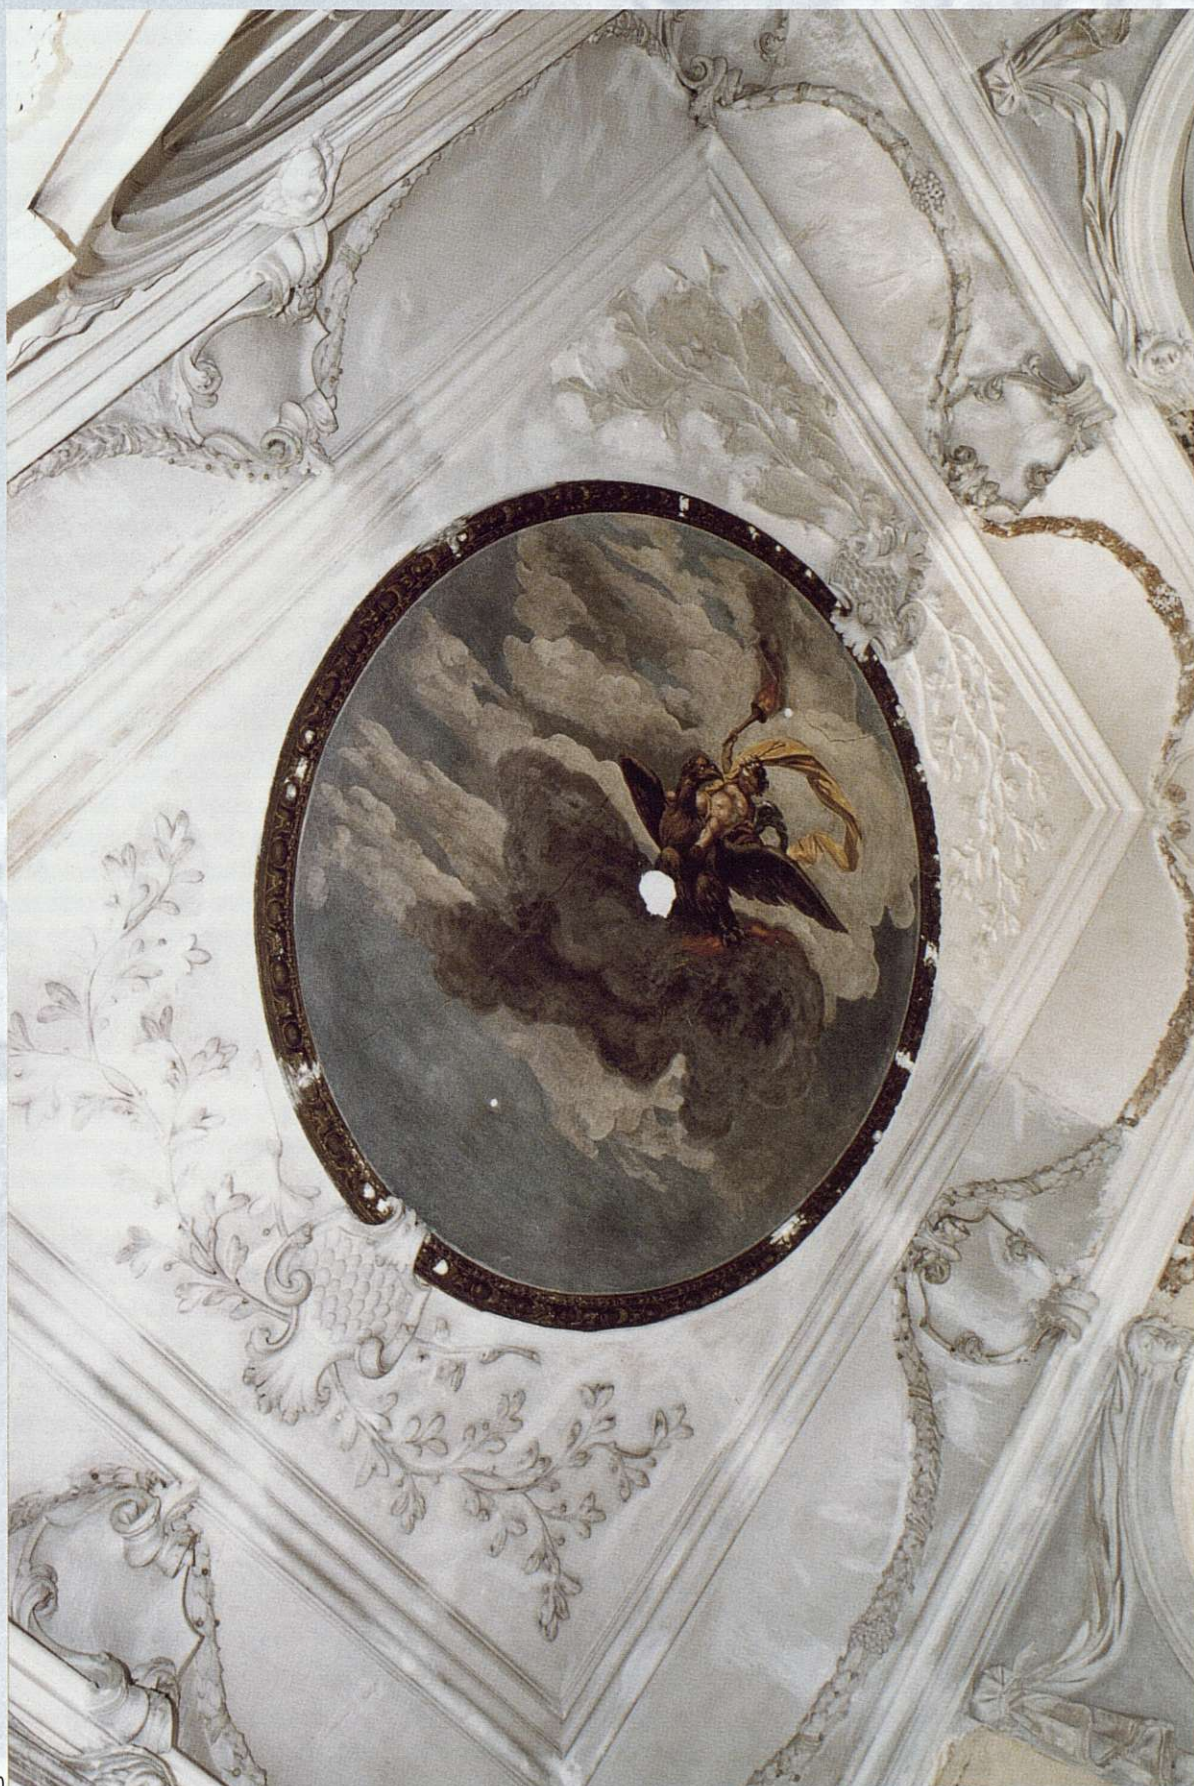
70

Petit salon, décor en stuc et peinture de plafond (70).

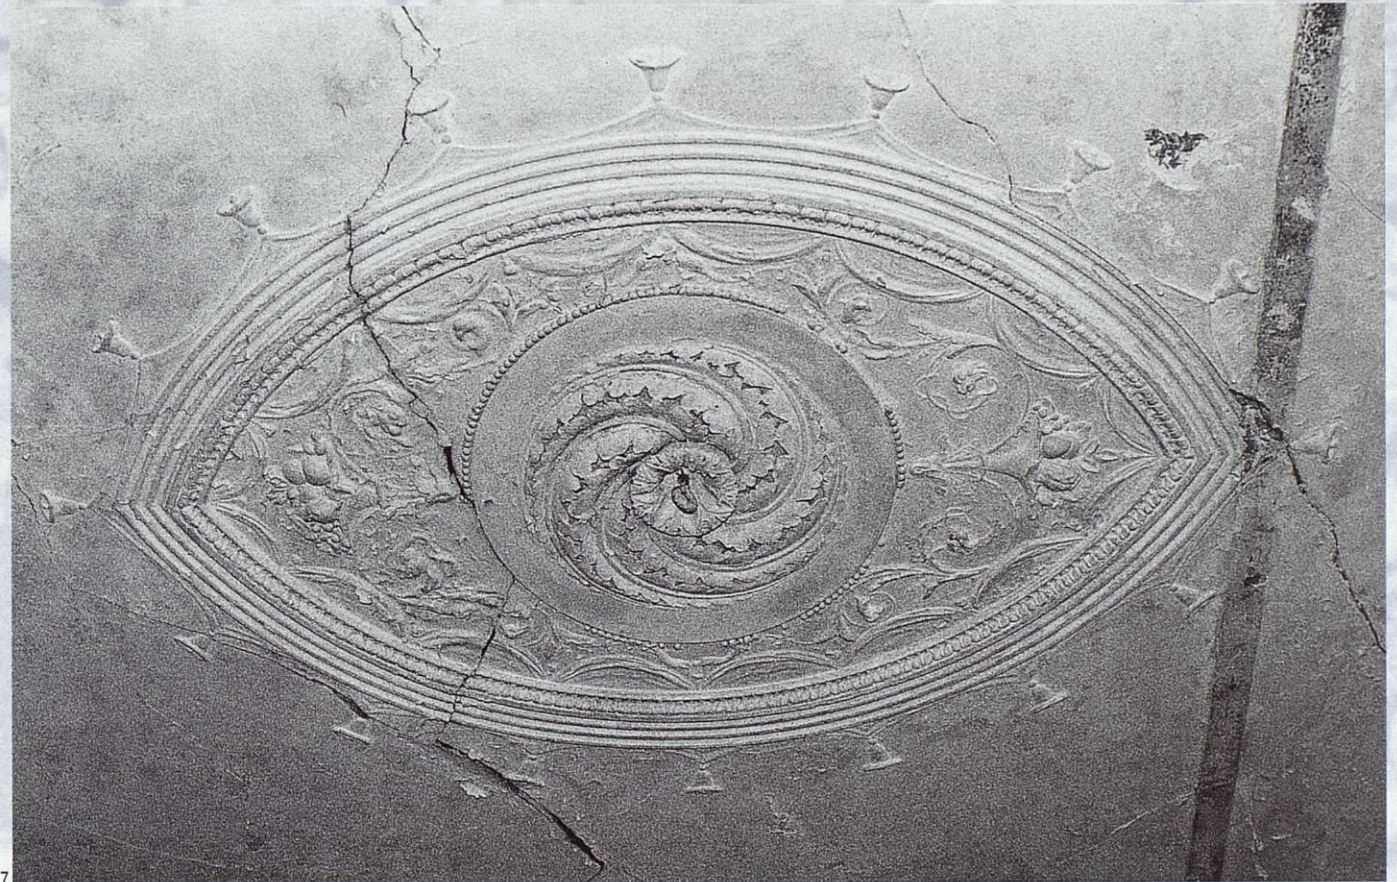
Salon de l'aile méridionale, plafond en stuc, détail du motif central (77).

Étant donné que le bâtiment a subi d'importantes infiltrations d'eau, certaines parties du décor stucé se sont détachées et laissent dès lors apparaître des caractéristiques d'ordre technique. Les différentes couches d'enduit sont ainsi visibles : gobetage, crépi et enduit proprement dit. A l'emplacement des miroirs, les parois ne sont recouvertes que d'une seule couche grossière. L'ébauche est réalisée avec un mélange de sable, de chaux et de poils d'animaux; la finition l'est avec de la chaux et du plâtre pour les moulures, les pilastres, la gorge et avec du stuc pour les ornements. Les grandes masses sont dégrossies : le ressaut des pilastres ou des arcades est amorcé en maçonnerie; de même, les figures qui

ornent les hottes des cheminées du grand salon sont adossées à des briques. Pour consolider les éléments en relief ou en ronde-bosse sont plantés des clous à tête large et des pitons métalliques. Des bâtons de bois calcinés sont également utilisés.

Pour tracer les différentes moulures et les gorges de plafond, des patrons profilés ont été nécessaires. D'autres éléments comme les chapiteaux ont peut-être été moulés, mais la plupart ont été sculptés sur place comme en témoignent les légères variations d'un motif à l'autre¹³⁸. Elles sont surtout perceptibles dans les ornements floraux : guirlandes, bouquets...
